**МЕЖГОСУДАРСТВЕННЫЙ АВИАЦИОННЫЙ КОМИТЕТ**  
**КОМИССИЯ ПО РАССЛЕДОВАНИЮ АВИАЦИОННЫХ ПРОИСШЕСТВИЙ**

**ОКОНЧАТЕЛЬНЫЙ ОТЧЕТ**  
**ПО РЕЗУЛЬТАТАМ РАССЛЕДОВАНИЯ АВИАЦИОННОГО ПРОИСШЕСТВИЯ**

Вид авиационного происшествия	Катастрофа
Тип воздушного судна	ЕЭВС Самолёт «СТ-2»
Государственный регистрационный опознавательный знак	RA-0272G
Идентификационный номер	ЕЭВС.02.072
Владелец	Физическое лицо
Эксплуатант	Отсутствует
Авиационная администрация	Северо-Западное МТУ ВТ ФАВТ
Место происшествия	РФ, Ленинградская область, Ломоносовский район, н.п. Ропша, на удалении 46 км юго-западнее от г. Санкт-Петербурга, координаты: 59°43,140' СШ, 029°51,236' ВД.
Дата и время	20.08.2011 г., 11:15 UTC (15:15 местного времени), день

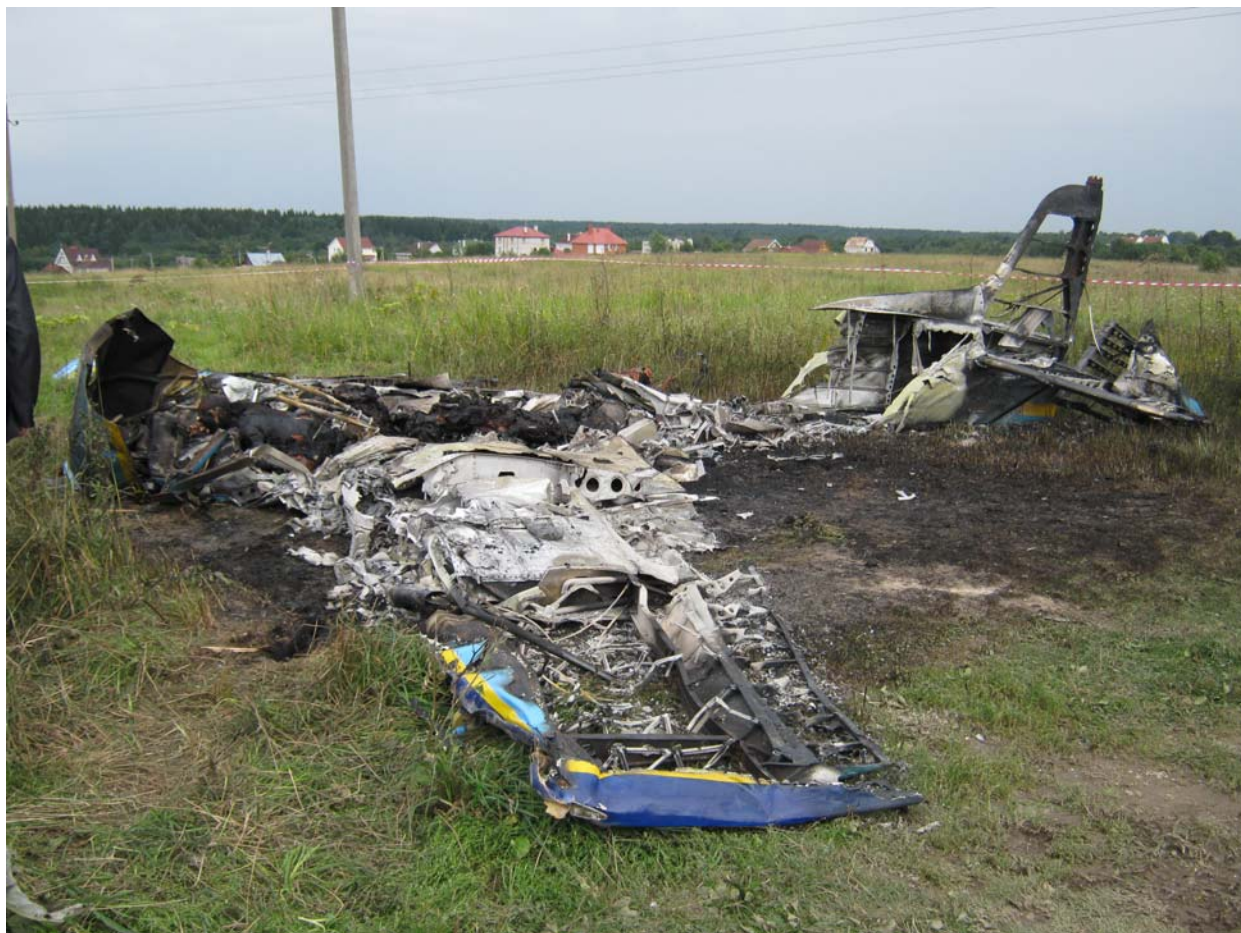
В результате катастрофы самолёт «СТ-2» ЕЭВС.02.0072 RA-0272G подвергся воздействию нерасчётных ударных нагрузок при столкновении с земной поверхностью и сгорел (Рис.1).

Рис.1. Фотография самолёта «СТ-2» ЕЭВС.02.0072 RA-0272G на месте катастрофы

- разрушен и полностью сгорел;
- центроплан самолёта сильно деформирован и обгорел;
- двери кабины сорваны и сильно деформированы;
- полностью разрушена и обгорела приборная панель;
- каркасы сидений деформированы и обгорели.

- каркас левого полукрыла находится на земле, поперечный набор сильно деформирован, перкаль выгорела полностью;
- каркас элеронов деформирован, перкаль выгорела полностью;
- топливные баки сильно деформированы;
- правое полукрыло самолёта находится на земле, концевая часть крыла и поперечный набор каркаса крыла деформированы, перкаль выгорела полностью;

- каркас стабилизатора деформирован и обгорел;
- каркас руля высоты находится в положении «на пикирование», перкаль выгорела полностью.

- каркас кия имеет повреждение силового набора и обгорел;
- руль направления оборван, обгорел и держится на тросах.

- верхняя часть капота двигателя сорвана и сильно деформирована;
- двигатель разрушен и обгорел;
- моторама сильно деформирована;
- маслбак имеет значительные вмятины и повреждения, крышка маслобака находится в закрытом состоянии;
- на втулке воздушного винта находятся «стаканы» его корневой части, лопасти воздушного винта отсутствуют, противовесы хомутового крепления смещены от своего штатного положения и деформированы. Это свидетельствует о том, что двигатель работал вплоть до столкновения с земной поверхностью.

На месте падения самолета отсутствуют следы продольного перемещения самолета (по вектору скорости). Отсутствует также разброс частей самолета: крыло, хвостовое оперение и фюзеляж были не разъединены (см. рис. 1), что свидетельствует о столкновении самолета с землей со значительной вертикальной скоростью и незначительной поступательной скоростью.

Характер повреждений и деформаций элементов конструкции планера и силовой установки указывает на то, что они явились результатом ударных нагрузок, возникших при столкновении самолёта под большим углом пикирования к поверхности земли. Лопастей воздушного винта отсутствуют (разрушены), противовесы хомутового крепления лопастей смещены от своего штатного положения против вращения винта и деформированы, что свидетельствует о работе двигателя в момент столкновения самолёта с землей. Доклада

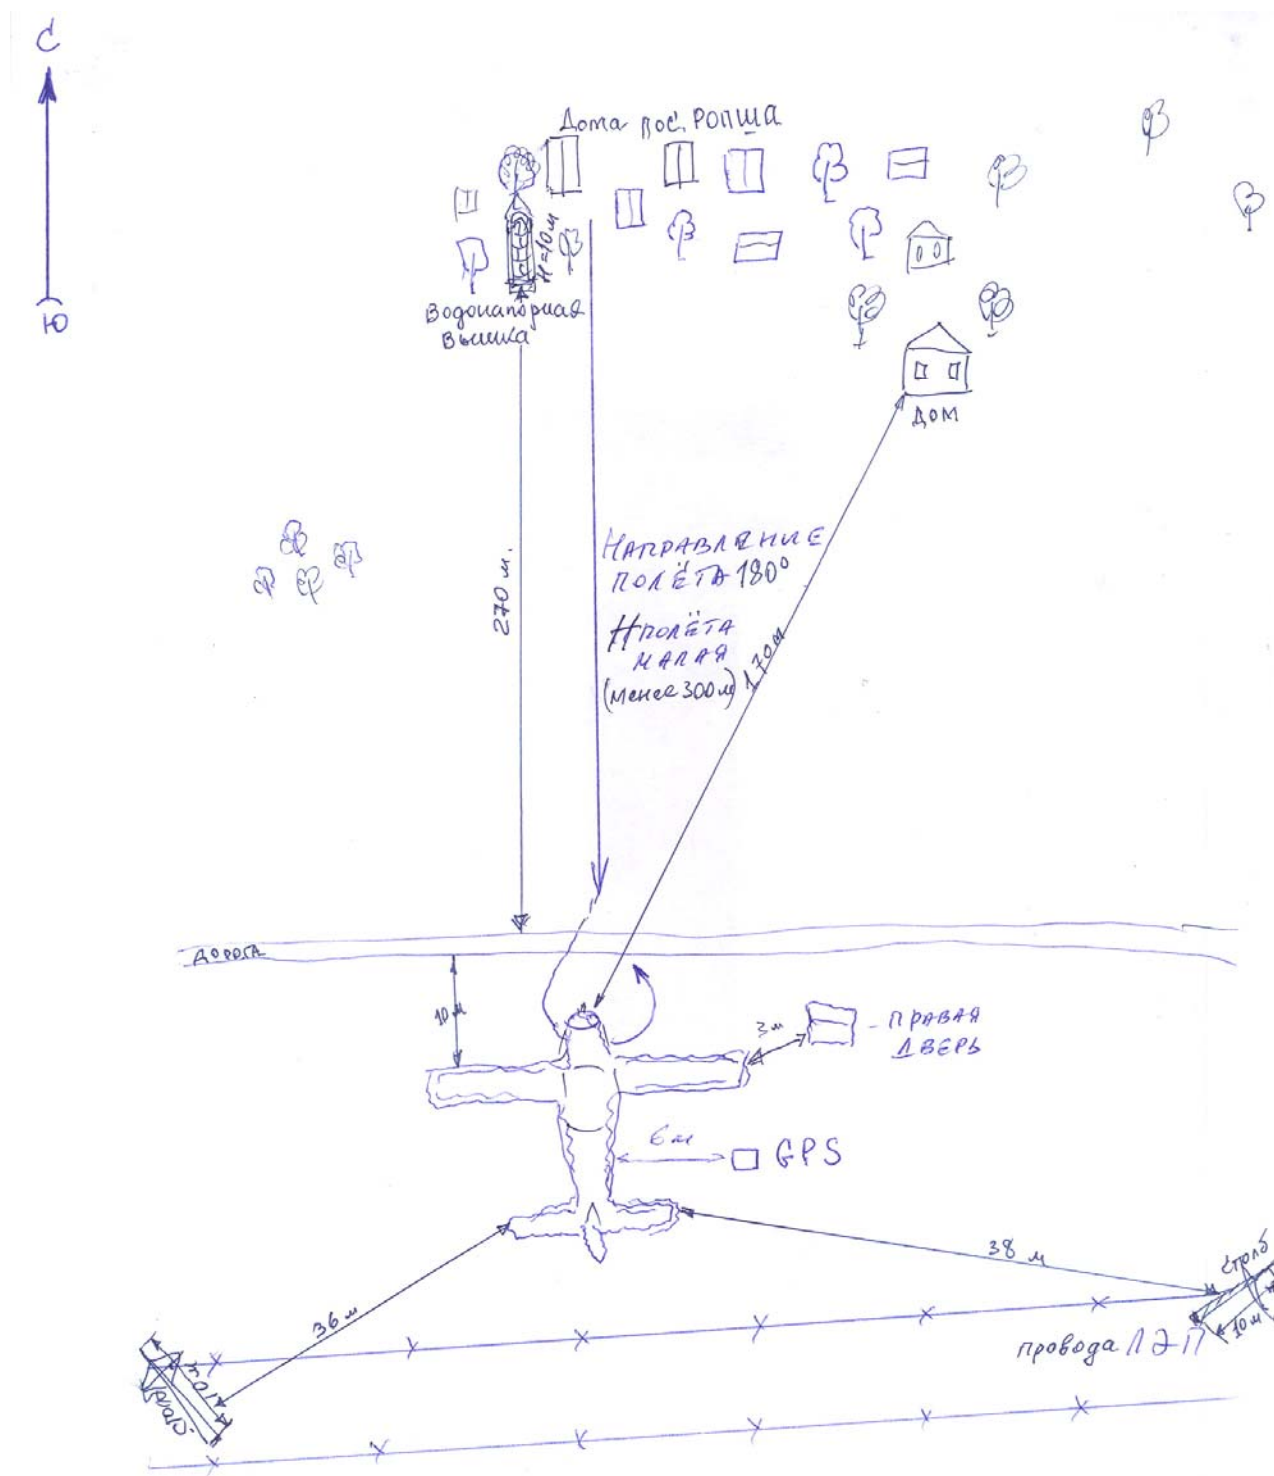
Место авиационного происшествия расположено в районе поселка Ропша, Ломоносовского района, Ленинградской области (Рис. 3).

На месте катастрофы носовая часть самолёта направлена на север, то есть в сторону, противоположную предшествующему направлению полета. Южнее от места падения самолета, на расстоянии  $\approx 20$ м, проходит ЛЭП высотой 10м. При падении самолет до ЛЭП не долетел, ЛЭП не повреждена.

Рис.3 Кроки места катастрофы с самолётом ЕЭВС «СТ-2» ЕЭВС.02.0072 RA-0272G

На основании анализа кроков места падения самолета, характера столкновения самолета с землей, отсутствия следов продольного перемещения самолета (по вектору скорости), отсутствия капотирования самолета, отсутствия значительных механических разрушений планера после столкновения самолета с землей (до пожара): крыло, хвостовое оперение и фюзеляж были не разъединены (см. рис. 1), комиссия пришла к выводу, что столкновение самолета с землей произошло со значительной вертикальной скоростью и незначительной поступательной скоростью, что характерно при падении самолета на землю на закритических углах атаки при сваливании самолета (в штопоре). Разворот самолета при падении на землю (см. кроки) на 180° относительно первоначального направления полета (пол витка штопорного режима) подтверждает вывод о сваливании самолета в полете.
