Вертолёт R66
Сервисный бюллетень SB-16**ДАТА:** 15 декабря 2015 г.**КОМУ:** Владельцам, эксплуатантам и персоналу по техническому обслуживанию вертолётов R66**ТЕМА:** Коррозия на валах F642-1 из партии № 20**ПРИМЕНИМО К ВЕРТОЛЁТАМ:** Вертолёты R66, заводские №№ 0143...0172.**СРОКИ ВЫПОЛНЕНИЯ:** Не позднее ближайших 100 часов налёта либо до 31 января 2016 г., в зависимости от того, что истечёт (наступит) первым.**ОСНОВАНИЕ:** Произошло разрушение сварного вала F642-1, производственная партия № 20, вследствие внутренней коррозии. Настоящий Бюллетень требует доработки валов F642-1 ранних выпусков из конкретной производственной партии (№ 20) до сварных валов F642-6 (текущая модификация), имеющих дополнительное антикоррозийное покрытие.**ПОРЯДОК ВЫПОЛНЕНИЯ**

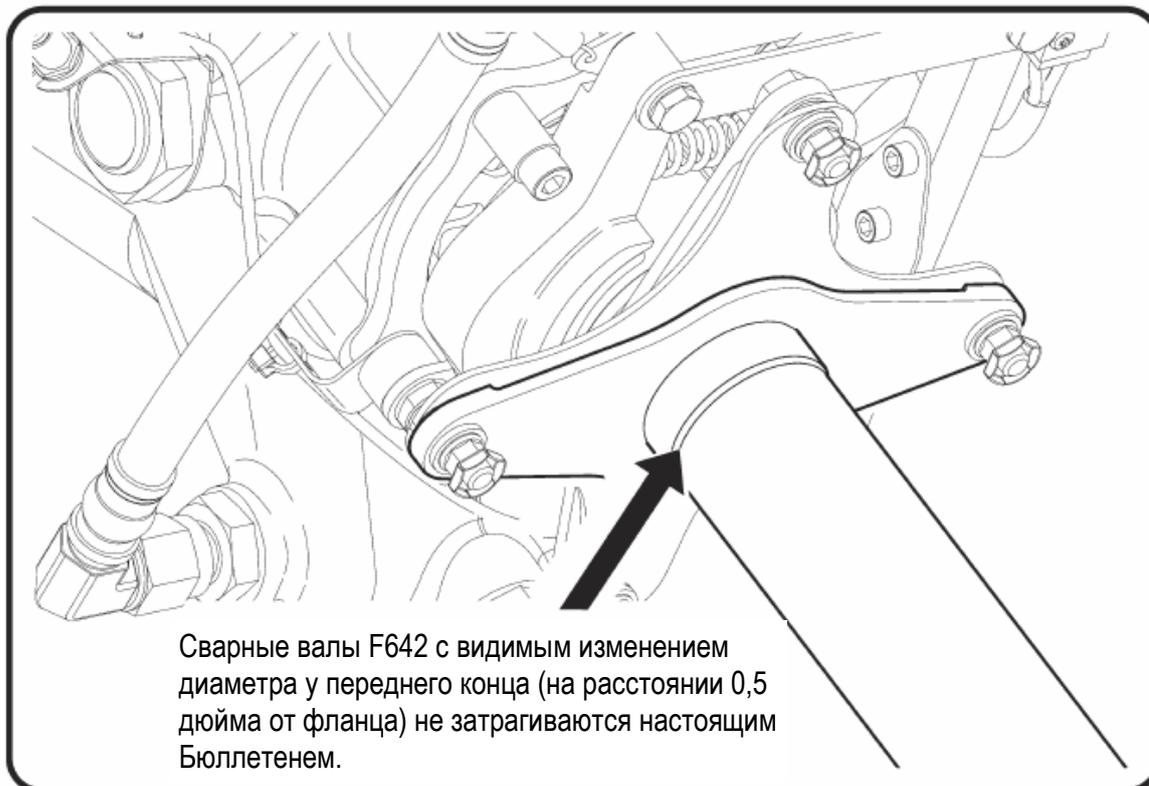
Рисунок 1

1. См. Рисунок 1. Выполните визуальный осмотр переднего конца сварного вала F642, установленного на вертолёте, на предмет видимого изменения диаметра. Валы с изменением диаметра в месте, указанном на Рисунке, не затрагиваются настоящим Бюллетенем; в случае с таким валом дальнейших действий выполнять не требуется.

2. Если у вала, установленного на вертолёте, нет изменения диаметра в месте, указанном на Рисунке, найдите на валу F642-1 маркировку номера партии (возле маркировки номенклатурного номера и индекса модификации). Маркировка может располагаться на валу или на фланцах (возможно, потребуется снять гибкие пластины, см. Руководство по техническому обслуживанию вертолёта R66 (R66 Maintenance Manual – MM), § 63-10).

3. Если на валу имеется маркировка “LOT 20” (“Партия № 20”), а также если номер партии невозможно определить, снимите вал согласно Руководству по техническому обслуживанию вертолёта R66 (R66 Maintenance Manual – MM), § 63-10, закажите в Отделе обслуживания покупателей компании RHC (RHC Customer Service) один комплект R9535 и установите его согласно MM § 63-10.
