Вертолёт R66
Сервисный бюллетень SB-20
(заменяет R66 SB-14)

ДАТА: 07 ноября 2016 г.

ТЕМА: Подшипники вала трансмиссии рулевого винта

ПРИМЕНИМО К ВЕРТОЛЁТАМ: Вертолёты R66, заводские №№ 0003...0752.

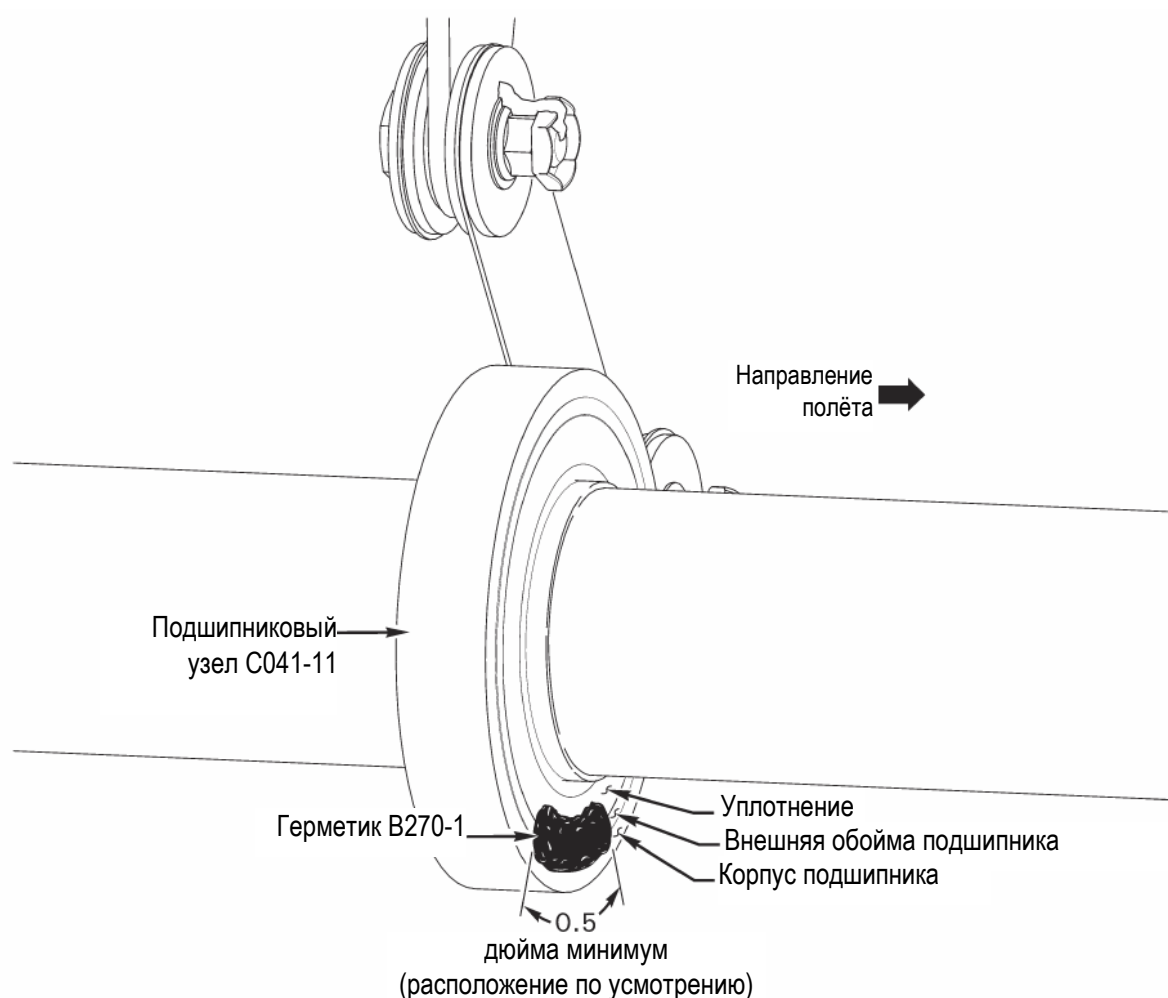
РИСУНОК 1
(показан подшипник демпфера, подшипник подвески аналогичен)

ОСНОВАНИЕ: В компанию RHC поступила информация о новых случаях перегрева подшипника подвески F172-1 (установлен на переднем вильчатом наконечнике вала трансмиссии рулевого винта D224-3). Настоящий Бюллетень требует обновления конструкции подшипника F172-1, а также нанесения герметика B270-1 на уплотнение подшипника подвески и подшипника демпфера (герметик необходимо нанести в 4 местах) во избежание проворачивания уплотнений.

3. См. Рисунок 1. Визуально осмотрите подшипник подвески и подшипник демпфера вала трансмиссии рулевого винта спереди и сзади (см. Иллюстрированный каталог деталей R66 – R66 Illustrated Parts Catalog – IPC, Рисунки 65-5 и 65-7) и убедитесь в наличии герметика B270-1 на участке длиной 0,5 дюйма в одном из мест на стыке чёрного уплотнения и внешней обоймы подшипника.

4. При необходимости очистите доступный участок уплотнения, не покрытого герметиком, с помощью ватного валика, смоченного в ацетоне. Используя гладкое приспособление с закруглёнными углами достаточной длины, нанесите валик герметика B270-1 длиной не менее 0,5 дюйма в наиболее доступном месте стыка уплотнения и внешней обоймы подшипника; допускается нанесение герметика на корпус подшипника. Дайте герметику высохнуть.
