МЕЖГОСУДАРСТВЕННЫЙ АВИАЦИОННЫЙ КОМИТЕТ
КОМИССИЯ ПО РАССЛЕДОВАНИЮ АВИАЦИОННЫХ ПРОИСШЕСТВИЙ

ОКОНЧАТЕЛЬНЫЙ ОТЧЕТ
ПО РЕЗУЛЬТАТАМ РАССЛЕДОВАНИЯ АВИАЦИОННОГО ПРОИСШЕСТВИЯ

| Вид авиационного происшествия | Катастрофа |
| Тип воздушного судна | ЕЭВС самолет СМ-92Т |

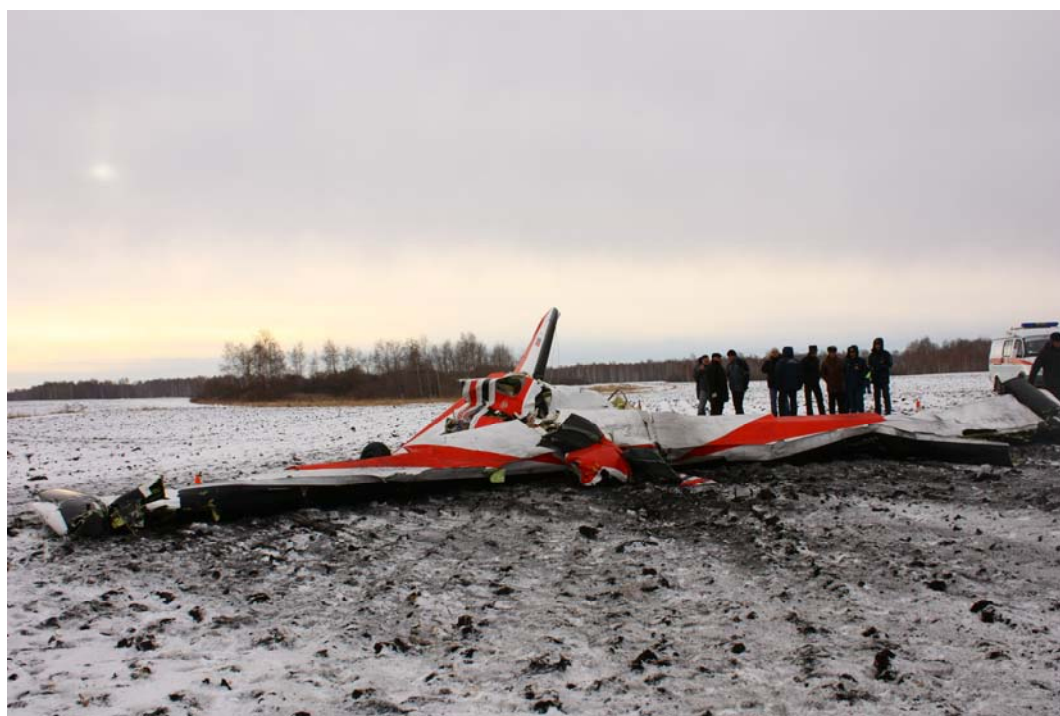
Рис. 4. Вид на самолет спереди

Самолёт ударился о землю с углом тангажа $40 - 50^\circ$ на пикирование. Первое касание самолета с земной поверхностью произошло лопастью винта и втулкой винта. Одна лопасть винта при ударе о землю разрушилась по комлевому сечению, отлетела влево, примерно в плоскости вращения винта, и была обнаружена на удалении 68 м от самолета с азимутом 265° .

Двигатель вместе с моторамой находится в месте удара самолёта о землю. Кольцо моторамы разрушено в нескольких местах. Стартер-генератор обломан. Втулка воздушного винта с одной лопастью отделена от двигателя.

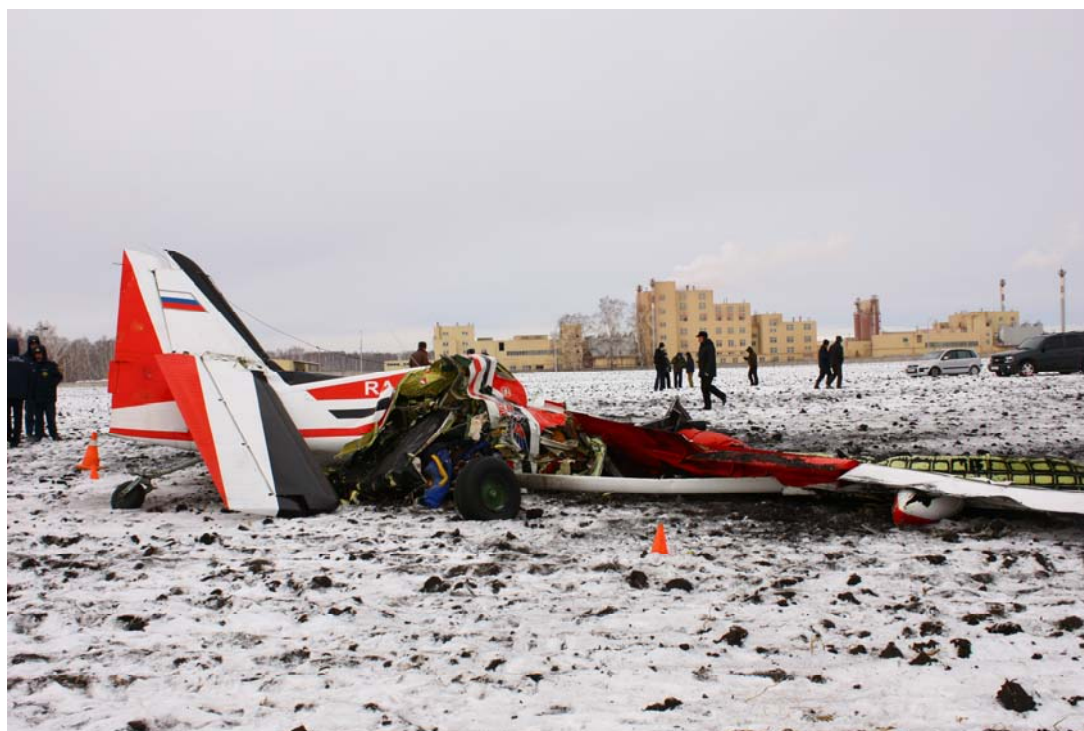
Рис. 6. Вид на самолет справа сзади

На правой части стабилизатора разрушены узлы крепления стабилизатора к фюзеляжем и узел крепления подкоса стабилизатора к фюзеляжу. Правая часть стабилизатора отклонена относительно киля на угол 130° вниз. Левая часть стабилизатора находится на фюзеляже и расположена штатно.

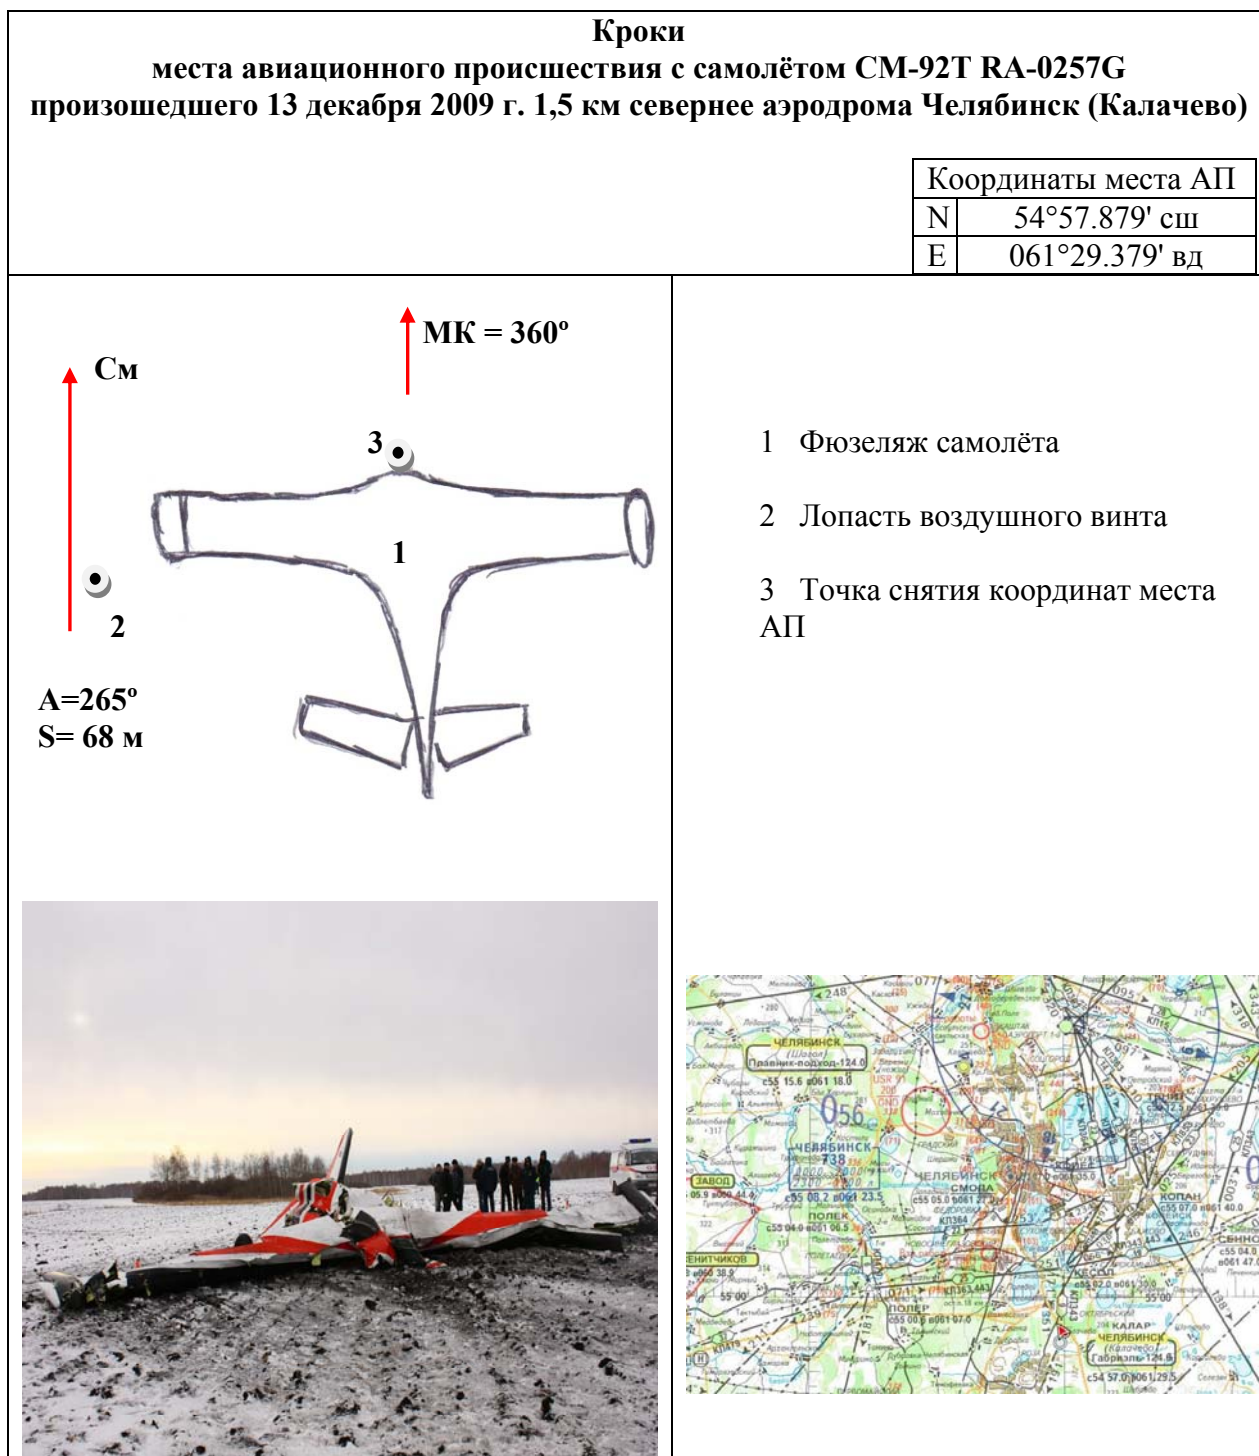
Рис. 7. Кроки места АП

Обломки ВС лежат компактно. Самолёт в месте падения лежит на нижней части фюзеляжа в крейсерской конфигурации с $МК = 360^\circ$. Следов возгорания и пожара на воздушном судне не обнаружено. Все элементы конструкции самолёта имеют различные степени повреждения и деформации.

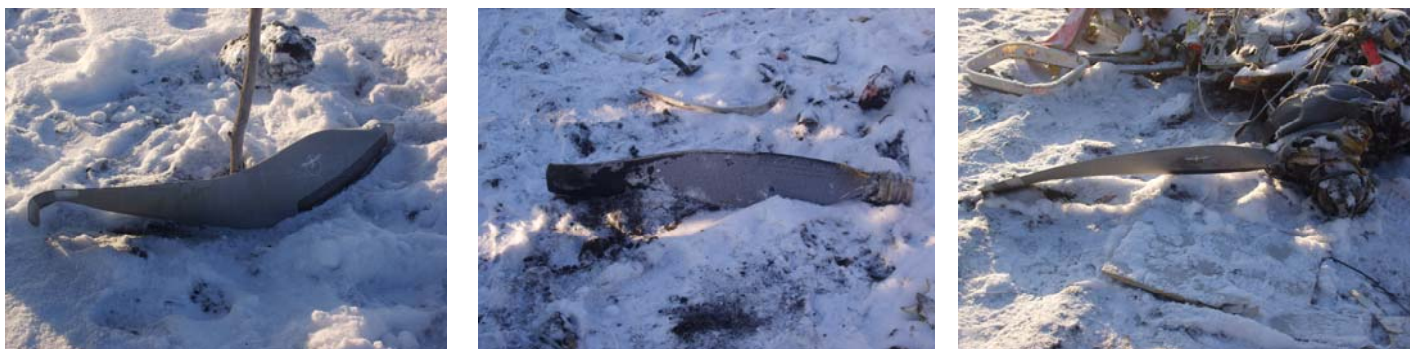
3. Направление разрушения втулки ВВ, состояние лопастей воздушного винта и расположение одной из них, отлетевшей при ударе о землю, относительно ВС характерны для столкновения воздушного винта с земной поверхностью с передачей мощности от двигателя на втулку воздушного винта.

Рис. 14. Лопасти воздушного винта
