Вертолёт R44, Сервисный бюллетень SB-72

ТЕМА: Техническое обслуживание зоны приклейки обшивки к лонжерону лопастей несущего винта.

ПРИМЕНИМО К ВЕРТОЛЁТАМ: Вертолёты R44 с лопастями несущего винта, номенклатурный номер C016-2, и вертолёты R44 II с лопастями несущего винта, номенклатурный номер C016-5.

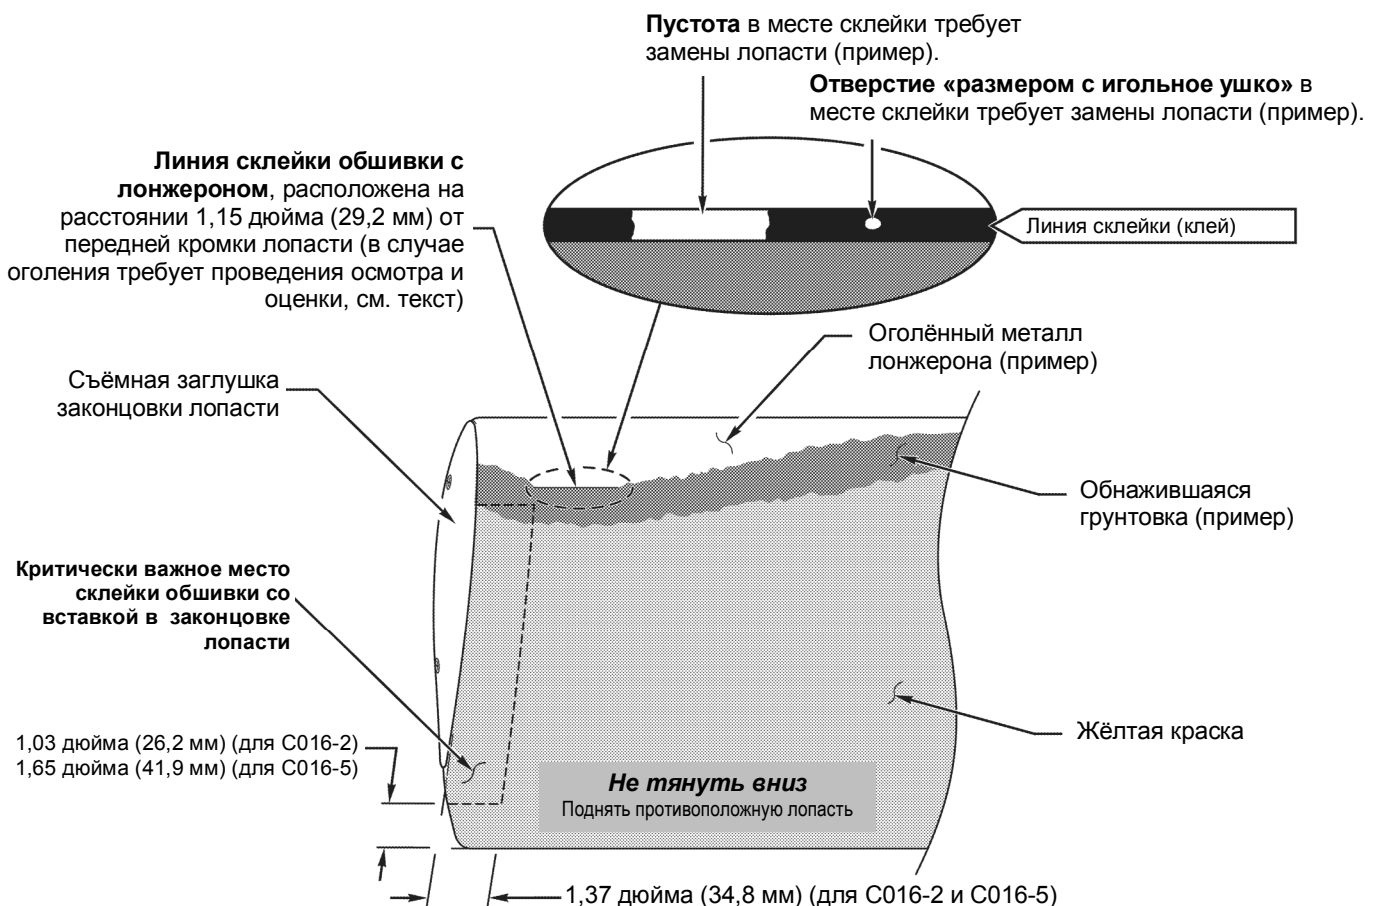
ОСНОВАНИЕ: В случае если по причине эрозии лакокрасочного покрытия на обшивке лопасти обнажается линия склейки, а также когда возникает коррозия на внутренней алюминиевой вставке в законцовке лопасти, может произойти отклеивание обшивки лопасти несущего винта. Необходимы надлежащий осмотр и защитная обработка (нанесение ЛКП) места склейки обшивки лопасти с лонжероном. Отклеивание обшивки, возникшее по причине ненадлежащего осмотра и техобслуживания, способно привести к лётному происшествию с катастрофическими последствиями.

Рисунок 1. Зона законцовки и нижняя поверхность лопасти несущего винта
(Пример лопасти с чрезмерной эрозией лакокрасочного покрытия)

1. См. Рисунки 1 и 2. Снимите заглушки с законцовок обеих лопастей несущего винта и очистите лопасти.
2. При помощи лупы с 10-кратным увеличением осмотрите места склейки обшивки с вставками законцовок лопастей, до этого скрытые под заглушками. Проверьте простукиванием (с помощью американской монетки достоинством 25 центов, выпуска 1965 г. или позднее) области приклейки обшивки к вставке законцовки лопасти по верхней и нижней поверхности. Если обнаружены признаки коррозии, отклеивания обшивки или участки обшивки с «хлопунами», лопасть следует считать не пригодной к дальнейшей лётной эксплуатации. Обучающее видео по проведению проверки методом простукивания доступно в сети Интернет по адресу: <http://www.robinsonheli.com/support.htm>.

3. При помощи лупы с 10-кратным увеличением осмотрите каждый обнажённый участок склейки обшивки с лонжероном на предмет отсутствия пустот (т.е. незаполненных полостей между обшивкой и лонжероном). В случае обнаружения по линии склейки любой полости, в том числе «размером с игольное ушко», лопасть следует считать не пригодной к дальнейшей лётной эксплуатации.

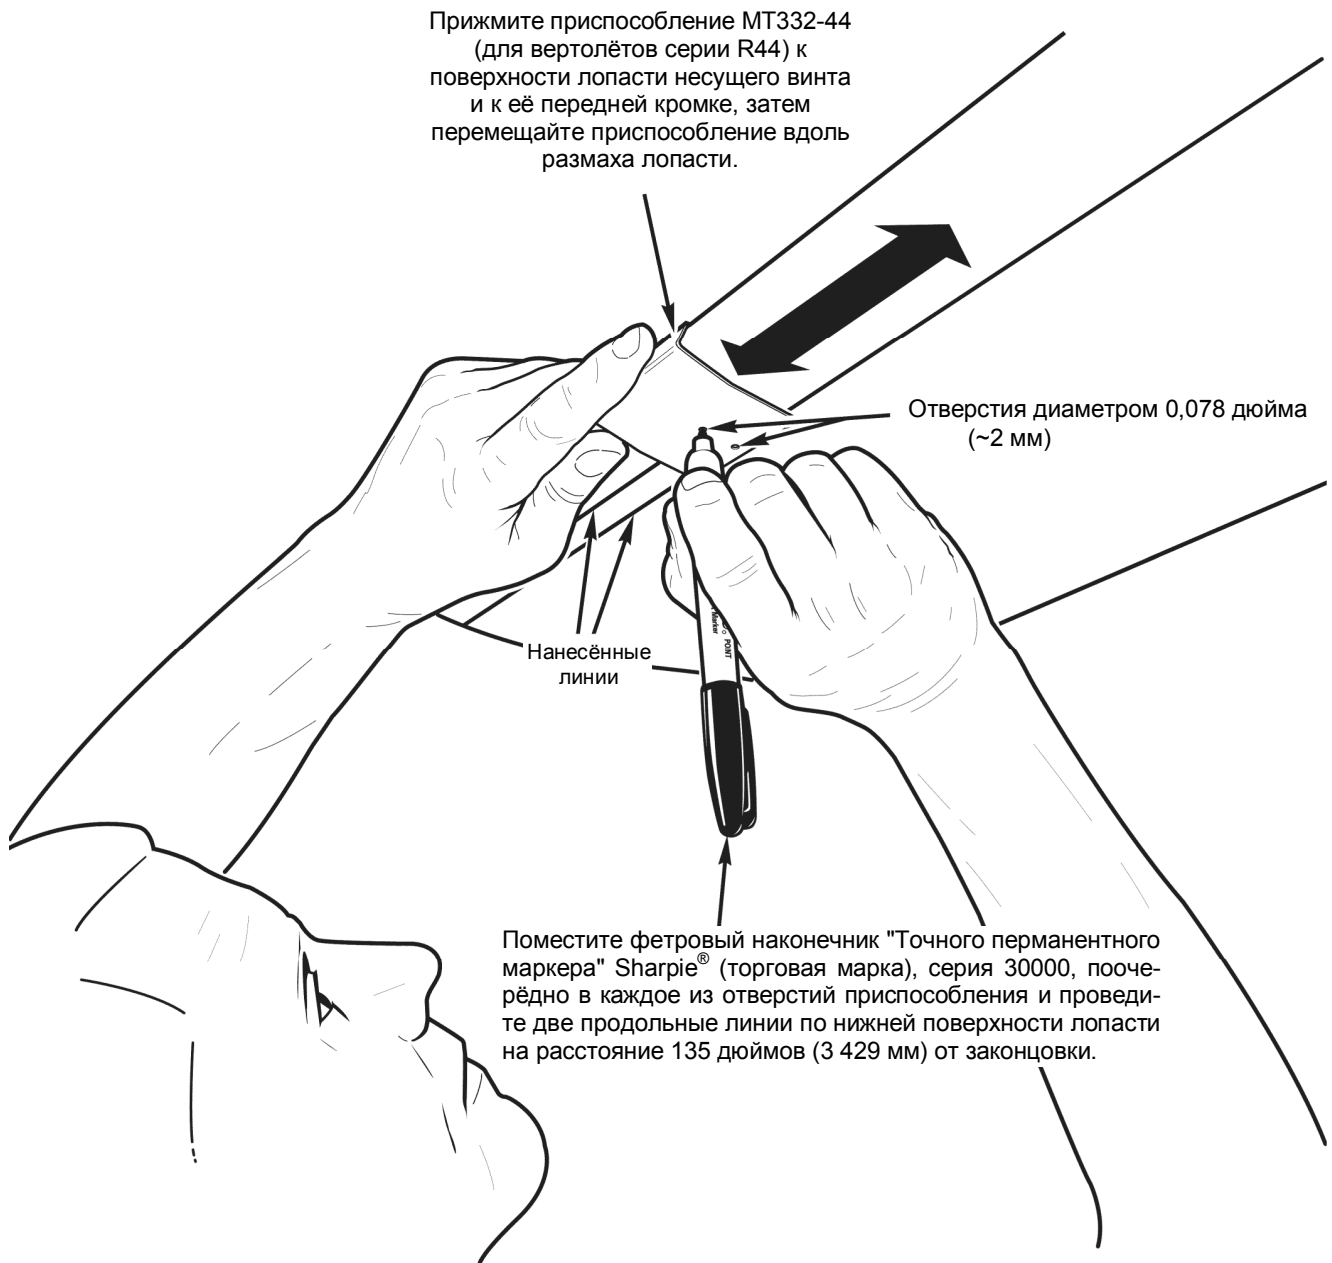
Рисунок 2. Порядок нанесения разметки на место склейки обшивки с лонжероном на нижней поверхности лопасти

4. См. Рисунок 2. Нанесите на нижнюю поверхность лопасти линии на протяжении 135 дюймов (3 429 мм) от законцовки в соответствии с Рисунком, которые будут обозначать место склейки обшивки с лонжероном.

5. Убедитесь в отсутствии видимых вмятин в пределах зоны клеевого соединения. При наличии вмятин в пределах зоны клеевого соединения лопасть следует считать не пригодной к дальнейшей лётной эксплуатации.
6. Проверьте методом простукивания место склейки обшивки с лонжероном по нижней стороне лопасти на предмет отсутствия пустот. При наличии пустот лопасть следует считать не пригодной к дальнейшей лётной эксплуатации.
7. Выполните повторную обработку поверхности всех зон оголённого металла согласно «Письму по вопросам технической эксплуатации» R44 SL-32B.
8. Установите заглушки на законцовки лопастей, при этом следя за тем, чтобы кромки заглушек находились вровень с профилем лопастей.
9. Сделайте соответствующие записи в технической документации.
