**МЕЖГОСУДАРСТВЕННЫЙ АВИАЦИОННЫЙ КОМИТЕТ
КОМИССИЯ ПО РАССЛЕДОВАНИЮ АВИАЦИОННЫХ ПРОИСШЕСТВИЙ**

**ОКОНЧАТЕЛЬНЫЙ ОТЧЕТ
ПО РЕЗУЛЬТАТАМ РАССЛЕДОВАНИЯ АВИАЦИОННОГО ПРОИСШЕСТВИЯ**

Вид авиационного происшествия	Авиационное происшествие без человеческих жертв
Тип воздушного судна	ЕЭВС самолет С-24R
Государственный регистрационный опознавательный знак	RA – 1098G
Идентификационный номер	ЕЭВС.14.0913
Владелец	Частное лицо
Эксплуатант	Частное лицо
Авиационная администрация регистрации воздушного судна	Татарское МТУ ВТ Росавиации
Место происшествия	РФ, Московская область, аэродром «Быково», координаты: 55° 37,1' СШ, 038° 03,4' ВД
Дата и время	03.04.2010, 12 ч 04 мин (местное время), 08 ч 04 мин (UTC), день.

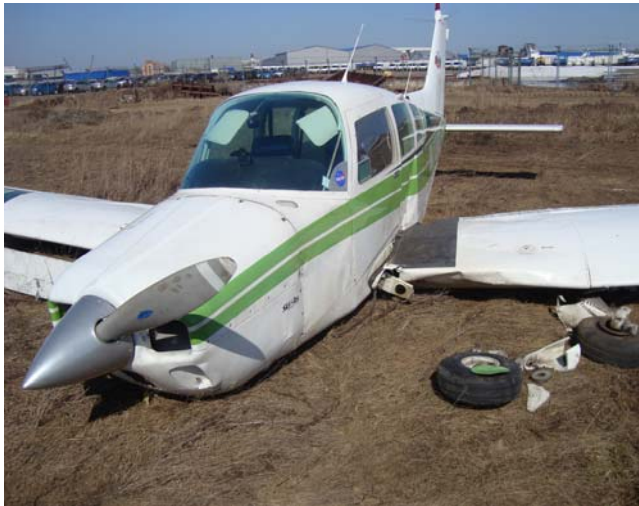
- передняя стойка шасси разрушена по штоку амортизатора;
- левая и правая опоры шасси сорваны с узлов навески;

Вид самолета с разрушенными с основными стойками шасси

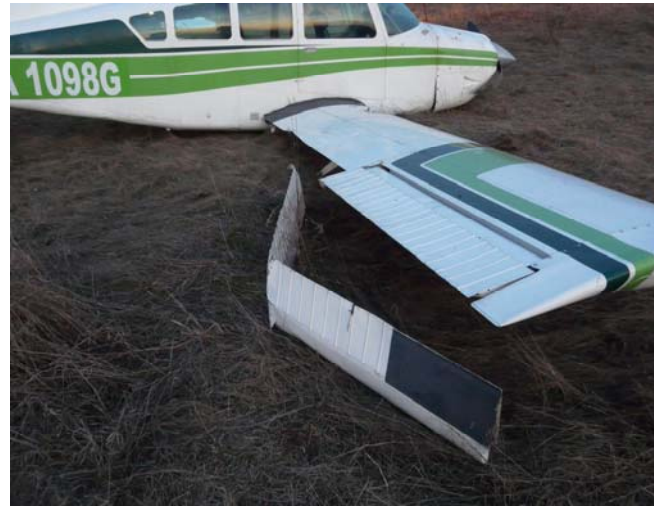
- левая плоскость крыла имеет вмятины в корневой части, разрывы обшивки и повреждения силового набора. Закрылок имеет вмятину обшивки сверху;
- на правой плоскости крыла сорван закрывок с узлов навески. На законцовке крыла разрушено крепление бортового аэронавигационного огня;
- вертикальное и горизонтальное оперение видимых повреждений не имеют.

Вид самолета справа с оторванным закрылком
