МЕЖГОСУДАРСТВЕННЫЙ АВИАЦИОННЫЙ КОМИТЕТ
КОМИССИЯ ПО РАССЛЕДОВАНИЮ АВИАЦИОННЫХ ПРОИСШЕСТВИЙ

ОКОНЧАТЕЛЬНЫЙ ОТЧЕТ
ПО РЕЗУЛЬТАТАМ РАССЛЕДОВАНИЯ АВИАЦИОННОГО ПРОИСШЕСТВИЯ

Вид авиационного происшествия	Авиационное происшествие без человеческих жертв
Тип воздушного судна	Вертолёт, Robinson R- 44 Raven II
Государственный регистрационный опознавательный знак	RA-04244
Владелец	ЗАО «Электротехническая компания»
Авиационная администрация	Уральское МТУ ВТ ФАВТ
Территориальная принадлежность места происшествия	Приволжское МТУ ВТ ФАВТ
Место происшествия	РФ, Пермский край, Частинский район, координаты: 57° 23' СШ, 55° 09' ВД. 1,2 км от деревни Мало-Бойдино, Ам=160°
Дата и время	02.01.2010 г, 07 ч 45 мин UTC, местное время 12 ч 45 мин (день)

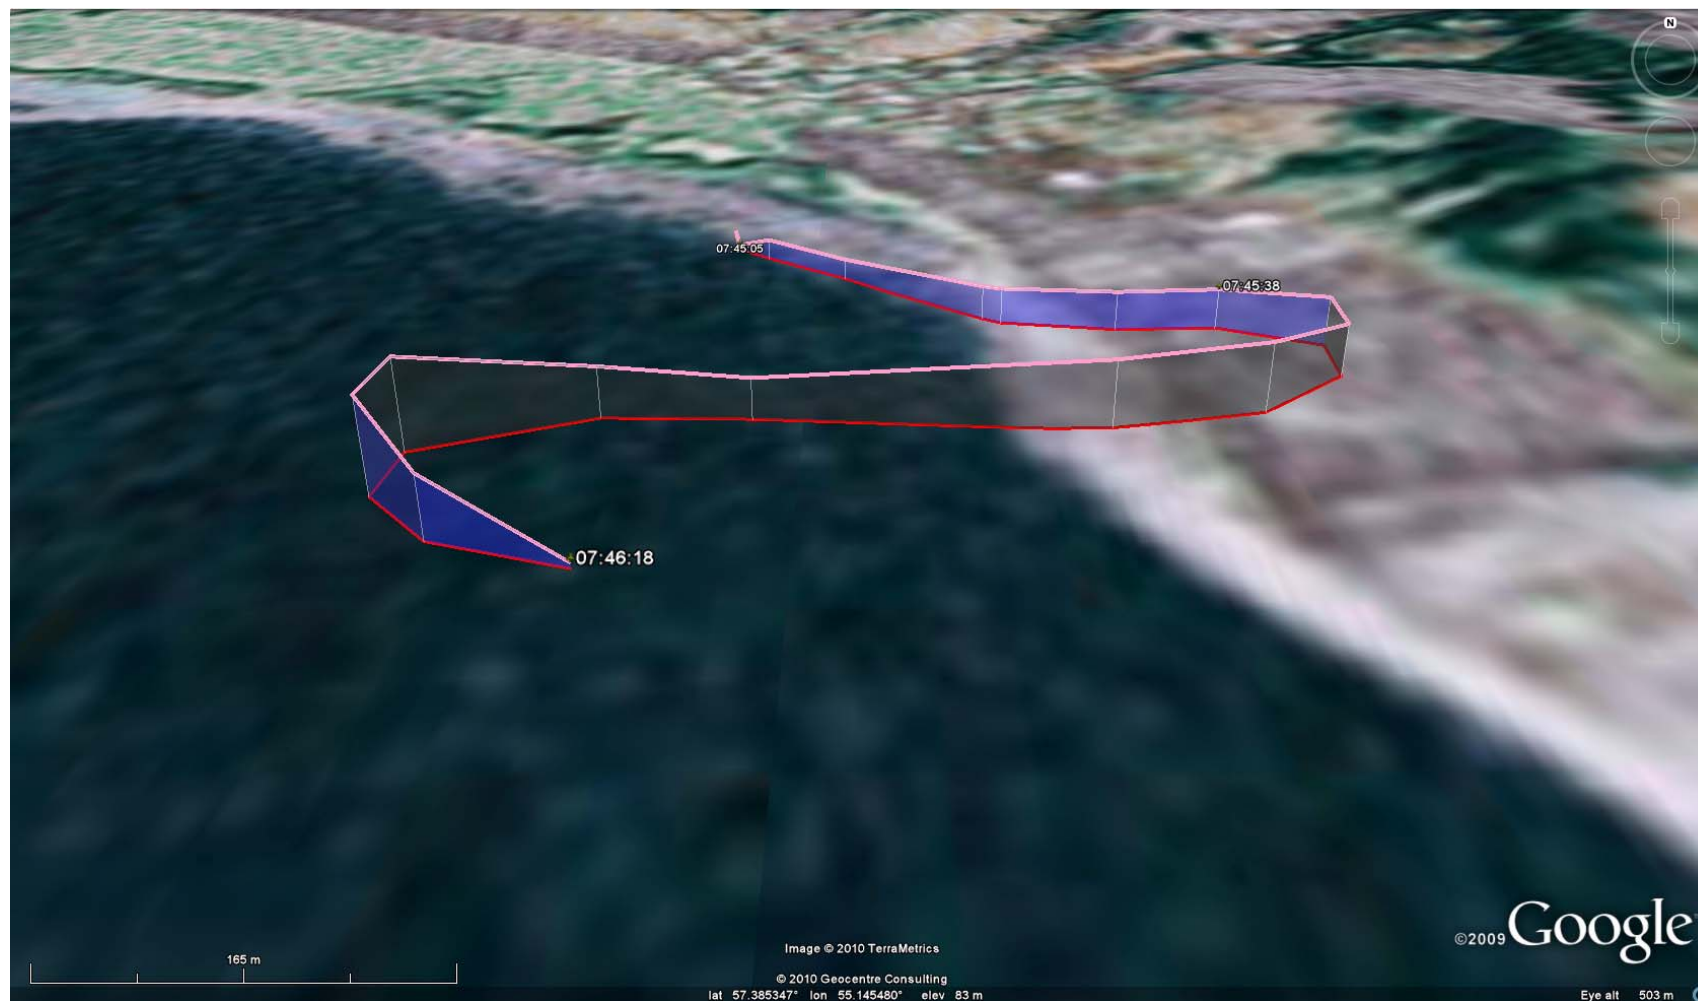
Рис. 1. Траектория полета вертолета R-44 RA 04244 за 02.01.2010 года

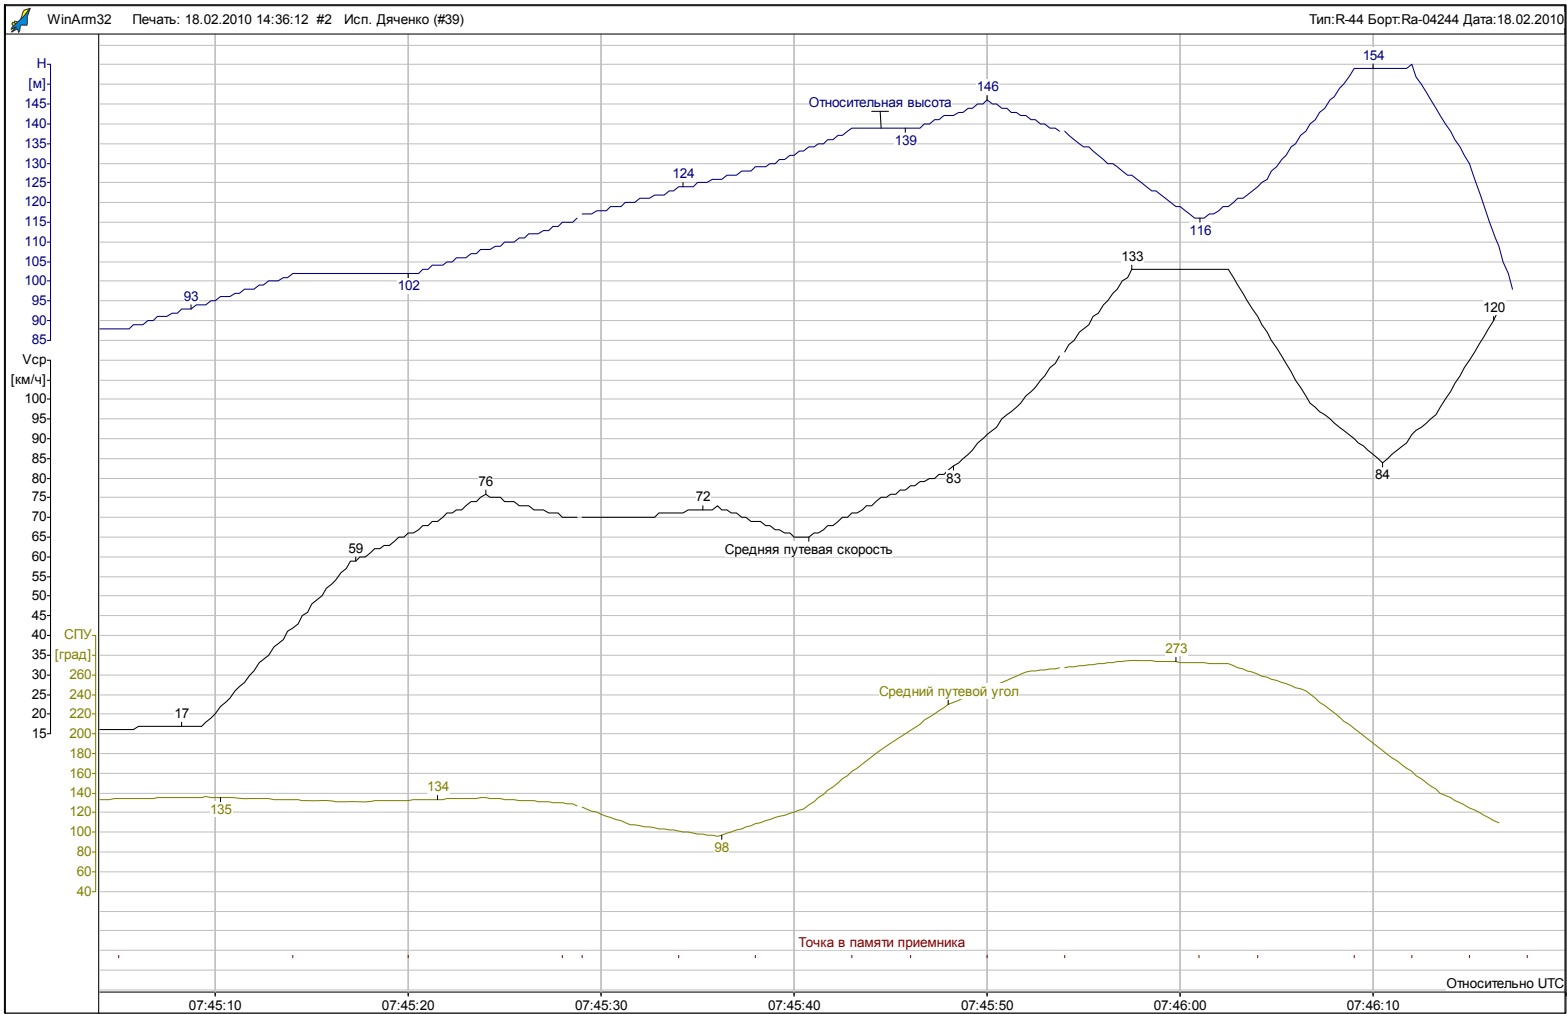
Рис.2. Параметры полета вертолета R-44 Ra-04244 за 02.01.2010 (последний взлет. ПРЕДВАРИТЕЛЬНО)

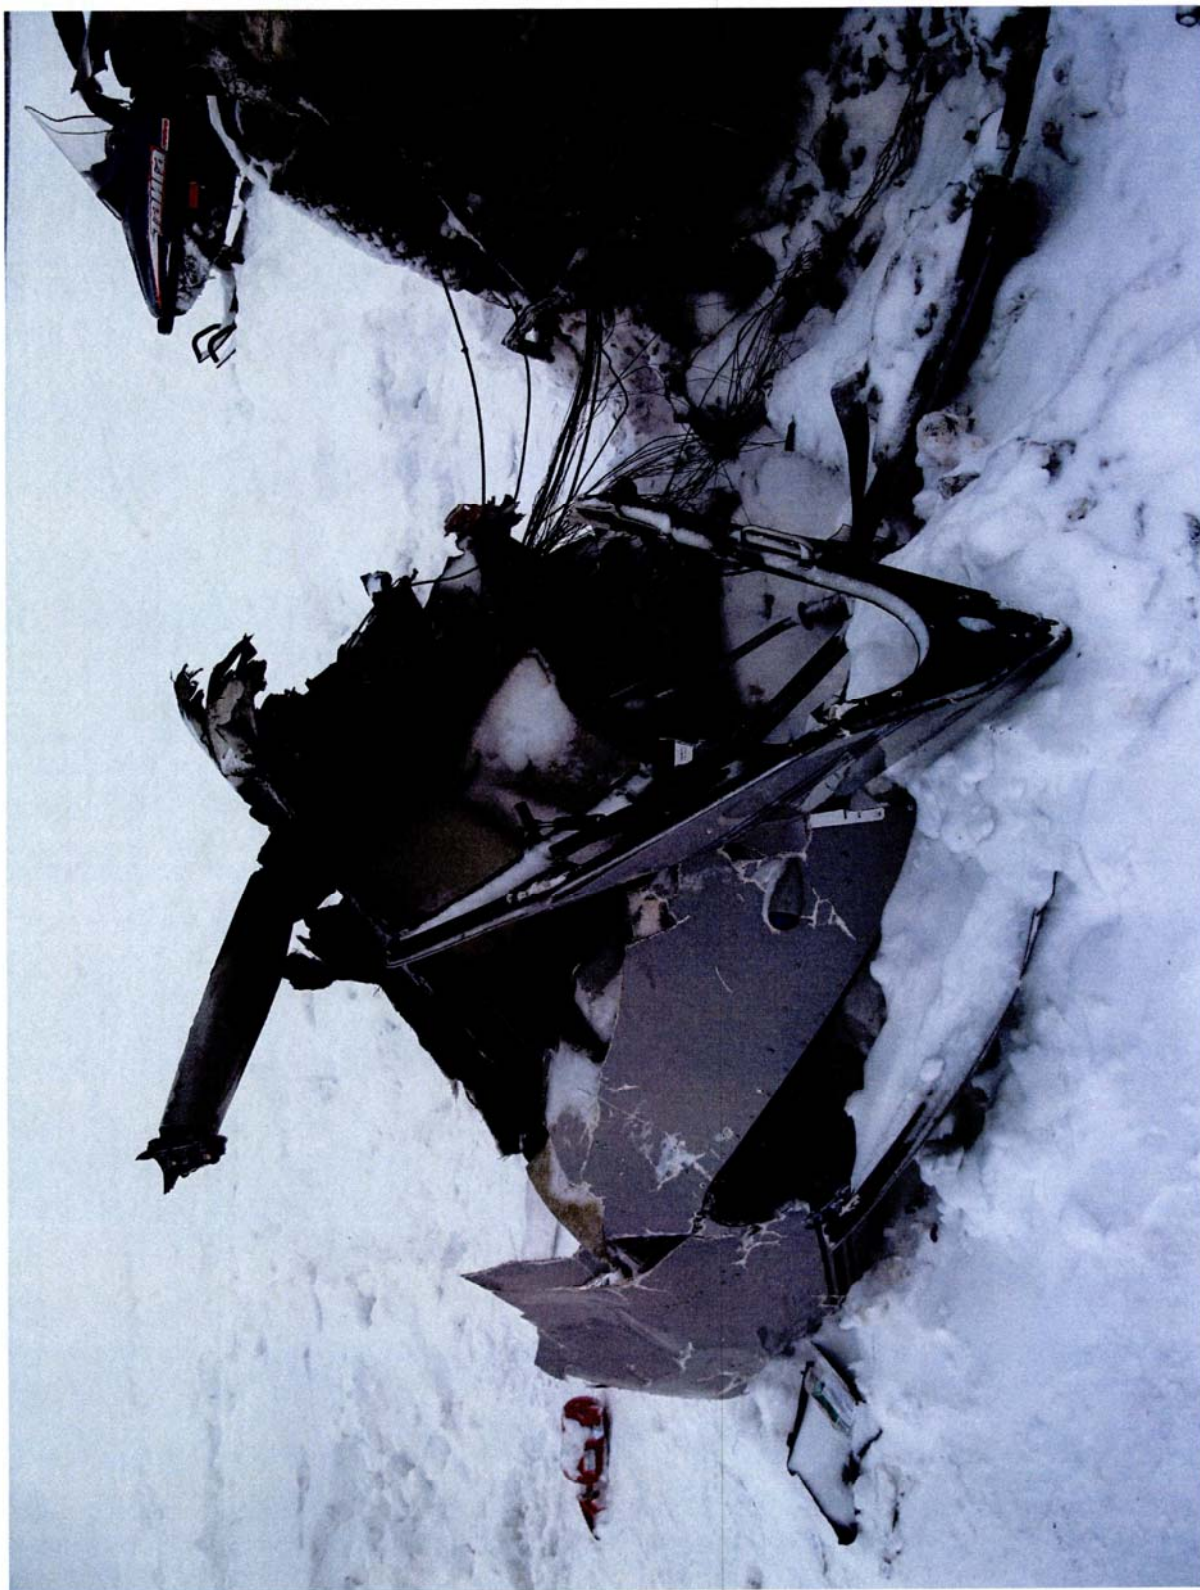
Рис.3 Общий вид кабины пилота

После выкладки на площадке сохранившихся фрагментов вертолётa было установлено, что все фрагменты кабины полностью разрушены и частично выгорели.
