**МЕЖГОСУДАРСТВЕННЫЙ АВИАЦИОННЫЙ КОМИТЕТ**  
**КОМИССИЯ ПО РАССЛЕДОВАНИЮ АВИАЦИОННЫХ ПРОИСШЕСТВИЙ**

**ОКОНЧАТЕЛЬНЫЙ ОТЧЕТ**  
**ПО РЕЗУЛЬТАТАМ РАССЛЕДОВАНИЯ АВИАЦИОННОГО ПРОИСШЕСТВИЯ**

Вид авиационного происшествия	АПбЧЖ
Тип воздушного судна	Микросамолет «Авиатика-890СХ»
Государственный регистрационный опознавательный знак	РА-0831G
Идентификационный номер	ЕЭВС.02.0209
Эксплуатант	НОУ Ставропольский ЛТК СЛА «РОСКАД»
Владелец	ОАО «Мираж Аэро»
Авиационная администрация	ЮЖНОЕ МТУ ВТ ФАВТ
Место происшествия	Россия, район н.п. Прудовый Зерноградского района, Ростовской области, координаты: 46°47'47" СШ, 40°14'28" ВД
Дата и время	11.06.2010, 01ч 25мин UTC (05ч 25мин местного времени), день

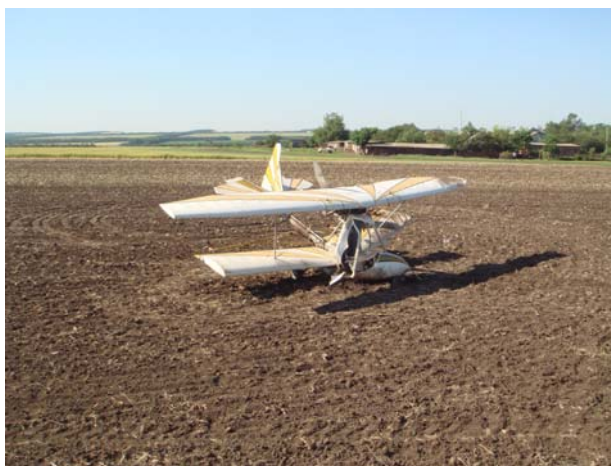
В процессе удара о землю и движения самолета по земле произошло разрушение продольной балки фюзеляжа, консолей крыльев, кабины.

Фото 1. Общий вид самолета на месте АП

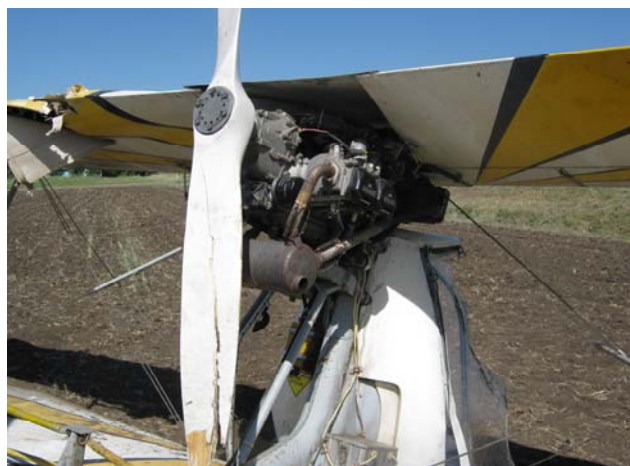
Двигатель и агрегаты, установленные на нем (исключая винт), внешних повреждений не имеют. На воздушном винте одна из лопастей имеет трещину (расщепление) вдоль всей ее длины до узла крепления на валу редуктора двигателя вследствие удара по задней кромке верхней консоли левого крыла (фото 2).

Фото 2. Вид на разрушенную лопасть воздушного винта
