**МЕЖГОСУДАРСТВЕННЫЙ АВИАЦИОННЫЙ КОМИТЕТ**  
**КОМИССИЯ ПО РАССЛЕДОВАНИЮ АВИАЦИОННЫХ ПРОИСШЕСТВИЙ**

**ОКОНЧАТЕЛЬНЫЙ ОТЧЕТ**  
**ПО РЕЗУЛЬТАТАМ РАССЛЕДОВАНИЯ АВИАЦИОННОГО ПРОИСШЕСТВИЯ**

Вид авиационного происшествия	Катастрофа
Тип воздушного судна	Сверхлегкий самолет «Гранд-187» (аналог СЛА Х-32-912 «Бекас»)
Государственный регистрационный опознавательный знак	RA-0967G
Идентификационный номер	ЕЭВС.03.0669
Собственник	Частное лицо
Эксплуатант	Частное лицо (пилот-любитель СЛА)
Авиационная администрация	Южное МТУ ВТ ФАВТ
Место происшествия	46° 29' 28" СШ, 038° 50' 13" ВД, н.п. Ясени (Староминской район, Краснодарский край, 50 км юго-восточнее г. Ейска)
Дата и время	13.07.10, 07 час 32 мин (здесь и далее время указывается по UTC), местное время 11 час 32 мин, день

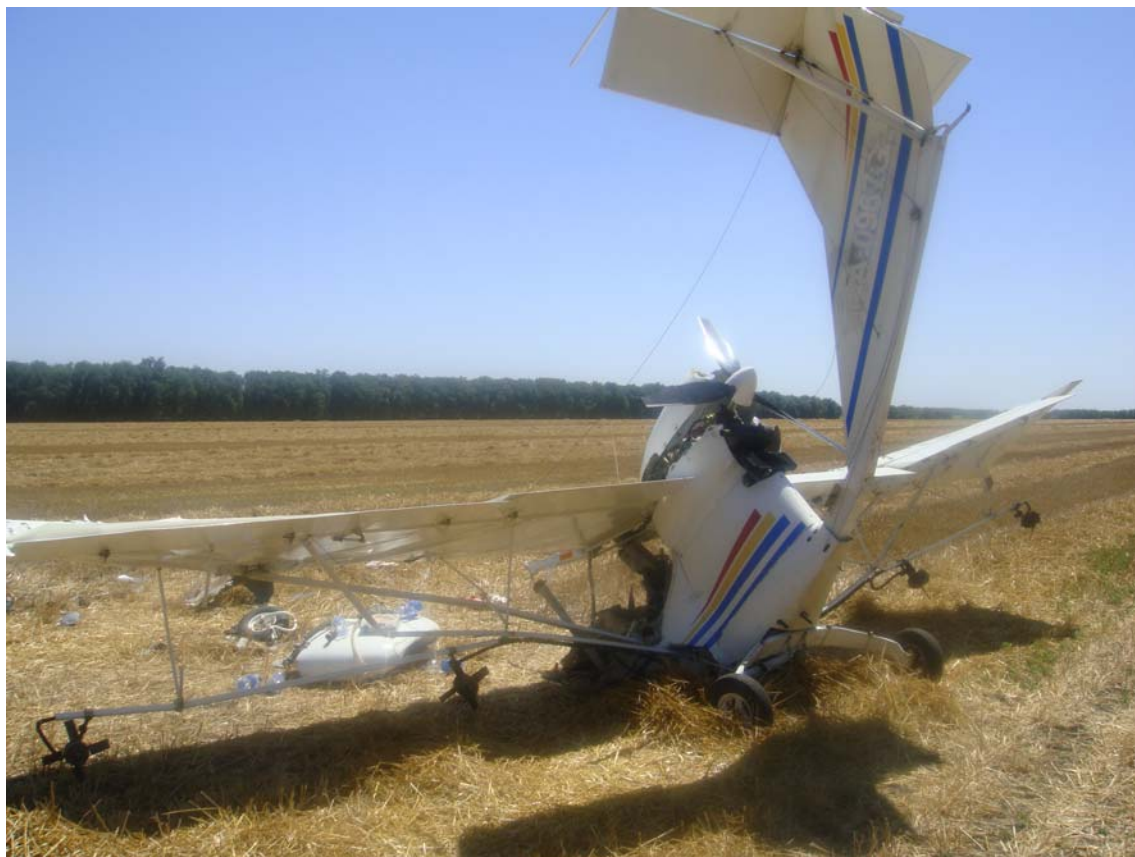
Первое касание земли произошло законцовкой правого крыла и носовой частью самолёта, после чего его отбросило на 5 м назад. Самолёт остановился в вертикальном положении носовой частью в землю (см. фото 1).

Фото 1. Общий вид места катастрофы микросамолёта «Гранд-187» RA-0967G
