МЕЖГОСУДАРСТВЕННЫЙ АВИАЦИОННЫЙ КОМИТЕТ
КОМИССИЯ ПО РАССЛЕДОВАНИЮ АВИАЦИОННЫХ ПРОИСШЕСТВИЙ

ОКОНЧАТЕЛЬНЫЙ ОТЧЕТ
ПО РЕЗУЛЬТАТАМ РАССЛЕДОВАНИЯ АВИАЦИОННОГО ПРОИСШЕСТВИЯ

Вид авиационного происшествия	Катастрофа
Тип воздушного судна	Самолет СП-2008 (фактически самолет Як-52)
Государственный регистрационный опознавательный знак	RA-0321G
Идентификационный номер	ЕЭВС.02.0400
Собственник	Частное лицо
Эксплуатант	Частное лицо
Авиационная администрация	СЗ МТУ ВТ Росавиации
Место происшествия	56° 46,855' СШ; 036° 17,350' ВД, Тверская область, Калининский район, посадочная площадка Юрьевское («Волжанка»)
Дата и время	26.04.09, 09 час 12 мин (здесь и далее время указывается по UTC), местное время 13 час 12 мин, день

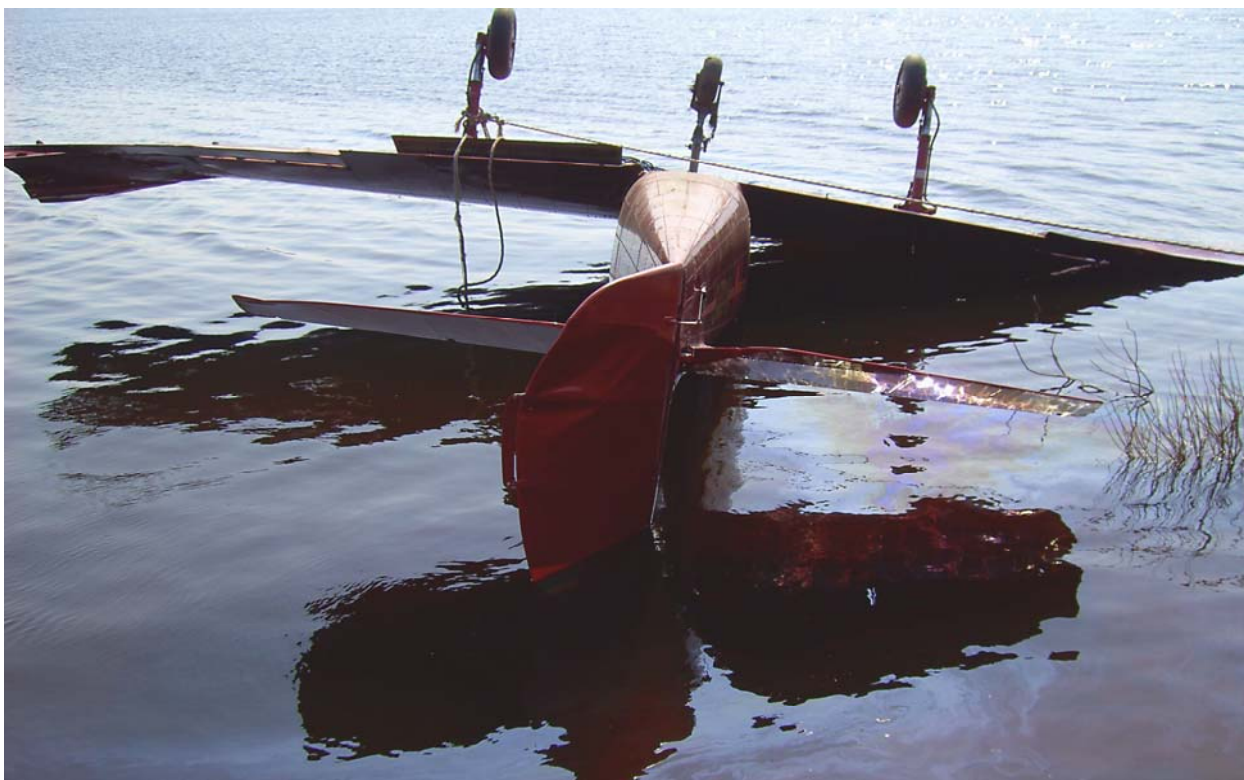
В результате авиационного происшествия самолет получил повреждения крыла (в виде пробоин) и значительную деформацию правой полуплоскости, кроме того, была разрушена лопасть ВВ, деформирована передняя часть капота, верхняя часть киля и руля направлений, также разрушено остекление и деформированы фонари двух пилотских кабин.

В дальнейшем самолет, продолжая движение, столкнулся с опорами заграждения и съехал с берега в воду, зарывшись передней стойкой в землю, перевернулся на 180° против направления своего движения (полный капот) и упал в реку Волга (см. фото 1).

Фото 1. Общий вид места катастрофы самолёта СП-2008 RA-0321G
