МЕЖГОСУДАРСТВЕННЫЙ АВИАЦИОННЫЙ КОМИТЕТ
КОМИССИЯ ПО РАССЛЕДОВАНИЮ АВИАЦИОННЫХ ПРОИСШЕСТВИЙ

ОКОНЧАТЕЛЬНЫЙ ОТЧЕТ
ПО РЕЗУЛЬТАТАМ РАССЛЕДОВАНИЯ АВИАЦИОННОГО ПРОИСШЕСТВИЯ

Вид авиационного происшествия	АПбЧЖ
Тип воздушного судна	Сверхлегкий самолет
Марка воздушного судна	Элитар-202, ЕЭВС
Государственный регистрационный опознавательный знак	РА-1346G
Идентификационный номер	004
Владелец	Частное лицо
Авиационная администрация места авиационного происшествия	Приволжское МТУ ВТ МТ РФ
Место происшествия	Район н.п. Галиакберово Бурзянского района Республики Башкортостан, координаты: 53°17'30"СШ, 057°03'00"ВД
Дата и время	20.05.2011, 09ч 03мин UTC (местное время 15ч 03мин), день

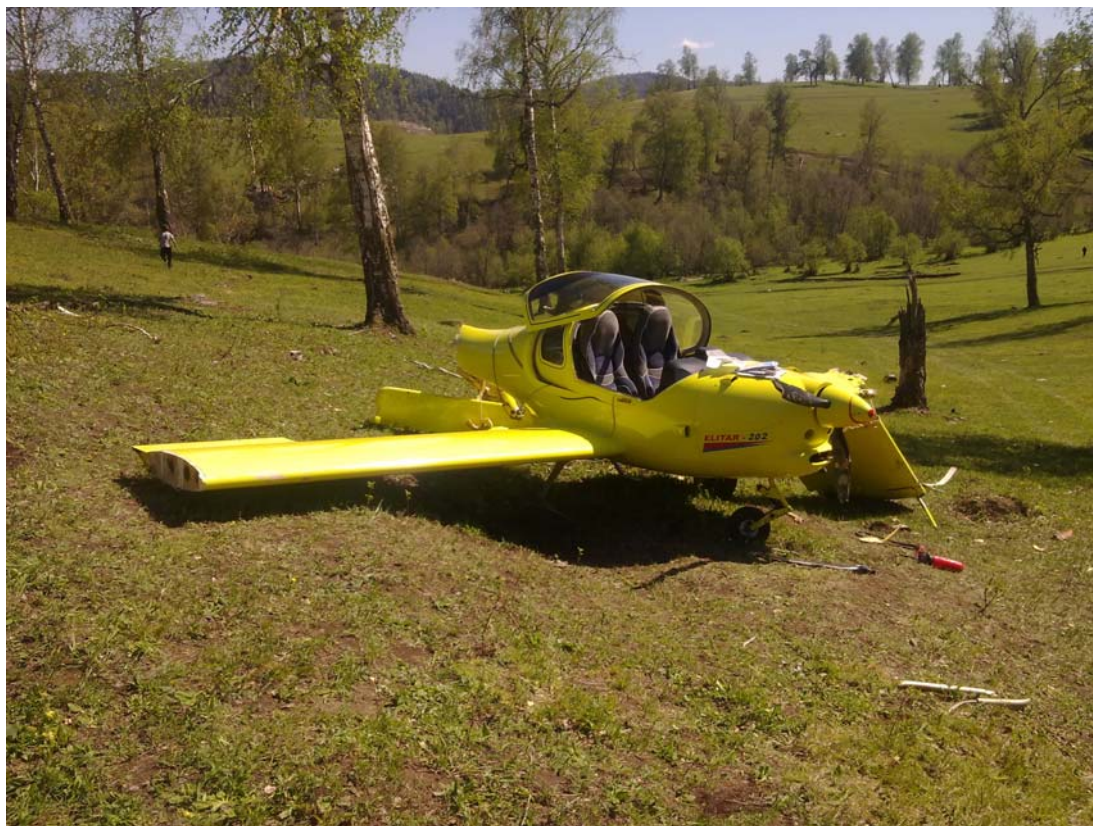
Самолет на месте АП был расположен в ложбине, поросшей лесом, с повышением дна в направлении с запада на восток. Самолет лежал с курсом, примерно 45° (направление полета при выполнении посадки составляло примерно 90°). Имеются следы соударения левым полукрылом, левой стойкой шасси и винтом с ветками и стволами деревьев. Разброс элементов обшивки крыла минимален и не превышает 5 метров.

В результате АП разрушена задняя часть фюзеляжа, хвостовое оперение, левое полукрыло, подломана правая стойка шасси, полностью разрушены лопасти винта.

Рис.1. Внешний вид самолета на месте АП.

Авиационное происшествие произошло вследствие столкновения самолета с деревьями при выполнении вынужденной посадки, вероятно, из-за отказа системы выработки топлива из правого бака.
