МЕЖГОСУДАРСТВЕННЫЙ АВИАЦИОННЫЙ КОМИТЕТ
КОМИССИЯ ПО РАССЛЕДОВАНИЮ АВИАЦИОННЫХ ПРОИСШЕСТВИЙ

ОКОНЧАТЕЛЬНЫЙ ОТЧЕТ
ПО РЕЗУЛЬТАТАМ РАССЛЕДОВАНИЯ АВИАЦИОННОГО ПРОИСШЕСТВИЯ

Вид авиационного происшествия	АПБЧЖ
Тип воздушного судна	самолет Cessna Grand Caravan 208B
Государственный регистрационный опознавательный знак	RA-67701
Собственник	ООО «Эстейт-Групп»
Эксплуатант	ОДО «Вельталь-авиа»
Авиационная администрация	Западно-Сибирское МТУ ВТ ФАВТ
Место происшествия	57° 41,34' СШ; 107° 27,39' ВД; 37 км юго- западнее г. Киренска (Иркутская область)
Дата и время	02.10.2010, 01 час 24 мин (здесь и далее время указывается по UTC), местное время 10 час 24 мин, день

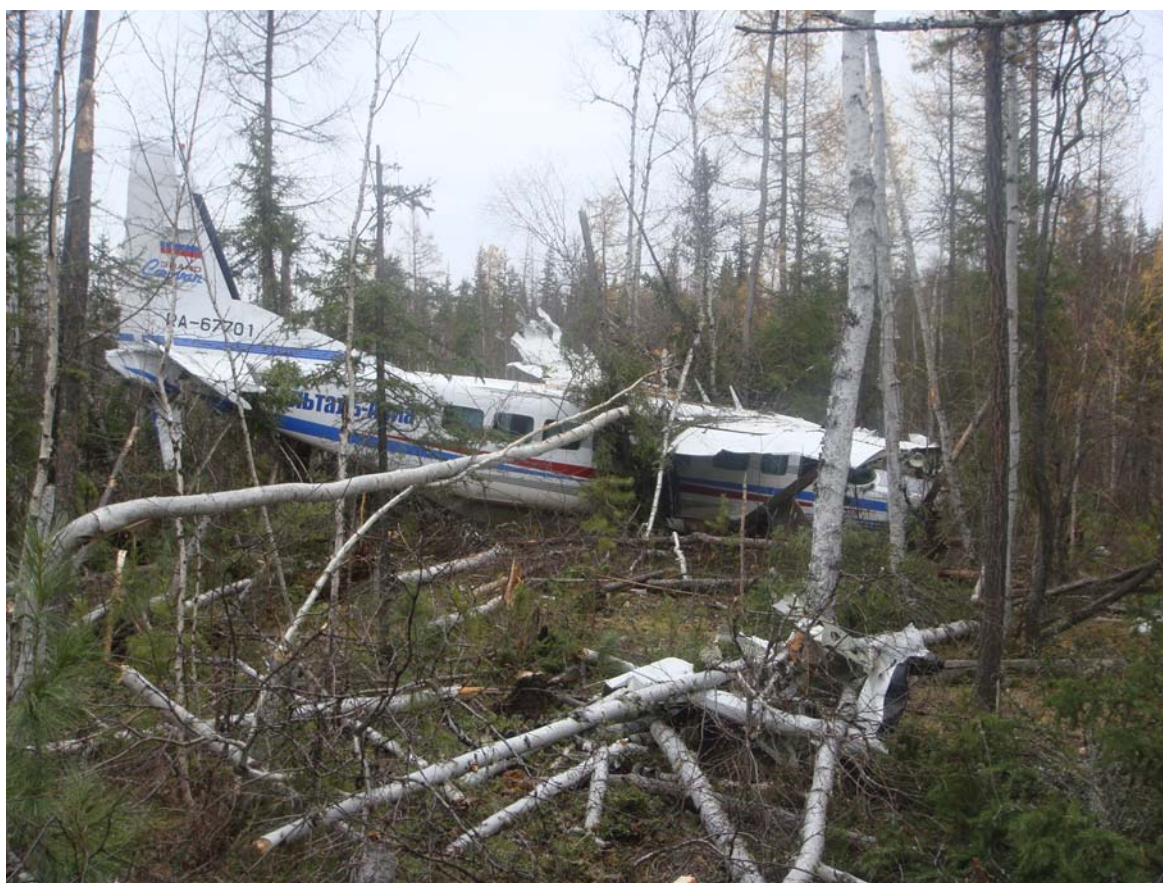
Фото 1. Общий вид места АП самолёта Cessna Grand Caravan 208B RA-67701

В точке окончательной остановки самолёт развернуло на 60° вправо (от столкновения правой полуплоскости с деревом) и он находился на месте авиационного происшествия с курсом 120° (см. фото 1).

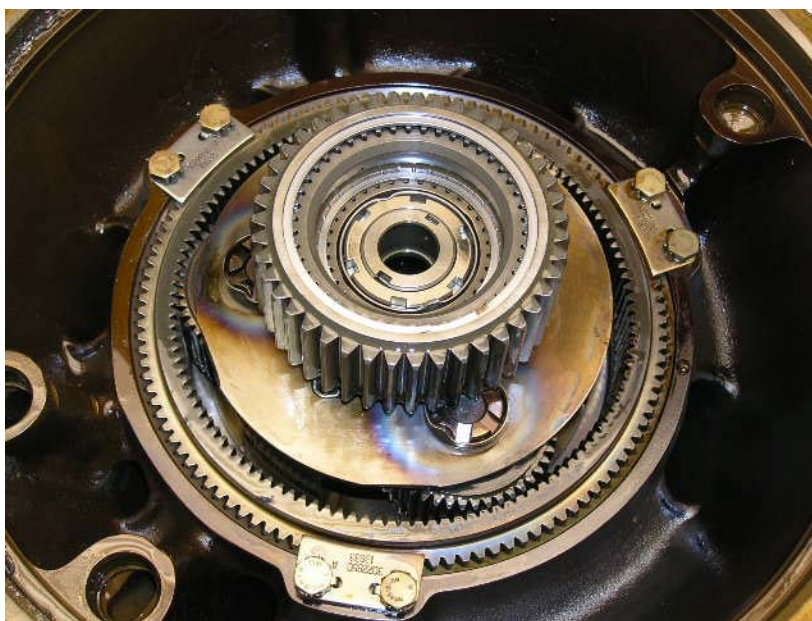
На всех планетарных редукторах первой ступени редуктора («X», «Y» и «Z») наблюдается изменение цвета вследствие теплового воздействия (см. фото 2 и 3) и механические повреждения зубьев. На редукторах «Y» и «Z» имеются более значительные механические повреждения и изменения цвета вследствие теплового воздействия (см. фото 4 и 5). На втулках планетарных подшипников обнаружены царапины по окружности и частицы бронзового сплава материала, из которого состоят подшипники. Тefлоновый сальник масляного фильтра и набивка сальника расплавлены и их частицы обнаружены в оболочке ниппеля.

Фото 2. Первая ступень редуктора и центральное зубчатое колесо второй ступени.

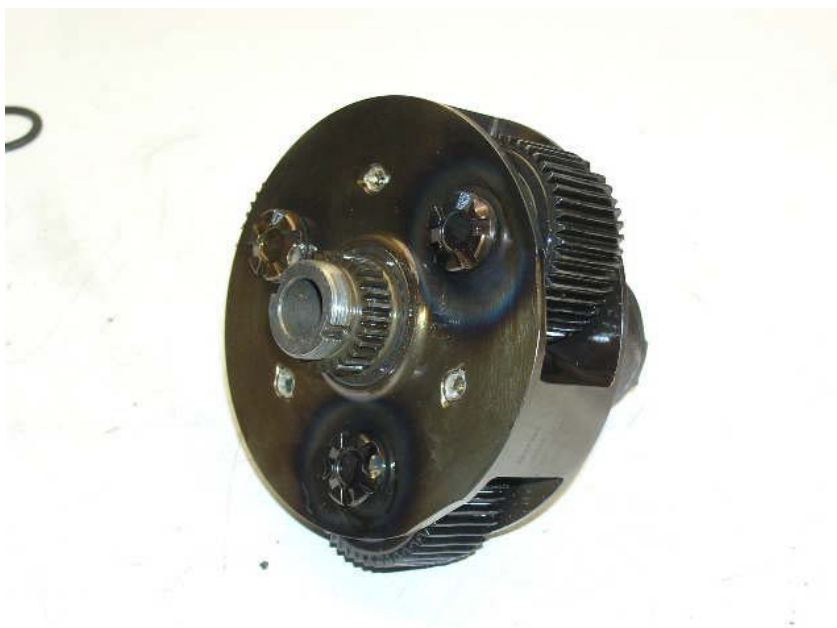
Фото 3. Планетарный редуктор первой ступени в сборе, после снятия.

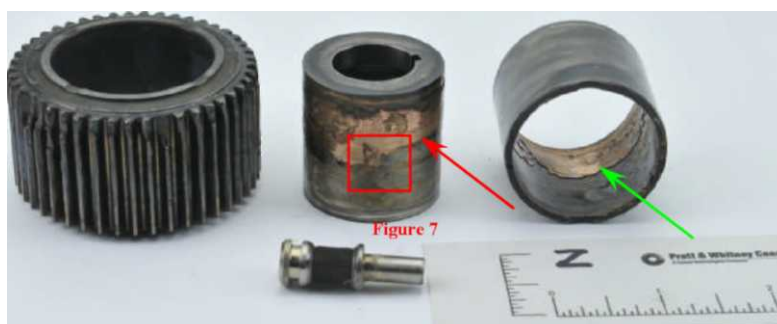
Фото 4. На планетарном редукторе, обозначенном «Z», видны значительные повреждения. На поверхности вала (красная стрелка) видны остатки бронзового материала с внутренней поверхности подшипника (зеленая стрелка).

Наиболее вероятно, повреждения вкладышей планетарных подшипников были вызваны посторонним загрязнением (масла), которое, как было установлено, является оксидом алюминия и оксидом кремния, вплавленными в поверхность вкладыша наименее

поврежденного планетарного редуктора, а также были обнаружены в материале, отслоившемся с планетарных подшипников и внутренних масляных фильтров.

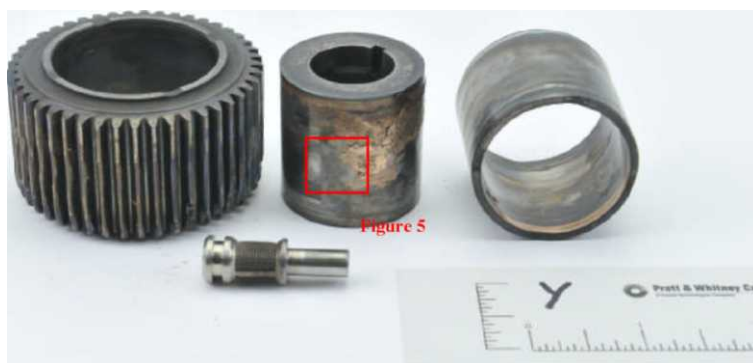
Фото 5. На планетарном редукторе, обозначенном «Y», видны значительные повреждения. На поверхности вала (красная стрелка) видны остатки бронзового материала с внутренней поверхности подшипника (зеленая стрелка).

Все разрушения зубьев планетарных редукторов были связаны с избыточной нагрузкой и произошли во время полета.

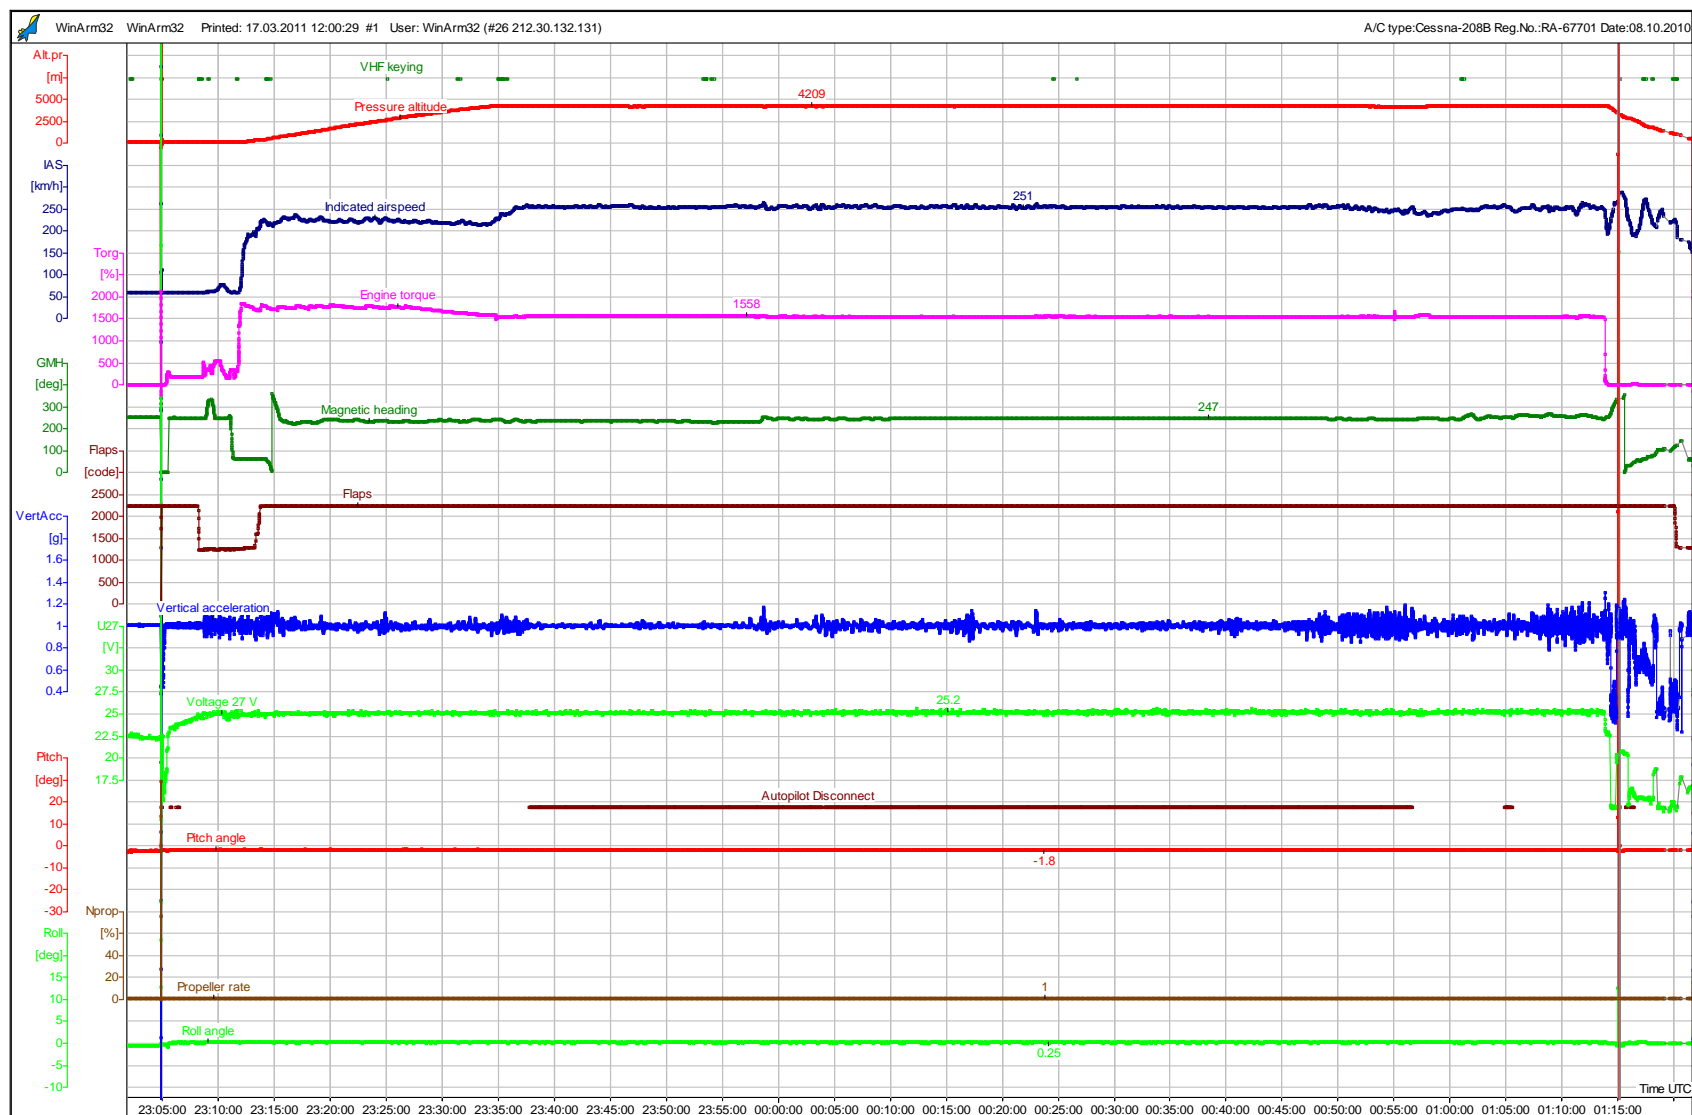
Cessna-208B RA-67701 flight data 02.10.2010 (Last flight)

В 01:13:49 произошло резкое уменьшение крутящего момента двигателя (Torque) с 1500 фт·фунт до 0 фт·фунт и пропал звук, характерный для работающего двигателя (по информации экипажа). Следует отметить, что по записи параметрического самописца (до этого момента) неустойчивая работа двигателя не была зафиксирована (см. график последнего полета).

Примечание: по результатам исследования двигателя было установлено, что произошел его отказ, связанный с внутренним разрушением.
