**МЕЖГОСУДАРСТВЕННЫЙ АВИАЦИОННЫЙ КОМИТЕТ**  
**КОМИССИЯ ПО РАССЛЕДОВАНИЮ АВИАЦИОННЫХ ПРОИСШЕСТВИЙ**

**ОКОНЧАТЕЛЬНЫЙ ОТЧЕТ**  
**ПО РЕЗУЛЬТАТАМ РАССЛЕДОВАНИЯ АВИАЦИОННОГО ПРОИСШЕСТВИЯ**

| Тип воздушного судна | Вертолет AS-355N |
| Государственный регистрационный<br>опознавательный знак | RA-04109 |

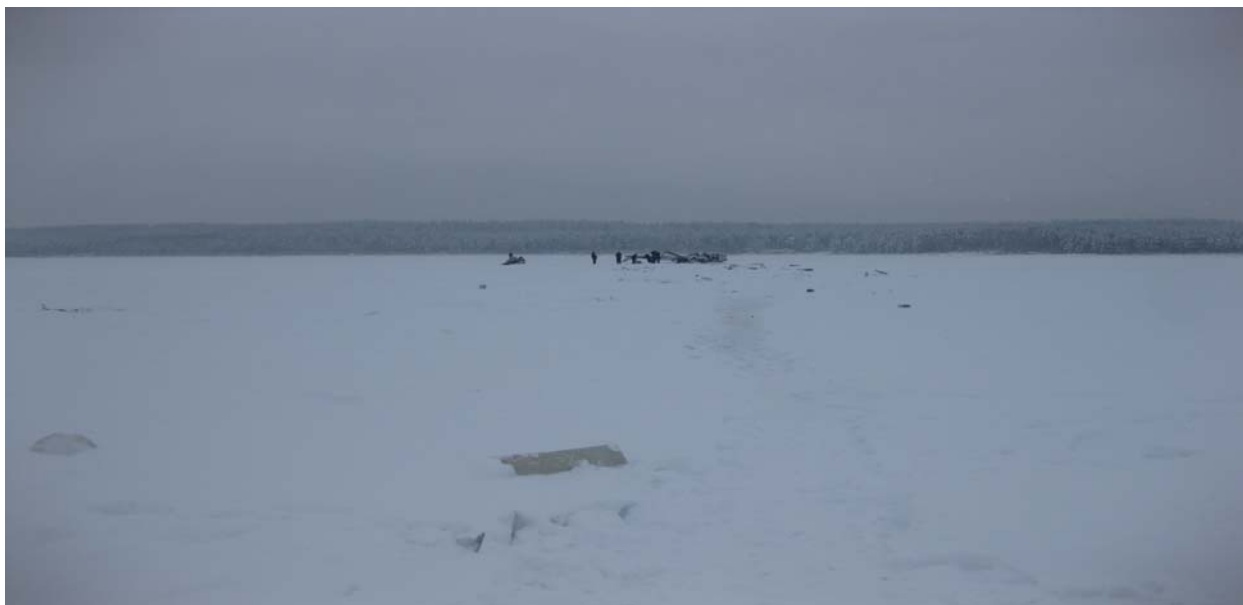
Рис.2. Общий вид места авиационного происшествия

Место АП представляет собой ровную, замерзшую, заснеженную (с покровом 25-30 сантиметров) поверхность озера Суходольское, без препятствий (Рис.2).

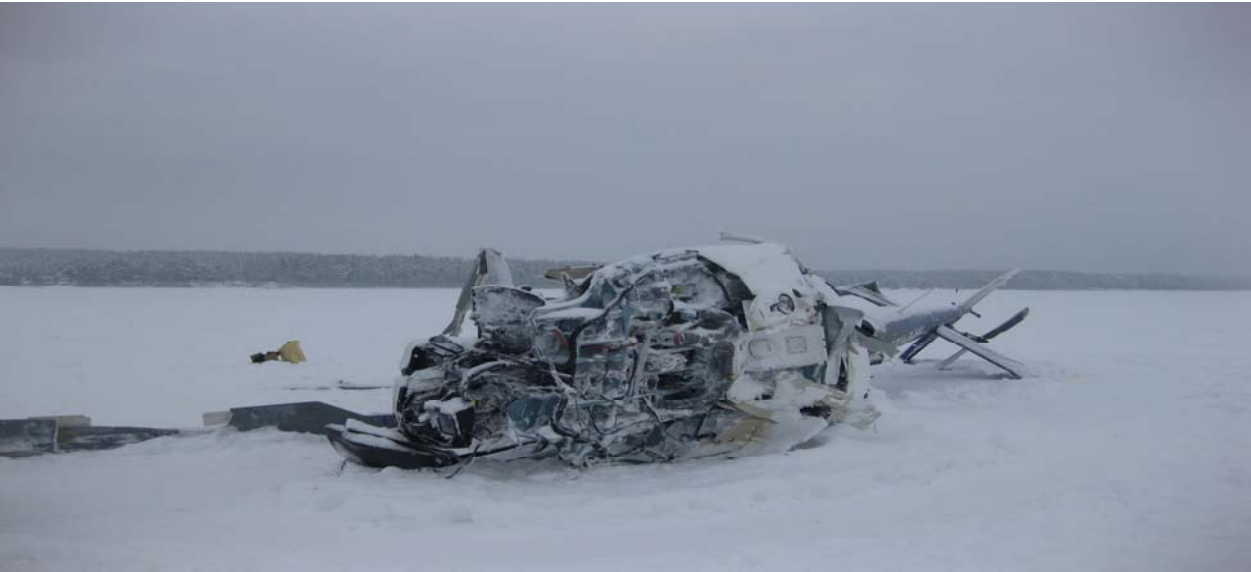
Рис.4.

**Конструкция планера** имеет значительные разрушения, фюзеляж деформирован.

Верхняя часть обшивки и остекление кабины отсутствуют. Нижняя палуба кабины от удара о замерзшую поверхность озера деформирована, обшивка отсутствует. Консольные балки силового корпуса разрушены (Рис. 4).

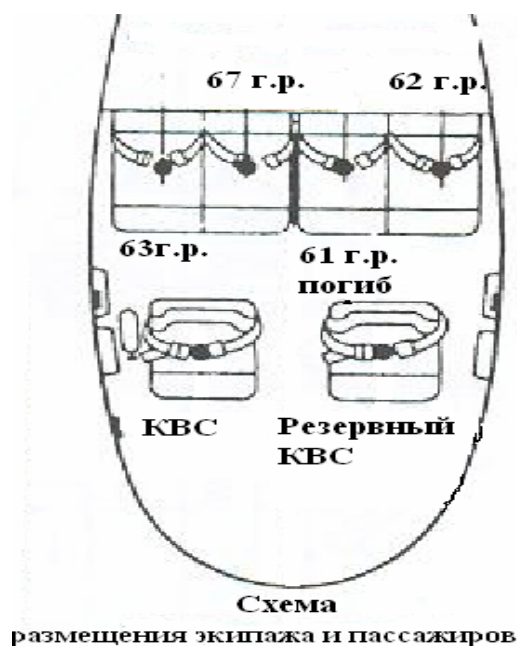
Рис.5

На борту находилось четыре пассажира. Кресла пассажиров располагались за креслами экипажа в один ряд. Схема размещения пассажиров приведена на рисунке 5.

Пассажиры пристегнуты не были. Экипаж не предупреждал пассажиров о необходимости использования привязных ремней.

При разрушении вертолета инерционными силами пассажиры были выброшены из вертолета и получили телесные повреждения об элементы конструкции.

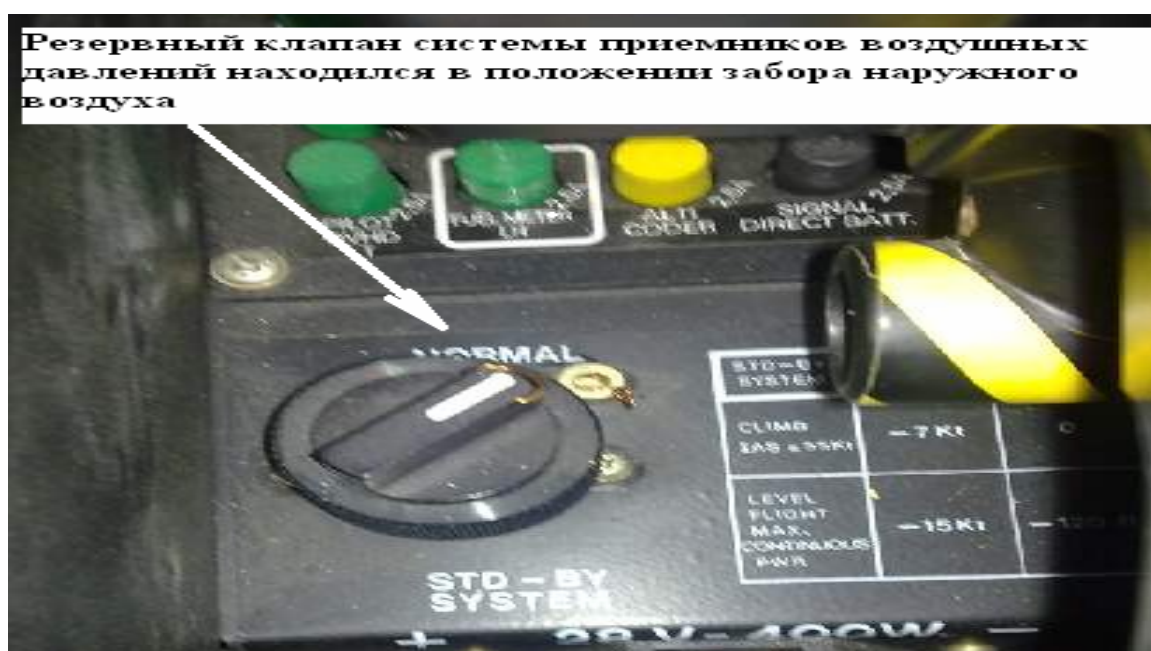
Рис.12.

Забор статического давления на вертолете производится либо через наружный приемник, либо через приемник, установленный под капотом. Осмотром на месте АП установлено, что резервный клапан системы приемников воздушных давлений находился в положении забора наружного воздуха (Рис.12).

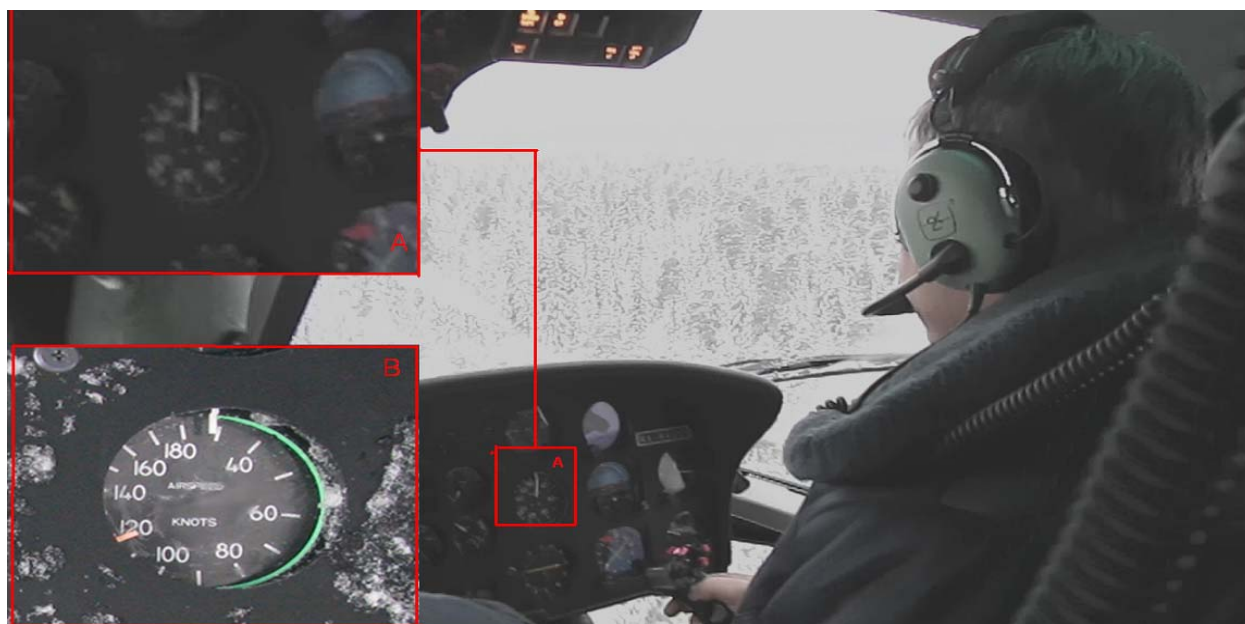
Рис.6. Вертолет взлетел с в.п. Валаам. В квадрате А на указателе скорости  $V \approx 0 \text{ kts}$ . В квадрате В показана градуировка шкалы указателя скорости.

Данные нулевые показания скорости в полете свидетельствуют об отсутствии давления воздуха (закупорке) в трубопроводах динамического давления.

Анализом видеозаписи установлено, что при взлете вертолета с в.п. Валаам при разгоне скорости и наборе высоты стрелки указателя скорости находились на «нуле».

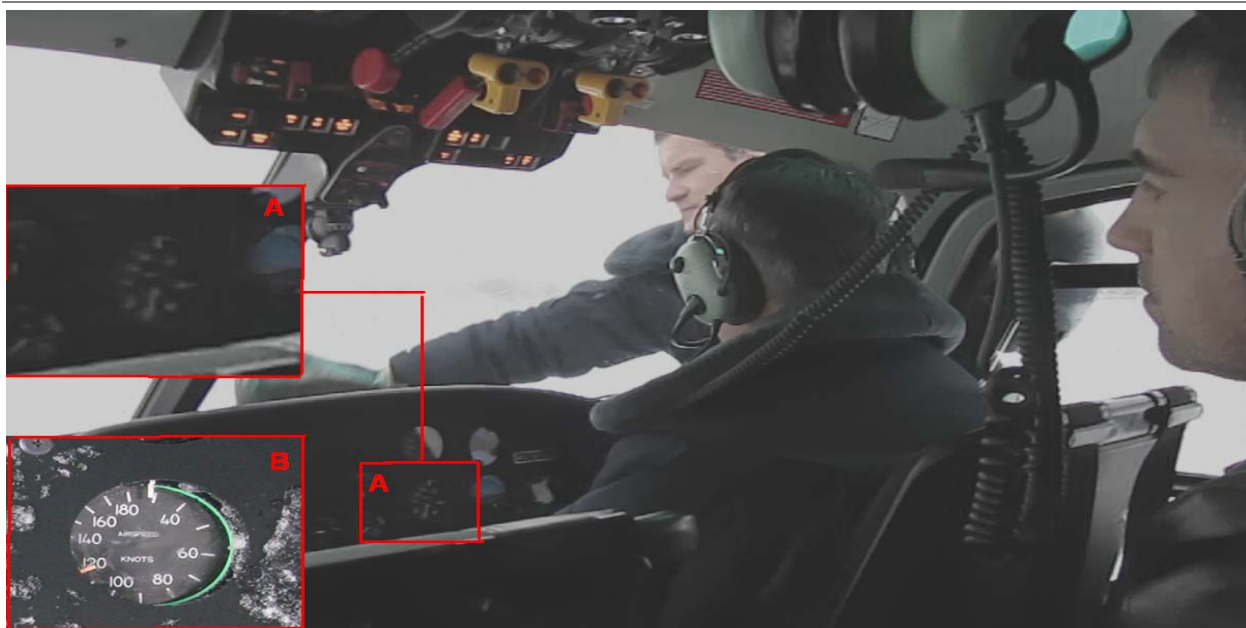
Рис.7. Вертолет произвел посадку на подобранную с воздуха площадку в районе г. Приозерск. При стоянке вертолета, в квадрате А на указателе читается значение скорости  $V \approx 100 \text{ kts}$ . В квадрате В показана градуировка шкалы указателя скорости.

Данные показания указателя скорости свидетельствуют о том, что давление воздуха в трубопроводах статики меньше, чем в трубопроводах динамики что, наиболее вероятно, является следствием частичной или полной закупорки приемника наружного статического давления при полете в условиях обледенения.

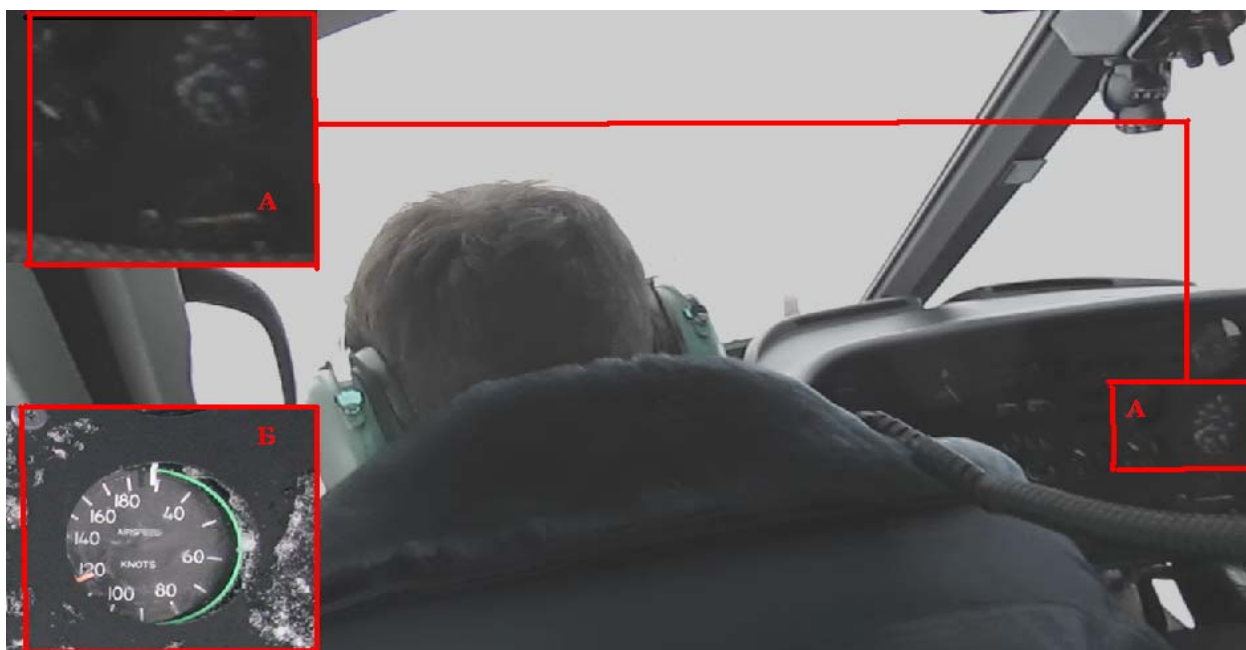
Рис. 8. Время проведения видеозаписи 12час 27мин (через 9мин после взлета с места вынужденной посадки). В квадрате А на указателе читается значение скорости  $V \approx 120 \text{ kts}$ . В квадрате В показана градуировка шкалы указателя скорости. По данным GPS за 12час 27мин показания скорости  $V \approx 90 \text{ kts}$ .

Значение силы ветра не превышало 10 узлов.
