МЕЖГОСУДАРСТВЕННЫЙ АВИАЦИОННЫЙ КОМИТЕТ
КОМИССИЯ ПО РАССЛЕДОВАНИЮ АВИАЦИОННЫХ ПРОИСШЕСТВИЙ

ОКОНЧАТЕЛЬНЫЙ ОТЧЁТ
ПО РЕЗУЛЬТАТАМ РАССЛЕДОВАНИЯ АВИАЦИОННОГО ПРОИСШЕСТВИЯ

Вид авиационного происшествия	АПБЧЖ
Тип воздушного судна	Вертолет, Robinson R - 44 Raven I
Государственный регистрационный опознавательный знак	RA-04331
Владелец	Частное лицо
Авиационная администрация	Центральное МТУ ВТ ФАВТ
Территориальная принадлежность места происшествия	Южное МТУ ВТ ФАВТ
Место происшествия	РФ, Кабардино- Балкария, Зольский район, гора Эльбрус, ледник Уллучиран, высота над уровнем моря 3300 метров, координаты: 43° 23,83' СШ, 42° 25,26' ВД
Дата и время	09.06.11, 06:25 UTC, (местное время - 10:25), день

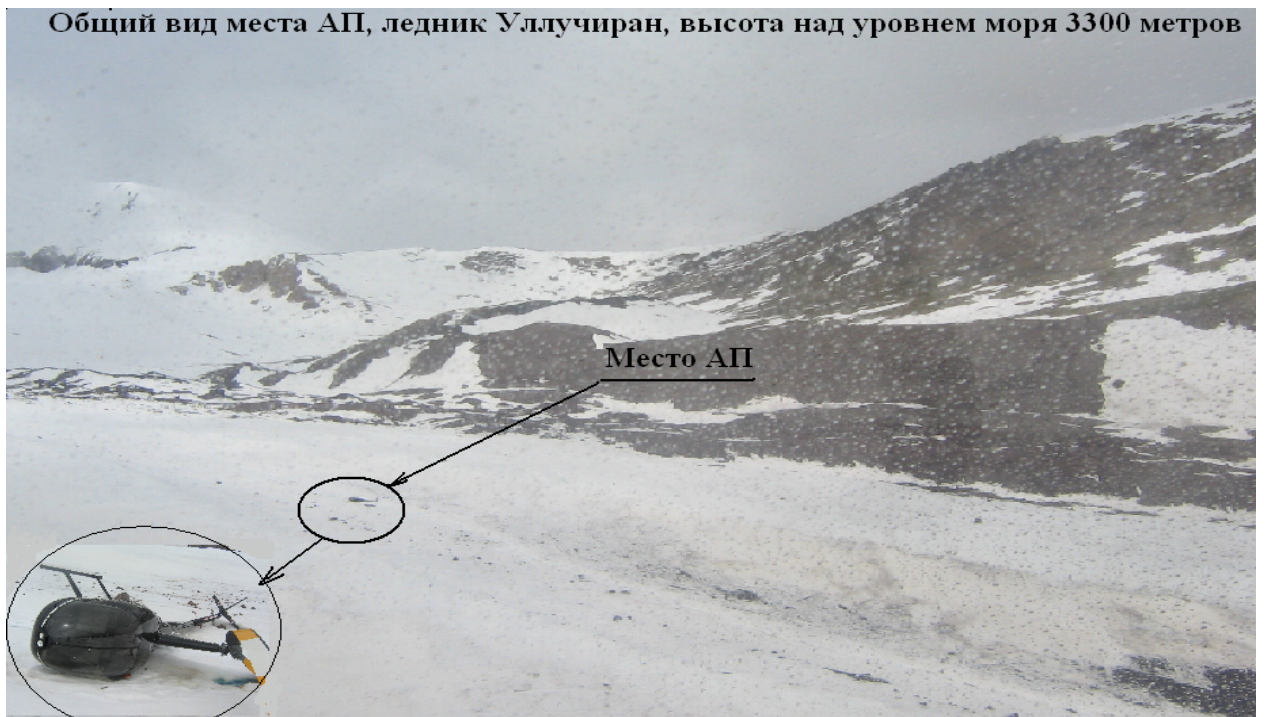
Рис.1. Общий вид места АП.

Место происшествия – поверхность ледника Уллучиран, Зольского района Кабардино- Балкарии, гора Эльбрус, высота над уровнем моря 3300 метров.

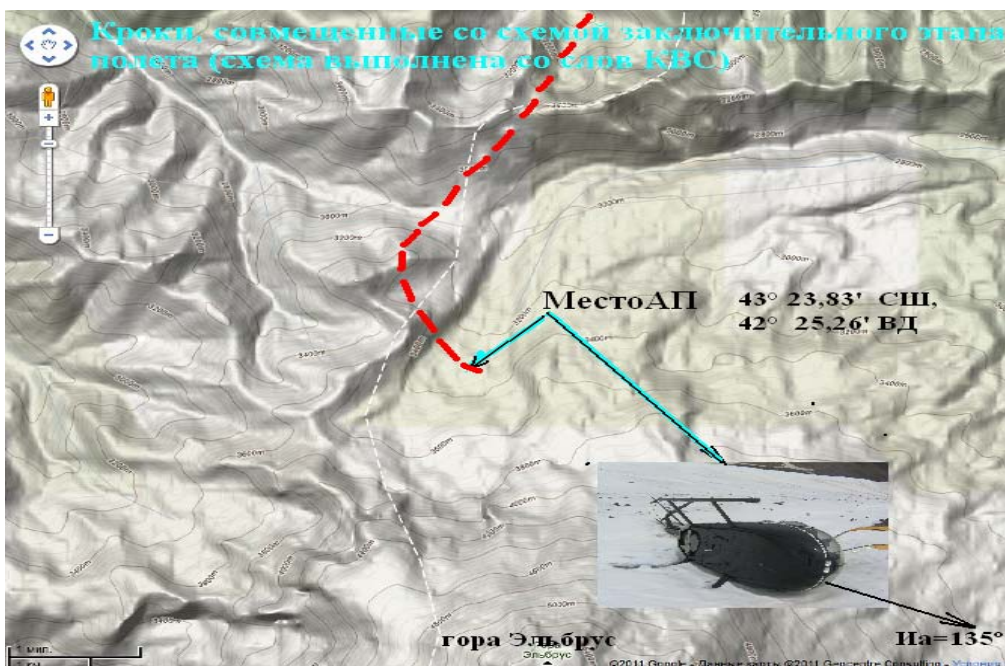
Рис.2. Кроки места АП, совмещенные со схемой заключительного этапа полета.

Схема составлена со слов пилота.

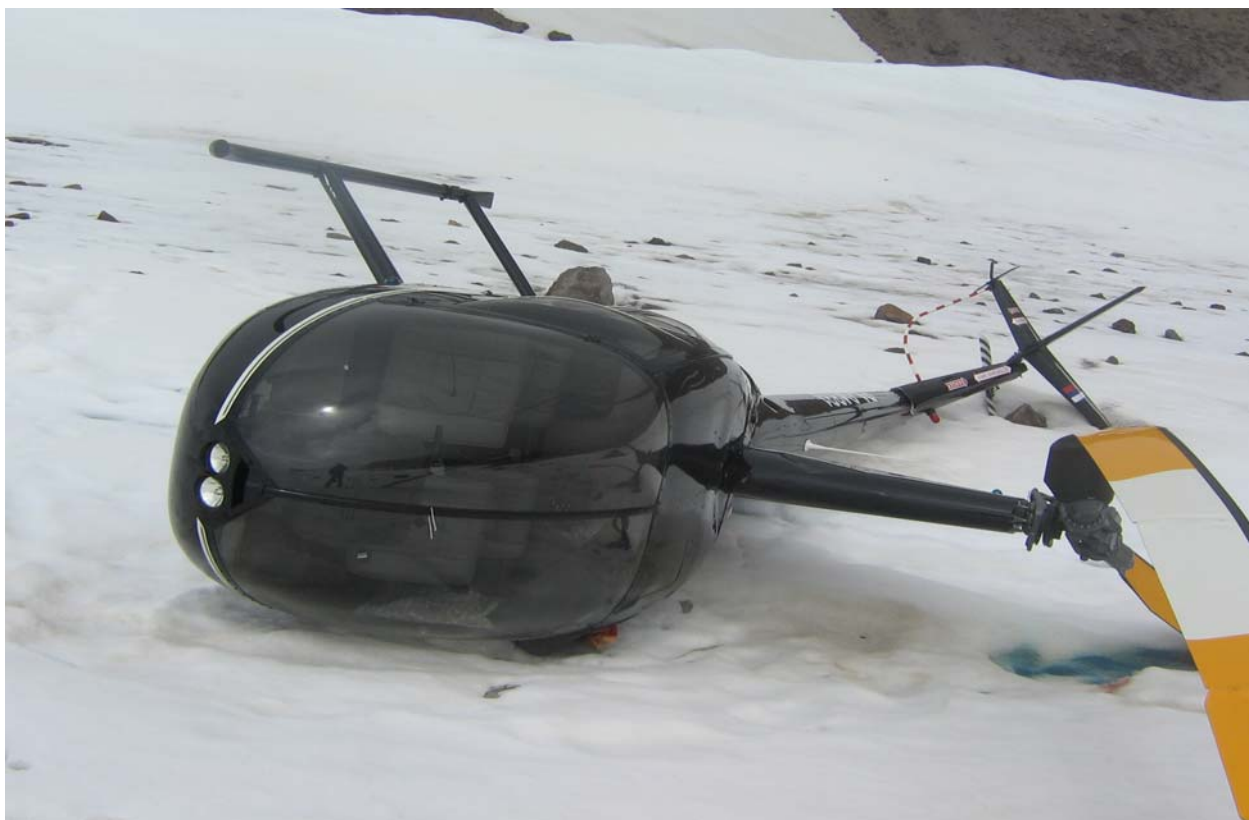
Рис.3. Положение воздушного судна на месте АП

При посадке вертолет не имел поступательной скорости. Разброса элементов конструкции не было.

Разрушено остекление левой передней и правой задней дверей. Верхняя часть фюзеляжа имеет вмятину в районе мачты редуктора глубиной до 50мм и площадью около 900см². Имеются гофры обшивки по правому борту фюзеляжа.

Два приводных ремня трансмиссии сошли со шкивов.

Хвостовая балка имеет механические повреждения в средней части с рассоединением. Порвана тяга осевого шарнира, погнуты поводки осевого шарнира втулки НВ, разрушен пыльник осевого шарнира. Наклеп на корпусе втулки несущего винта от лопастей НВ.

Лопасты несущего винта имеют механические повреждения, саблевидый изгиб назад, одна из законцовок частично отсутствует.

Все повреждения ВС произошли в результате опрокидывания на левый борт при минимальных оборотах НВ с работающим двигателем.

Признаков разрушения конструкции планера, отказа агрегатов, систем и силовой установки до АП не выявлено. Разрушения произошли в момент столкновения вертолета с земной поверхностью.

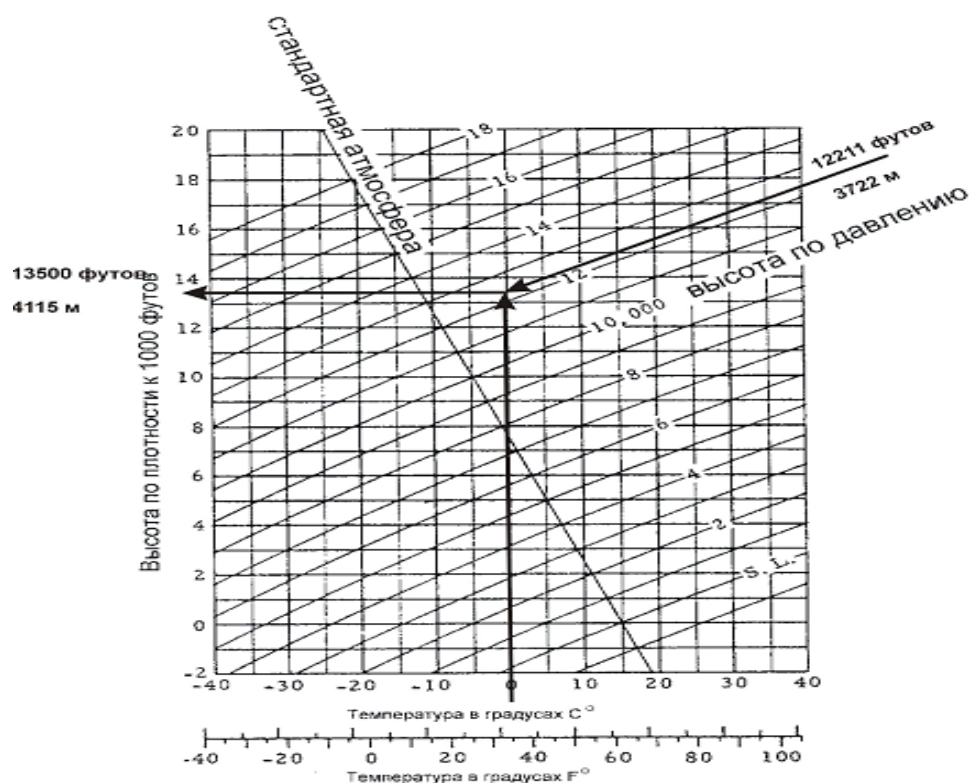
Рис.4.Номограмма перевода высоты по давлению к высоте по плотности.

Ниже приведен расчет перевода высоты по давлению 3700 к высоте по плотности, при фактической температуре, близкой к 0°С, для сравнения с максимально допустимой величиной. (Рис.4.):

QNH=758мм.рт.ст. Высота полета по прибору была 3700м.

Высота полета по давлению 760 мм.рт.ст. составляет 3722м или 12211 футов.

Для фактической температуры на высоте 3700м около 0°С высота по плотности (согласно графику РЛЭ раздел 5, стр. 5-3) составила 13500 футов или 4115м.

Таким образом, непосредственно перед аварийной ситуацией полет проходил на высоте 4115м, близкой к максимально допустимой.

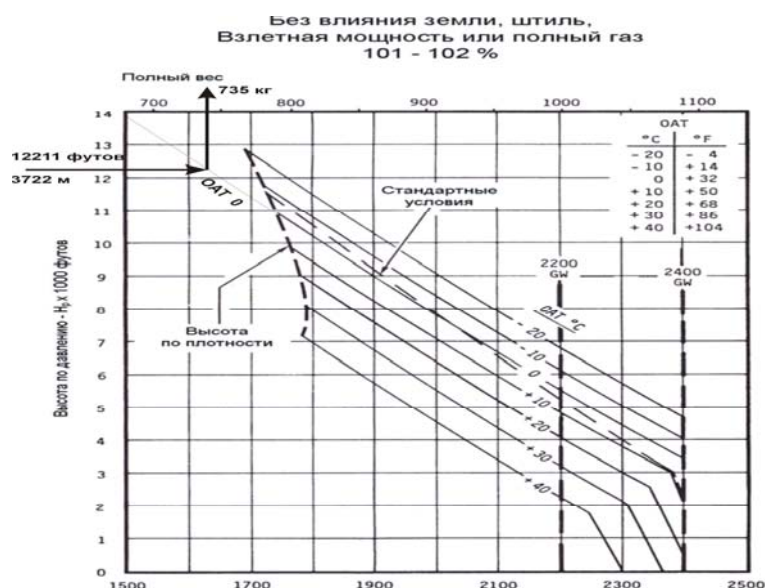
Рис.5.

Приведенные в таблице данные позволяют сделать вывод, что **вертолет RA-04331 имел наибольший полетный вес и наименьшую располагаемую мощность.**

Ниже приведен расчет (по номограмме на рисунке 5) взлетного веса, позволяющего висеть вне зоны влияния земли (OGE). Аналогично определялся вес остальных вертолетов по соответствующим типу номограммам.
