**МЕЖГОСУДАРСТВЕННЫЙ АВИАЦИОННЫЙ КОМИТЕТ**  
**КОМИССИЯ ПО РАССЛЕДОВАНИЮ АВИАЦИОННЫХ ПРОИСШЕСТВИЙ**

**ОКОНЧАТЕЛЬНЫЙ ОТЧЕТ**

**ПО РЕЗУЛЬТАТАМ РАССЛЕДОВАНИЯ АВИАЦИОННОГО ПРОИСШЕСТВИЯ**

Вид авиационного происшествия	АПБЧЖ
Тип воздушного судна	ЕЭВС.03.1360 самолет С-164
Государственный регистрационный опознавательный знак	РА-1398G
Владелец	Частное лицо
Эксплуатант	Отсутствует
Авиационная администрация	МТУ ВТ ЦР ФАВТ Минтранса России
Место происшествия	Российская Федерация, Ростовская область, удаление 5,7 км в азимуте 304° от КТА аэродрома «Романовская», Волгодонского АСК  Координаты места АП:  47°32,326' СШ, 041°59,553' ВД.
Дата и время	20.04.2011 г., 10:10 UTC, 14:10 (местного), день

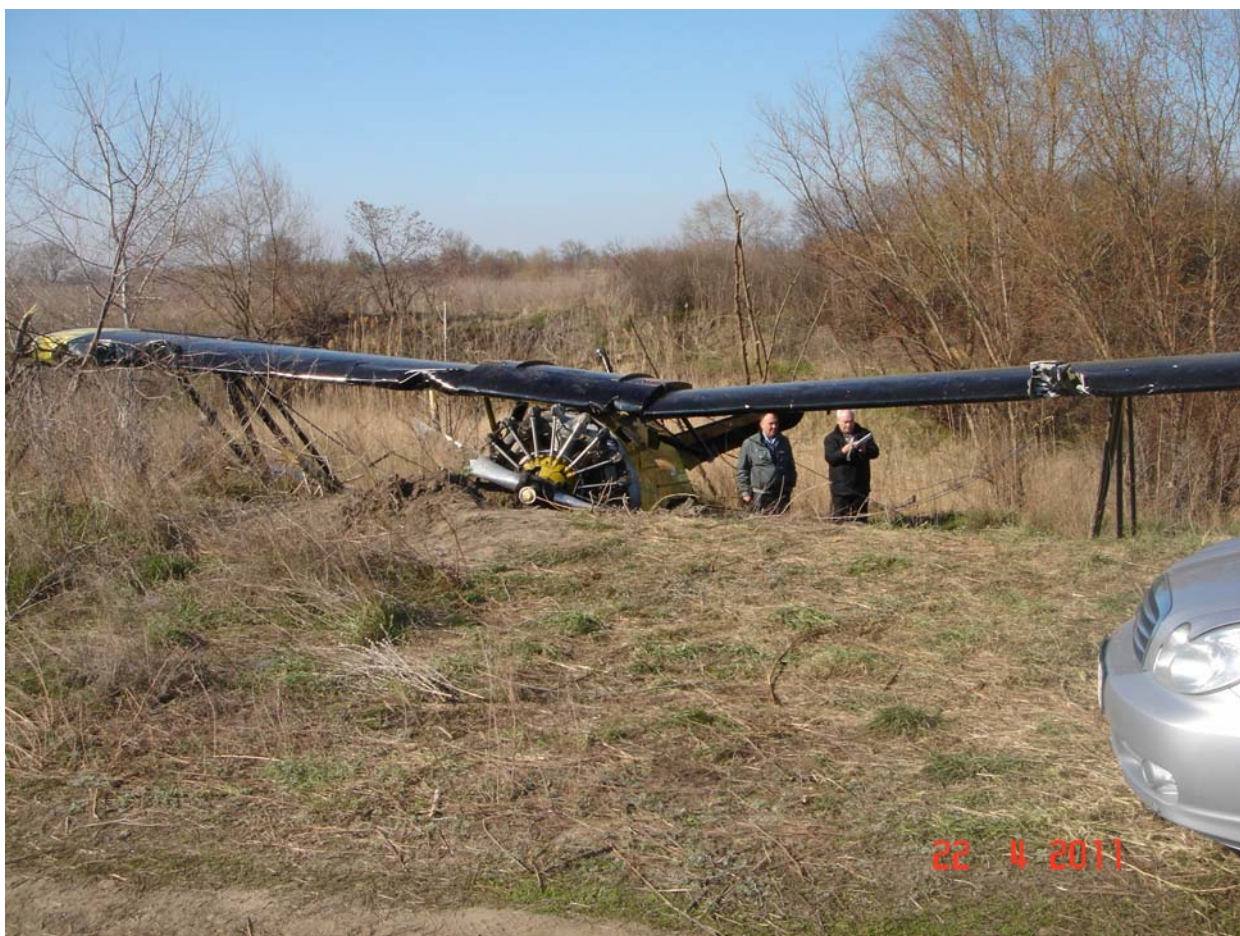
Рис. 2 Общий вид места авиационного происшествия

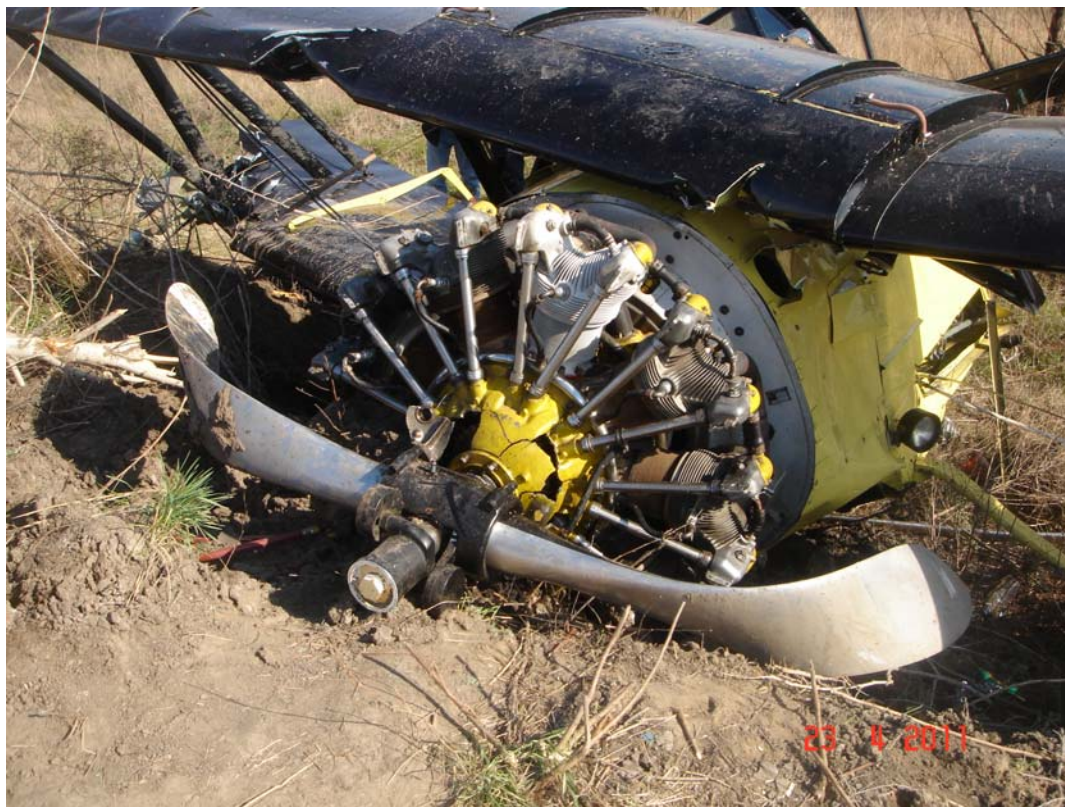
Рис. 3

- обе лопасти воздушного винта повреждены от столкновения с землей и деревом, имеют характерные загибы законцовок, характеризующие вращение винта при ударе о землю (Рис. 3);

Состояние лопастей воздушного винта, характерные насечки и следы от столкновения с деревьями и землей, характерные загибы дают основания полагать, что в момент столкновения с землей лопасти вращались.

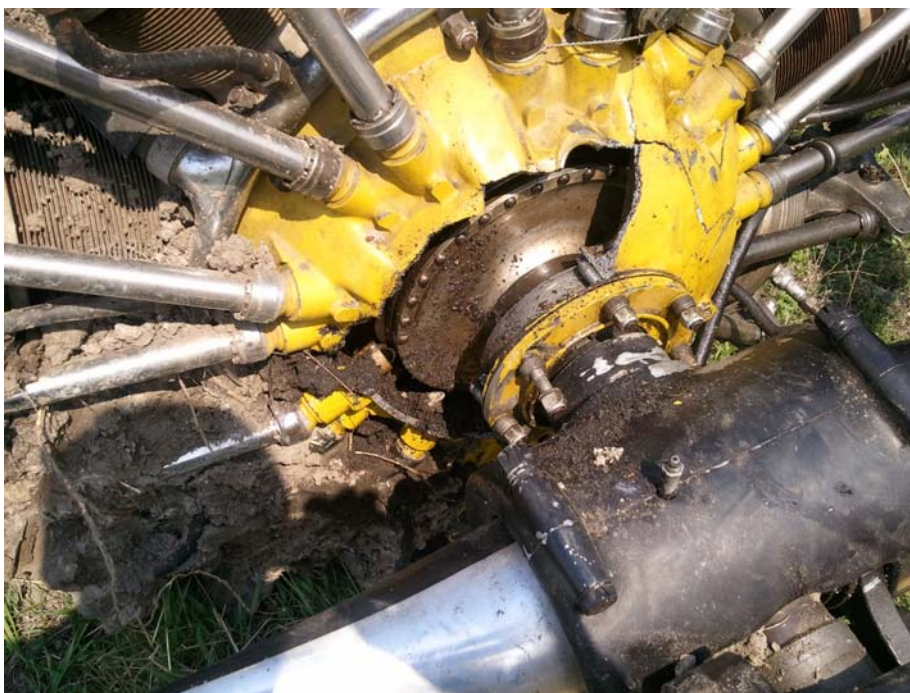
Рис. 4

Состояние соединения фланец - вал - ступица воздушного винта (Рис. 4) показывает, что соединение находится в рабочем положении, исправно, болты и гайки на месте, шплинты установлены.

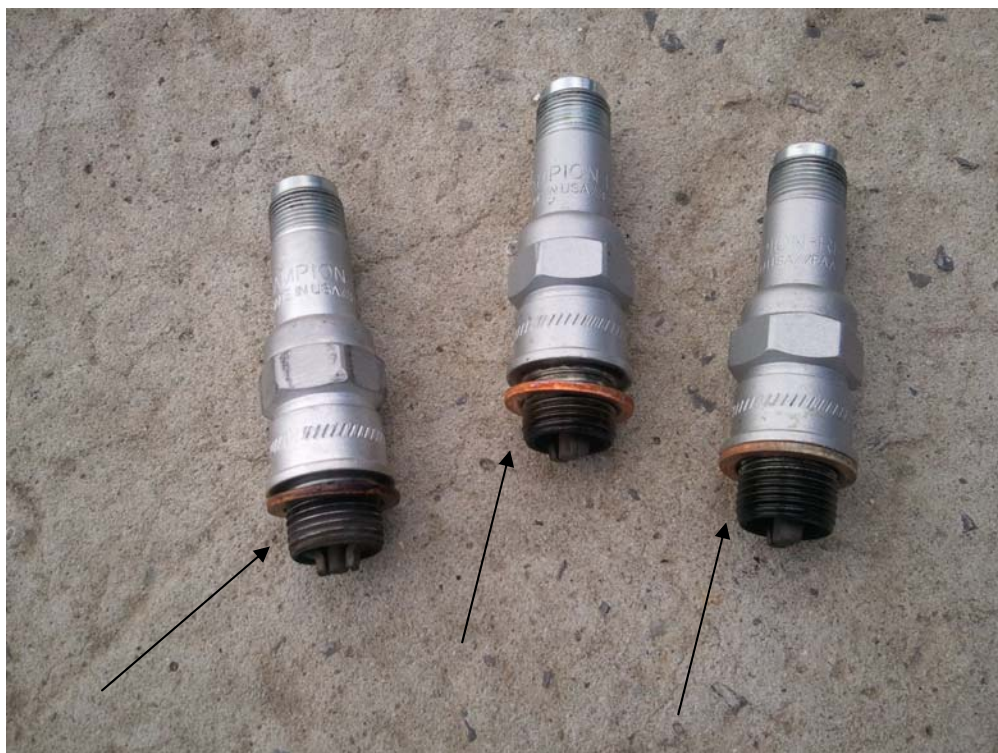
Произведен осмотр свечей зажигания. Свечи новые, однако, для незначительного времени наработки двигателя на земле и в воздухе, большинство свечей имеют обильное нагарообразование и маслянистость на резьбовой части, свидетельствующие о неправильной установке зажигания, либо несоответствии установки момента зажигания типу применяемого топлива (Рис. 5).

Рис. 5. Стрелками указаны места нагарообразования и масляный налет
