МЕЖГОСУДАРСТВЕННЫЙ АВИАЦИОННЫЙ КОМИТЕТ
КОМИССИЯ ПО РАССЛЕДОВАНИЮ АВИАЦИОННЫХ ПРОИСШЕСТВИЙ

ОКОНЧАТЕЛЬНЫЙ ОТЧЕТ
ПО РЕЗУЛЬТАТАМ РАССЛЕДОВАНИЯ АВИАЦИОННОГО ПРОИСШЕСТВИЯ

Вид авиационного происшествия	Катастрофа
Тип воздушного судна	самолёт ЕЭВС «Стрела – М» (на базе комплектующих РА-28R-200 Cherokee Arrow11)
Государственный регистрационный опознавательный знак	РА-1005G
Идентификационный номер	ЕЭВС.02.0349
Владелец	Частное лицо
Эксплуатант	Отсутствует
Авиационная администрация	Северо-Западное МТУ ВТ ФАВТ
Место происшествия	РФ, Ленинградская область, Киришский район, н.п. Кусино, на удалении 100км юго-восточнее от г. Санкт-Петербурга, координаты: 57°36,095' СШ, 096°31,206' ВД.
Дата и время	15.08.2011 г., 20:39 (16:39 UTC), день

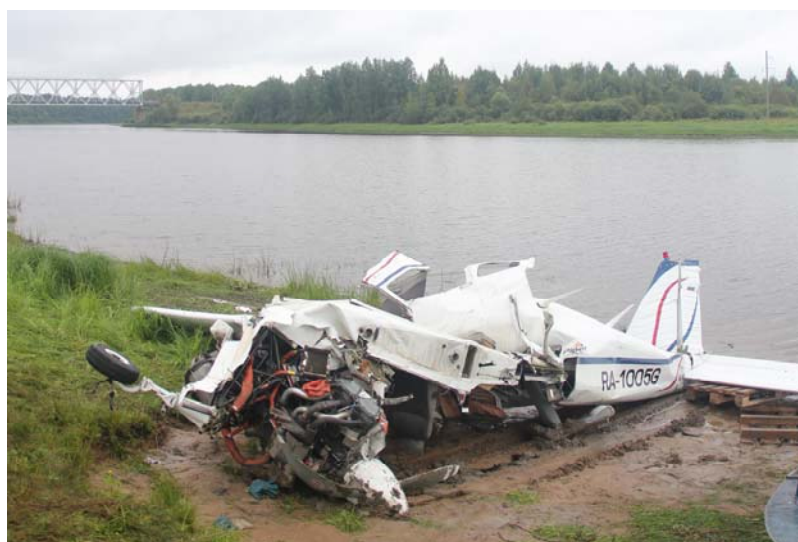
В результате катастрофы самолёт ЕЭВС «Стрела-М» RA-1005G подвергся воздействию нерасчётных ударных нагрузок при столкновении с проводами и водной поверхностью реки Тигода (Рис.1.).

Рис.1. Самолёт, после извлечения его из воды

- разрушен полностью;
- хвостовая часть фюзеляжа вместе с хвостовым оперением скручена на 180 град.;
- разрушена кабина экипажа, нет верхней части кабины, входные двери вырваны и отсутствуют, багажное отделение разорвано;
- разрушены узлы навески правого крыла;
- узлы навески левого крыла деформированы;
- штурвалы органов управления находятся в положении «на себя»;
- рычаг управления двигателем «от себя»;
- рычаг управления шагом винта «на себя»;
- педали управления рулём направления находятся практически в нейтральном положении;
- приборная панель и приборы разрушены;
- ремни безопасности срезаны при эвакуации погибших.

- левая половина крыла имеет множество разрушений и разрывов, изгибов и вмятин силового набора;
- элерон и закрылок помяты;
- правая половина крыла оборвана и поднята со дна водоёма отдельно от самолёта;
- носок правого полукрыла смят по всей длине, полукрыло на 1/3 смято, начиная с конца, имеет гофр по баку;
- баки левого и правого полукрыльев имеют разрывы.

- левая стойка шасси находится в выпущенном положении, на неё намотан провод (трос) линии электропередачи;
- стакан узла крепления левой стойки шасси разрушен;
- правая стойка находится в выпущенном положении и не имеет следов повреждения;
- передняя стойка шасси находится в выпущенном положении и деформирована;
- подкос передней стойки и узлы крепления деформированы в результате подъёма самолёта из воды и эвакуации его на берег.

- одна лопасть воздушного винта погнута в поперечном и путевом направлении;
- капот двигателя разрушен полностью, часть его находится под двигателем;
- двигатель свёрнут вправо и имеет значительные разрушения;
- подкосы моторамы деформированы, нижние узлы навески двигателя оборваны;
- маслобак имеет значительные вмятины и пробоины.

Характер повреждений и деформаций элементов конструкции планера и силовой установки указывает на то, что они явились результатом ударных нагрузок, возникших при столкновении самолета с проводами и, в последующем, с водной поверхностью реки.
