МЕЖГОСУДАРСТВЕННЫЙ АВИАЦИОННЫЙ КОМИТЕТ
КОМИССИЯ ПО РАССЛЕДОВАНИЮ АВИАЦИОННЫХ ПРОИСШЕСТВИЙ

ОКОНЧАТЕЛЬНЫЙ ОТЧЕТ
ПО РЕЗУЛЬТАТАМ РАССЛЕДОВАНИЯ АВИАЦИОННОГО ПРОИСШЕСТВИЯ

Вид авиационного происшествия	авария
Вид воздушного судна	самолет
Наименование воздушного судна	ЕЭВС Р 2002 Sierra
Идентификационный номер	ЕЭВС.03.1305
Государственный регистрационный опознавательный знак	RA-1332G
Владелец	ООО «Авиационная компания «ЧелАвиа» (Свидетельство о государственной регистрации прав на воздушное судно АА № 001005 от 21.12.2010)
Авиационная администрация по отношению к владельцу ВС	Уральское МТУ ВТ ФАВТ
Место происшествия	Россия, район г. Красноярска, посадочная площадка «Кузнецово»
Авиационная администрация по отношению к посадочной площадке «Кузнецово»	Красноярское МТУ ВТ ФАВТ
Дата и время происшествия	06.03.2011, 09 ч 59 мин UTC (16 ч 59 мин местного времени), день.

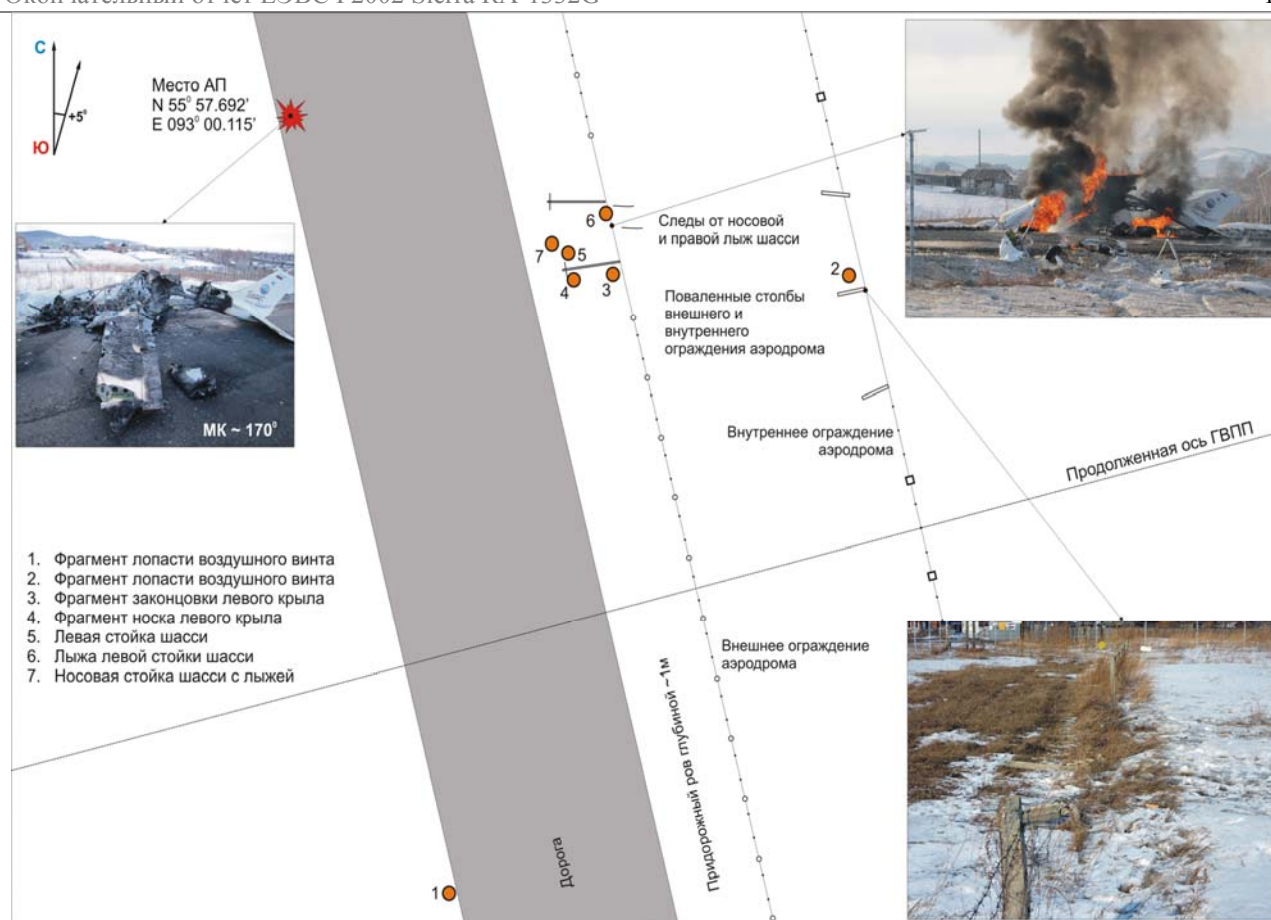
Рис. 2. Кроки авиационного происшествия

На месте столкновения самолёта с внутренним проволочным ограждением посадочной площадки находятся фрагменты лопастей воздушного винта. Один из фрагментов лопасти воздушного винта найден отброшенным в направлении влево и вперёд (по ходу движения самолёта) на расстояние 30 м от места столкновения винта с опорой внутреннего ограждения посадочной площадки.

На месте столкновения самолёта с внешним проволочным ограждением аэродрома находятся фрагменты законцовки левой плоскости крыла, носка левой плоскости крыла, левой стойки шасси, лыжа левой стойки шасси и носовая стойка шасси вместе с лыжей.

Основная часть планера самолета и его отдельные фрагменты находятся у дальнего (по направлению движения ВС) края асфальтового покрытия автодороги, на месте остановки самолёта (см. Рис. 2.). Большая часть конструкции воздушного судна уничтожена наземным пожаром, возникшим после АП.

На поверхности земли между рядами проволочного ограждения посадочной площадки имеются следы от перемещения самолета на этом участке с опорой на переднюю и правую лыжу шасси.

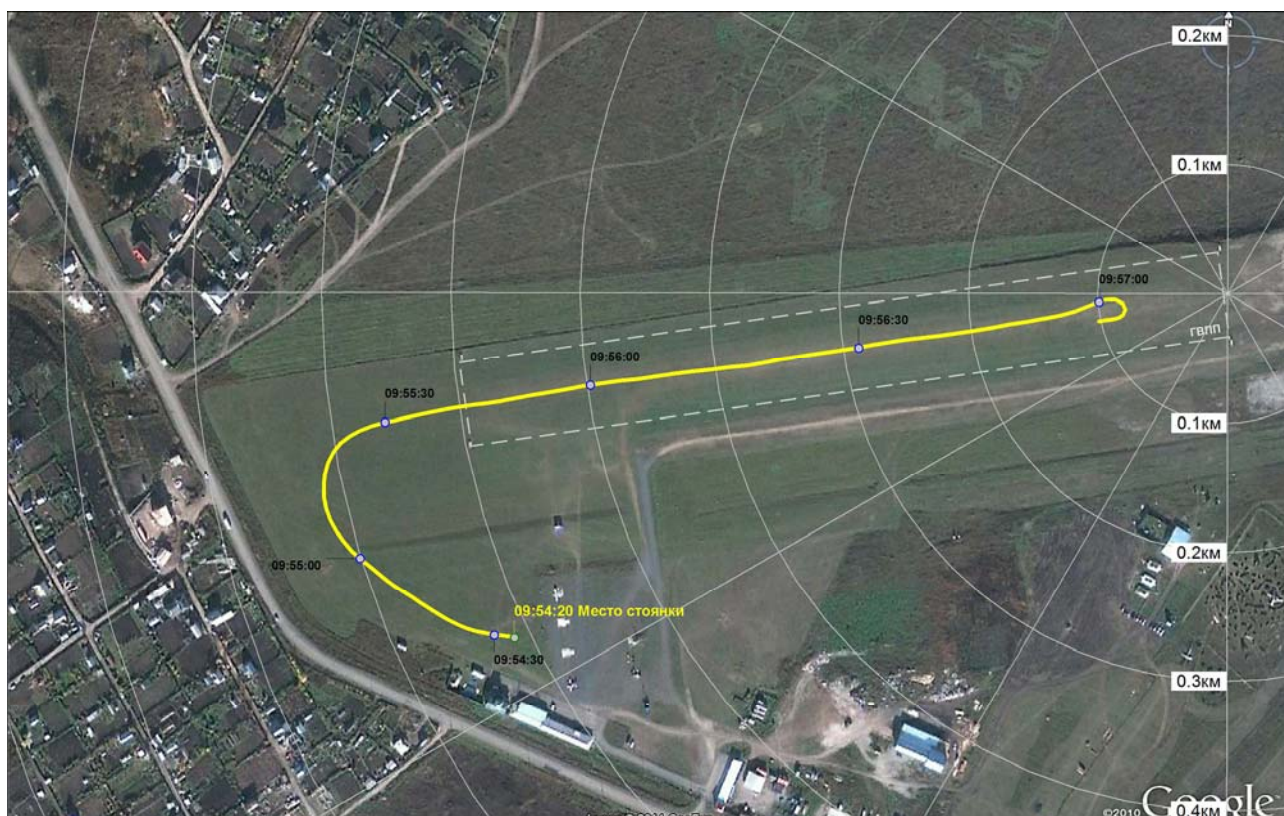
Рис. 3. Траектория руления ЕЭВС Р 2002 Sierra RA-1332G к месту исполнительного старта 06.03.2011 на посадочной площадке «Кузнецово»

Согласно объяснительной, КВС принял решение взлетать с дальнего, по отношению к месту стоянки самолета, конца ГВПП с магнитным курсом взлета 256°. По данным системы «АвтоГРАФ-GSM», руление к месту исполнительного старта было начато в 09:54:22 и длилось около 3 минут. В 09:57:24 самолет занял исполнительный старт на расстоянии примерно 100 м от входного торца ГВПП с магнитным курсом взлета 256° (см. Рис. 3.).

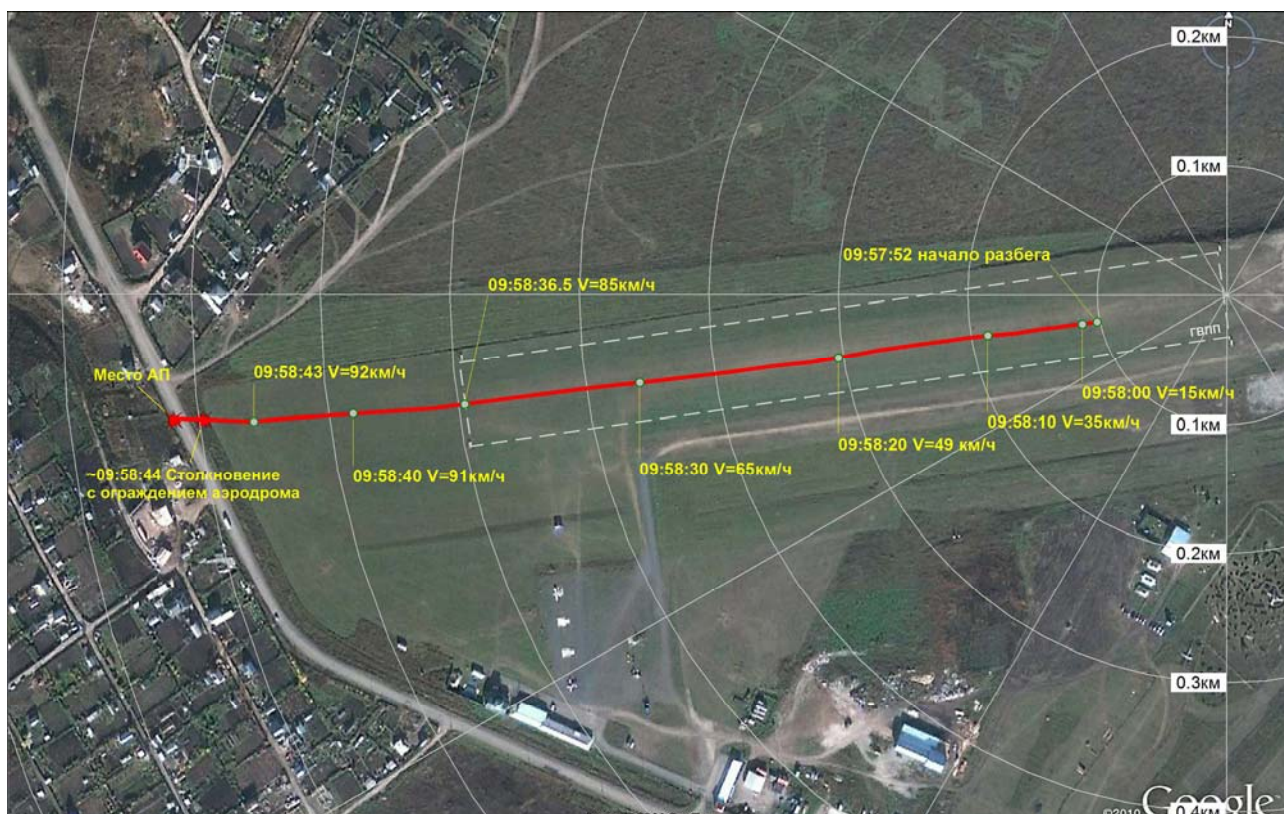
Рис. 4. Траектория аварийного разбега ЕЭВС P 2002 Sierra RA-1332G

Отрыв самолета от земли произошел за пределами ГВПП. Судя по отсутствию регистрации изменения относительной высоты самолёта системой «АвтоГРАФ-GSM», можно предположить, что высота, которую смог набрать самолет после отделения от земли, не превышала 1...2 м. Полет самолета, по приближенной оценке, мог длиться не более 3...4 секунд, после чего произошло его приземление.

Согласно крокам АП, а также фотографии, сделанной очевидцем сразу после АП (см. рис. 5), первое касание самолетом земли произошло лыжей правой стойки шасси на удалении примерно 50...70 м от ограждения аэродрома. Дальнейшее движение самолета продолжалось уже по земле на одной (правой) лыже.

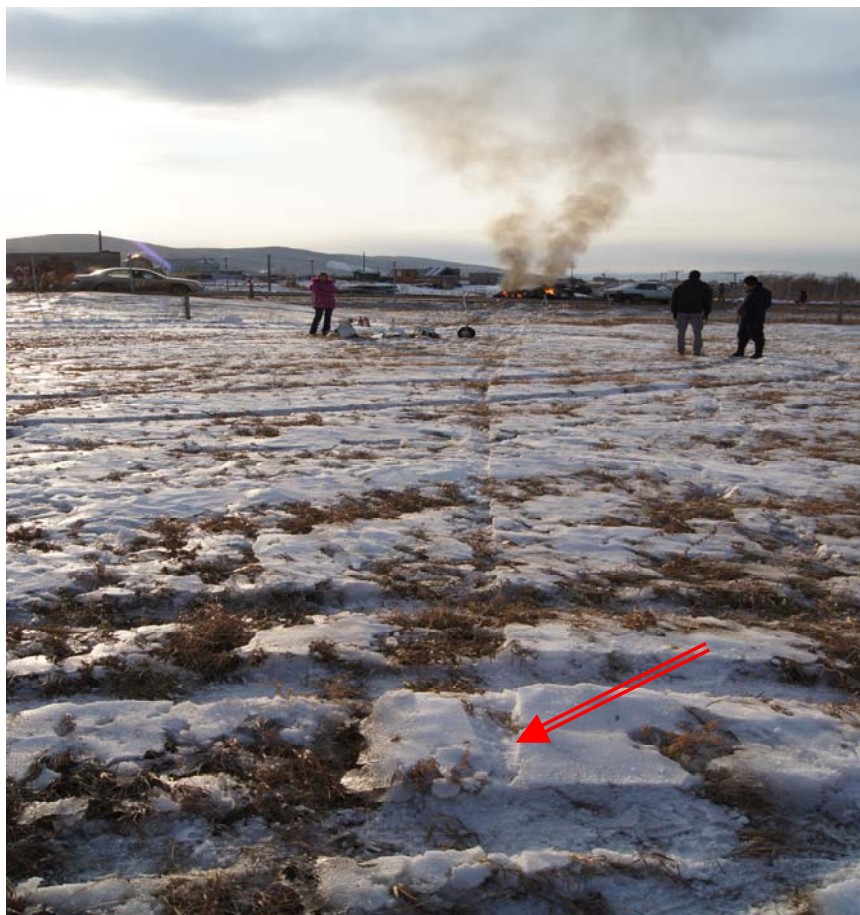
Рис.5. Вид на след от правой лыжи ЕЭВС Р 2002 Sierra RA-1332G
(след показан стрелкой)

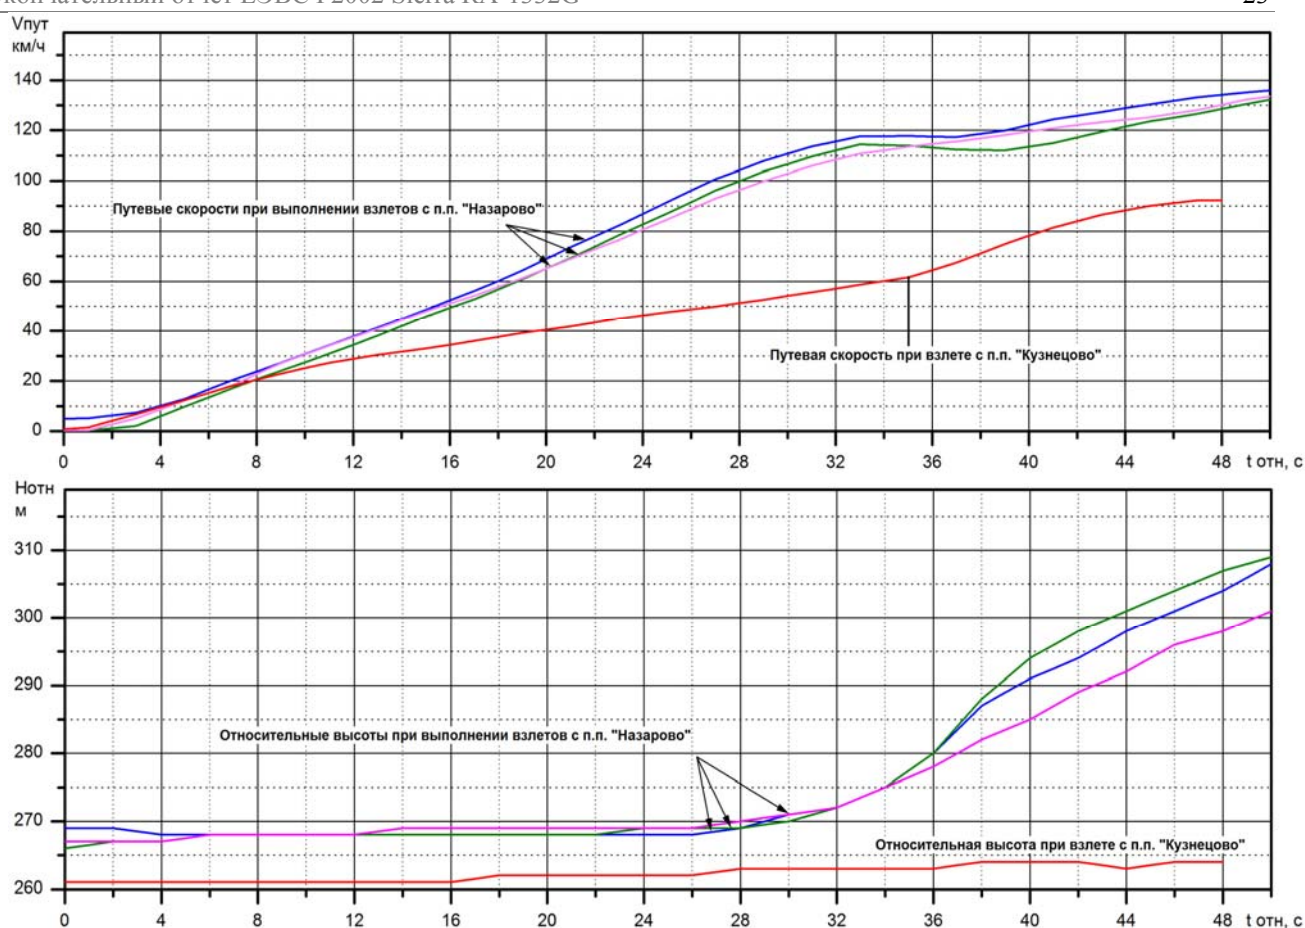
Рис. 6. Сравнение параметров взлетов ЕЭВС P 2002 Sierra RA-1332G

Для иллюстрации этого факта на Рис. 6. показано изменение путевой скорости в процессе разбега самолета при взлетах на п.п. «Назарово» 06.03.2011 и изменение путевой скорости в процессе разбега самолета при попытке взлета с п.п. «Кузнецово».

Примечание: Судя по фотографиям, сделанным очевидцами сразу после АП, ветер на п.п. «Кузнецово» практически отсутствовал. На п.п. «Назарово» скорость ветра, по данным метеонаблюдений 06.03.2011 (за 06:00), составляла 1 м/сек. В этих условиях путевая скорость при разбеге и отрыве близка к приборной скорости, что позволило провести качественное сравнение взлетов на упомянутых площадках.

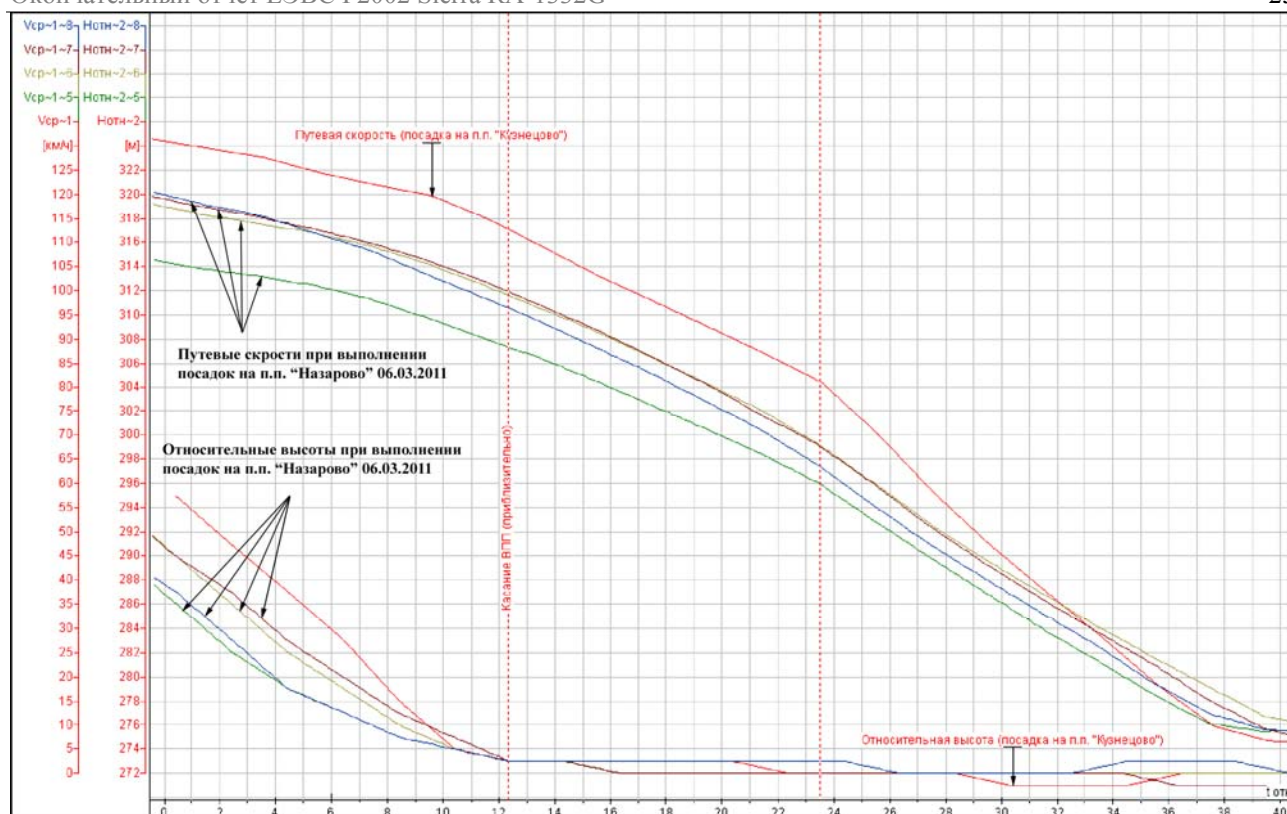
Рис. 7. Сравнение параметров посадок ЕЭВС P 2002 Sierra RA-1332G
на посадочных площадках «Назарово» и «Кузнецово»

Влияние положения передней стойки на тормозящее воздействие на самолет при движении по ВПП, покрытой снегом, можно видеть и на пробеге самолета при посадках на посадочных площадках «Назарово» и «Кузнецово» (см. Рис. 7.).

Можно видеть, при пробеге в процессе посадки самолета на п.п. «Кузнецово», начиная со скорости примерно 80 км/ч, гашение путевой скорости происходит более энергично.

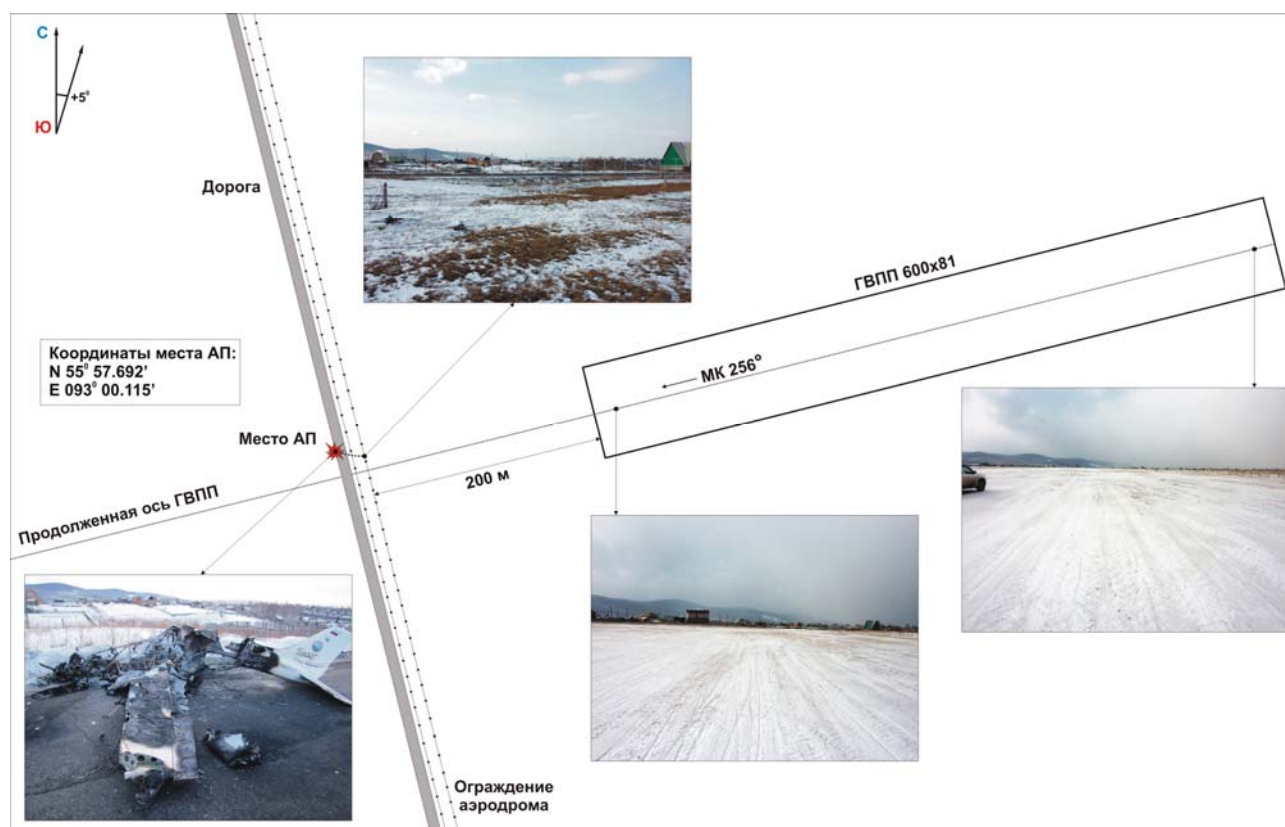
Рис. 8. Расположение места АП относительно ГВП посадочной площадки «Кузнецово»

Есть основание полагать, что, после отрыва от земли, полет самолета происходил с углом атаки, превышающим его критическое значение, для которого характерно не только повышенное лобовое сопротивление, но и ухудшение устойчивости самолета. Другими словами, самолет на этом этапе, наиболее вероятно, был выведен на режим полета, близкий к «сваливанию». Данное предположение подтверждается информацией КВС о том, что при его попытке довернуть самолета вправо для того, чтобы избежать столкновения с расположенным впереди двухэтажным домом, самолет стал проседать, при этом возникла

угроза сваливания самолета на крыло. Именно это обстоятельство, по сообщению пилота, вынудило его прекратить взлет и произвести посадку прямо перед собой (см. Рис. 8.).

Действительно, создание правого крена (для доворота самолета вправо), наряду с дальнейшим развитием срывных явлений на крыле самолета, должно было привести к уменьшению вертикальной составляющей подъемной силы, просадке самолета и, ввиду незначительной высоты полета, его приземлению на правую лыжу.
