МЕЖГОСУДАРСТВЕННЫЙ АВИАЦИОННЫЙ КОМИТЕТ
КОМИССИЯ ПО РАССЛЕДОВАНИЮ АВИАЦИОННЫХ ПРОИСШЕСТВИЙ

ОКОНЧАТЕЛЬНЫЙ ОТЧЕТ
ПО РЕЗУЛЬТАТАМ РАССЛЕДОВАНИЯ АВИАЦИОННОГО ПРОИСШЕСТВИЯ

Вид авиационного происшествия	катастрофа
Тип воздушного судна	микросамолет Х-32 «МИКС-2»
Государственный регистрационный опознавательный знак	RA – 0642G
Идентификационный номер	ЕЭВС.03.0856
Владелец	РРОО АСТК «АЭРОМИКС»
Эксплуатант	РРОО АСТК «АЭРОМИКС»
Авиационная администрация регистрации воздушного судна	МТУ ВТ ЦР Росавиации
Место происшествия	РФ, Республика Тыва, Каа-Хемский район, посадочная площадка Сарыг-Сеп. Координаты: 51°28'40,7" СШ, 095°35'09,6" ВД
Дата и время	23.09.2011, 11 ч 02 мин (местное время), 03 ч 02 мин (UTC), день.

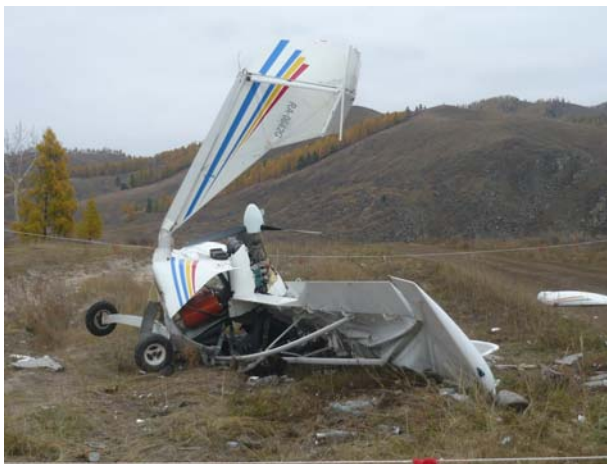
При столкновении с землей воздушное судно получило значительные повреждения конструкции.

Рис. 1 Общий вид на ВС

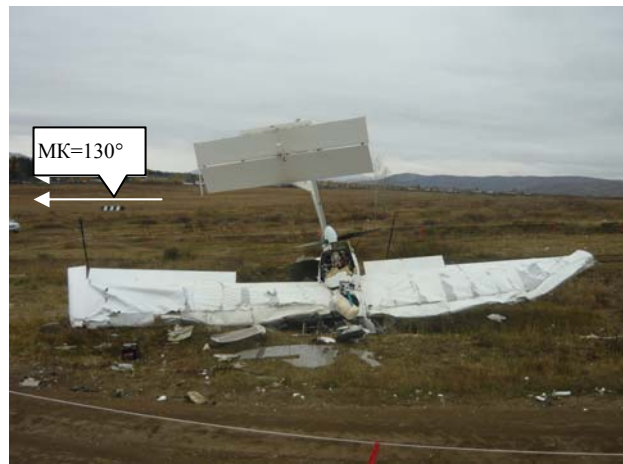
Рис. 2 Вид с места АП на посадочную площадку (стрелкой указано направление взлета)

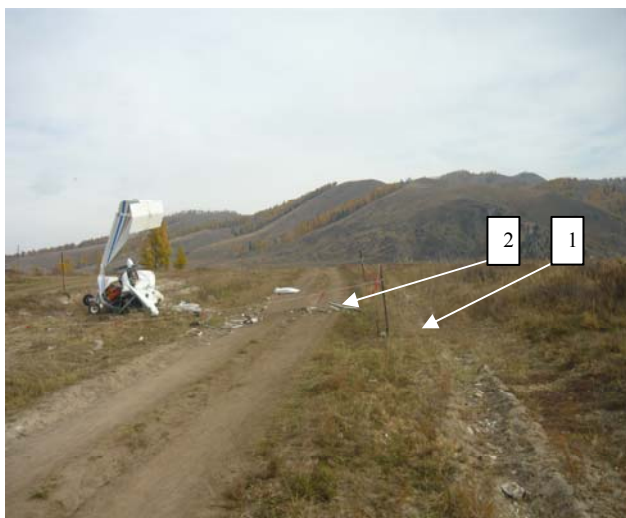
ВС находится в точке с координатами: 51° 28' 40,7" СШ, 095° 35' 09,6" ВД, на высоте 716 м относительно уровня моря. Для определения координат и высоты места АП использовался GPS-навигатор Garmin Etrex. Превышение высоты места АП относительно уровня площадки, с которой произведен взлет самолета, составляет +11 м. Место АП

Рис. 3 Вид на место АП со стороны дороги.

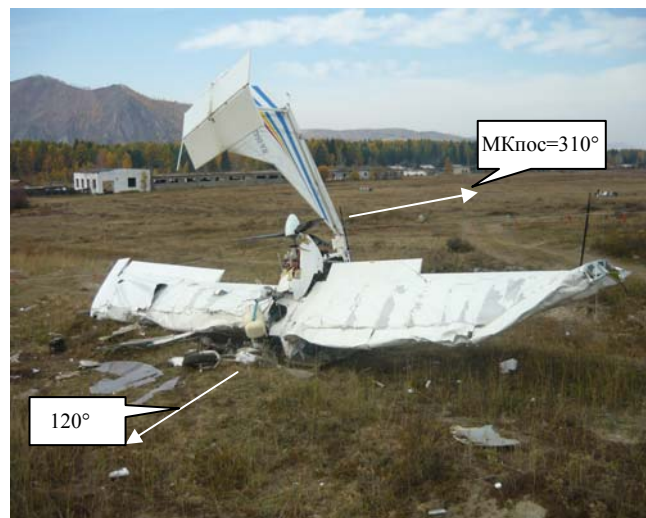
Рис. 4 Вид с места АП на летное поле.

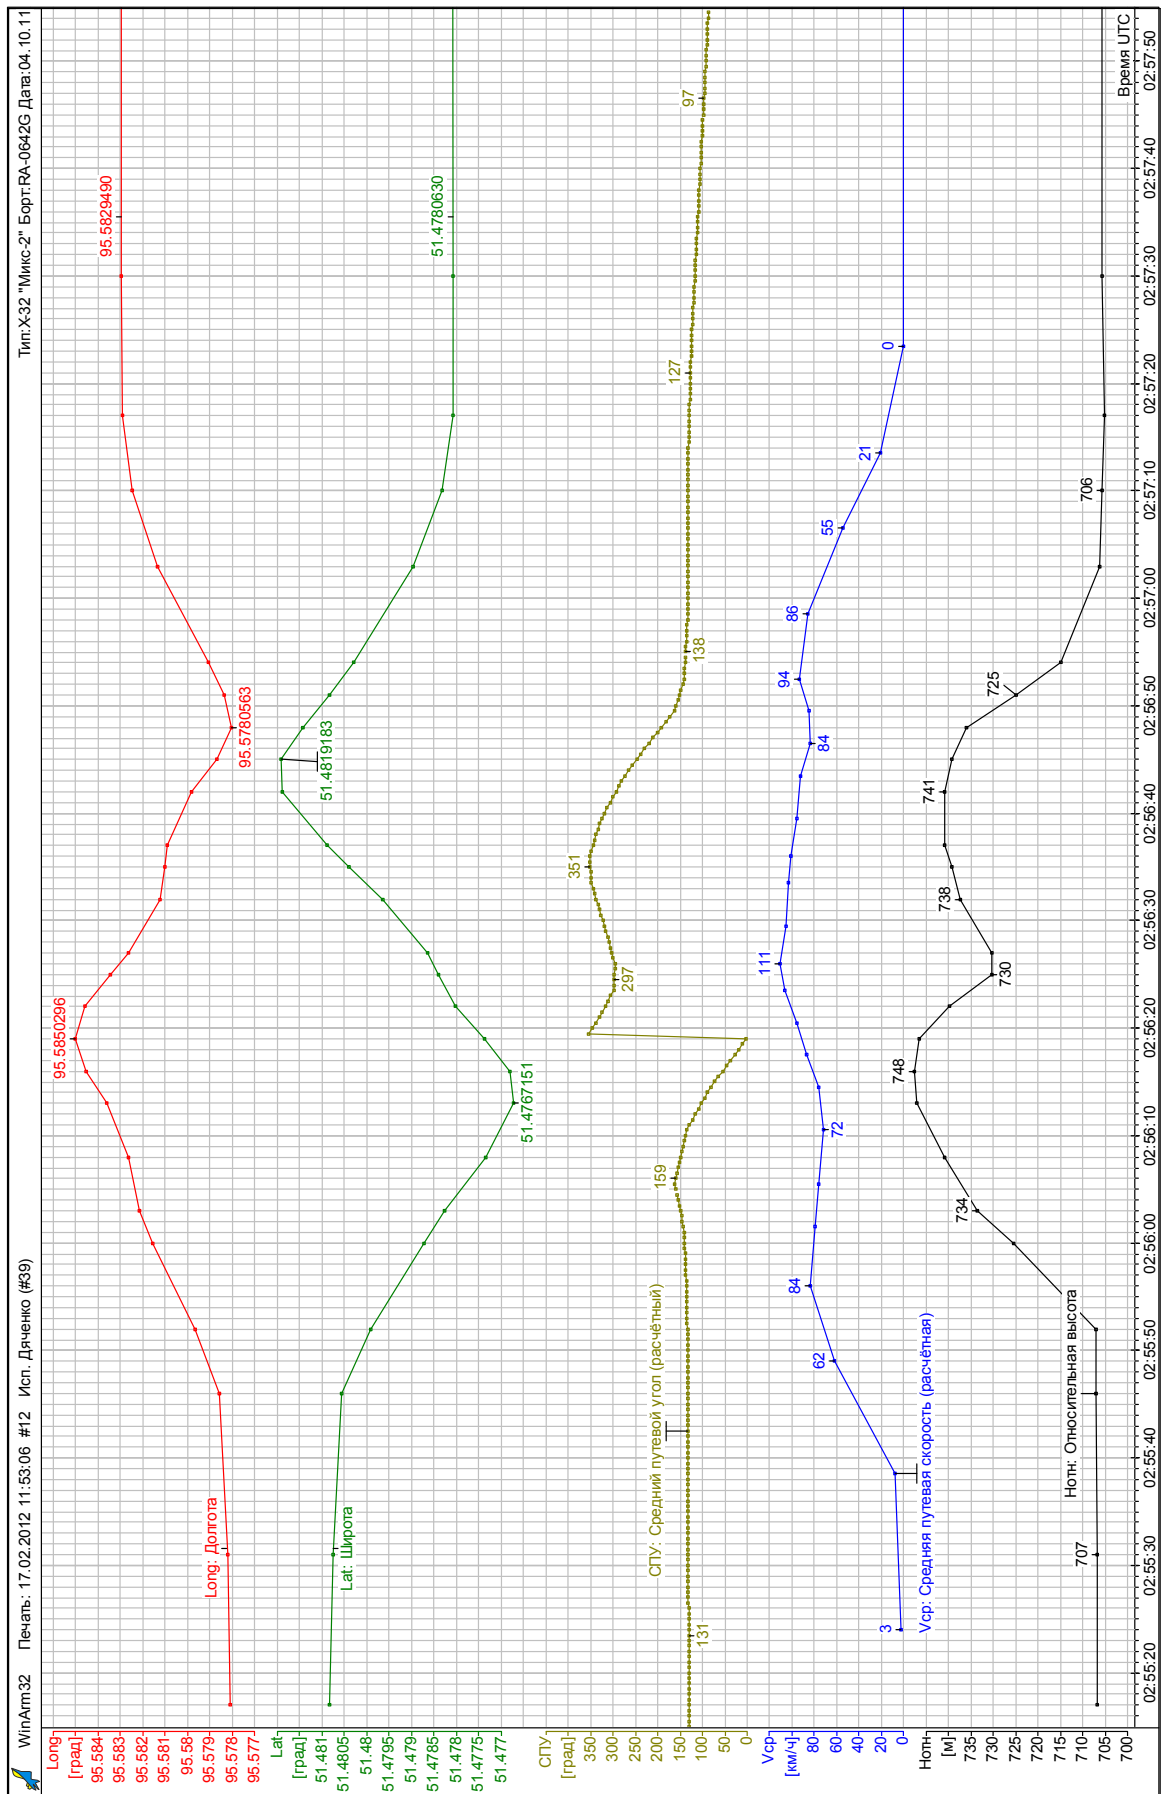
Рис. 5. Параметры полета самолета X-32 RA-0642G при первом вылете 23.09.2011 по данным GPS.

Наиболее вероятно, что в процессе предполетного осмотра ЕЭВС КВС не проверил состояние трубки ПВД на предмет повреждения и засорения (РЛЭ ЕЭВС Х-32 «МИКС», раздел 3.5.).

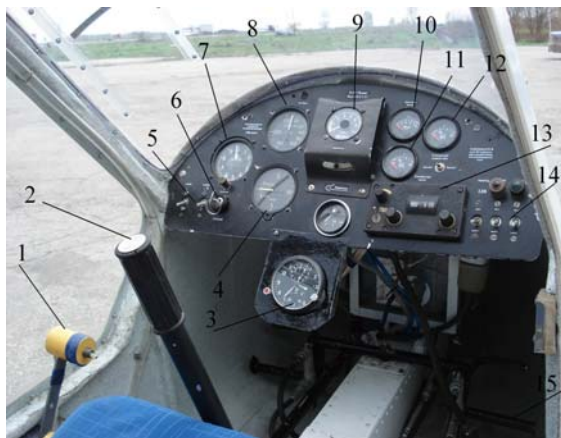
На рис. 6, 7 показано расположение приборного оборудования на приборных досках пилотов, имеющееся в РЛЭ ЕЭВС RA-0642G. На рабочем месте КВС отсутствует магнитный компас КИ-13, не указано место крепления приемника спутниковой навигации GPS.

Рис. 6. Рабочее место КВС

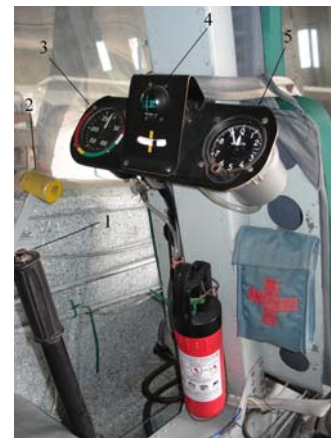
Рис. 7. Рабочее место летчика-наблюдателя

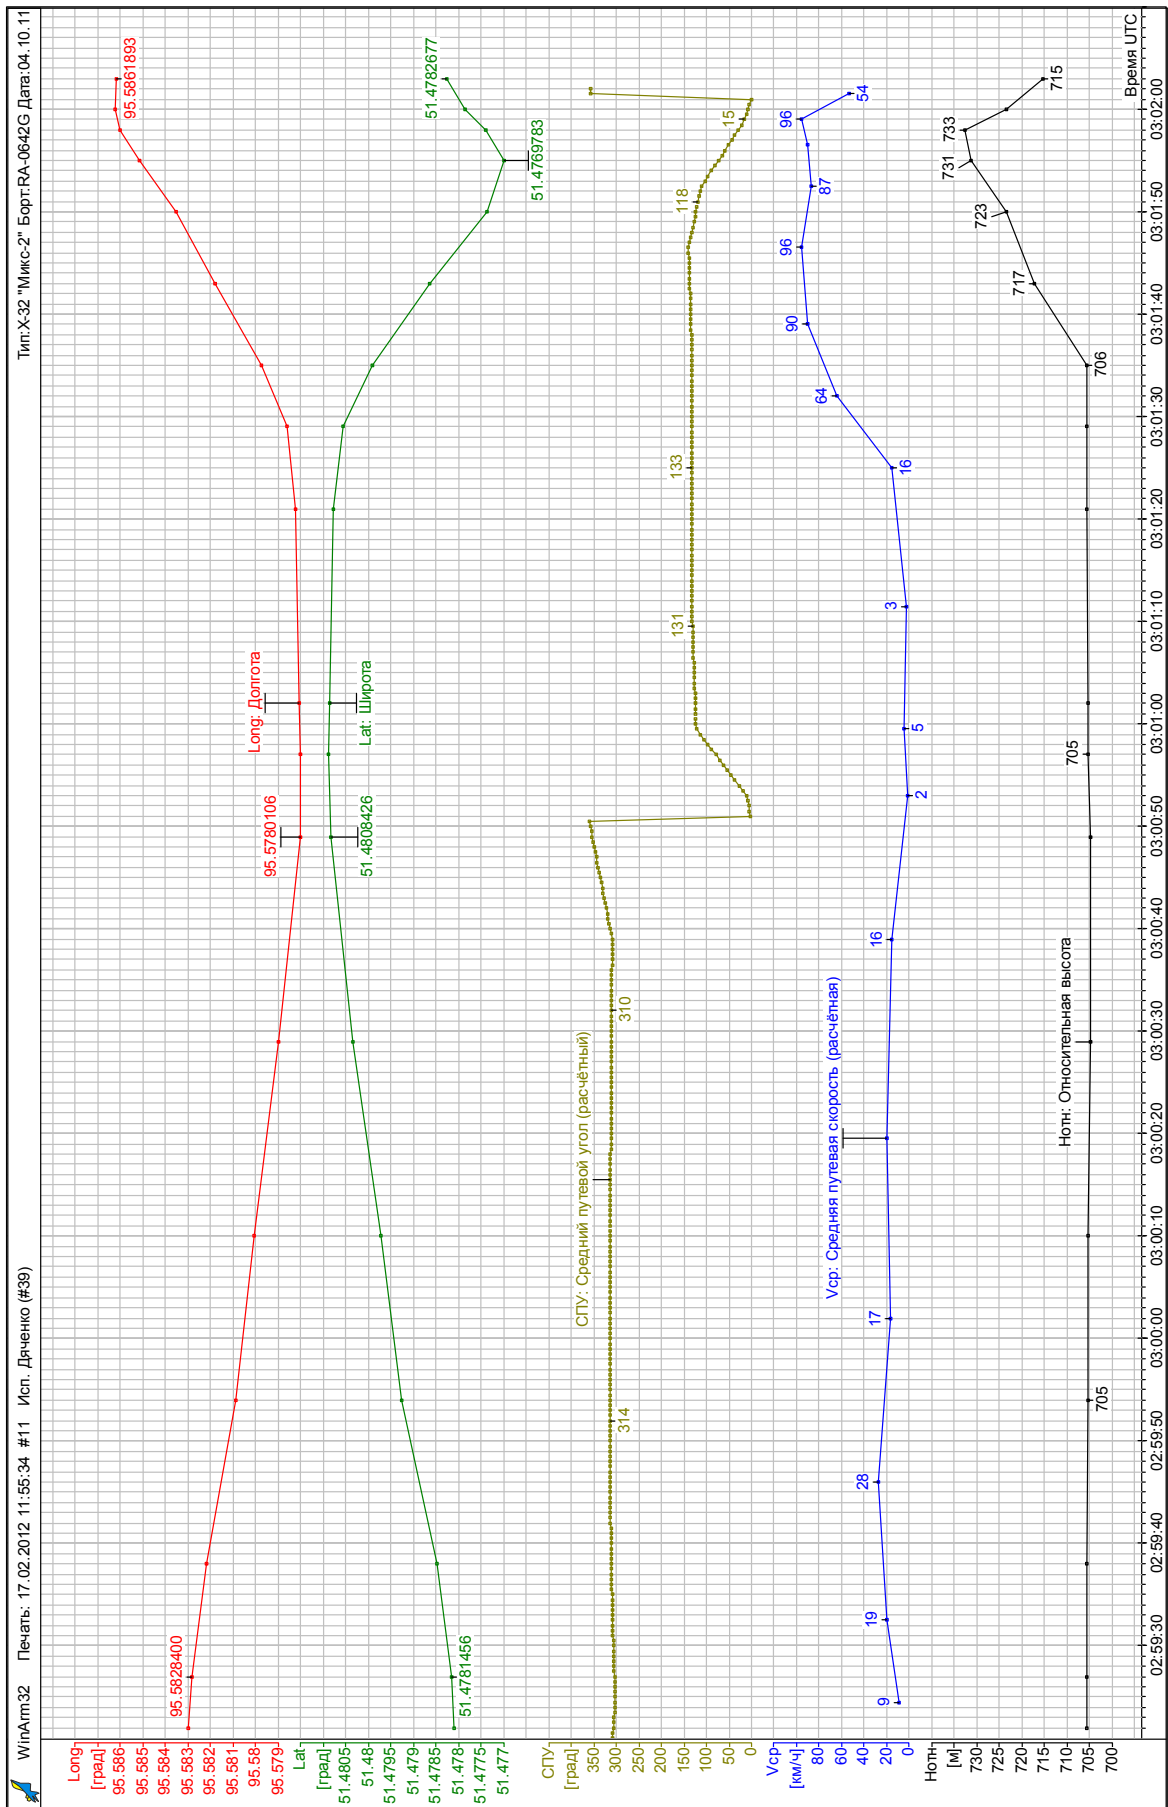
С момента времени 02:58:30 приемник спутниковой навигации зафиксировал перемещение самолета на земле – левый разворот на курс 310°, что соответствует курсу обратному посадочному. Находясь на курсе 310° самолёт с 02:59:20 и до 03:00:40 продолжал движение по площадке, на что указывает изменение широты и долготы с нарастанием скорости примерно до 20 км/час. Данный маневр был выполнен для того, чтобы вернуться к месту взлета с площадки. В 03:00:40 самолёт выполнил правый разворот для занятия магнитного курса взлёта 130° (рис. 8).

Рис.8. Параметры заключительного полета самолета X-32 RA-0642G по данным GPS.

Приблизительно в 03:01:37, самолет произвел взлет с площадки. На истинной высоте приблизительно равной 10 м и путевой скорости $\approx 90-95$ км/час, самолет начал выполнять левый разворот с набором высоты. В дальнейшем произошло резкое уменьшение скорости и высоты полета. Последняя точка, зафиксированная GPS, соответствует моменту времени 03:02:02.

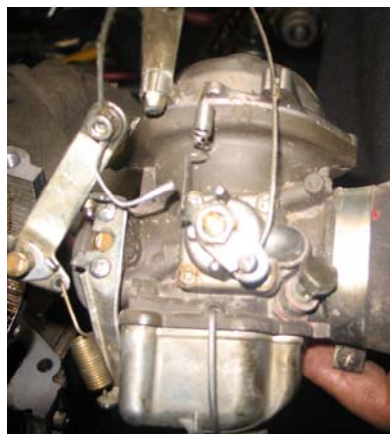
При выполнении повторного осмотра микросамолета Х-32 «МИКС-2» RA-0642G было подтверждено, что положение рычагов обогатителей правого и левого карбюраторов двигателя находится в промежуточном положении, примерно на половину хода (рис. 11). В то же время положение рычага управления обогатителем карбюратора в кабине микросамолета Х-32 «МИКС-2» RA-0642G соответствует положению «Включен».

Рис. 9. Рычаг обогатителя карбюратора в положении «Включен».

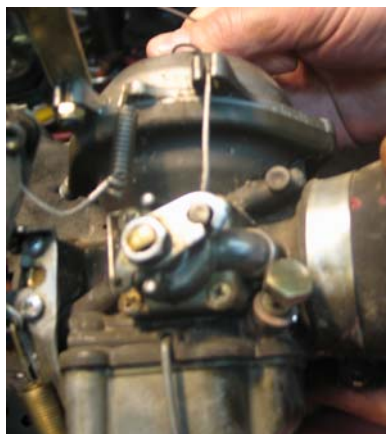
Рис.10. Рычаг обогатителя карбюратора в положении «Выключен».

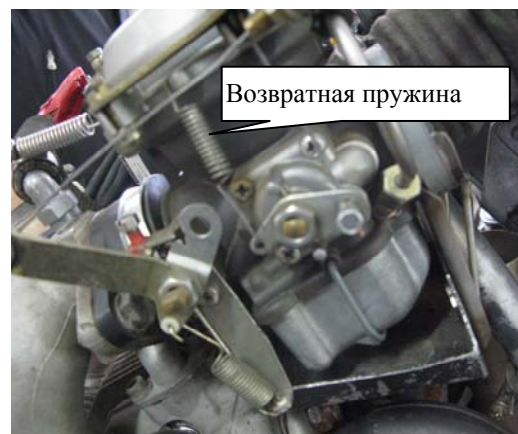
Рис. 11. Промежуточное положение рычага обогатителя карбюратора на самолете Х-32 RA0642G

Разницу между положением рычага управления в кабине и положением рычагов обогатителей карбюраторов непосредственно на двигателе можно объяснить следующим.
