МЕЖГОСУДАРСТВЕННЫЙ АВИАЦИОННЫЙ КОМИТЕТ
КОМИССИЯ ПО РАССЛЕДОВАНИЮ АВИАЦИОННЫХ ПРОИСШЕСТВИЙ

ОКОНЧАТЕЛЬНЫЙ ОТЧЕТ
ПО РЕЗУЛЬТАТАМ РАССЛЕДОВАНИЯ АВИАЦИОННОГО СОБЫТИЯ

Вид авиационного происшествия	чрезвычайное происшествие
Тип воздушного судна	ЕЭВС самолет «С-337Н»
Государственный регистрационный опознавательный знак	РА – 1642G
Идентификационный номер	ЕЭВС.03.1637
Владелец	частное лицо
Эксплуатант	отсутствует
Авиационная администрация регистрации воздушного судна	Приволжское МТУ ВТ Росавиации
Место происшествия	РФ, н.п. Охлопково Володарский район Нижегородской области, координаты: 56° 11,461' СШ, 043° 04, 798' ВД
Дата и время	19.05.2012, 12 ч 05 мин (местное время), 08 ч 05 мин (UTC), день.

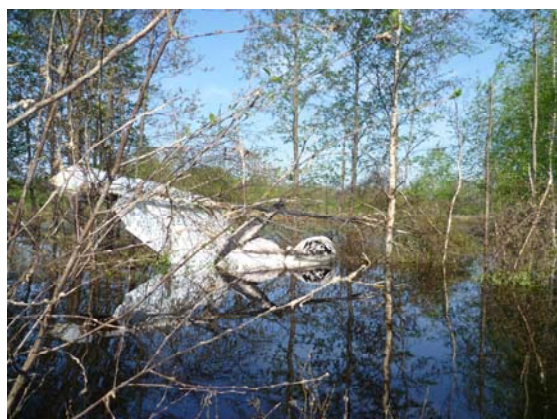
Рис.1

Осмотр технического состояния ВС комиссии выполнить не удалось из-за отсутствия самолета на месте происшествия, местонахождение самолета не установлено. Общий вид места чрезвычайного происшествия представлен на фотографии (Рис.1).

Общий вид места происшествия

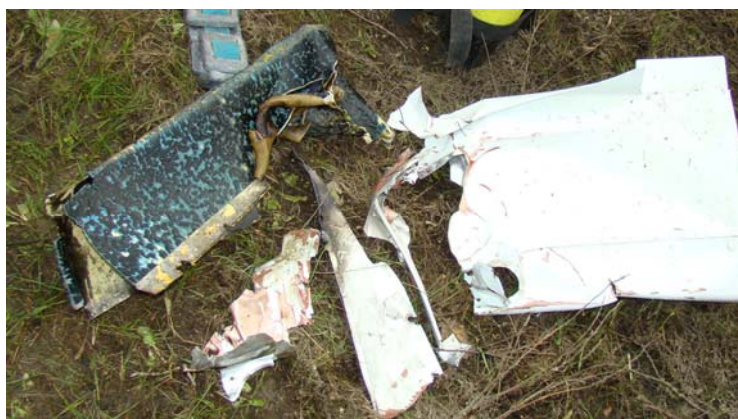
Рис.2

На обломках, вытасненных из воды, имелись признаки разрушения и пожара (Рис.2). Идентифицировать обломки по принадлежности к самолету ЕЭВС «С-337Н» RA-1642G не представляется возможным.

Элементы ВС, поднятые из воды
