МЕЖГОСУДАРСТВЕННЫЙ АВИАЦИОННЫЙ КОМИТЕТ
КОМИССИЯ ПО РАССЛЕДОВАНИЮ АВИАЦИОННЫХ ПРОИСШЕСТВИЙ

ОКОНЧАТЕЛЬНЫЙ ОТЧЕТ
ПО РЕЗУЛЬТАТАМ РАССЛЕДОВАНИЯ АВИАЦИОННОГО ПРОИСШЕСТВИЯ

Вид авиационного происшествия	катастрофа
Тип воздушного судна	самолет ЕЭВС СП-30 «Десяточка»
Государственный регистрационный опознавательный знак	РА-1708G
Идентификационный номер	ЕЭВС.03.1749
Владелец	частное лицо
Авиационная администрация	Южное МТУ ВТ Росавиации
Место происшествия	РФ, Белокалитвинский район Ростовской области, координаты: 48° 12,842' СШ, 040° 57,439' ВД
Дата и время	09.06.2012, 06 час 51 мин (местное время), 02 час 51 мин (UTC), день.

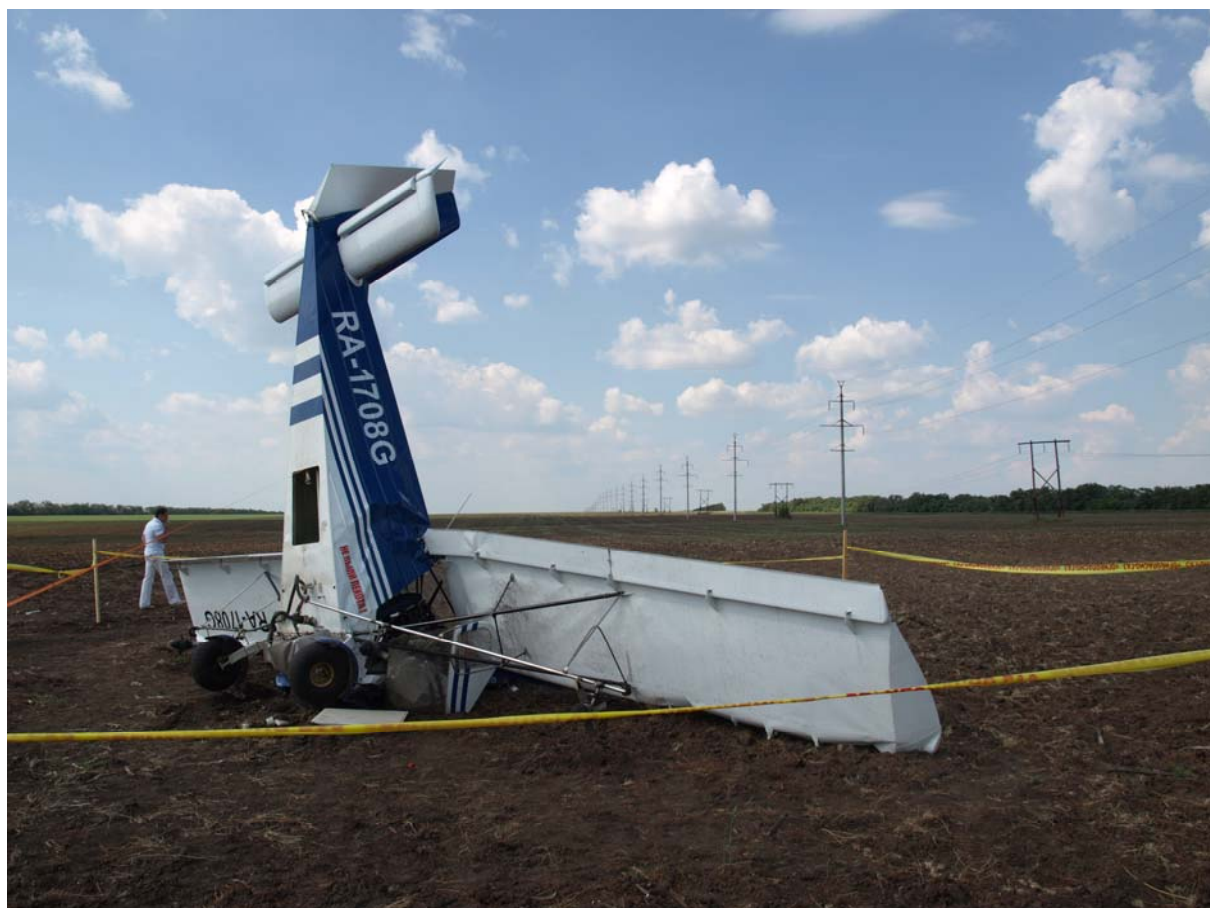
Рис. 1 Общий вид места АП

Фюзеляж имеет гофры за дверью кабины пилотов с левой и правой стороны. Передняя стойка шасси развернута вправо, подломлена под фюзеляж, расположена на уровне кабины самолета, обтекатель колеса разрушен. Основные опоры шасси и колеса не повреждены.

Левая консоль крыла имеет вмятины по передней кромке, деформации обшивки в корневой части, элерон полностью отклонен вниз и повреждений не имеет. Правая консоль крыла имеет вмятины по передней кромке, предкрылок имеет деформации по всей длине, элерон находится в нейтральном положении и повреждений не имеет. Данные положения элеронов связаны с деформациями тяг и качалок системы управления после столкновения самолета с землей.

Вертикальное и горизонтальное оперения видимых повреждений не имеют, руль направления отклонен полностью вправо, руль высоты отклонен полностью на кабрирование. После опускания самолета на поверхность земли руль высоты отклонился вниз под собственным весом из-за среза заклепок на валу руля высоты. В нижней части руля направления справа след от соприкосновения с рулем высоты. Качалки управления элеронами погнуты.

Двигатель с моторамой и пожарной перегородкой расположен приблизительно под углом 90° к оси самолета. Разрушен масляный радиатор. Масляный фильтр сорван со штатного места. Капоты двигателя сорваны с узлов крепления и разрушены. Двигатель сорван с нижних узлов крепления.

Лопастей воздушного винта разрушены в месте крепления к ступице, разрушена втулка воздушного винта, лакокрасочное покрытие внешней поверхности всех лопастей повреждено, на передней поверхности лопастей расположены поперечные риски. Лопастей, находившаяся под двигателем, имеет два продольных растрескивания. Имеются характерные следы на земле от лопастей воздушного винта, свидетельствующие о работоспособности двигателя в момент столкновения самолета с землей.

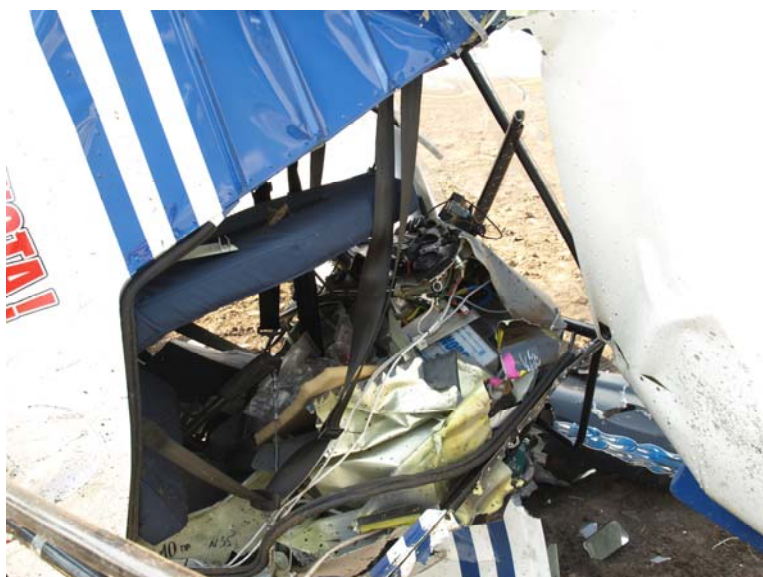
Рис.2 Состояние кабины пилотов

Кабина пилотов – деформирована (Рис.2). Остекление фонаря кабины пилотов отсутствует. Деформирована и сорвана с узлов крепления приборная доска. Левая ручка

управлением самолета сломана, педали сорваны с узлов крепления, на правой педали левого поста управления погнут правый ограничительный упор. Деформирована и частично разрушена проводка управления двигателем. Крепления GPS-приемников сорваны с мест. Сидения кресел не повреждены. Перекрывной (пожарный) кран топливной системы находится в положении «ОТКР». Рычаг управления закрылками находится в положении 7°.

Дисплей комплексного прибора динамических параметров разрушен. Указатели давления и температуры масла утоплены вглубь приборной доски. Указатель скорости, указатель барометрической высоты, радиостанция FL-760, указатель давления топлива, амперметр, панель предохранителей внешних повреждений не имеют. У указателей давления и температуры масла, температуры головок цилиндров, электронного тахометра разбито защитное стекло. Дозатор аппаратуры опрыскивания имеет внешние повреждения.

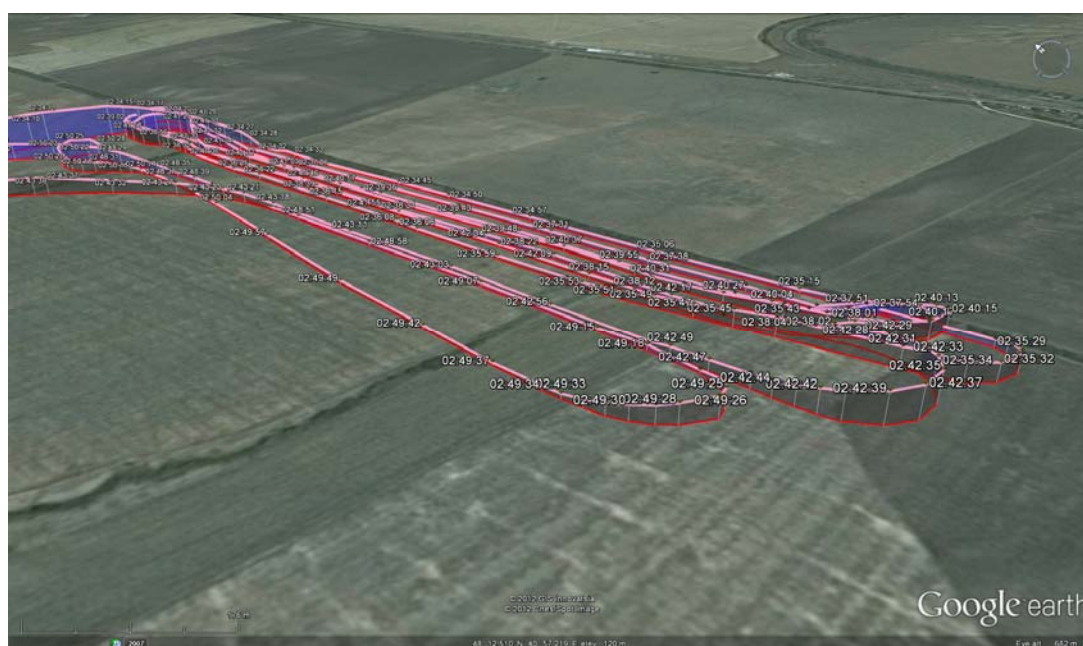
Рис.4 Траектории полета самолета

Траектории полета самолета 09.06.2012 г., полученные по результатам дешифрирования данных GPS-приемников, характер изменения курса указывают на работоспособность системы управления самолетом при выполнении полетов в день авиационного происшествия. Замечаний о работоспособности систем самолета от КВС не поступало. Органы управления самолетом в момент авиационного происшествия находились в положении – правая педаль вперед, РУС на себя и вправо до упора, при этом руль направления отклонен полностью вправо, руль высоты отклонен полностью на кабрирование.

Комиссия при осмотре воздушного судна рассоединений в системе управления самолета не выявила. Характер повреждения элементов системы управления самолетом указывает на то, что они явились следствием удара самолета о землю. Таким образом, система управления самолетом была работоспособна весь полет.

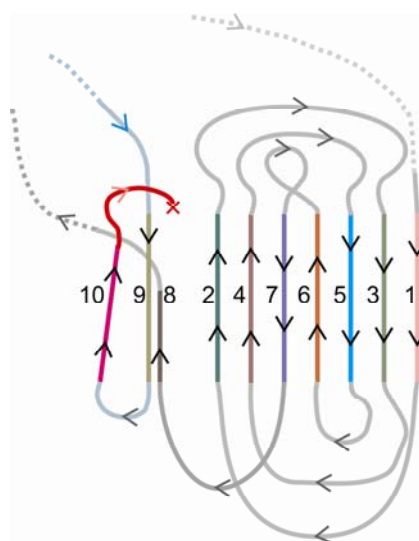
Рис.5 Траектории выполнения авиационно-химических работ самолетом

Из анализа материалов исследования портативных приемников спутниковой навигации (Рис.5) следует, что самолет производил АХР, не придерживаясь одного способа обработки участков поля (разные способы захода на очередной гон). При этом очевидно, что 9 гонов осуществлялись в южном/северном направлении.

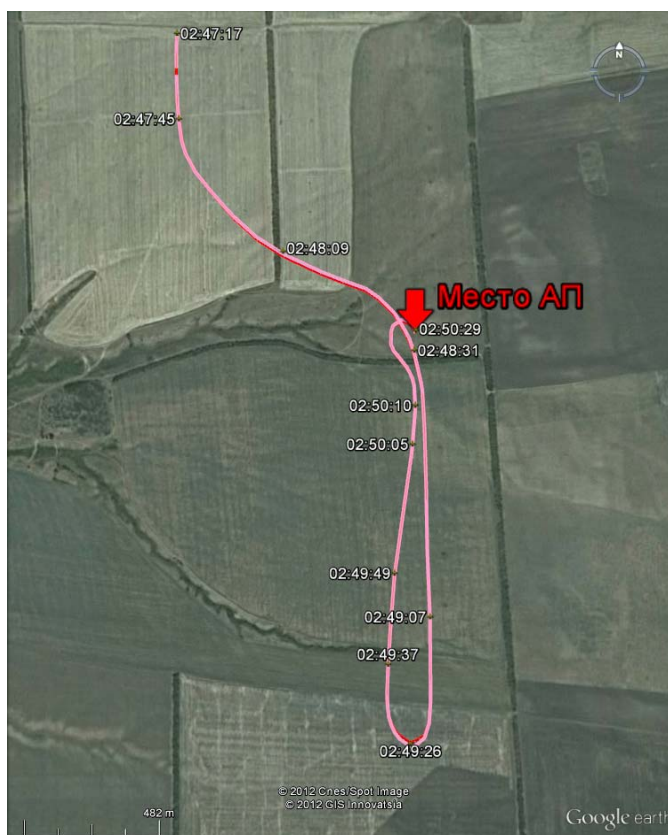
Рис. 6 Траектория второго, последнего полета самолета

Начало выполнения 10-го гона выполнялось с путевым углом 3-4°, в процессе дальнейшего полета значение путевого угла плавно изменялось до значения 8° (Рис.6). Таким образом, выполнение последнего пролета осуществлялось не параллельно траекториям предыдущих гонов. Комиссия считает, что именно в этот период времени КВС сообщил своему помощнику об ухудшении самочувствия. Дальнейший полет самолета проходил попеременно со снижением/набором высоты и изменением приборной скорости полета.

Наиболее вероятно, это связано с потерей работоспособности КВС, других причин подобного изменения параметров полета в непосредственной близости от возвышающихся деревьев комиссия не выявила.

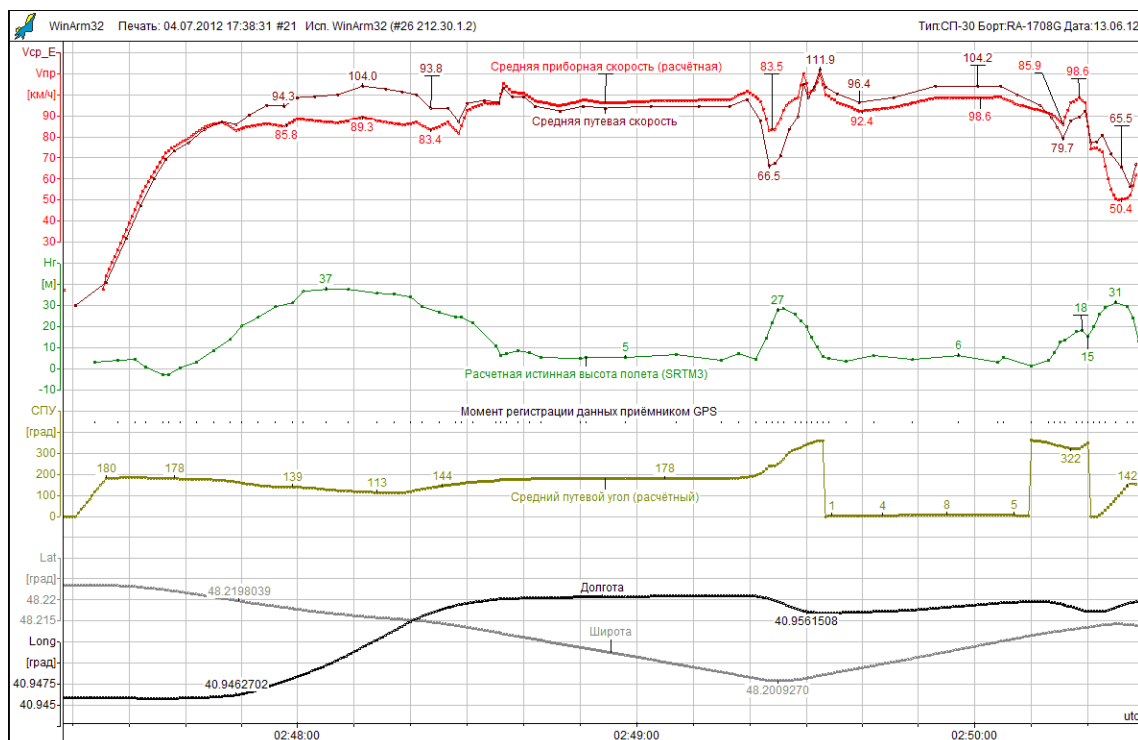
Рис.7 Материалы параметров конечного участка полета самолета

В Руководстве по летной эксплуатации самолета СП-30 RA-1708G в разделе 2.2 приведены ограничения по скорости при угле установки закрылков $\delta z = 7^\circ$ (комиссией установлено положение крана управления закрылками 7°) $V_{min\ доп}$ – минимальная скорость, на которой самолет обладает продольной и боковой управляемостью – 70 км/ч.
