МЕЖГОСУДАРСТВЕННЫЙ АВИАЦИОННЫЙ КОМИТЕТ
КОМИССИЯ ПО РАССЛЕДОВАНИЮ АВИАЦИОННЫХ ПРОИСШЕСТВИЙ

ОКОНЧАТЕЛЬНЫЙ ОТЧЕТ
ПО РЕЗУЛЬТАТАМ РАССЛЕДОВАНИЯ АВИАЦИОННОГО ПРОИСШЕСТВИЯ

Вид авиационного происшествия	Катастрофа
Тип воздушного судна	ЕЭВС, самолет, Элитар-202
Государственный регистрационный опознавательный знак	RA-0186G
Идентификационный номер	ЕЭВС .02.0032
Владелец	НП Аэроклуб «Кондор»
Авиационная администрация	Приволжское МТУ ВТ ФАВТ
Место происшествия	Россия, аэродром Смышляевка, г. Самара, координаты: 53° 14' 29" СШ, 050° 22' 34" ВД
Дата и время	26.04.2012, 10:20 UTC (14:20 местного времени), день

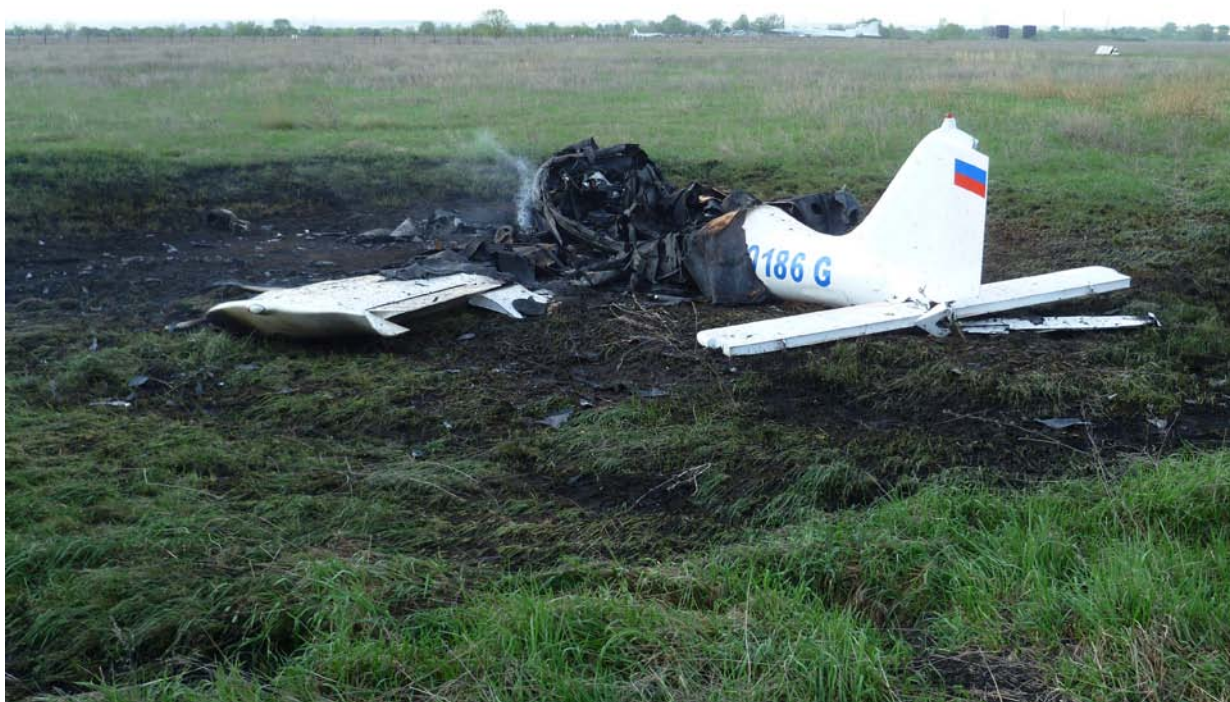
Рис. 1. Место АП

В результате столкновения с землёй воздушное судно разрушено и почти полностью сгорело. От фюзеляжа уцелела хвостовая часть со стабилизатором и килём. На хвостовой части фюзеляжа имеется гофр обшивки, появившийся вследствие удара о землю. Верхнее крепление РН вырвано, РВ отломан полностью, места крепления его к стабилизатору разрушены. Плоскости отделены от фюзеляжа, сломаны лонжероны в районе корневых нервюр. Правая плоскость с закрылком и элероном сгорела почти полностью, левая – наполовину. Стойки шасси сломаны, резина колёс основных стоек сгорела, из резины колеса передней стойки вырван кусок при ударе о землю. Тяги системы управления сломаны, деформированы, многие сгорели. Часть рычагов качалок и

кронштейнов имеют изломы и деформацию. Тросовая проводка управления вырвана в местах крепления к тендерам. Двигатель в значительной мере пострадал от пожара, моторама имеет изломы, подкосы моторамы, почти все дюритовые рукава, резиновые фланцы карбюраторов, топливный фильтр и топливный насос – сгорели. Лопасты воздушного винта оборваны в комлевой части. Приборное оборудование, радиостанция, аккумуляторная батарея, БПС и аварийно-спасательный радиомаяк сильно пострадали от пожара.

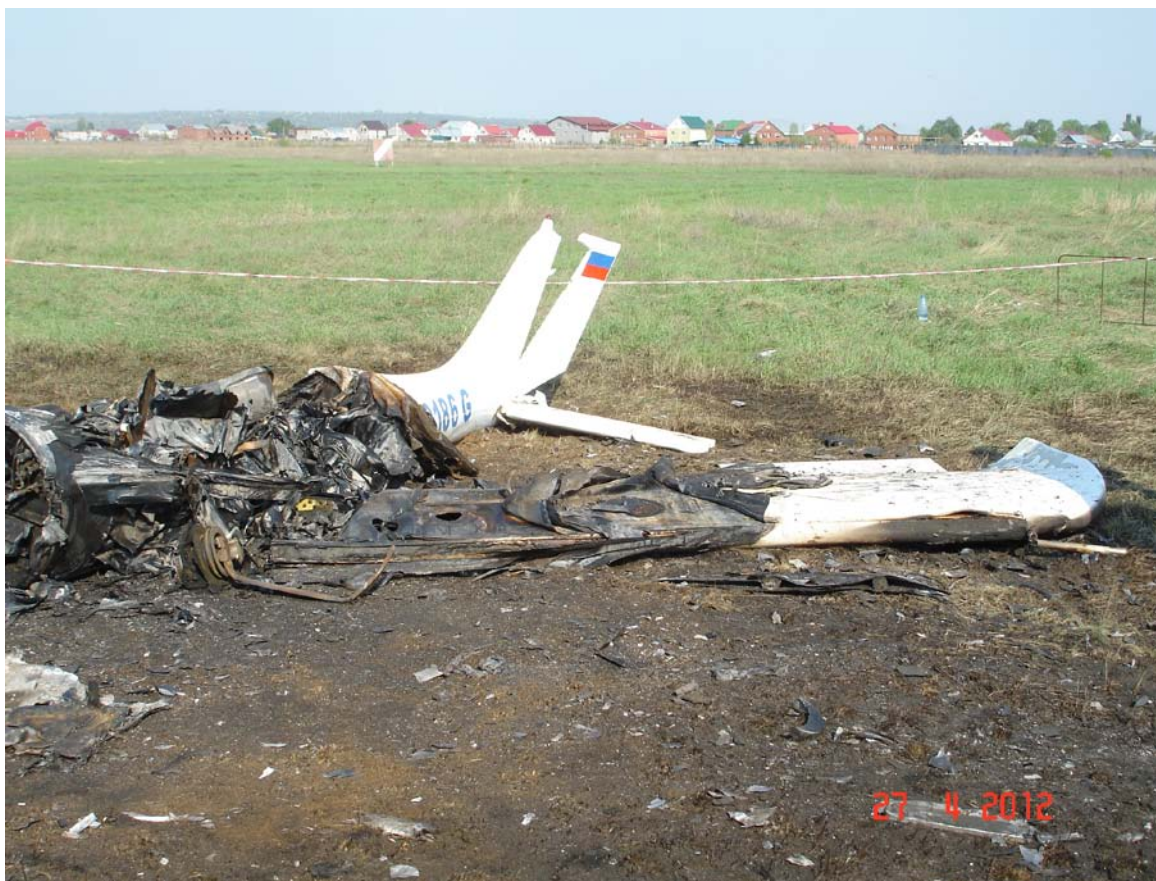
Рис. 3.

Заход самолёта на посадку осуществлялся на ГВПП с посадочным курсом $МКп=33^\circ$. Самолёт остановился в створе ГВПП, на удалении 148 м от её порога, примерно в 6-7 м правее оси ГВПП. Ось самолёта расположена с $МК=270^\circ$, что составляет угол относительно посадочного курса ГВПП - 123° . Самолёт лежит на фюзеляже кабиной вверх, все стойки шасси сломаны. (Рис.3).

След первого касания самолётом земли находится примерно в 30 м от места нахождения самолёта. На месте следа сорвана трава вместе с частью грунта, на земле имеются кусочки лакокрасочного покрытия. Линия полёта от следа первого касания до места нахождения самолёта направлена примерно по курсу с $МК=15^\circ$. Самолёт правой плоскостью задел о землю, угол крена составлял примерно 47° , а затем с углом тангажа на пикирование примерно - 20° самолёт столкнулся с землёй воздушным винтом и передней стойкой шасси. Стойка шасси обломилась и отлетела вперёд несколько левее направления движения самолёта. После этого самолёт с левым креном ударился о землю левой стойкой шасси, в момент удара крепление стойки сломалось. Далее произошло утыкание в землю и излом ПВД, расположенного на левой плоскости. После этого, уже почти не имея поступательной скорости, самолёт упал на хвостовую часть фюзеляжа и правую

плоскость. В месте удара о землю хвостовой частью фюзеляжа лежит подфюзеляжный гребень. От удара о землю правая плоскость отделилась от фюзеляжа. В дальнейшем, при движении по земле, самолёт развернуло влево на угол примерно 105° , при этом он «наехал» на отделившуюся правую плоскость крыла таким образом, что она оказалась расположенной вдоль правой стороны фюзеляжа законцовкой вперёд.

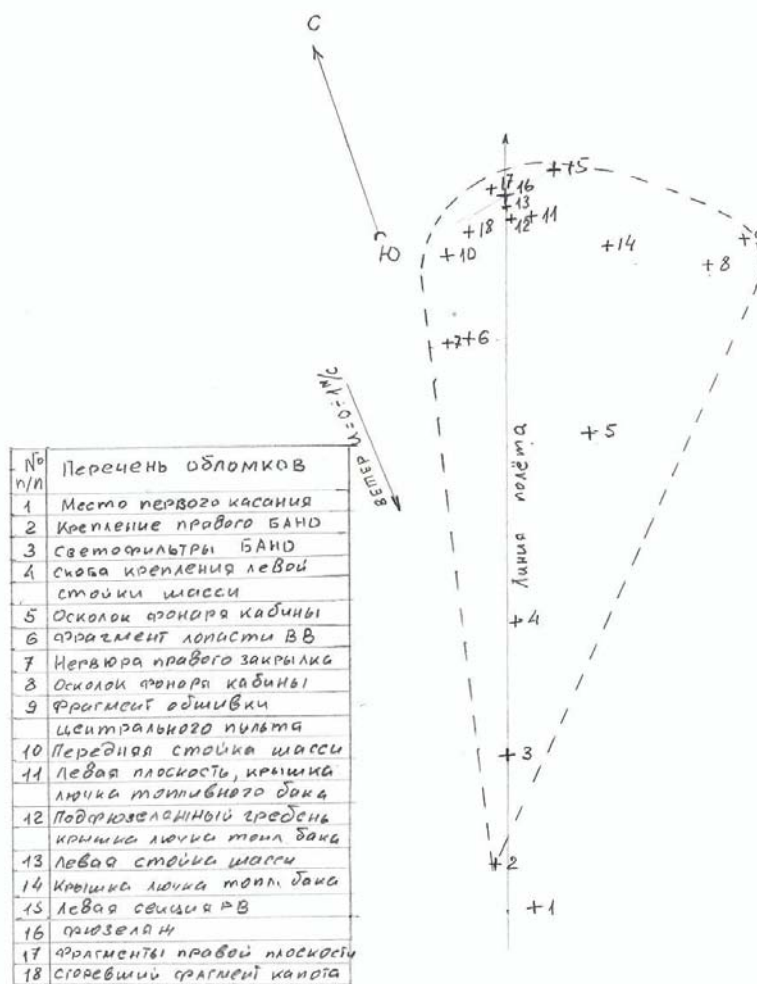
Рис. 4. Кроки места АП

Вдоль направления движения самолёта находятся обломки, элементы конструкции и следы последующих столкновений самолёта с землёй:

- на расстоянии 28,5 м с $МК=0^\circ$ от места нахождения самолёта находятся элементы крепления правого БАН;
- на расстоянии 24 м, рядом со светофильтром БАН, находятся три характерных следа удара о землю лопастей воздушного винта. Расстояние от первого до второго следа составляет 0,4 м, от второго до третьего – 0,6 м;
- на расстоянии 0,1 м слева от первого удара воздушным винтом о землю имеется борозда в земле длиной 1,7 м, являющаяся следом удара о землю передней стойкой шасси. Направления следа имеет магнитный курс $МК=9^\circ$;

- на расстоянии 18 м имеется след удара о землю левой стойкой шасси, в двух метрах правее следа лежит деталь крепления левой стойки;
- далее на расстоянии 11 и 10 м соответственно, в двух метрах правее направления движения самолёта лежит обломок остекления фонаря кабины;
- на расстоянии 7,5 м, в двух метрах левее направления движения самолёта лежит нервюра правого закрылка. В одном метре правее неё лежит крупный фрагмент лопасти воздушного винта;
- перед носком левой плоскости крыла находится подфюзеляжный гребень;
- перед законцовкой левой плоскости крыла имеется след утыкания в землю ПВД в виде неглубокой борозды длиной примерно 0,5 м;
- на расстоянии 11 и 14 м соответственно правее направления движения самолёта лежит второй осколок фонаря кабины и фрагмент мягкой обшивки заголовника сиденья.

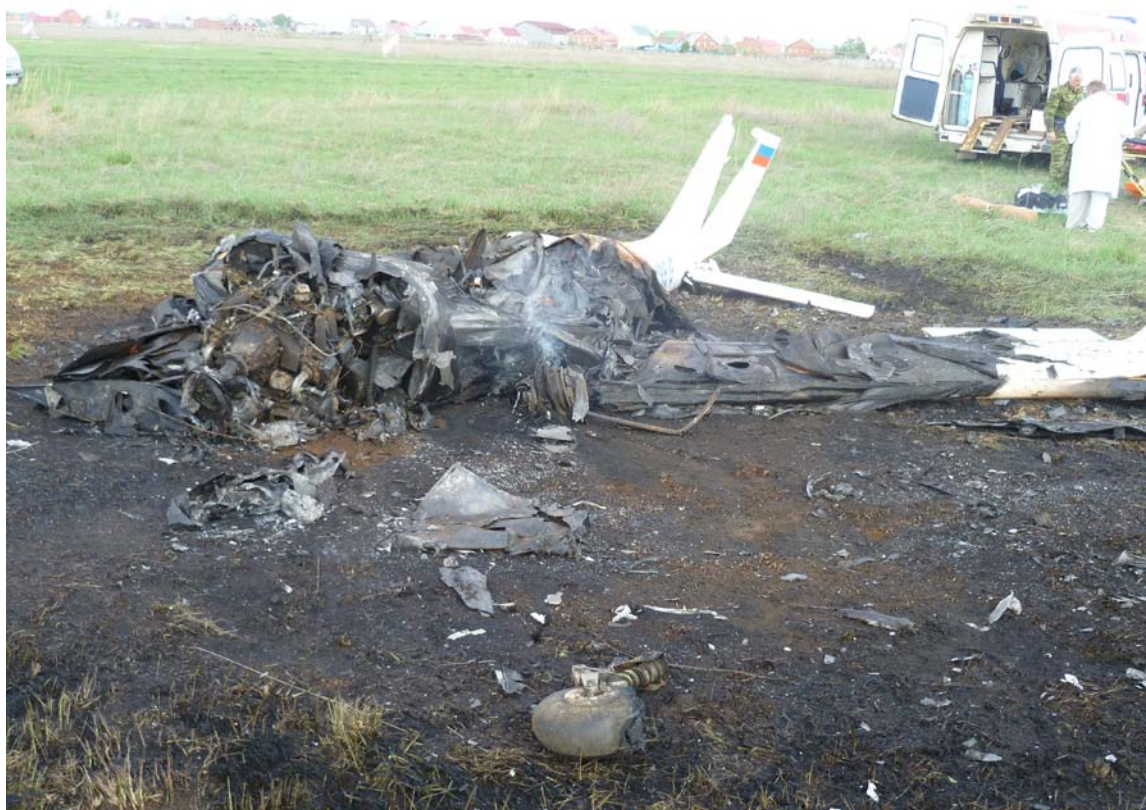
Рис. 5.

Впереди самолёта под углом примерно 30° от его оси на расстоянии 3,5 м лежит носовая стойка шасси. Элементы конструкции стойки забиты землёй, что свидетельствует о сильном ударе носовой стойки о землю. Характерный излом стойки свидетельствует о том, что в момент удара носовая стойка, а, следовательно, и руль направления были повернуты вправо (Рис. 5).
