**МЕЖГОСУДАРСТВЕННЫЙ АВИАЦИОННЫЙ КОМИТЕТ**  
**КОМИССИЯ ПО РАССЛЕДОВАНИЮ АВИАЦИОННЫХ ПРОИСШЕСТВИЙ**

**ОКОНЧАТЕЛЬНЫЙ ОТЧЕТ**  
**ПО РЕЗУЛЬТАТАМ РАССЛЕДОВАНИЯ АВИАЦИОННОГО ПРОИСШЕСТВИЯ**

Вид авиационного происшествия	Авария
Тип воздушного судна	Самолет, ЕЭВС В-18Т
Идентификационный номер	ЕЭВС.03.1488
Государственный регистрационный опознавательный знак	РА-1594G
Собственник ВС	Частное лицо, гражданин РФ
Авиационная администрация	Приволжское МТУ ВТ ФАВТ
Место происшествия	Российская Федерация, Самарская область, Ставропольский район, 0,6 км западнее населенного пункта Подстепки. Географические координаты места АП: 53°29,782' сш, 049°07,697' вд.
Дата и время	06.01.2013 г., 11:15 UTC (местное время 15:15), день.

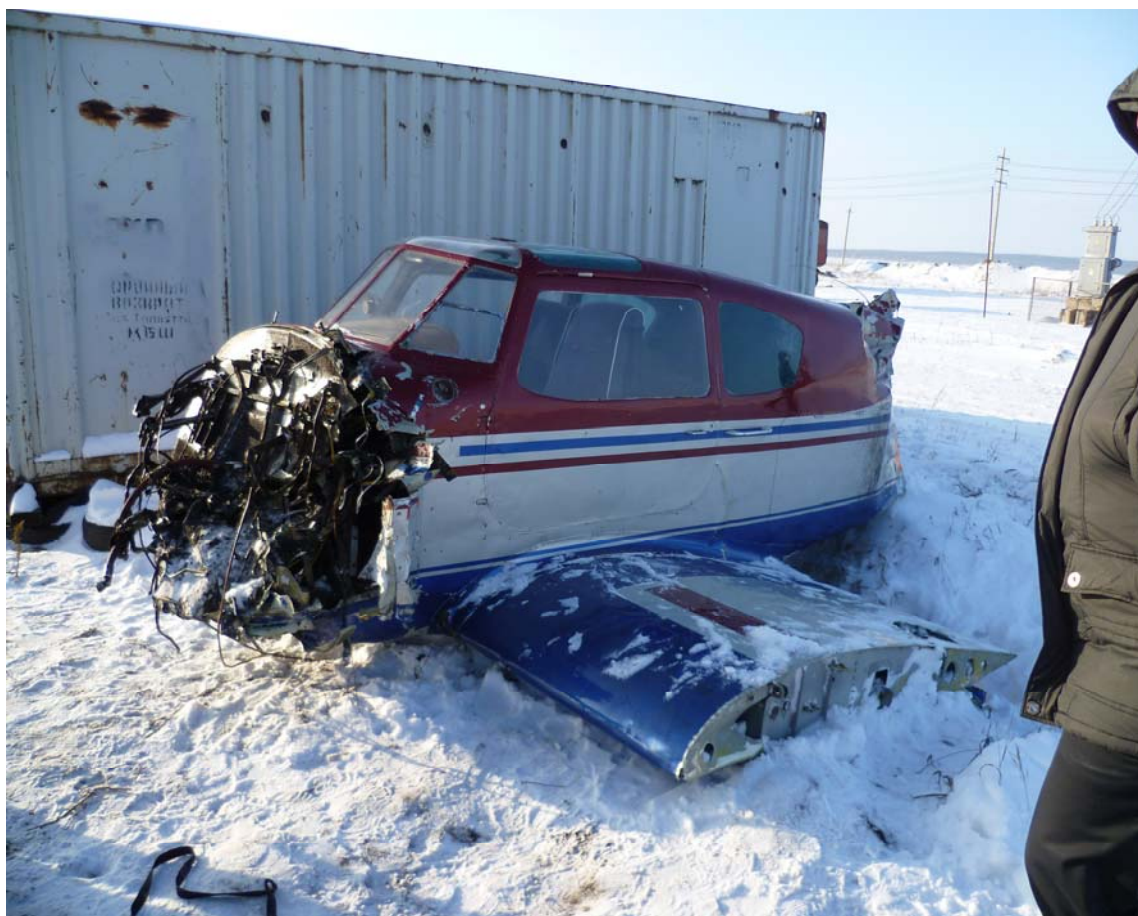
В результате воздействия нерасчётных нагрузок при падении самолета на лед водохранилища конструкция планера самолета и его систем подверглась множественным повреждениям: двигатель с моторамой крепления, хвостовая часть самолета, ОЧК левой плоскости отделены от фюзеляжа и практически полностью разрушены (Рис.1). Маслбак и маслорадиатор полностью разрушены, лопасти воздушного винта разрушены по комли (Рис. 2), правая плоскость имеет повреждения.

Рис. 1. Состояние планера ВС после АП

В результате падения на самолете отбита левая консоль, полностью разрушены воздушный винт, двигатель, моторама и хвостовая часть самолета, правая плоскость и фюзеляж самолета имеют значительные повреждения.

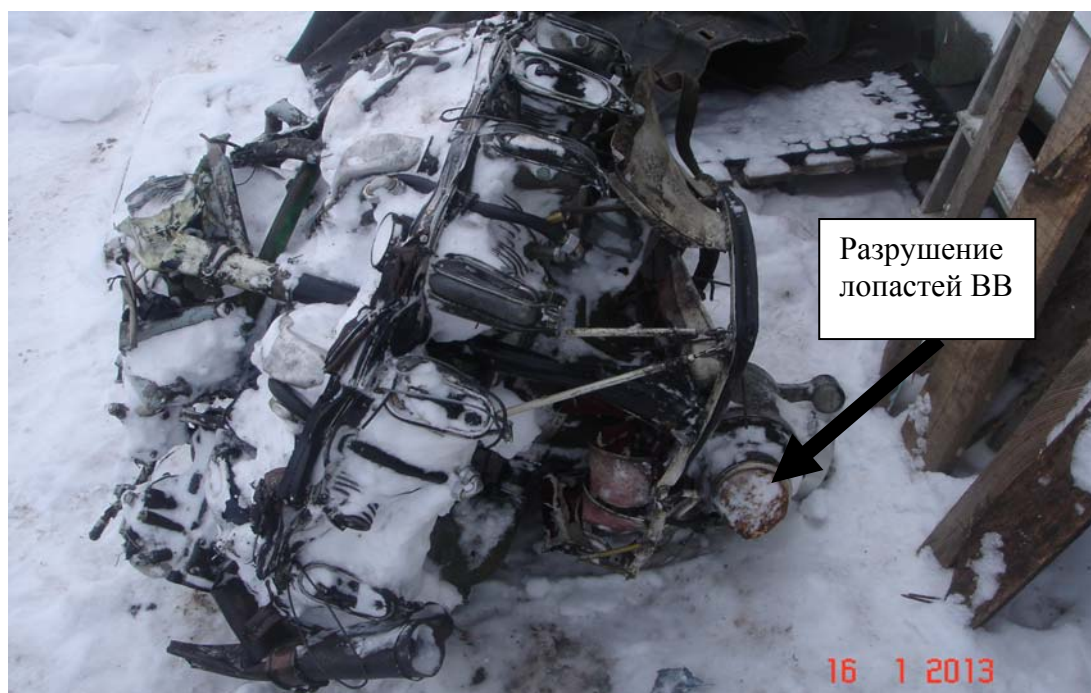
Рис. 2. Состояние двигателя и ВВ после АП

Характер повреждений и деформаций элементов конструкции двигателя, состояние его агрегатов и разброс частей воздушного винта при ударе о лед указывают на то, что двигатель работал на больших оборотах до самого столкновения с поверхностью водохранилища. Признаков отказа авиатехники в последнем полете ВС не установлено. Все разрушения конструкции и оборудования ВС являются результатом однократного воздействия нерасчетных нагрузок, возникших в результате столкновения ВС с поверхностью водохранилища. Пожара на самолете не было.

Испытания и исследования двигателя не проводились. По имеющимся признакам двигатель был работоспособен. Столкновение с поверхностью озера произошло при работе двигателя на оборотах, близких к максимальным (ВВ разрушен полностью, по самые комли, на множество мелких фрагментов). КВС подтверждает нормальную работу двигателя и тот факт, что перед столкновением с землей он увеличил режим работы двигателя до максимальных с целью перевода самолета в набор высоты.

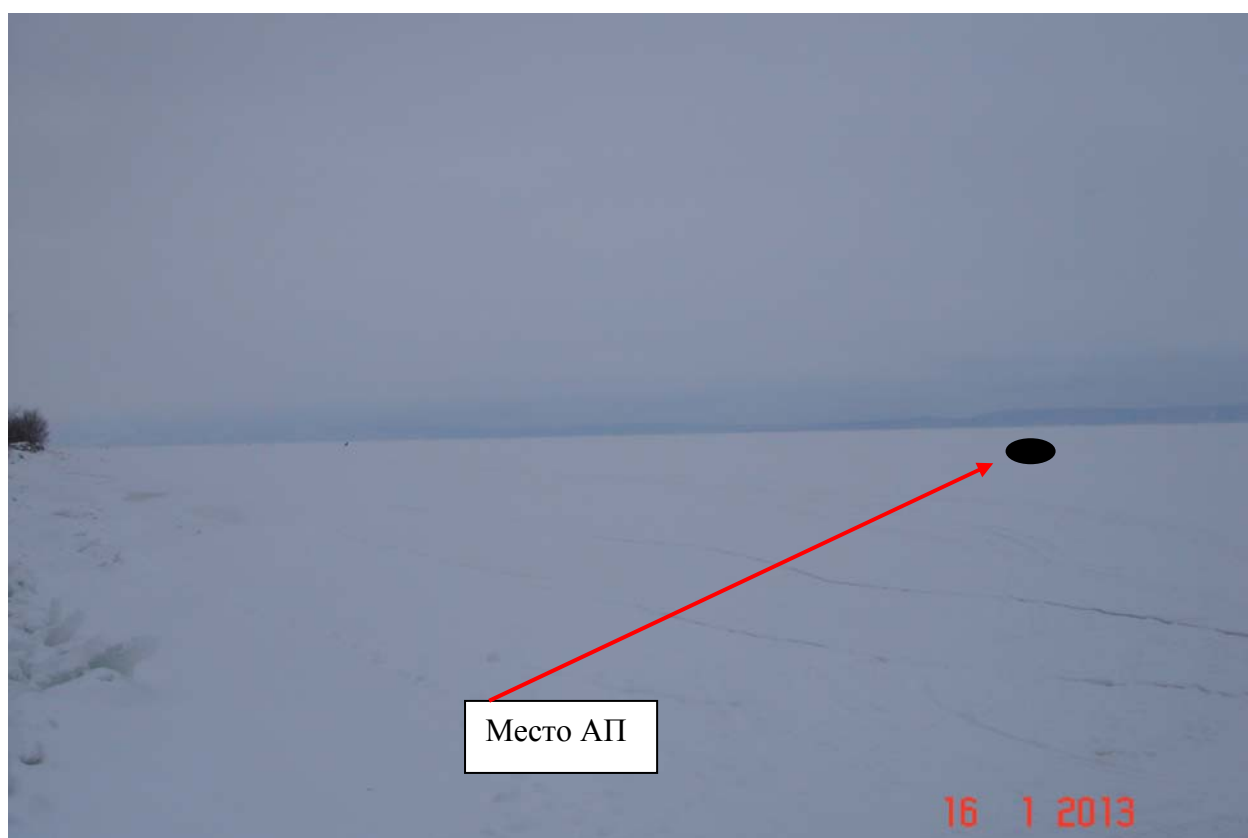
неконтрастной снежной подстилающей поверхности водохранилища, КВС, по его словам, практически перестал понимать, в каком положении находится самолет (похожая метеорологическая обстановка показана на рис. 3), упустил контроль за креном и высотой полета, в результате чего самолет левой плоскостью, с креном около  $60^\circ$ , столкнулся с поверхностью водохранилища и упал на лед. Данный факт подтверждается показаниями очевидцев и видеосъемкой момента АП. Самолет проскользил на фюзеляже (шасси были убраны) по ровной ледяной поверхности 160 м и остановился в 500 м от береговой черты.

Рис. 3. Вид на Куйбышевское водохранилище с берега
