МЕЖГОСУДАРСТВЕННЫЙ АВИАЦИОННЫЙ КОМИТЕТ
КОМИССИЯ ПО РАССЛЕДОВАНИЮ АВИАЦИОННЫХ ПРОИСШЕСТВИЙ

ОКОНЧАТЕЛЬНЫЙ ОТЧЕТ
ПО РЕЗУЛЬТАТАМ РАССЛЕДОВАНИЯ АВИАЦИОННОГО ПРОИСШЕСТВИЯ

Вид авиационного происшествия	Авиационное происшествие без человеческих жертв
Тип воздушного судна	ЕЭВС, гидросамолет-амфибия Че-29А1
Государственный регистрационный опознавательный знак	RA-1792G
Идентификационный номер	ЕЭВС.04.1016
Владелец	Частное лицо
Авиационная администрация по принадлежности ВС	Приволжское МТУ ВТ ФАВТ
Авиационная администрация места АП	Тюменское МТУ ВТ ФАВТ
Место происшествия	РФ, Ханты-Мансийский автономный округ, акватория р. Иртыш, координаты: 60°59,315'СШ и 069°07,854'ВД
Дата и время	15.06.2013, 16:56 (местное время), 10:56 (UTC), день

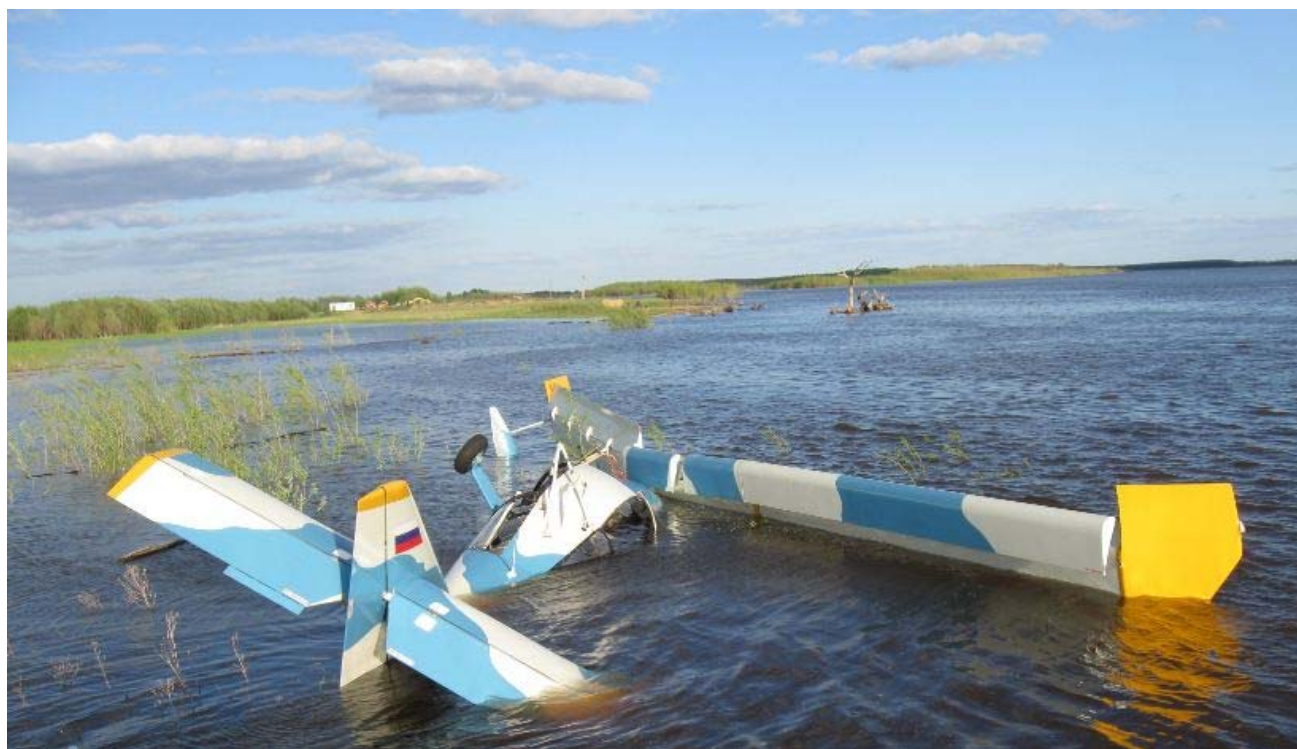
Рис. 2. Общий вид повреждения ВС на месте АП

При осмотре ВС на месте авиационного происшествия установлено, что самолет значительно разрушен, имеются повреждения силовых элементов конструкции, несущих поверхностей, корпуса фюзеляжа. Общий вид ВС на месте АП показан на Рис.2.

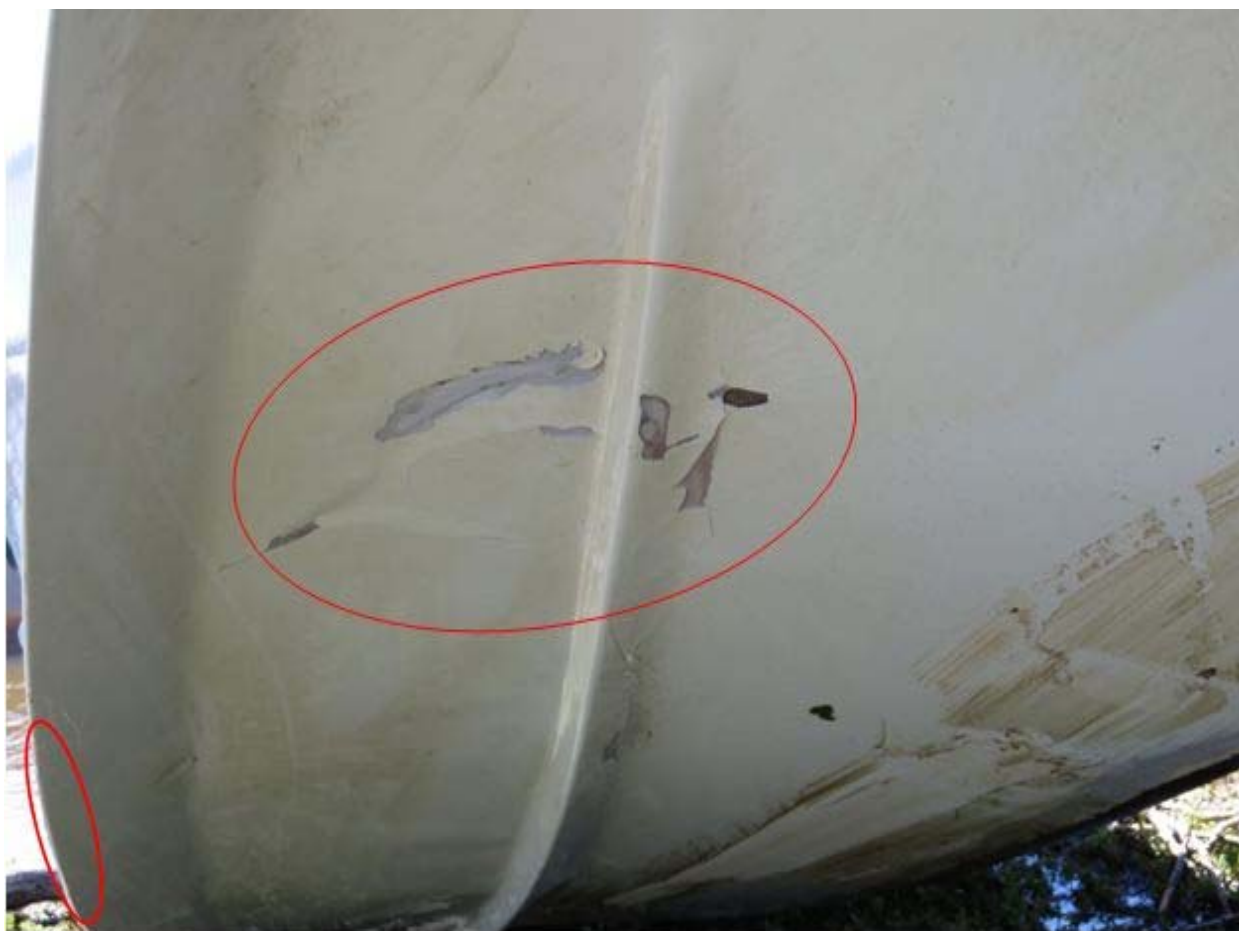
Рис. 3. Повреждения пластикового корпуса ВС с наружной стороны

На днище фюзеляжа, с наружной стороны в носовой части и справа имеются следы повреждения пластикового корпуса ударного характера (Рис. 3, 4.), а также повреждения силового набора корпуса с внутренней стороны.

Специалистами КНТОР АП МАК в результате анализа повреждений, полученных ВС в результате АП, установлено, что характер локальных повреждений корпуса ВС, показанных на Рис. 3, 4, указывает на соударение днища гидросамолета с посторонним предметом в процессе приводнения.

Соударение самолета с посторонним предметом на водной поверхности при выполнении посадки также подтверждается характерными повреждениями корпуса самолета.

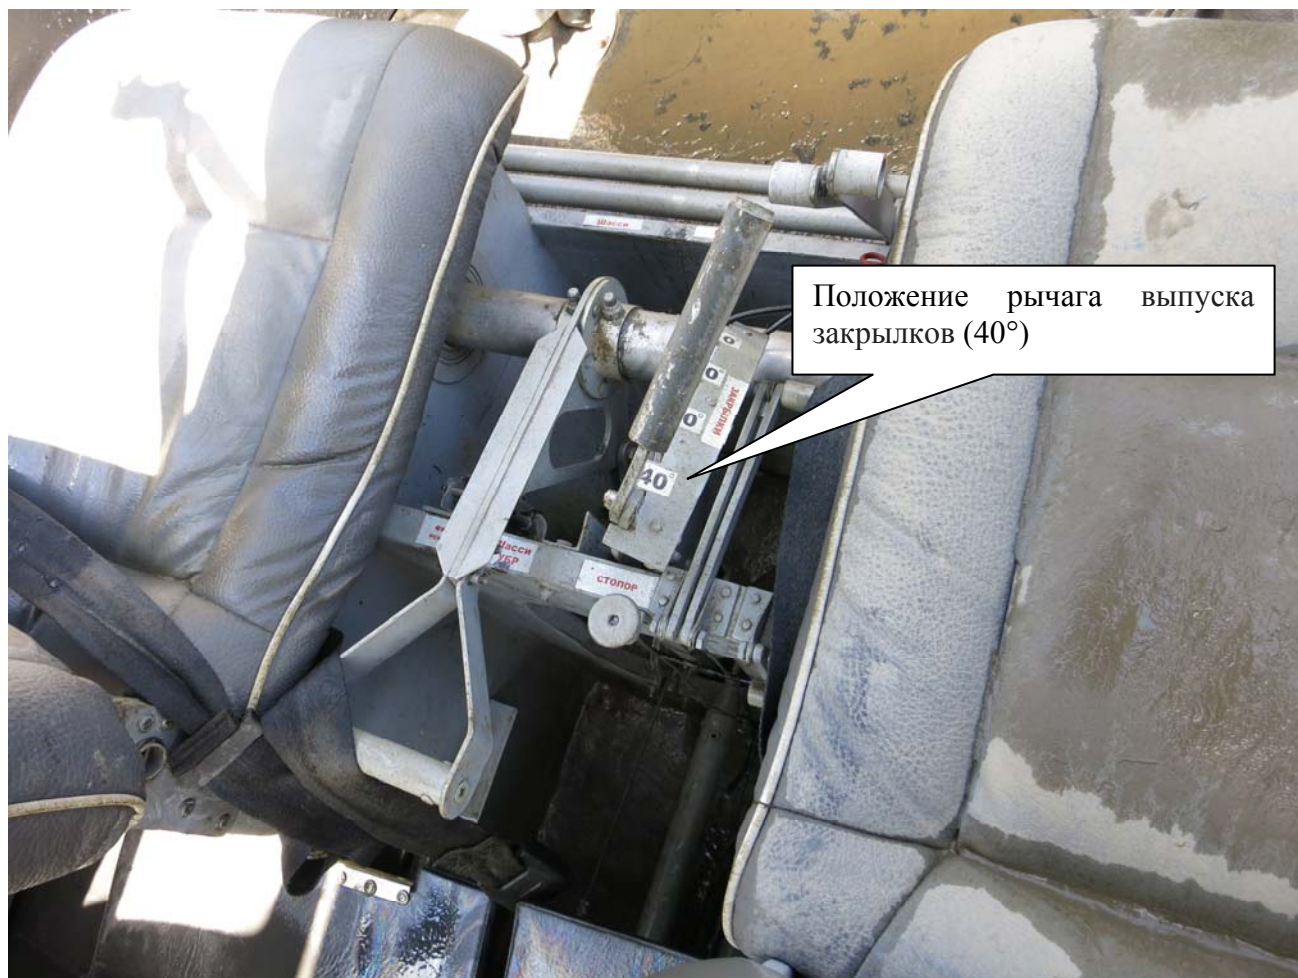
Рис.12. Положение рычага выпуска закрылков в кабине самолета на месте АП

Расчетные параметры полета (скорость на предпосадочном планировании около 100 км/ч, в момент приводнения - около 75 км/ч) и конфигурация (угол отклонения флаперонов - 40°) гидросамолета-амфибии Че-29А1 RA-1792G перед посадкой и при посадке соответствовали требованиям РЛЭ. При осмотре кабины ВС на месте АП было установлено, что рычаг выпуска закрылков находился в посадочном положении (Рис. 12.).

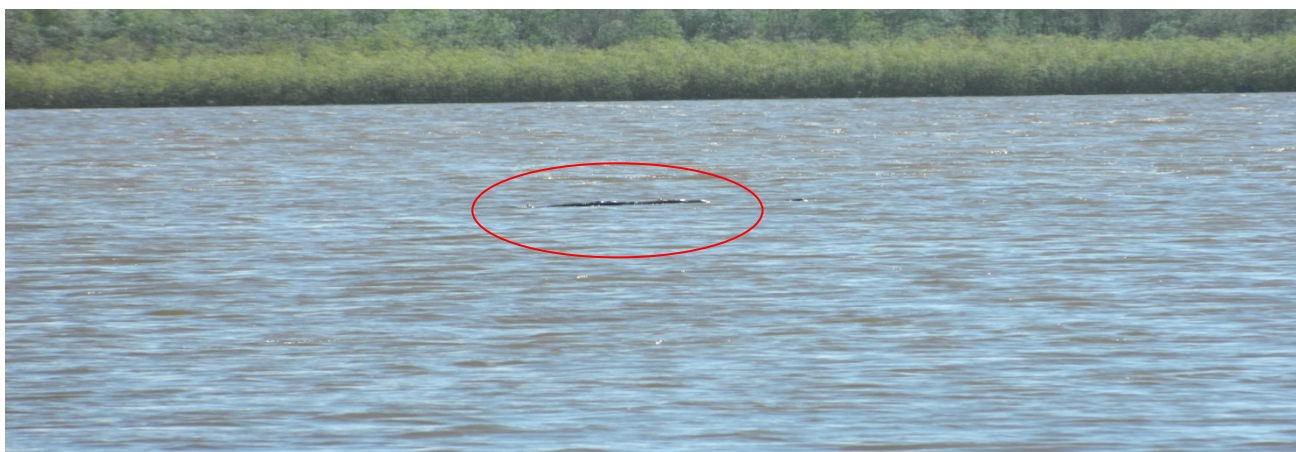
Рис.13. Затопленное бревно на водной поверхности протоки Рейдечная

Все разрушения конструкции и оборудования ВС являются результатом воздействия нерасчетных нагрузок, возникших в результате столкновения воздушного судна с посторонним предметом, наиболее вероятно, с затонувшим бревном (топляком) и водной поверхностью после его опрокидывания на правый борт.

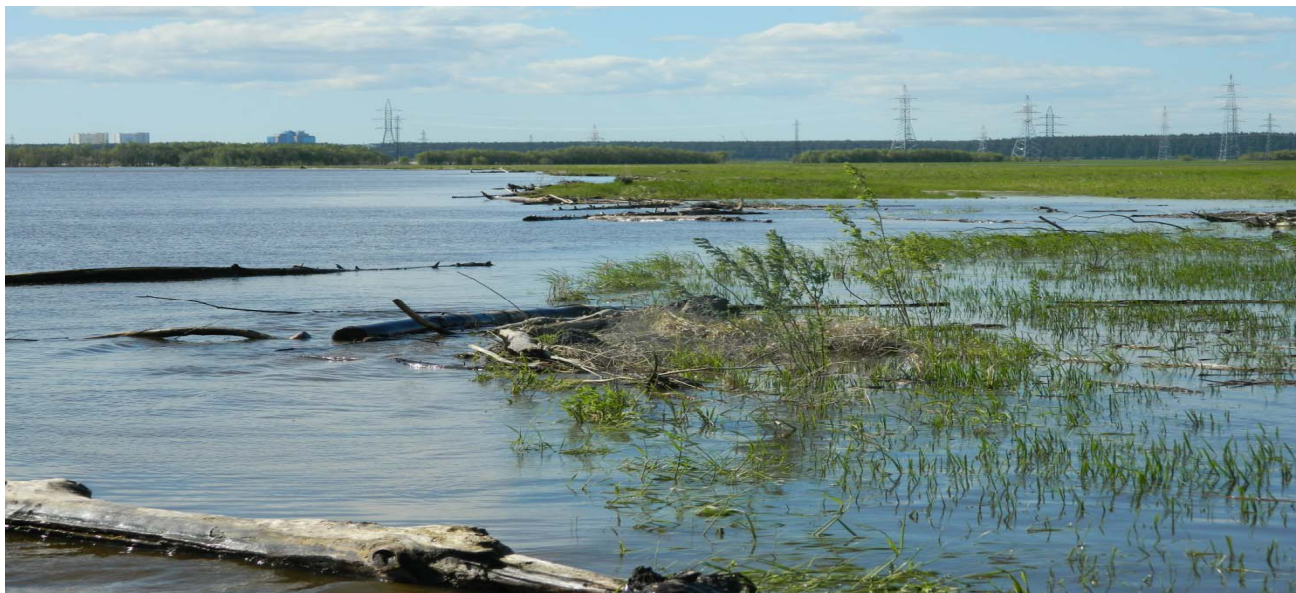
Рис. 14. Берег протоки Рейдечная в районе места АП ниже по течению

Затем произошел интенсивный разворот влево, и самолет опрокинулся на правый борт. В связи со скоротечностью развития особой ситуации пилот не мог предпринять каких-либо действий по предотвращению повреждения ВС. Наиболее вероятно, что в процессе глиссирования произошло столкновение ВС с затонувшим бревном (топляком). Наблюдения за водной поверхностью в районе посадки самолета-амфибии показало, что в ней на момент АП могли находиться топляки, трудно распознаваемые пилотом в процессе осмотра места посадки и ее выполнения (Рис. 13.). На берегу протоки Рейдечная находится большое количество топляков, что также косвенно подтверждает возможное их наличие в акватории посадки гидросамолета-амфибии Че-29А1 RA-1792G (Рис. 14.).
