МЕЖГОСУДАРСТВЕННЫЙ АВИАЦИОННЫЙ КОМИТЕТ
КОМИССИЯ ПО РАССЛЕДОВАНИЮ АВИАЦИОННЫХ ПРОИСШЕСТВИЙ

ОКОНЧАТЕЛЬНЫЙ ОТЧЕТ
ПО РЕЗУЛЬТАТАМ РАССЛЕДОВАНИЯ АВИАЦИОННОГО ПРОИСШЕСТВИЯ

Вид авиационного происшествия	Катастрофа
Тип воздушного судна	Автожир «Калидус»
Государственный регистрационный опознавательный знак	RA-0038A
Идентификационный номер	ЕЭВС.03.1743
Владелец	Частное лицо
Эксплуатант	Не зарегистрирован (ВК РФ не требует)
Место происшествия	53° 13,22' СШ, 34° 21,46' ВД, г. Брянск (русло реки Десна)
Дата и время	12.07.2013, 14 час 03 мин (здесь и далее указывается время UTC), местное время 18 час 03 мин, день

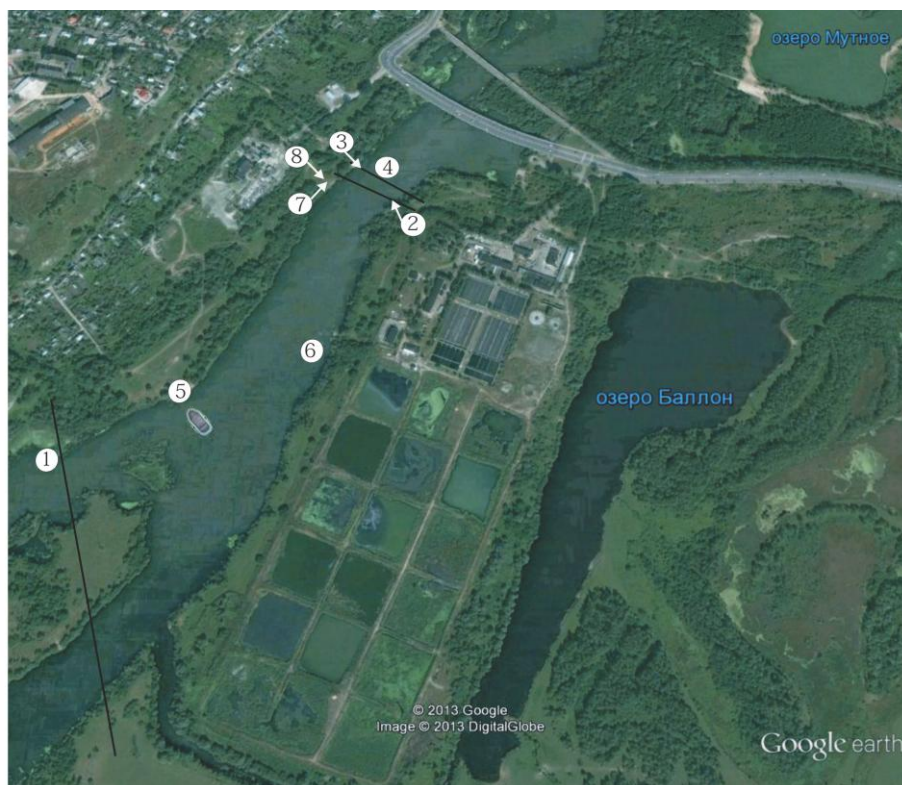
Рис. 3. Участок маршрута № 5 в районе АП со схемой расположения очевидцев.

Обратный полет выполнялся на высоте 150 – 200 м (до пролета первой высоковольтной линии электропередач (ЛЭП-1) (рис. 3, позиция – 1), при этом приборная скорость составляла 130 – 140 км/час.

После пролета ЛЭП-1, со слов очевидца, ВС начало пологое снижение и в районе стока очистных сооружений (позиция – 6) заняло высоту 7 – 10 м, далее выполнялся горизонтальный полет до столкновения с ближней по полету линией электропередач (ЛЭП-2). Очевидец находился в надувной лодке на фарватере реки Десна (позиция – 5). Горизонтальный полет на протяжении 50 – 100 м до столкновения с ЛЭП-2 подтверждают и очевидцы, находившиеся на берегу около ЛЭП-2 (позиции – 7, 8).

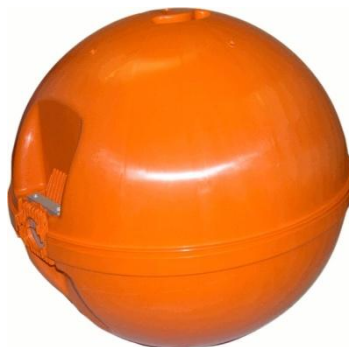
Рис. 4. Шары-маркеры, устанавливаемые на воздушных линиях.

Примером использования данного способа является размещение шаров с определенными интервалами вдоль линии электропередачи. Данный способ применяется для обозначения высоковольтных проводов в дневное время.
