**МЕЖГОСУДАРСТВЕННЫЙ АВИАЦИОННЫЙ КОМИТЕТ**  
**КОМИССИЯ ПО РАССЛЕДОВАНИЮ АВИАЦИОННЫХ ПРОИСШЕСТВИЙ**

**ОКОНЧАТЕЛЬНЫЙ ОТЧЕТ**  
**ПО РЕЗУЛЬТАТАМ РАССЛЕДОВАНИЯ АВИАЦИОННОГО ПРОИСШЕСТВИЯ**

Вид авиационного происшествия	АПбЧЖ
Тип воздушного судна	ЕЭВС вертолёт IAR-316B
Идентификационный номер	ЕЭВС 03.1971
Государственный регистрационный опознавательный знак	RA-1881G
Владелец	ООО «Феникс»
Эксплуатант	Частное лицо
Авиационная администрация	Южное МТУ ВТ ФАВТ МТ РФ
Место происшествия	Краснодарский край, Сочинский район, посёлок Солохаул, русло реки Шахе.  Координаты места АП 43°48,461' СШ; 039°40,955' ВД
Дата и время	21.07.2013, 13час 29мин UTC  (17час 29мин местного времени), день

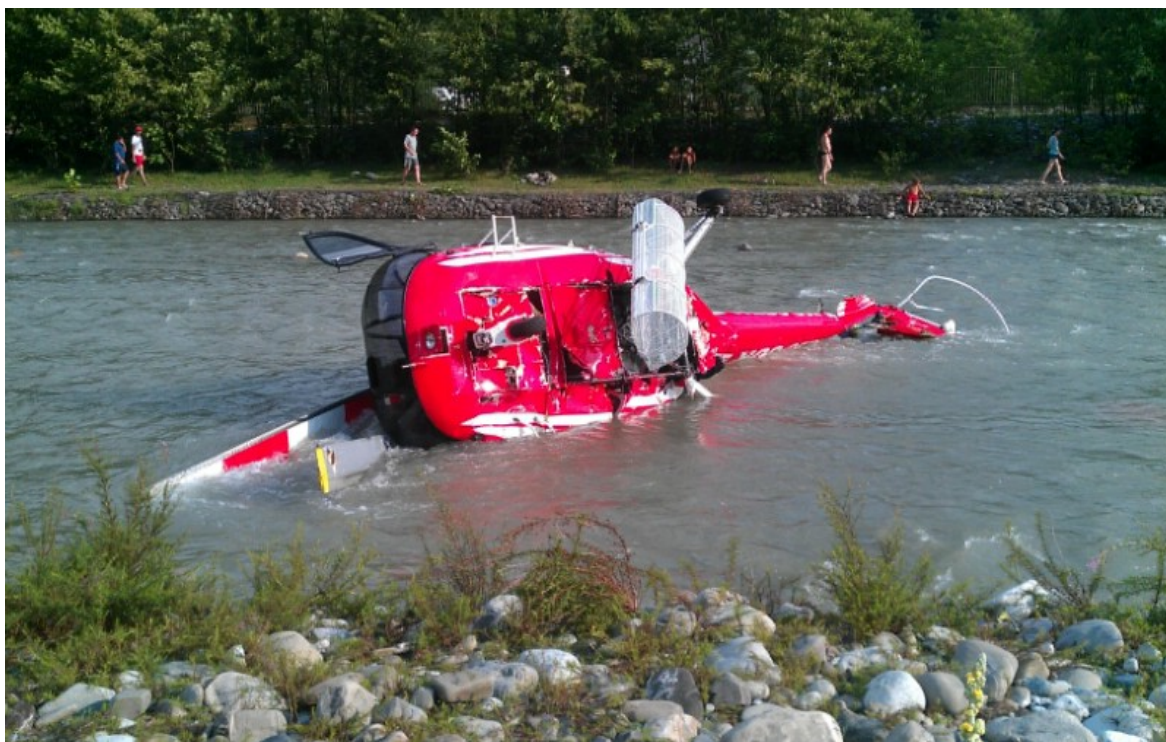
Воздушное судно получило значительные повреждения. Разрушены стабилизатор, хвостовой редуктор, хвостовой винт, вал трансмиссии хвостового винта. Частично разрушена и деформирована хвостовая балка. Сломаны подкосы крепления основных колёс шасси. Деформирована кабина вертолёт. Разбито остекление правой части кабины. Деформированы и повреждены лопасти несущего винта. Разрушен автомат перекоса несущего винта. (Рис № 1).

Рис № 1. Вертолёт на месте АП.

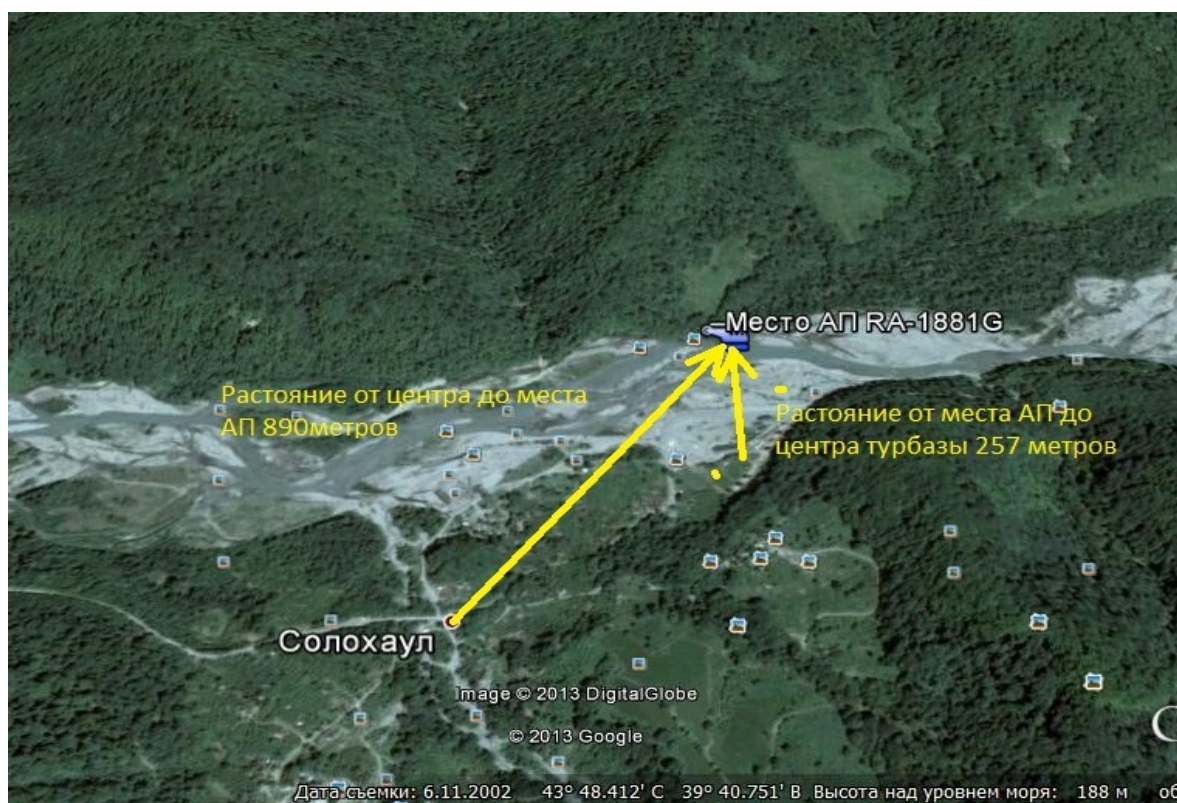
Место АП представляет собой ущелье, по дну которого протекает река Шахе. На удалении 890м от места АП с азимутом 34° находится центр населённого пункта Солохаул. На левом берегу реки, на удалении 257м на азимуте 09° расположена турбаза «Шахе» (Рис № 3).

Рис № 3. Место АП.

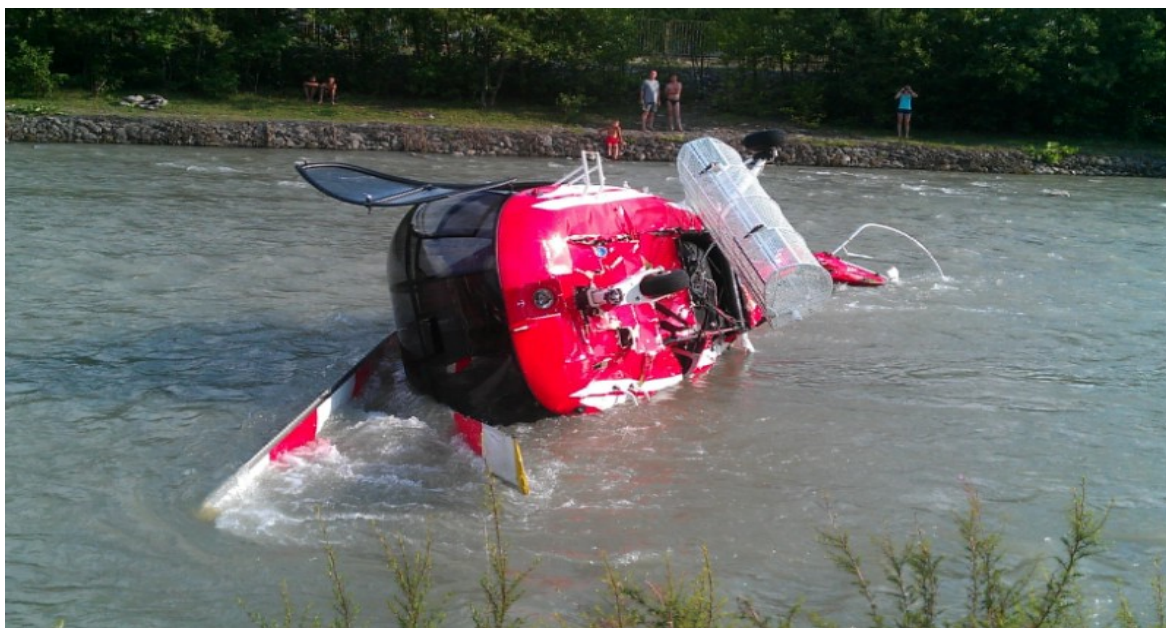
Лопасты несущего винта, от удара о приподнятый правый берег реки, деформированы, автомат перекоса разрушен. Лопасты несущего винта остались прикрепленными к автомату перекоса.

Под действием реакции от удара лопастей несущего винта вертолѐт развернуло влево и завалило на правый борт. Произошло повреждение обшивки кабины, деформация входных дверей, разрушение правой стороны остекления кабины. Вертолѐт лежал на дне реки Шахе (средняя глубина в месте АП 0,5 – 0,7м) ближе к правому берегу, строительная горизонталь вертолѐта располагалась с магнитным курсом 28° (Рис № 4, № 5). По

Рис № 4. Вертолёт на месте АП.

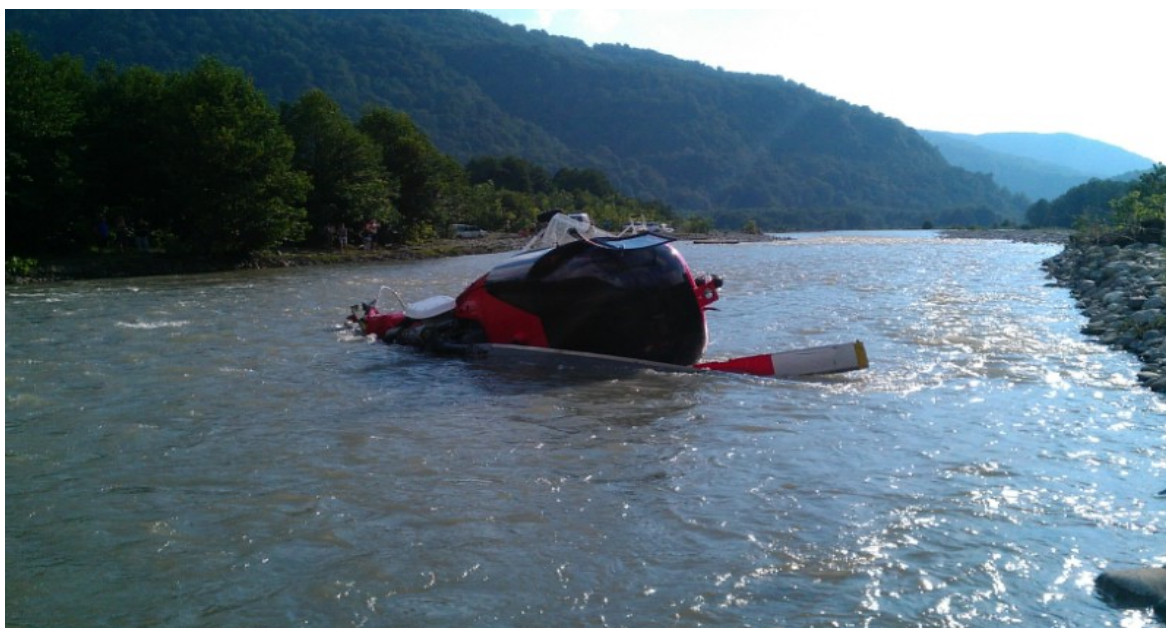
Рис № 5. Вертолёт на месте АП.

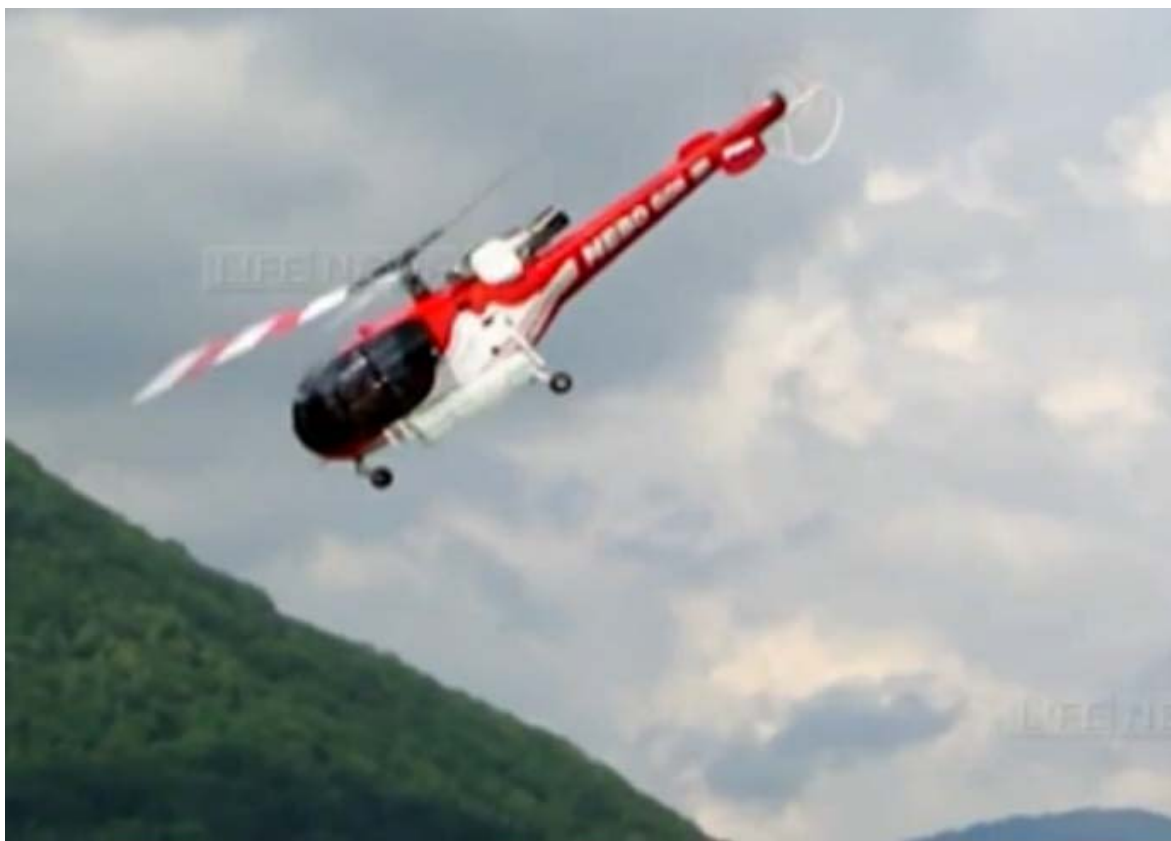
Из материалов видеосъемки заключительных 10 секунд полета, снятых очевидцами АП, видно, что в течении как минимум 5 секунд вертолет совершает боковое перемещение вокруг условной вертикальной оси вращения в горизонтальной плоскости вправо, на высоте около 20-ти метров (Рис. 7), с углом тангажа на пикирование примерно 40 градусов (максимально допустимый РЛЭ тангаж - 45 градусов).

Рис. 7. Положение вертолѐта при выполнении «воронки».

Анализ видеосъёмки показывает, что после пролёта площадки КВС выполнил круговой разворот (воронку) перед заходом на посадку. С большой степенью вероятности комиссия считает, что данным действием пилот хотел привлечь внимание людей, отдыхающих на берегу реки. Выполняя данный элемент, КВС нарушил требования п. 2.10 РЛЭ вертолѐта.

При выполнении маневра, непредусмотренного РЛЭ вертолѐта, КВС превысил допустимое значение установки шага несущего винта для данных условий полета, что привело к недостатку мощности силовой установки в данных условиях и падению оборотов несущего винта. Уменьшение оборотов несущего винта привело к падению величины подъемной силы и потере высоты. Малое значение высоты полѐта относительно рельефа местности не позволило КВС исправить возникшую ситуацию. В результате неконтролируемого снижения вертолѐт столкнулся с поверхностью реки Шахе и получил значительные повреждения конструкции. Пилот не пострадал.
