МЕЖГОСУДАРСТВЕННЫЙ АВИАЦИОННЫЙ КОМИТЕТ
КОМИССИЯ ПО РАССЛЕДОВАНИЮ АВИАЦИОННЫХ ПРОИСШЕСТВИЙ

ОКОНЧАТЕЛЬНЫЙ ОТЧЁТ
ПО РЕЗУЛЬТАТАМ РАССЛЕДОВАНИЯ АВИАЦИОННОГО ПРОИСШЕСТВИЯ

Вид авиационного происшествия	АПБЧЖ
Тип воздушного судна	Вертолет, Robinson R- 44 Clipper II
Государственный регистрационный опознавательный знак	RA-04142
Владелец и Эксплуатант	НП «Байкальский авиационный клуб»
Авиационная администрация	Восточно-Сибирское МТУ ВТ ФАВТ
Территориальная принадлежность места происшествия	Восточно-Сибирское МТУ ВТ ФАВТ
Место происшествия	РФ, Республика Бурятия, Тункинский район, площадка «Саган-Сайр», координаты 51°58,571'СШ, 101°23,123'ВД
Дата и время	31.07.2012 г., 06:14 UTC (15:14 местного времени), день

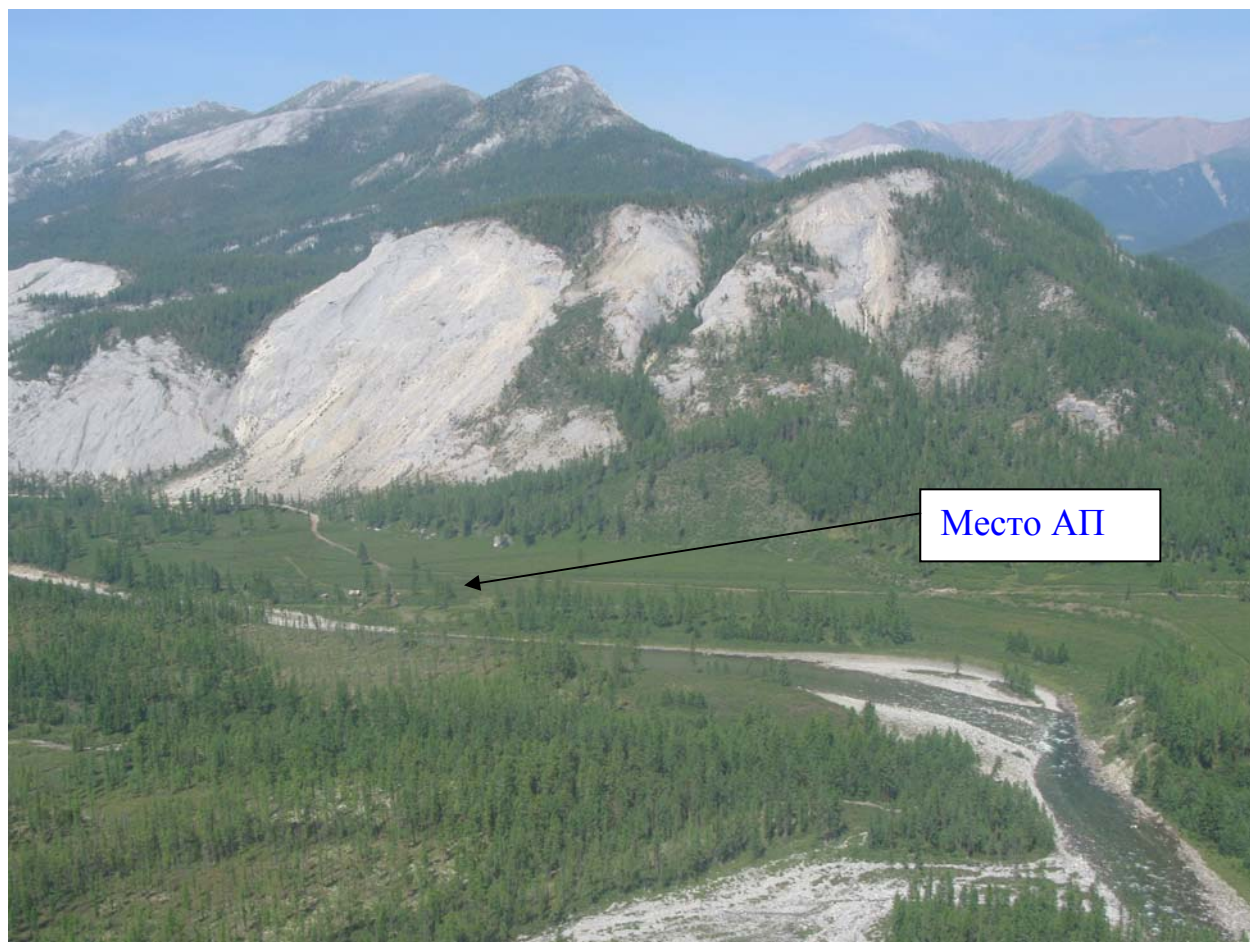
Рис.1.

Место АП представляет собой закрытое деревьями поле с темной подстилающей поверхностью (кустарник) на склоне горы (рис.1.). Левее поля протекает горная река.

Вид на место АП с воздуха приведен на рис. 1.

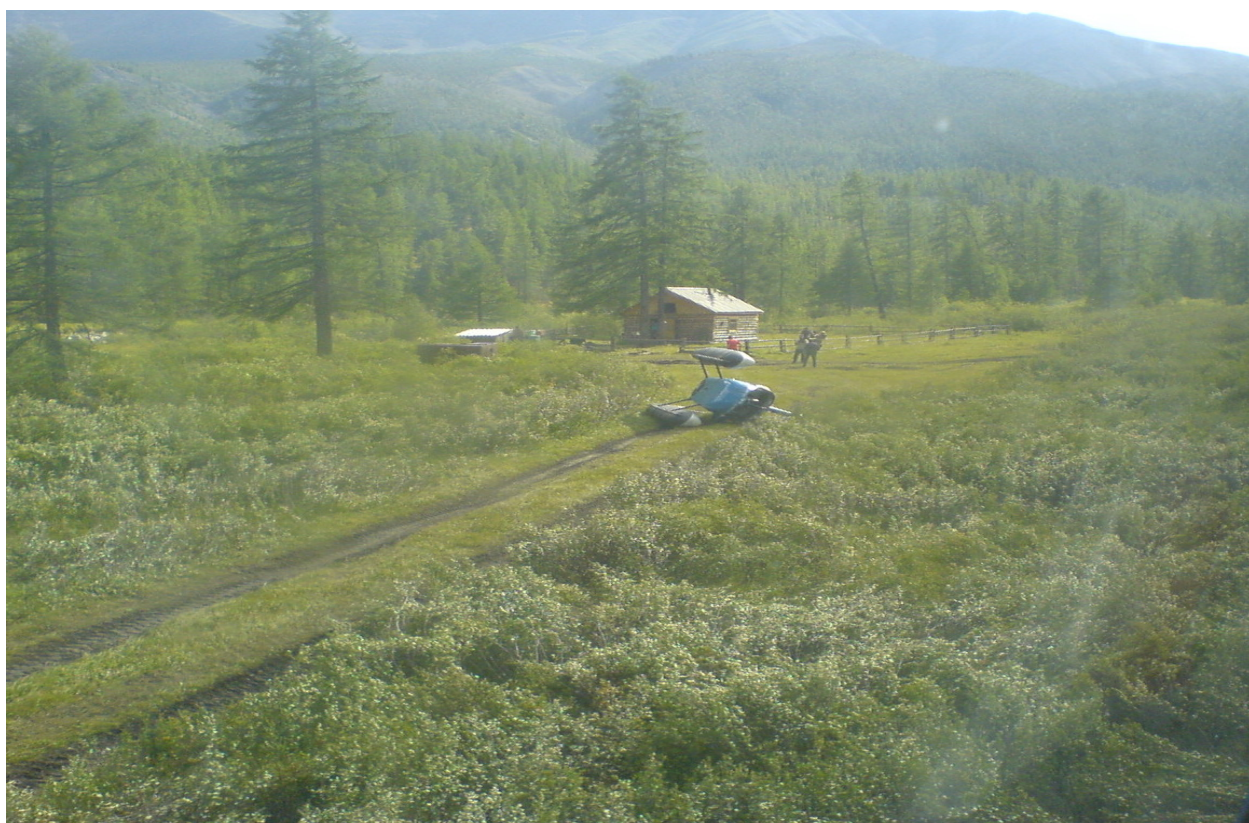
Рис.2.

Общий вид места АП приведен на рис. 2.

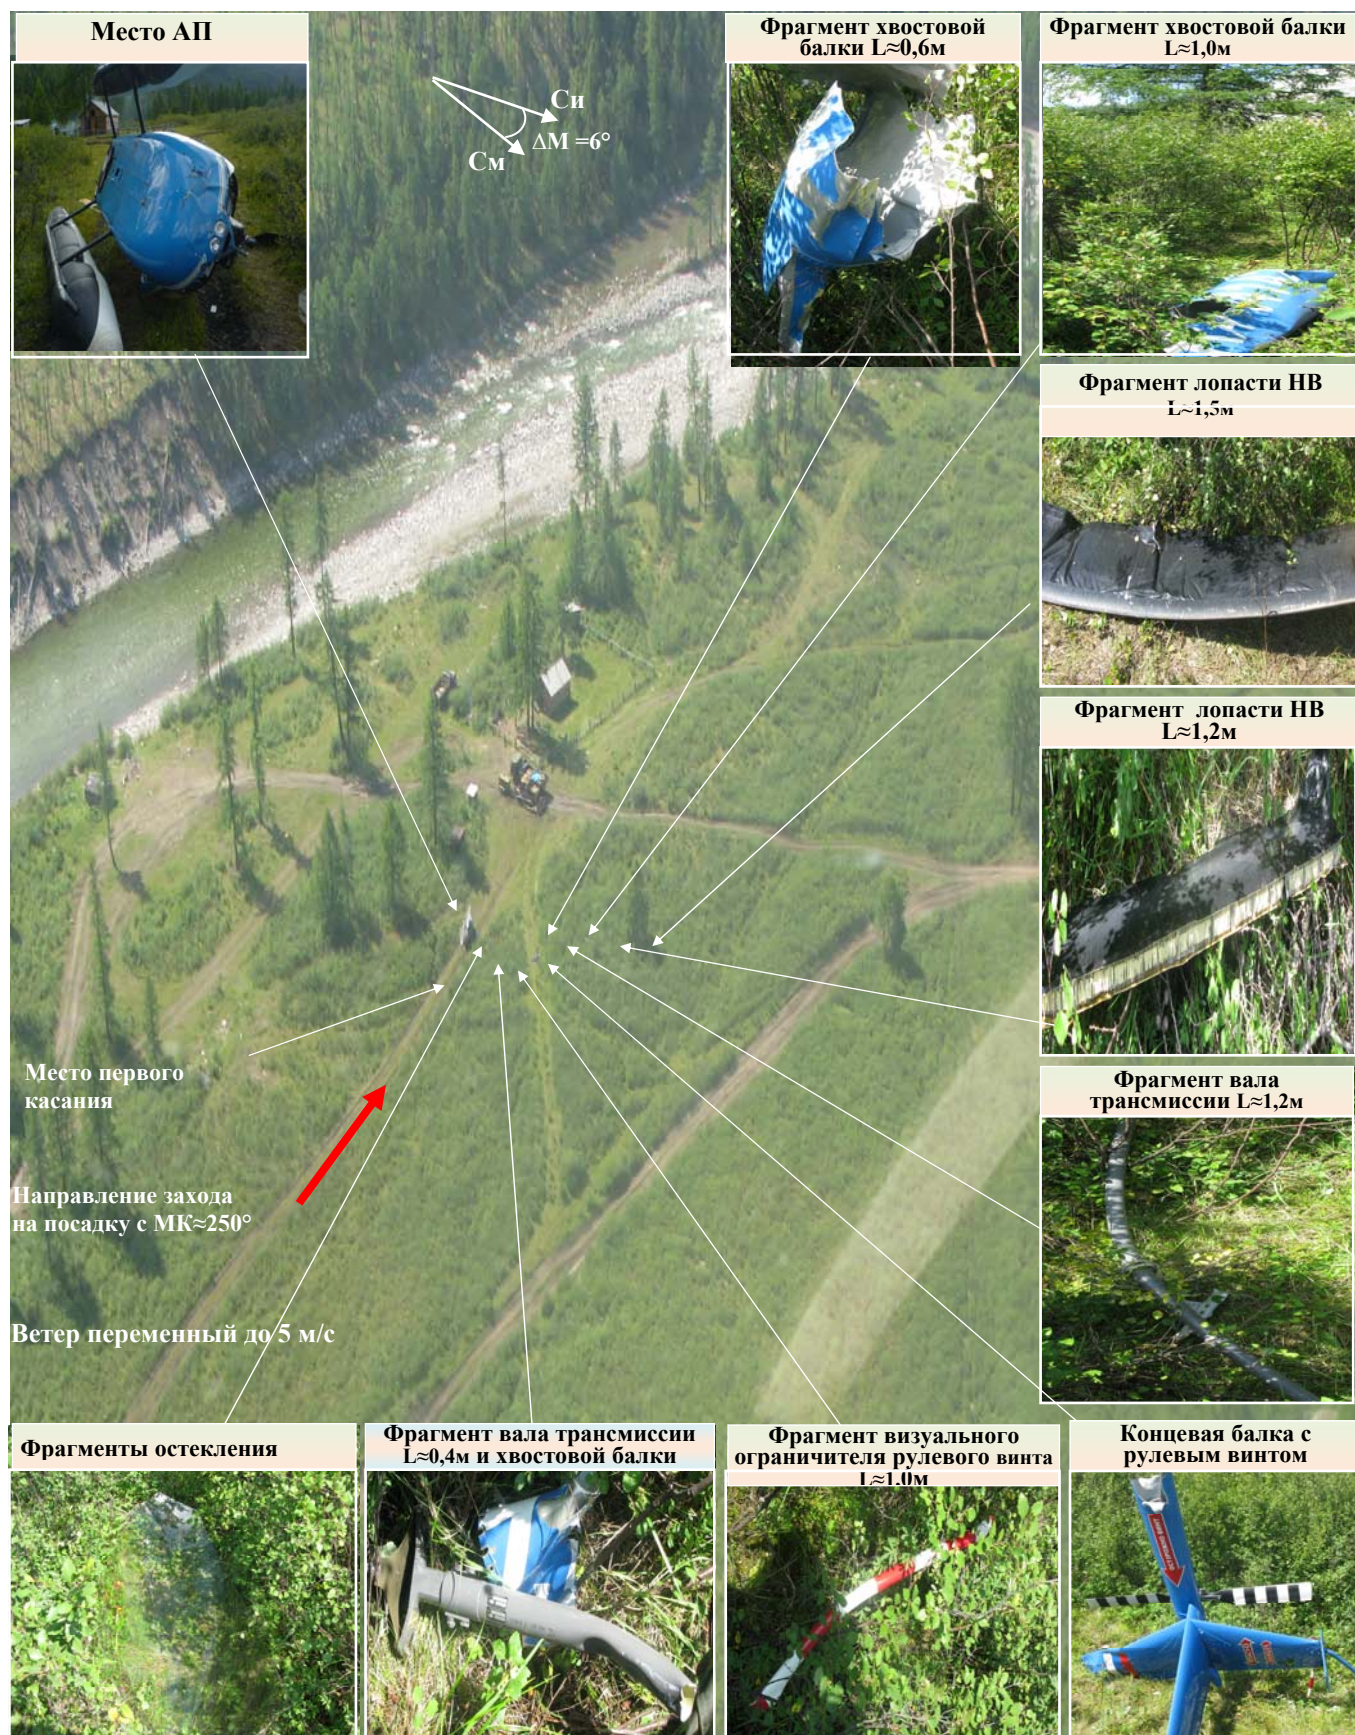
Рис.3.

Кроки места АП приведены на рис. 3.

Большинство фрагментов вертолѐта находились справа от вертолѐта по направлению полѐта в радиусе 35м.

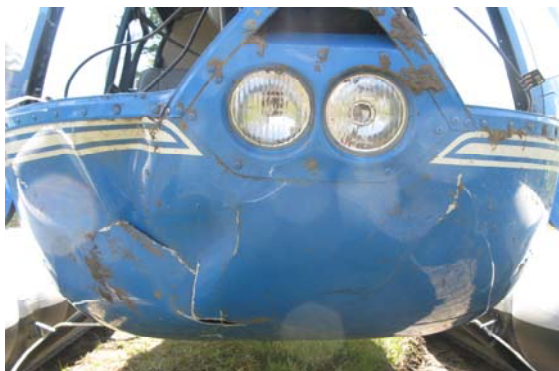
В результате авиационного происшествия вертолет получил повреждения носовой части фюзеляжа (Рис.4), разрушено остекление кабины (Рис.5), одна лопасть несущего винта разрушена (Рис.6), вторая деформирована (Рис.7), хвостовая балка отломлена в районе крепления к фюзеляжу вертолета (Рис.8) и разрушена на несколько фрагментов (Рис.9).

Рис.4. Поврежденная носовая часть фюзеляжа

Признаков разрушения конструкции планера до АП нет. Разрушения произошли в момент столкновения вертолета с земной поверхностью. Признаков отказа агрегатов, систем и силовой установки не выявлено. Пожара не было.

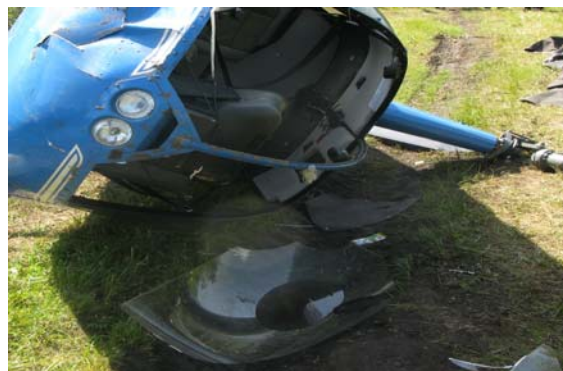
Рис 5. Разрушенное остекление кабины

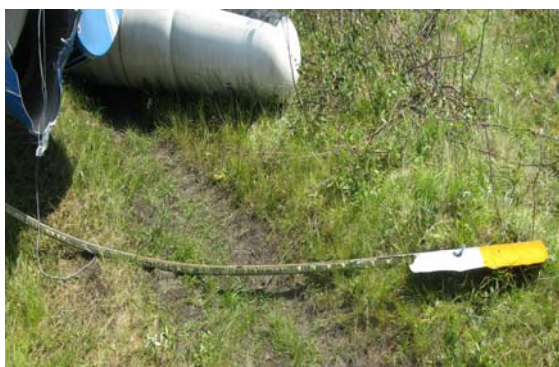
Рис. 6. Разрушенная лопасть несущего винта

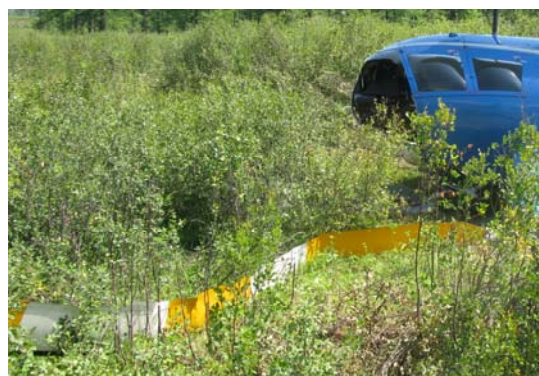
Рис.7. Деформированная лопасть несущего винта

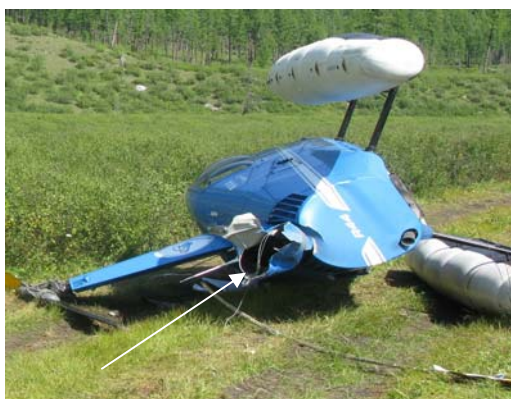
Рис.8. Место отделения хвостовой балки

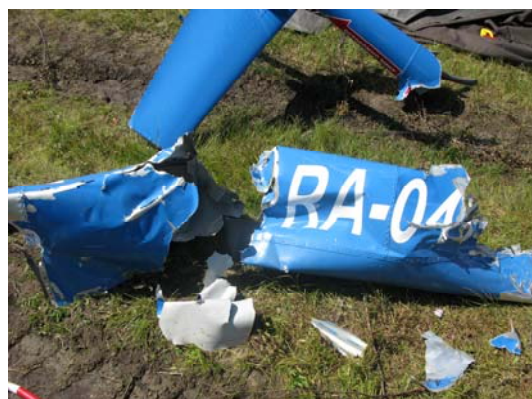
Рис.9. Фрагменты хвостовой балки

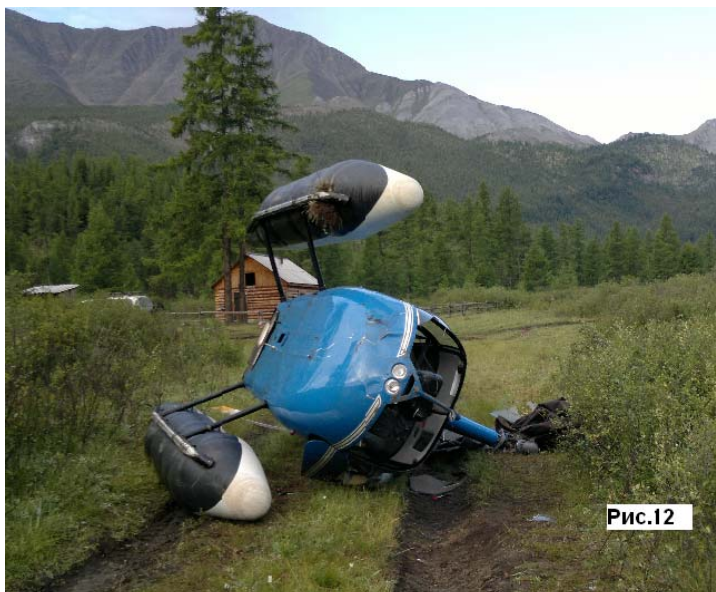
Первое касание земной поверхности произошло задней частью правой лыжи и баллонета.

Угол тангажа вертолета на кабрирование составлял около 10° .

Посадка была выполнена на неровную, просѣлочную дорогу, с колеѣй от грузовых машин. При скольжении по земле (за счет сил инерции) вертолет передней частью правой лыжи попал в колею, зацепил землю и скапотировал с опрокидыванием на левый борт (рис.12). Кроме того, вертолет имел тенденцию к капотированию из-за того, что продольная центровка воздушного судна на момент АП

составляла 92,6дюйма и была близка к передней предельно – допустимой – 92 дюйма.
