**МЕЖГОСУДАРСТВЕННЫЙ АВИАЦИОННЫЙ КОМИТЕТ**  
**КОМИССИЯ ПО РАССЛЕДОВАНИЮ АВИАЦИОННЫХ ПРОИСШЕСТВИЙ**

**ОКОНЧАТЕЛЬНЫЙ ОТЧЁТ**  
**ПО РЕЗУЛЬТАТАМ РАССЛЕДОВАНИЯ АВИАЦИОННОГО ПРОИСШЕСТВИЯ**

Вид авиационного происшествия	АПБЧЖ
Тип воздушного судна	Вертолет, Robinson R - 44 Raven II
Государственный регистрационный опознавательный знак	RA-04281
Владелец	Частное лицо
Авиационная администрация	Приволжское МТУ ВТ ФАВТ
Территориальная принадлежность места происшествия	Приволжское МТУ ВТ ФАВТ
Место происшествия	РФ, Нижегородская обл., населенный пункт Парамово  координаты: 57°17,913' СШ, 044°09,525' ВД
Дата и время	11.05.12, 10:20 UTC (местное время – 14:20), день

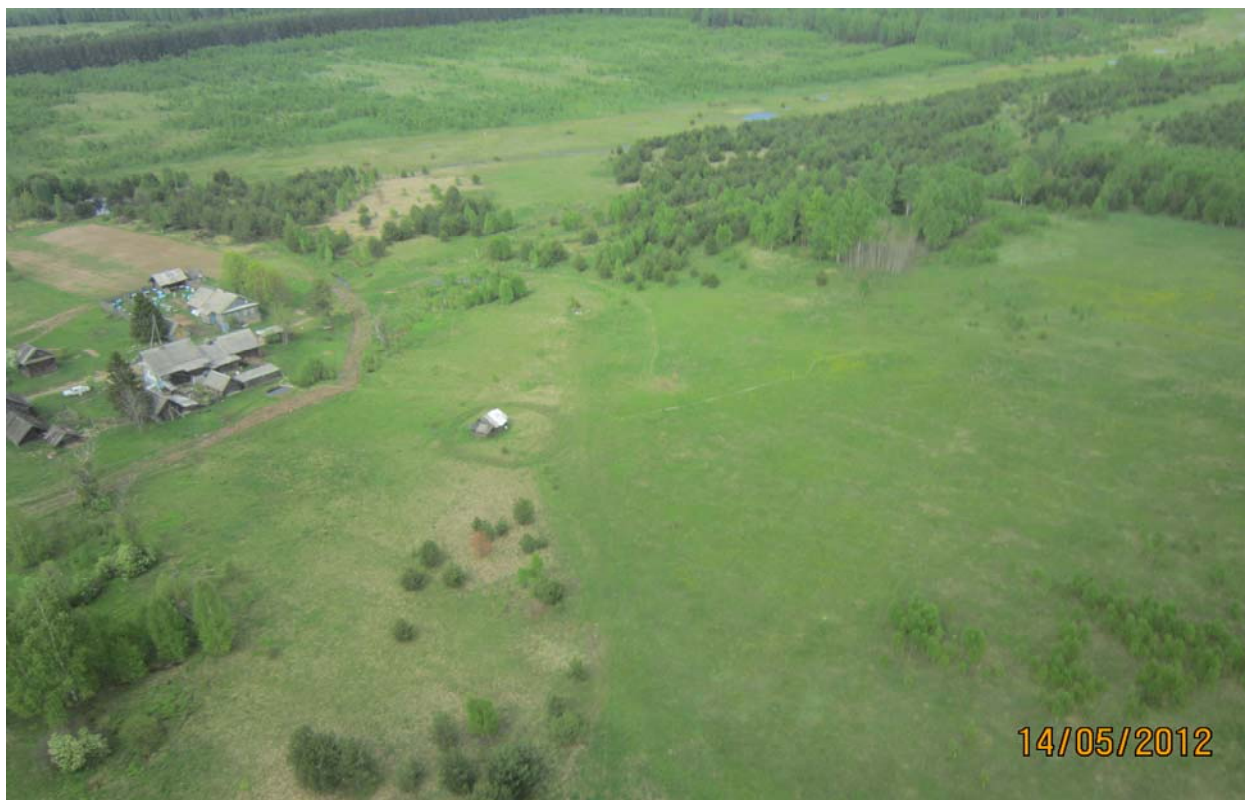
Рис.1.

Местность в районе АП представляет собой задерненное поле, с уклоном около 5° с севера на юг. Общий вид места АП изображен на рис.1.

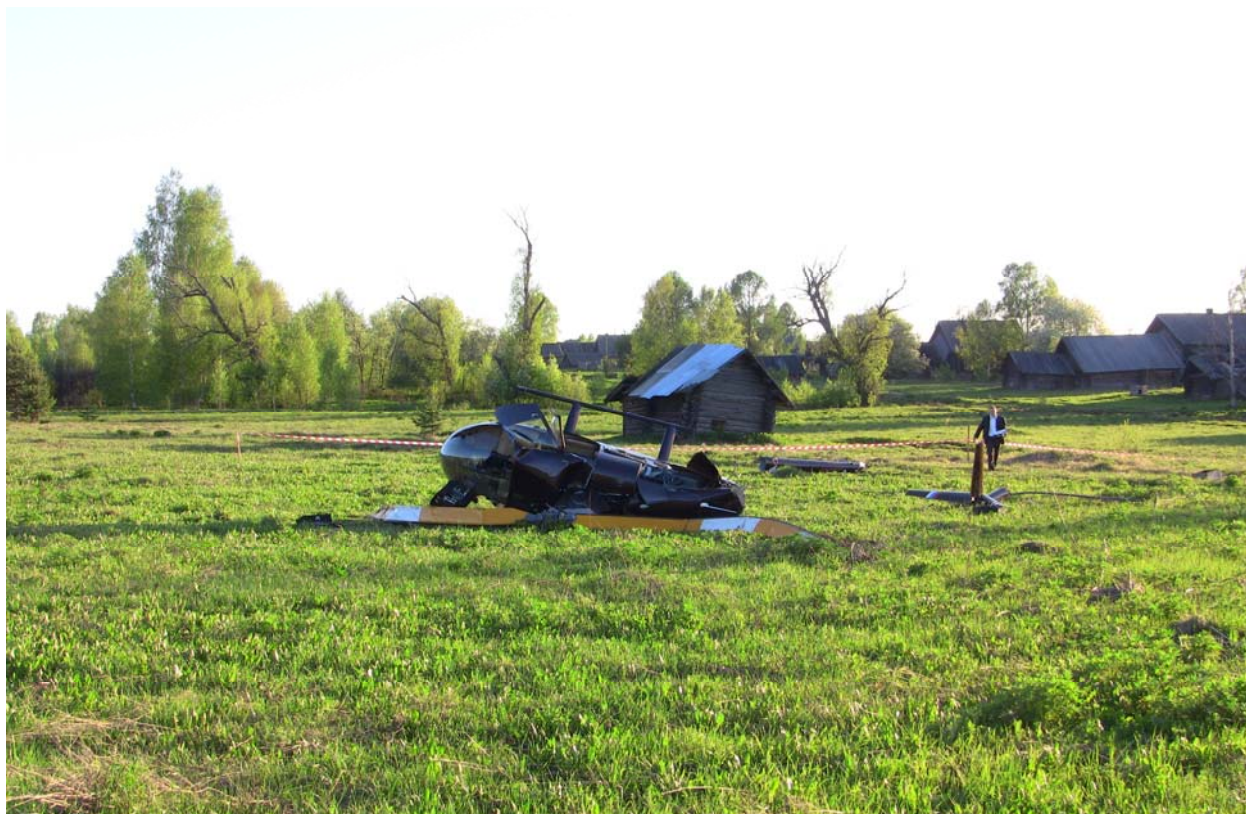
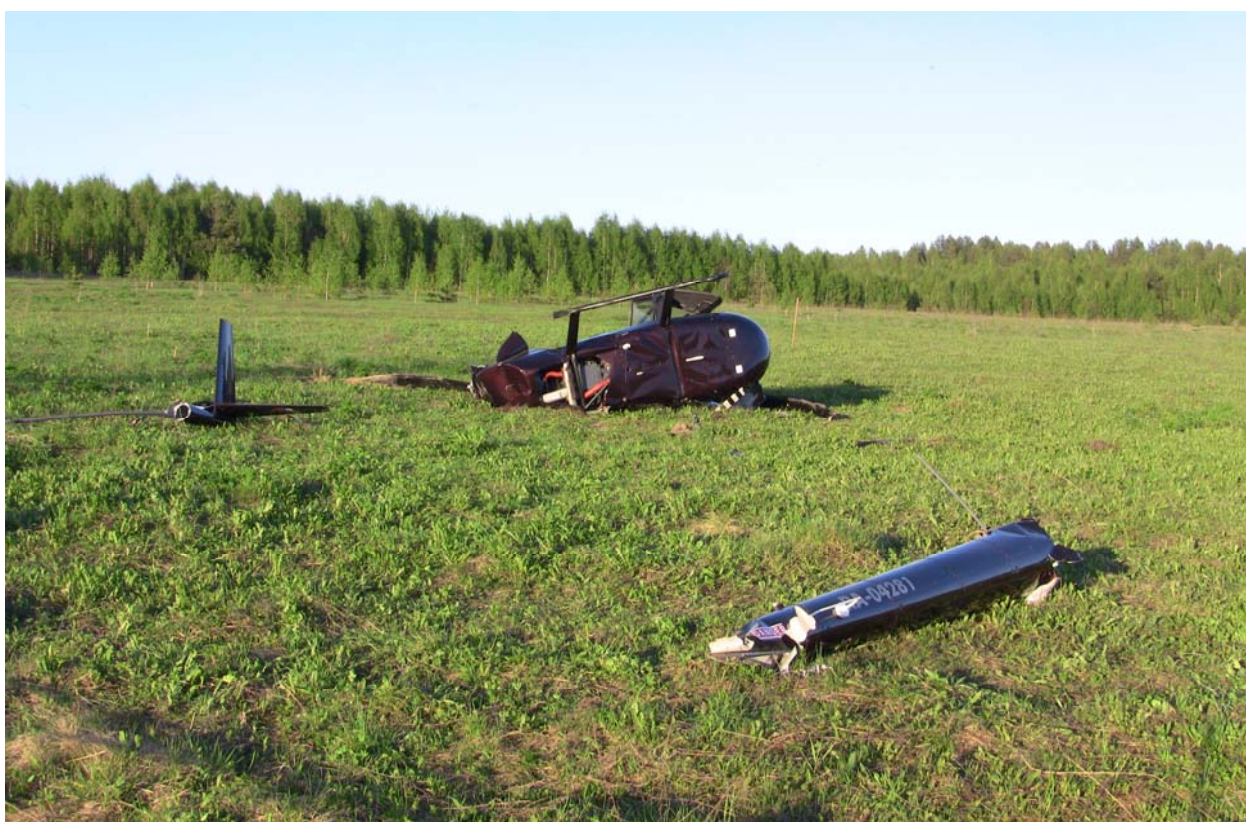
Положение воздушного судна на месте АП изображено на рис. 2 и 3.

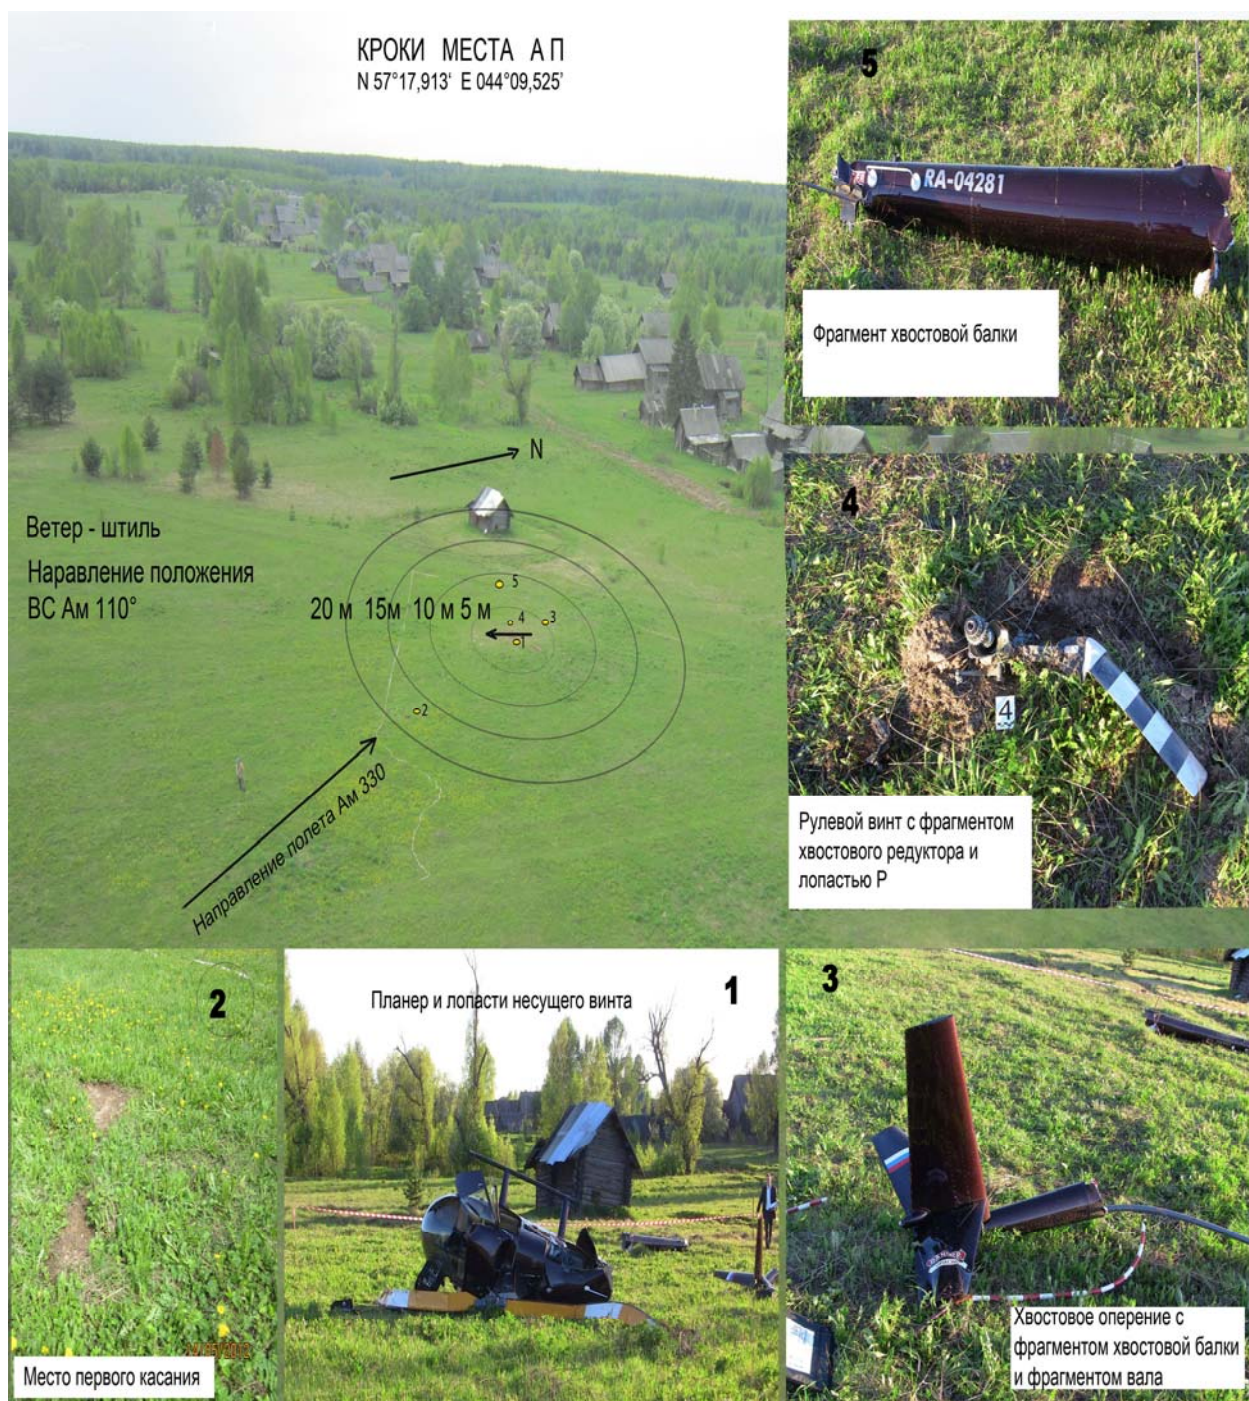
Рис.4.

Кроки места АП изображены на рис. 4.

Зона разброса элементов конструкции составила около 8м в длину и 5м в ширину.

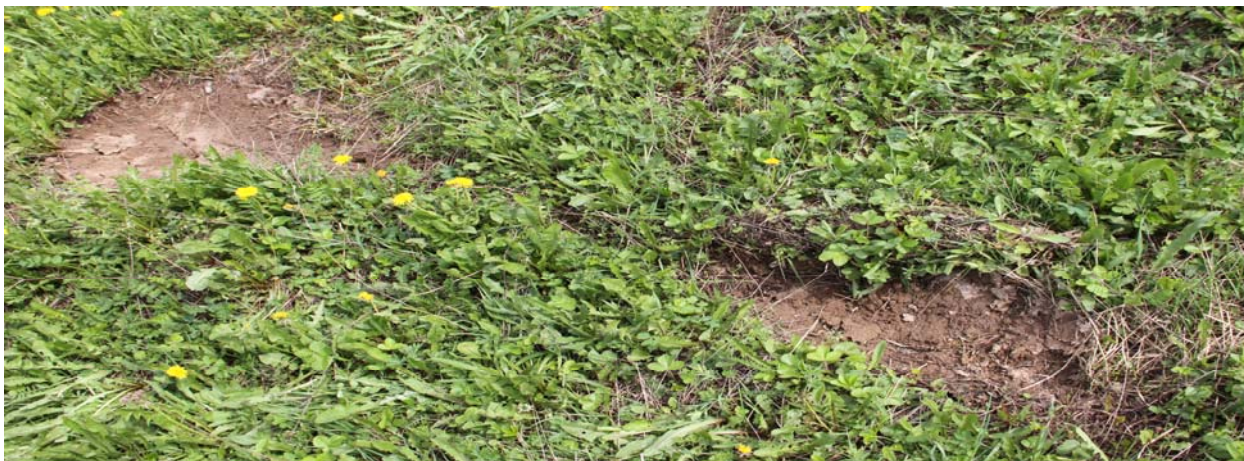
Рис.7.

При осмотре места АП, на удалении около 18 м от планера были обнаружены следы первого касания, приведенные на рис. 7.

Анализ показал, что следы оставлены задней частью левого полозка шасси. Очевидно, что при перемещении вертолета у земли произошло зарывание вертолета в грунт. Отбрасывание грунта, свидетельствует о развороте вертолета влево, против часовой стрелки при виде сверху.

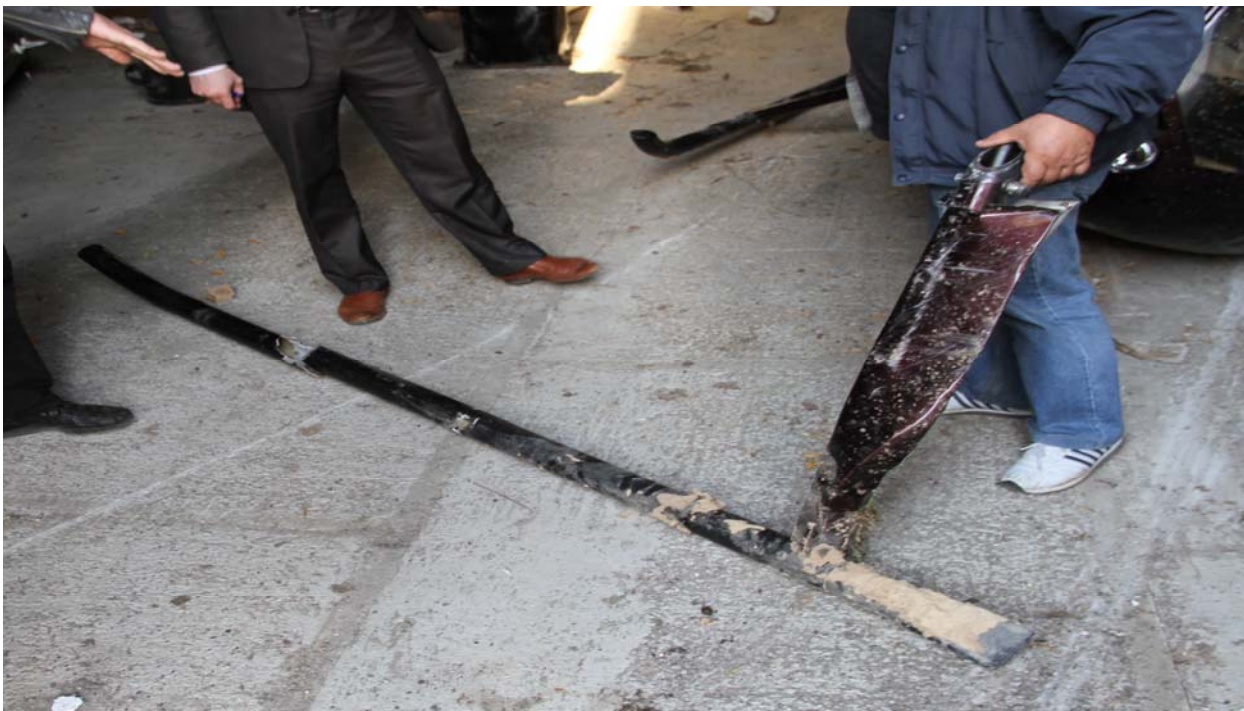
Рис.8.

Наличие грунта на пятке и верхней части левого полозка подтверждает факт зарывания полозка в грунт (Рис.8). Задняя часть левого полозка являлась осью вращения.

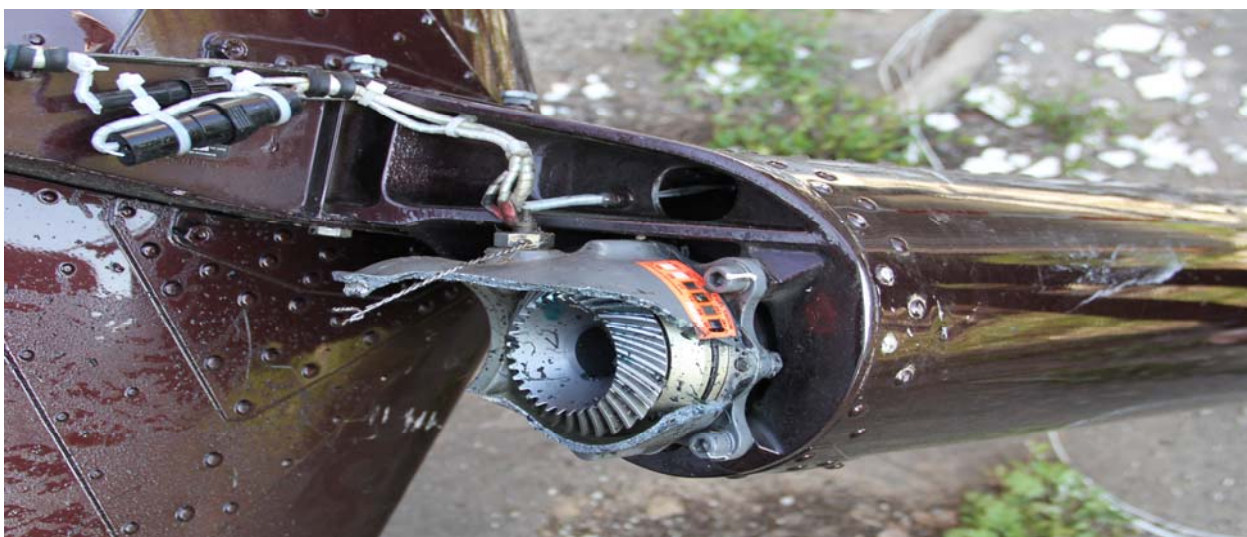
Рис.9.

Версия об отказе путевого управления из-за разрушения корпуса хвостового редуктора (рис.9), не подтвердилась т.к. при отсутствии компенсационного момента вертолет вращался бы вправо (по часовой стрелке при виде сверху) и лежал бы на правом боку.

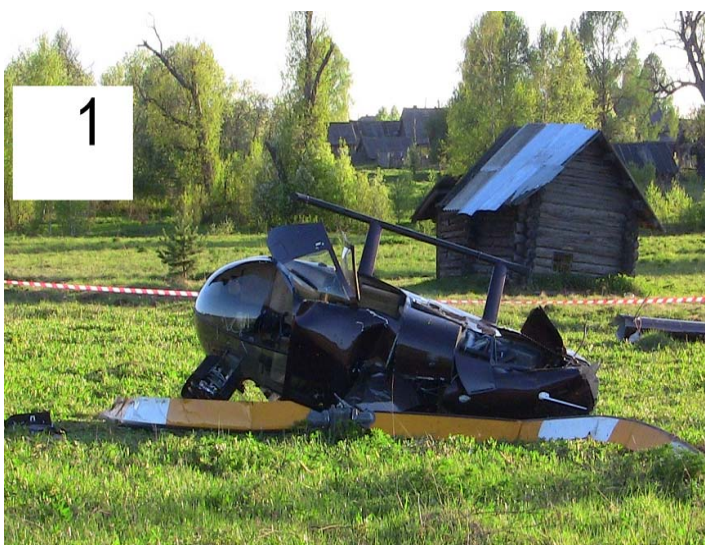
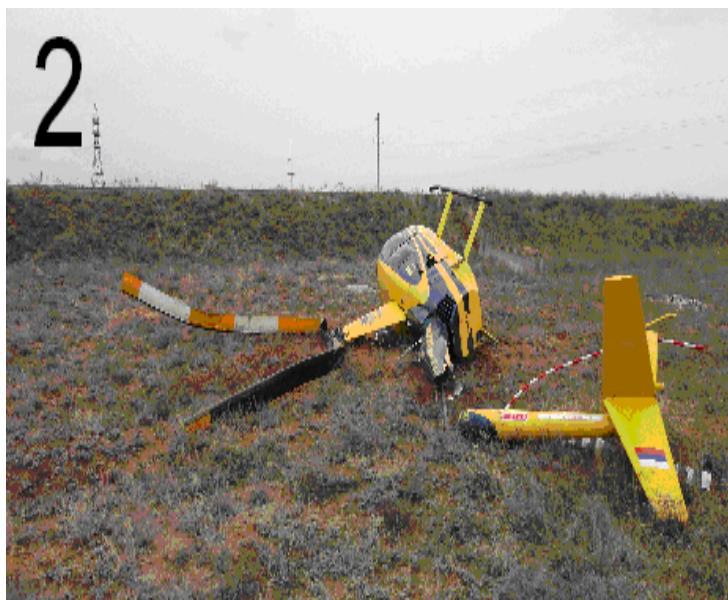
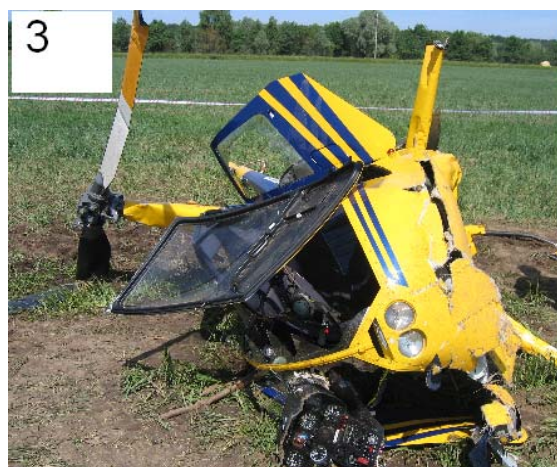
Рис. 10.

На рис.10 представлены положения ВС после динамического опрокидывания (1 и 2) и при отказе путевого управления.(3).
