МЕЖГОСУДАРСТВЕННЫЙ АВИАЦИОННЫЙ КОМИТЕТ
КОМИССИЯ ПО РАССЛЕДОВАНИЮ АВИАЦИОННЫХ ПРОИСШЕСТВИЙ

ОКОНЧАТЕЛЬНЫЙ ОТЧЕТ
ПО РЕЗУЛЬТАТАМ РАССЛЕДОВАНИЯ АВИАЦИОННОГО ПРОИСШЕСТВИЯ

Вид авиационного происшествия	катастрофа
Тип воздушного судна	вертолет, Eurocopter AS-350B3
Государственный регистрационный опознавательный знак	РА-04097
Владелец	ОАО «Авиакомпания «ЮТэйр»
Эксплуатант	ОАО «Авиакомпания «ЮТэйр»
Авиационная администрация	Тюменское МТУ ВТ ФАВТ
Место происшествия	РФ, 5 км западнее аэропорта «Ленск», г. Ленск, Республика Саха (Якутия), координаты: 60°042.220' СШ, 114°044.595' ВД
Дата и время	04.07.2012, 18 ч 10 мин (местное время), 08 ч 10 мин (UTC), день.

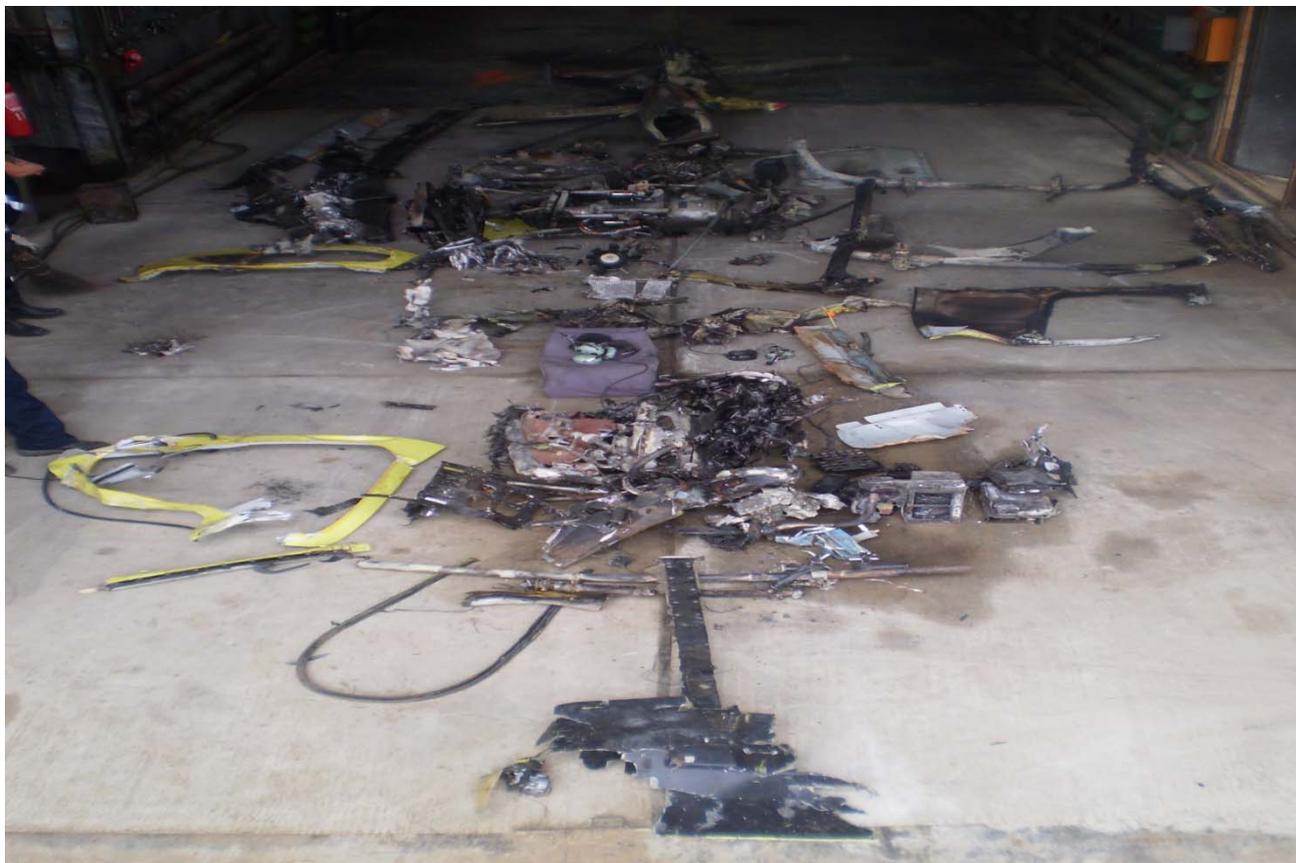
Рис. № 1. Выкладка фрагментов ВС

После эвакуации вертолета с места АП и выкладки фрагментов ВС (см. Рис. № 1.), был произведен детальный осмотр и анализ работоспособности двигателя ARRIEL2B1 и главного редуктора в последнем полете.

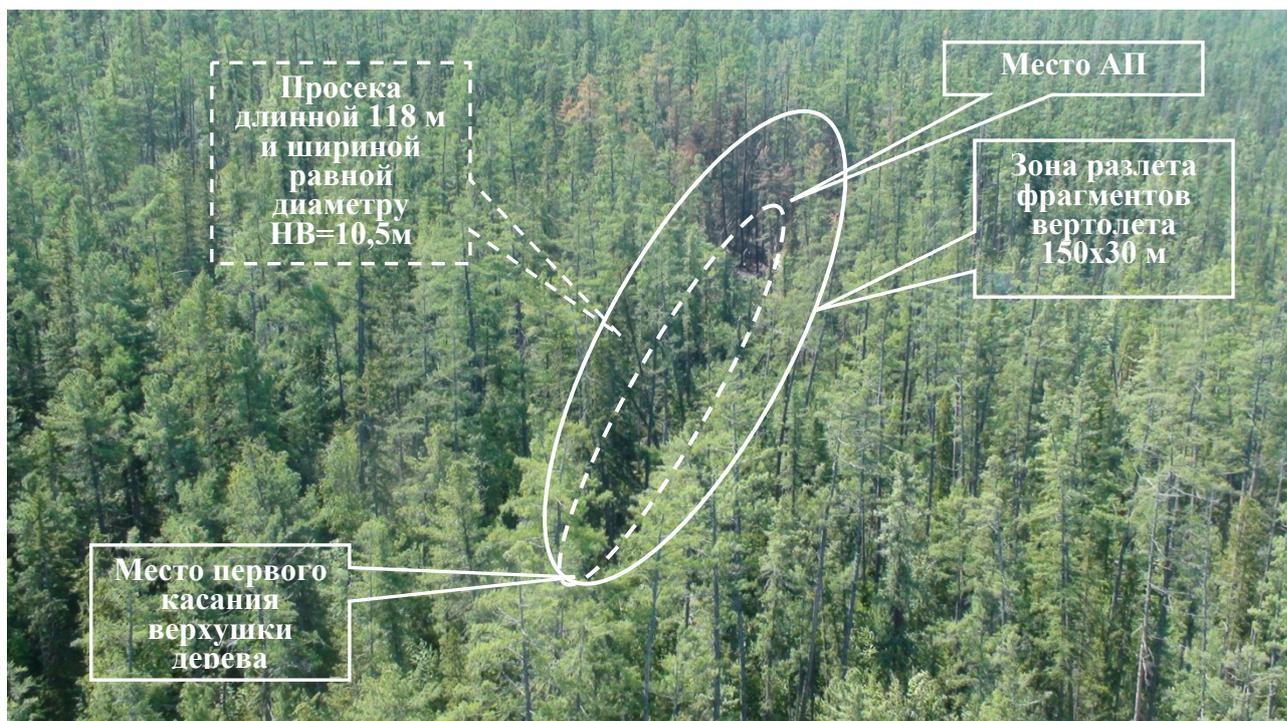
Рис. № 3. Вид просеки сверху.

В процессе движения до момента столкновения с земной поверхностью вертолет с углом наклона траектории 15° «прорубил» просеку длиной 118 м и шириной 10,5 м. Вид просеки показан на Рис. № 3. и 4.

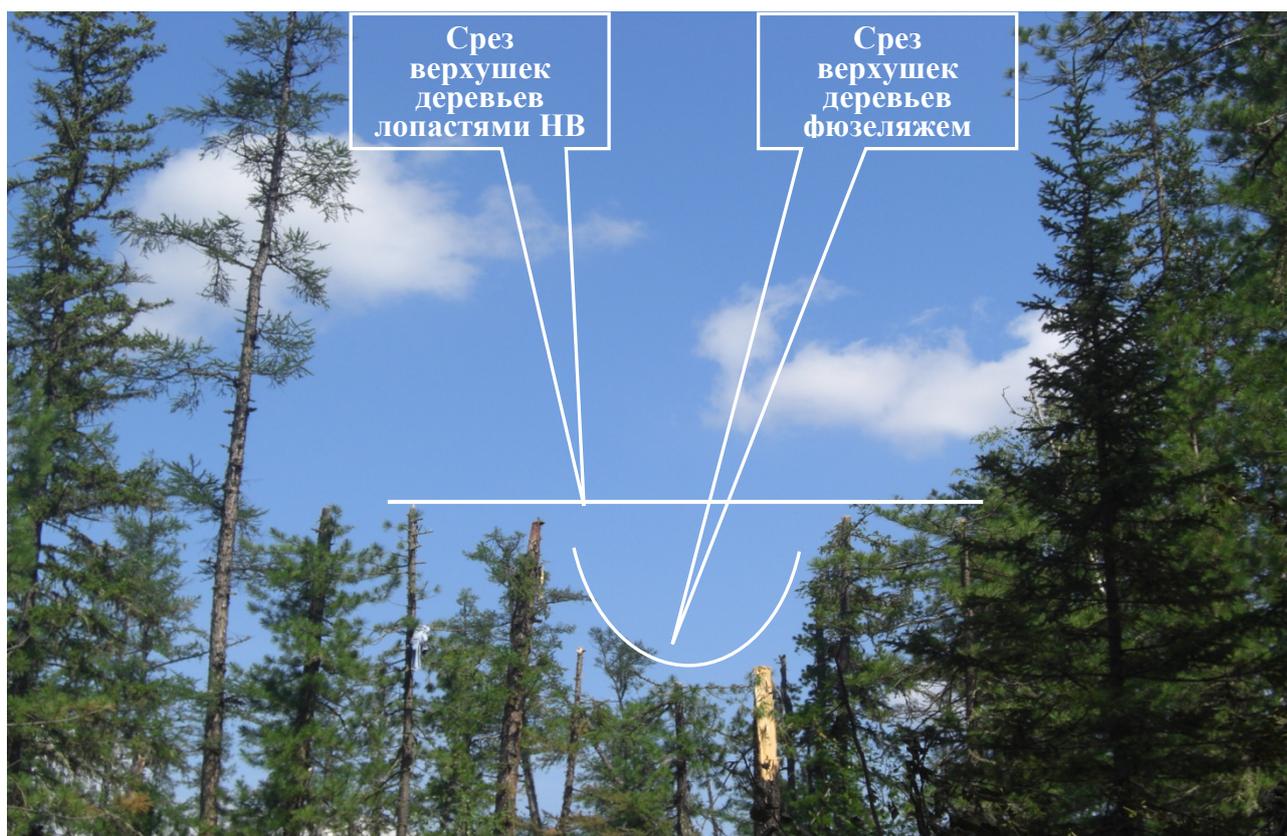
Рис. № 4. Вид начала просеки с земли (место столкновения вертолета с деревьями высотой 25-30 м).

Первое столкновение вертолета (далее – точка первого касания) произошло с верхушкой дерева (лиственница) высотой 25-30 метров. Последовательность разрушения вертолета после первого касания показана на кроках места АП (Рис. № 5).

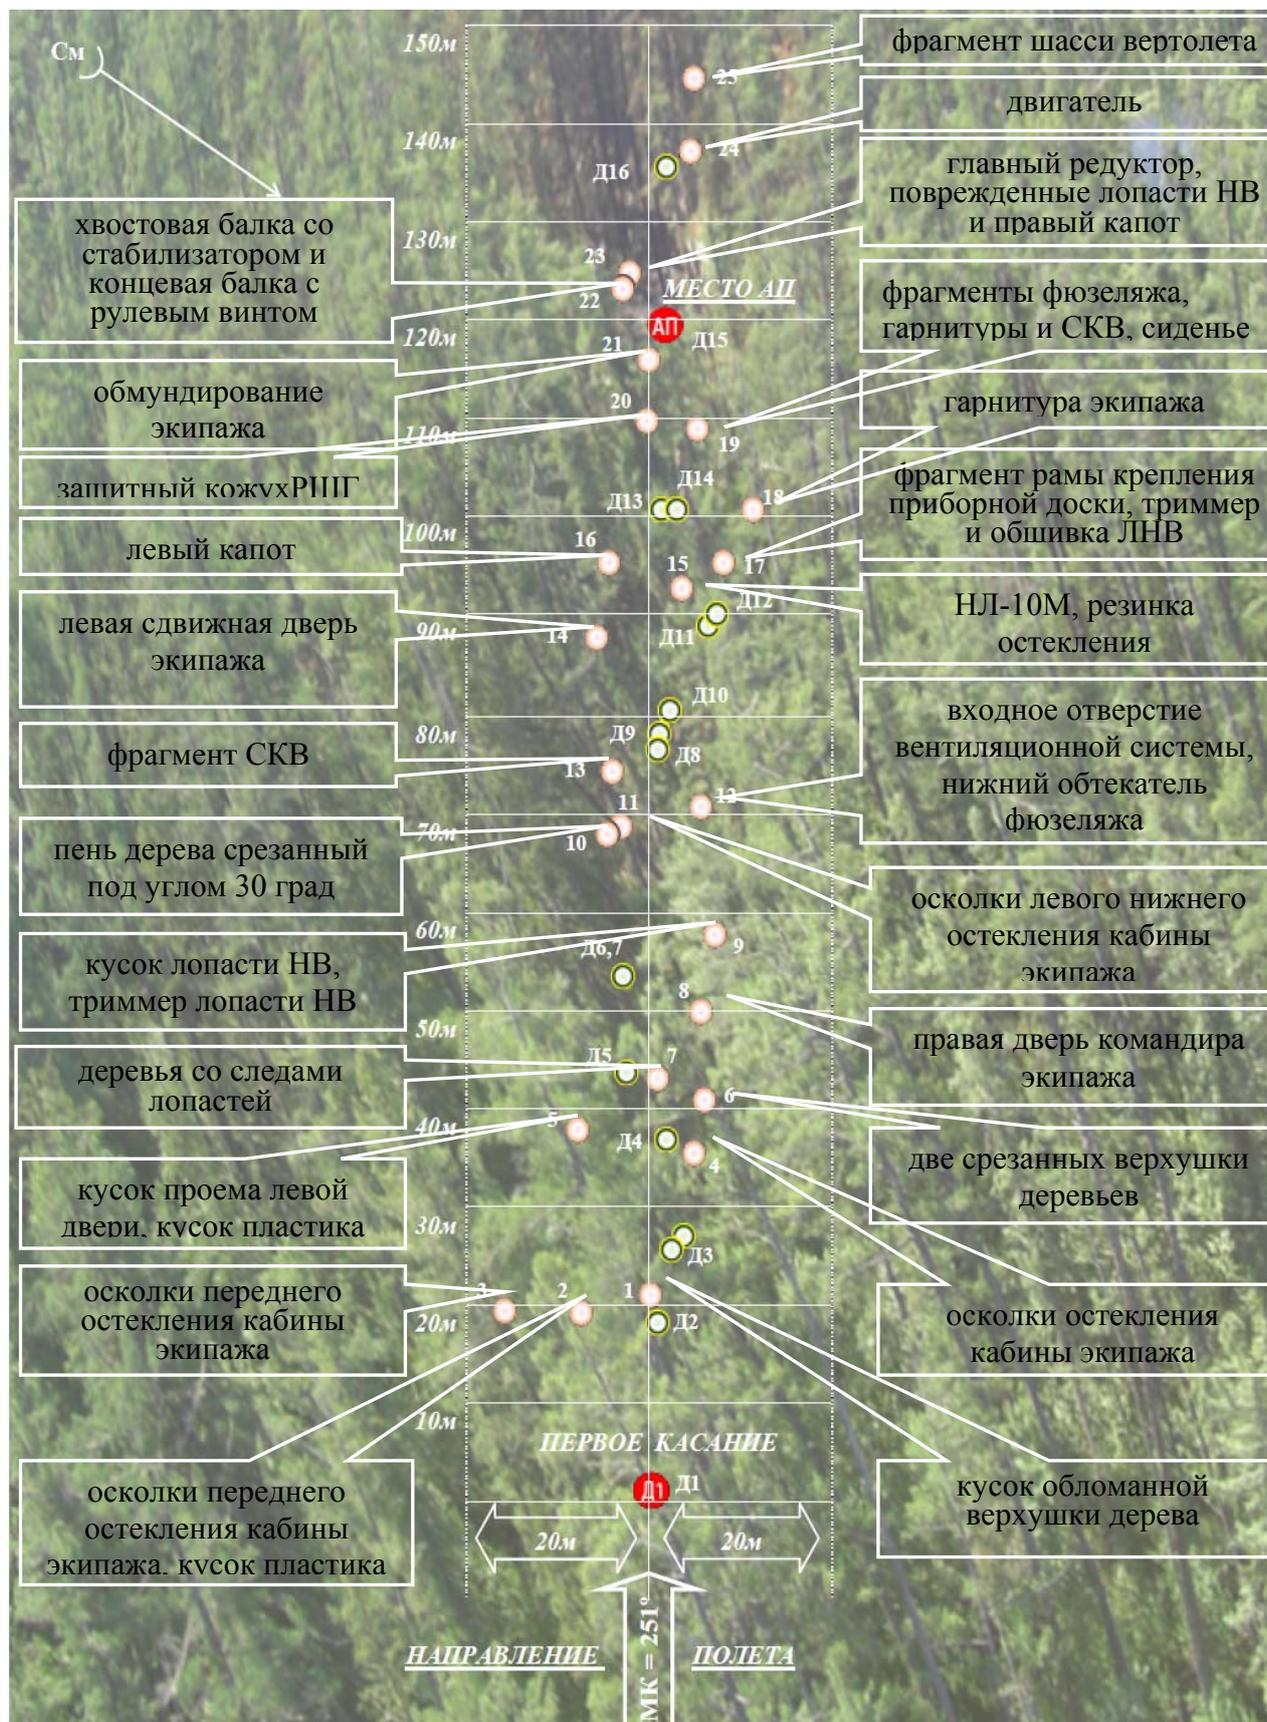
Рис. № 5 Кроки места АП

Таким образом, анализ траектории движения вертолета и ее протяженности от места первого столкновения вертолета с деревьями до места падения на землю, характер разрушения вертолета при этом, указывают на то, что в момент столкновения вертолет находился на высоте ниже высоты деревьев, наиболее вероятно, в прямолинейном полете со значительной поступательной скоростью.

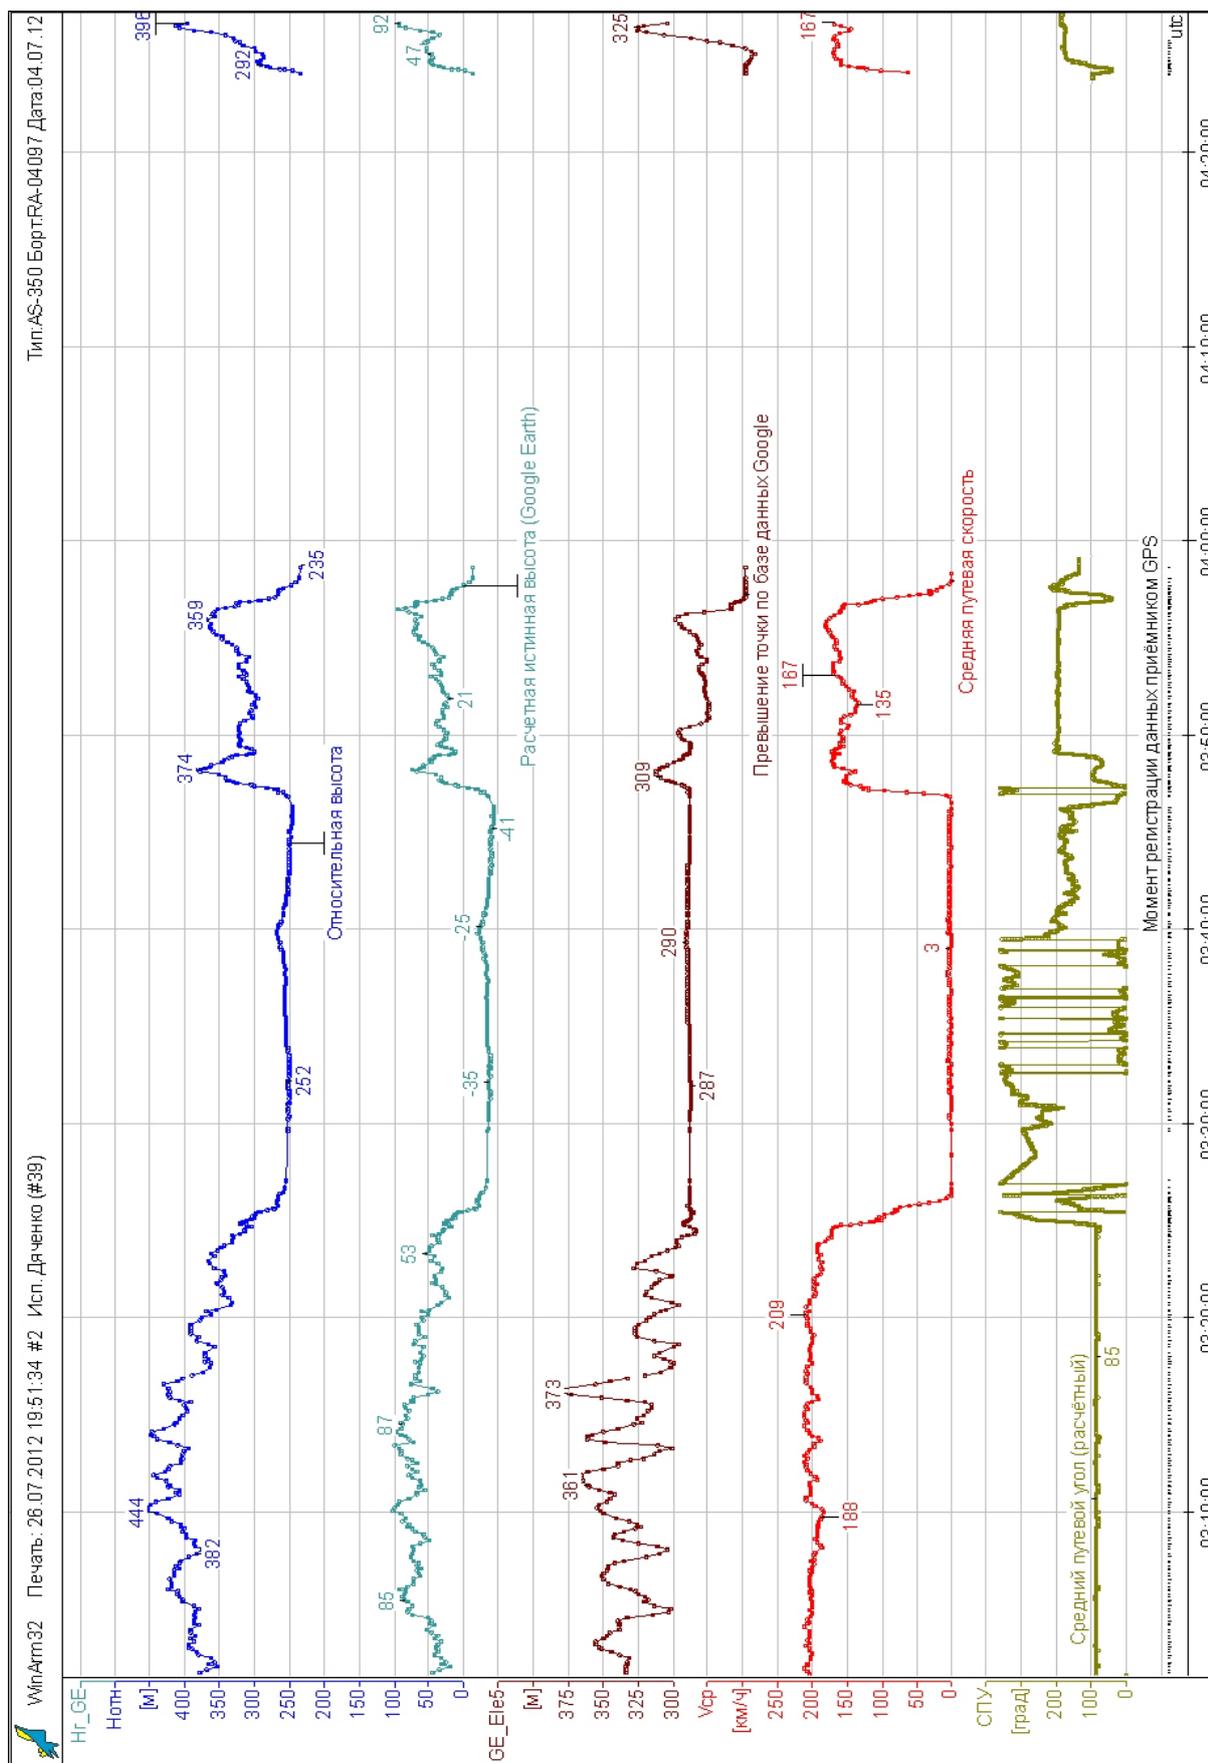
Рис № 7. Параметры полета вертолета AS-350 RA-04097 за 04 июля 2012 года (интервал времени 03:01:32 – 04:27:19).

На графиках параметров полета вертолета AS-350B3 RA-04097 за 04 июля 2012 года (интервал времени 03:01:32 – 04:27:19) (Рис. № 7), составленных по результатам дешифрирования информации, зафиксированной портативным приемником спутниковой навигации Garmin GPSmap 60Сх, видно, что в этот день КВС выполнял полеты на высотах около 50 м и ниже. При этом на вертолете не установлен прибор, позволяющий инструментально контролировать истинную высоту полета относительно рельефа местности.

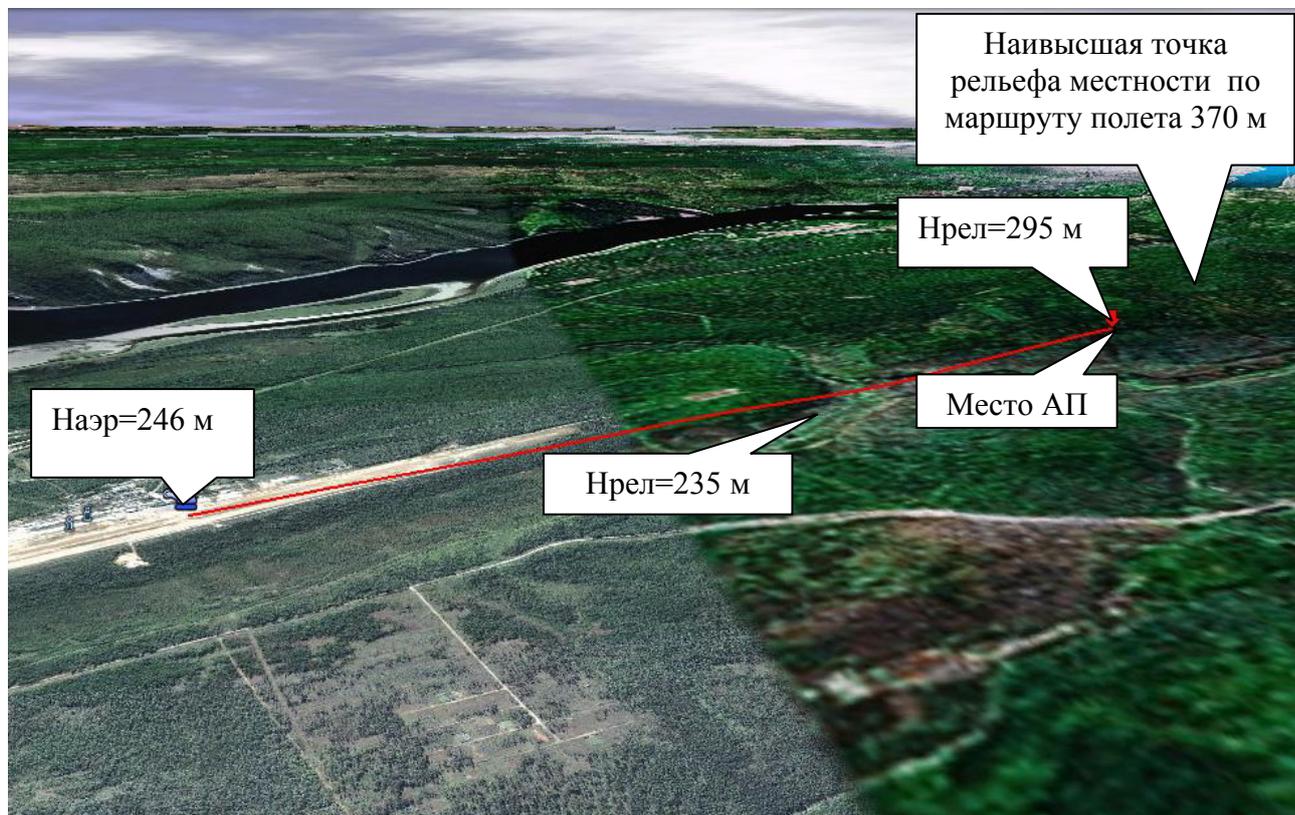
Рис. № 8. Схема полета вертолета AS-350B3 RA-04097 04.07.2012 до места АП с указанием высот рельефа местности

Полет, закончившейся АП, выполнялся над холмистой лесистой местностью (см. Рис. № 8), наиболее вероятно, с огибанием рельефа на высоте ниже безопасной для полета по маршруту, в направлении практически строго против солнца.

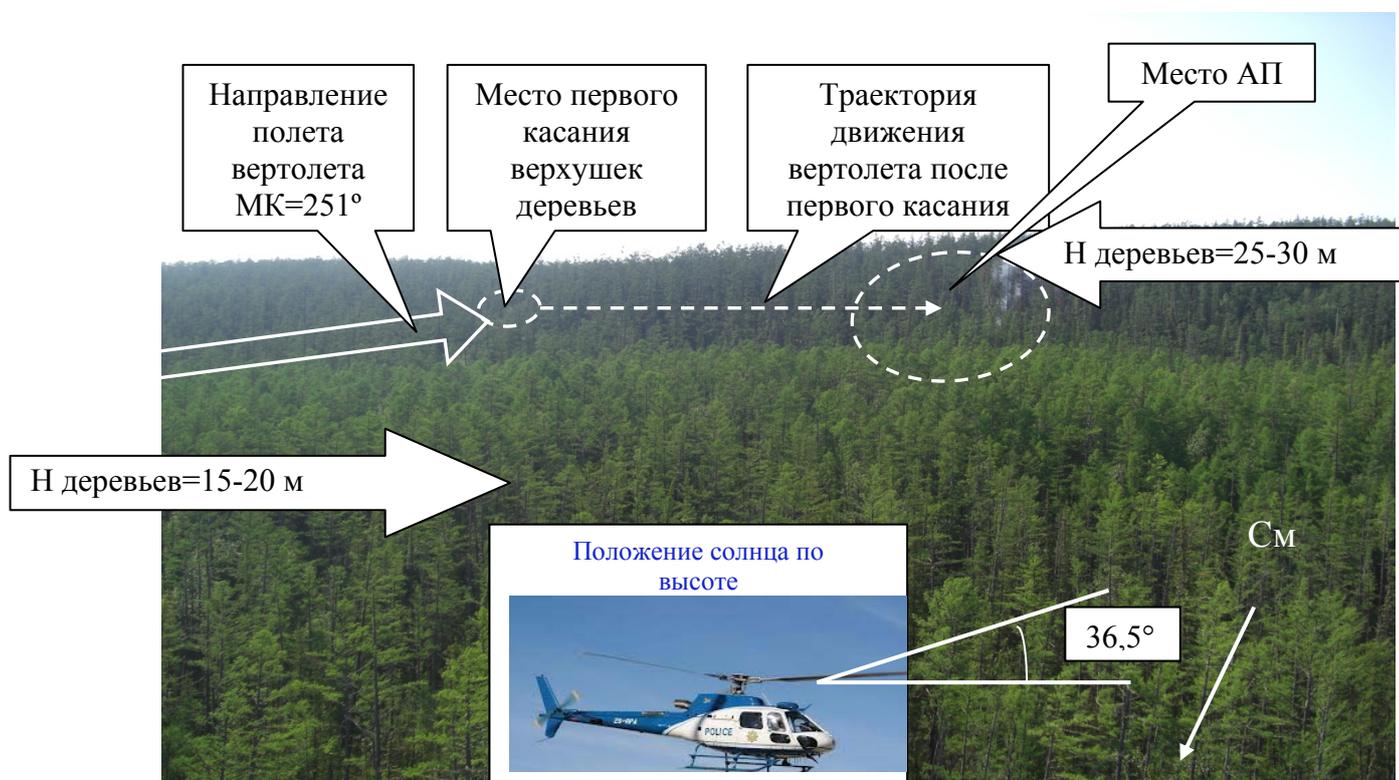
Рис. № 9. Траектория конечного участка полета вертолета

Характер подстилающей поверхности на траектории конечного участка маршрута и положение солнца показаны на рис. № 9.

При выполнении полета по маршруту Ленск – площадка П-18, на удалении 5 км от КТА аэродрома взлета Ленск, на истинной высоте полета около 15-25 м, произошло столкновение вертолета Eurocopter AS-350B3 RA-04097 с деревьями высотой 25-30 м, приведшее к разрушению элементов конструкции вертолета и к его столкновению с земной поверхностью.
