МЕЖГОСУДАРСТВЕННЫЙ АВИАЦИОННЫЙ КОМИТЕТ
КОМИССИЯ ПО РАССЛЕДОВАНИЮ АВИАЦИОННЫХ ПРОИСШЕСТВИЙ

ОКОНЧАТЕЛЬНЫЙ ОТЧЁТ
ПО РЕЗУЛЬТАТАМ РАССЛЕДОВАНИЯ АВИАЦИОННОГО ПРОИСШЕСТВИЯ

Вид авиационного происшествия	катастрофа
Тип воздушного судна	вертолёт Robinson R-44
Государственный регистрационный опознавательный знак	RA - 06302
Владелец	ООО «ВСП Лизинг»
Авиационная администрация	Восточно-Сибирское МТУ ВТ ФАВТ
Территориальная принадлежность места происшествия	Восточно-Сибирское МТУ ВТ ФАВТ
Место происшествия	Россия, Иркутская область, Киренский район, 7км юго-западнее поселка Давыдова, координаты: 58°34'09''СШ, 109°48'17''ВД
Дата и время	06.08.2013, 15:06 UTC (07.08.2013, 00:06 местное время), ночь

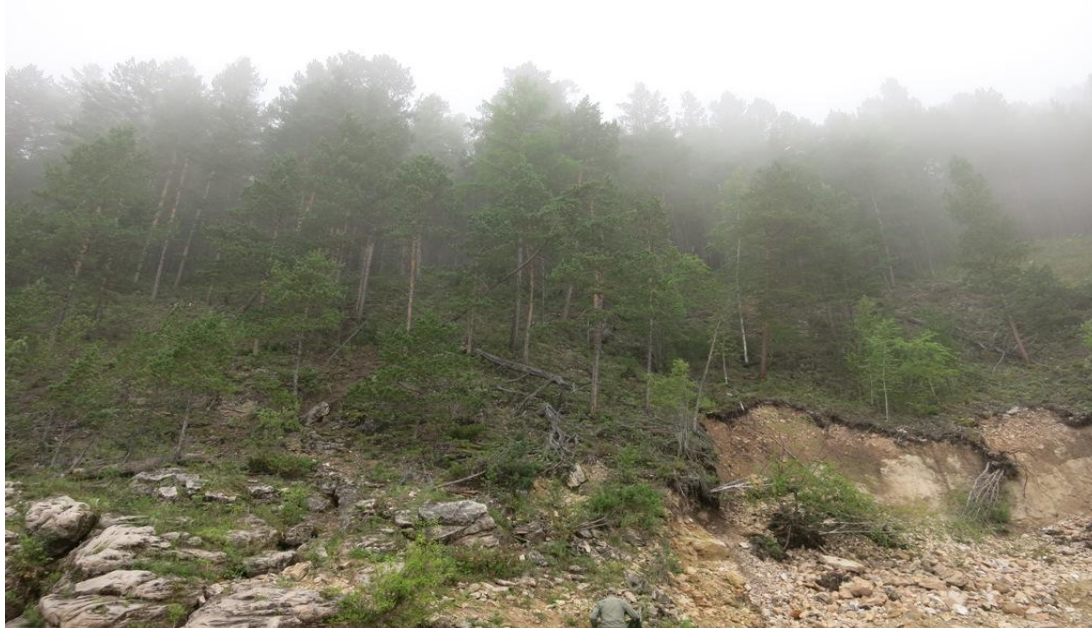
Авиационное происшествие с вертолетом произошло на крутом склоне холма, поросшем лесом, в точке с координатами: 58°34'09''СШ, 109°48'17''ВД, на расстоянии 7км до посадочной площадки поселка Давыдова. Место катастрофы - скалистый берег реки Лена с превышением рельефа местности до 70-80 метров относительно уровня воды, с уклоном до 45 градусов, покрытый лесом высотой деревьев более 20 метров (Рис. 1, 2).

Рис. 1 Склон, на котором произошло АП вертолёт R-44 RA-06302 (вид с берега реки)

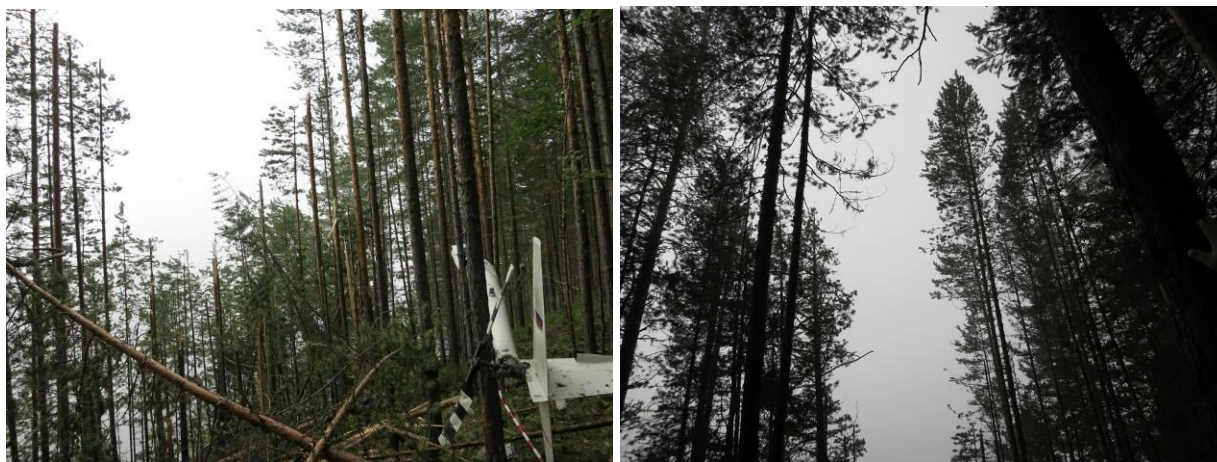
По траектории полёта вертолёт образовалась просека из поврежденных деревьев. Ширина просеки соизмерима с диаметром несущего винта (~ 10 метров).

Рис. 2 Место АП вертолёт R-44 RA-06302 (вид «снизу-вверх»)

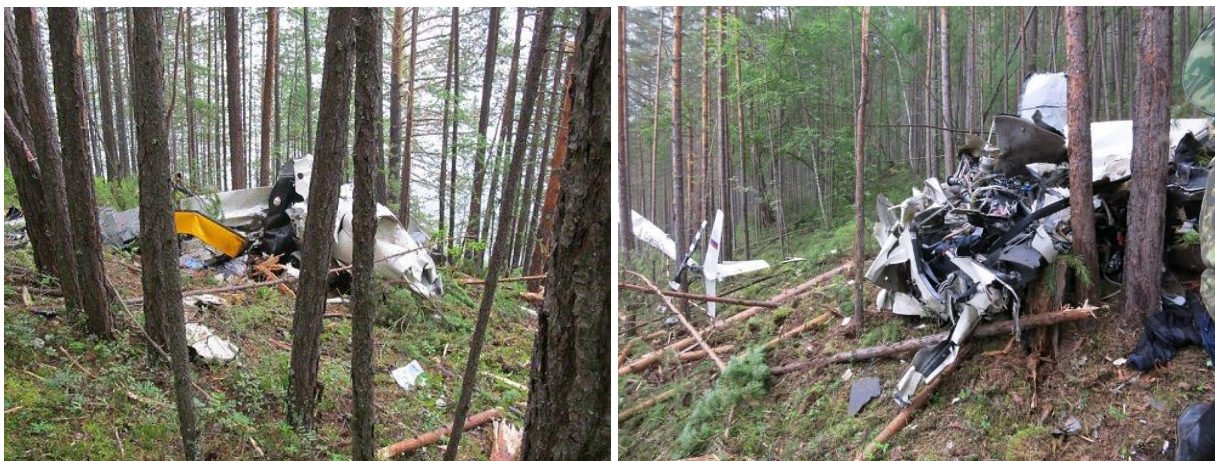
По характеру разрушения планера вертолёт можно сделать вывод, что вертолёт с большой скоростью столкнулся с земной поверхностью носовой частью. Следов пожара нет. Следов разлива топлива нет.

На месте АП вертолёт лежит на левом боку в 3 метрах по направлению полёта от места его столкновения с земной поверхностью.

Большинство фрагментов вертолёт находятся в радиусе 8м от вертолёт (Рис. 3-5).

Рис. 3 Фюзеляж вертолѐта R-44 RA-06302 на месте АП

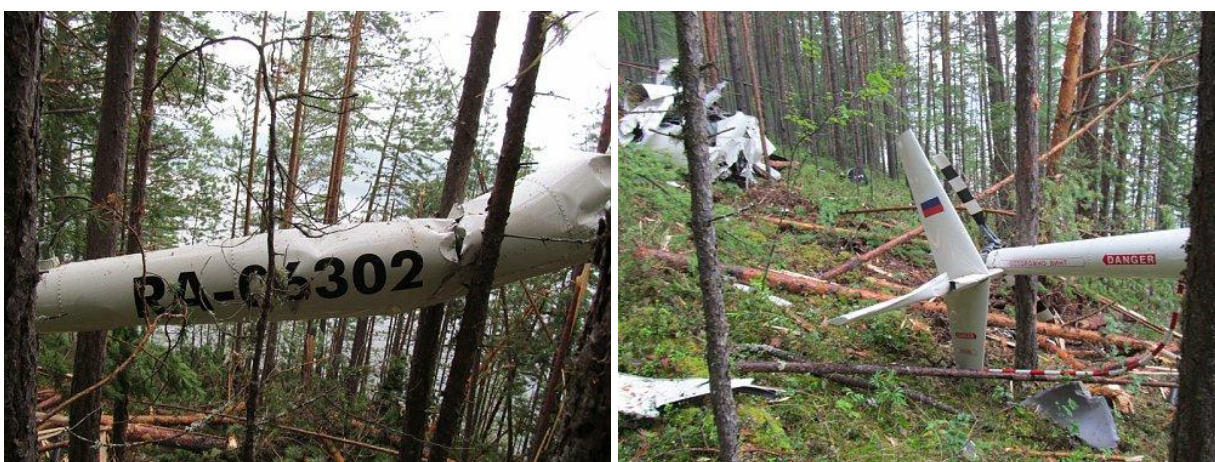
- хвостовая балка отломлена в районе крепления к фюзеляжу;
- разрушены трансмиссии НВ и РВ;
- разрушен механизм привода сцепления;
- силовая установка повреждена.

Рис.4 Хвостовая балка вертолѐта R-44 RA-06302 на месте АП

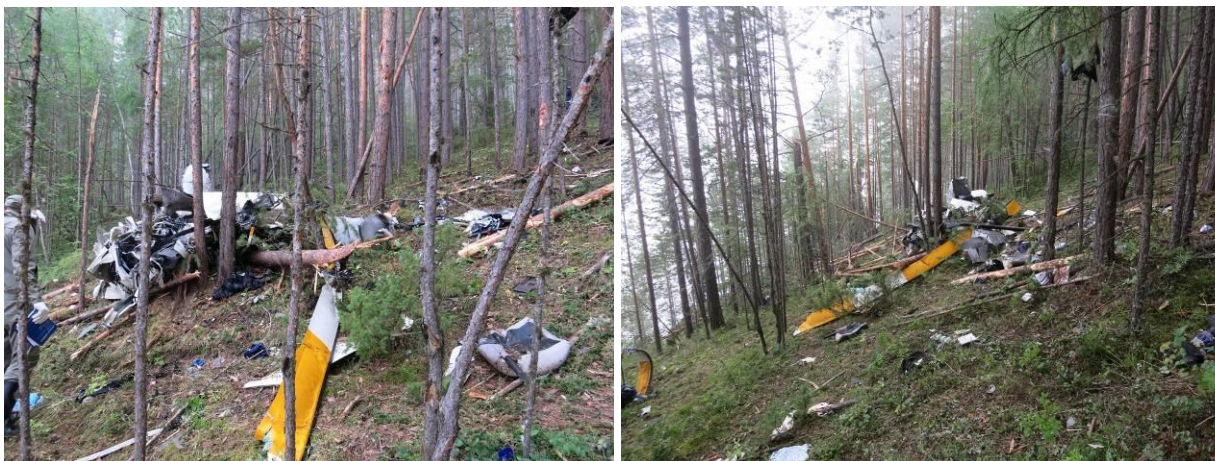
Рис.5 Лопастѝ НВ вертолѐта R-44 RA-06302 на месте АП

Фрагменты лопастей НВ находятся на удалении до 7 метров от места происшествия. Один фрагмент законцовки лопасти НВ находится на удалении 73 метра.

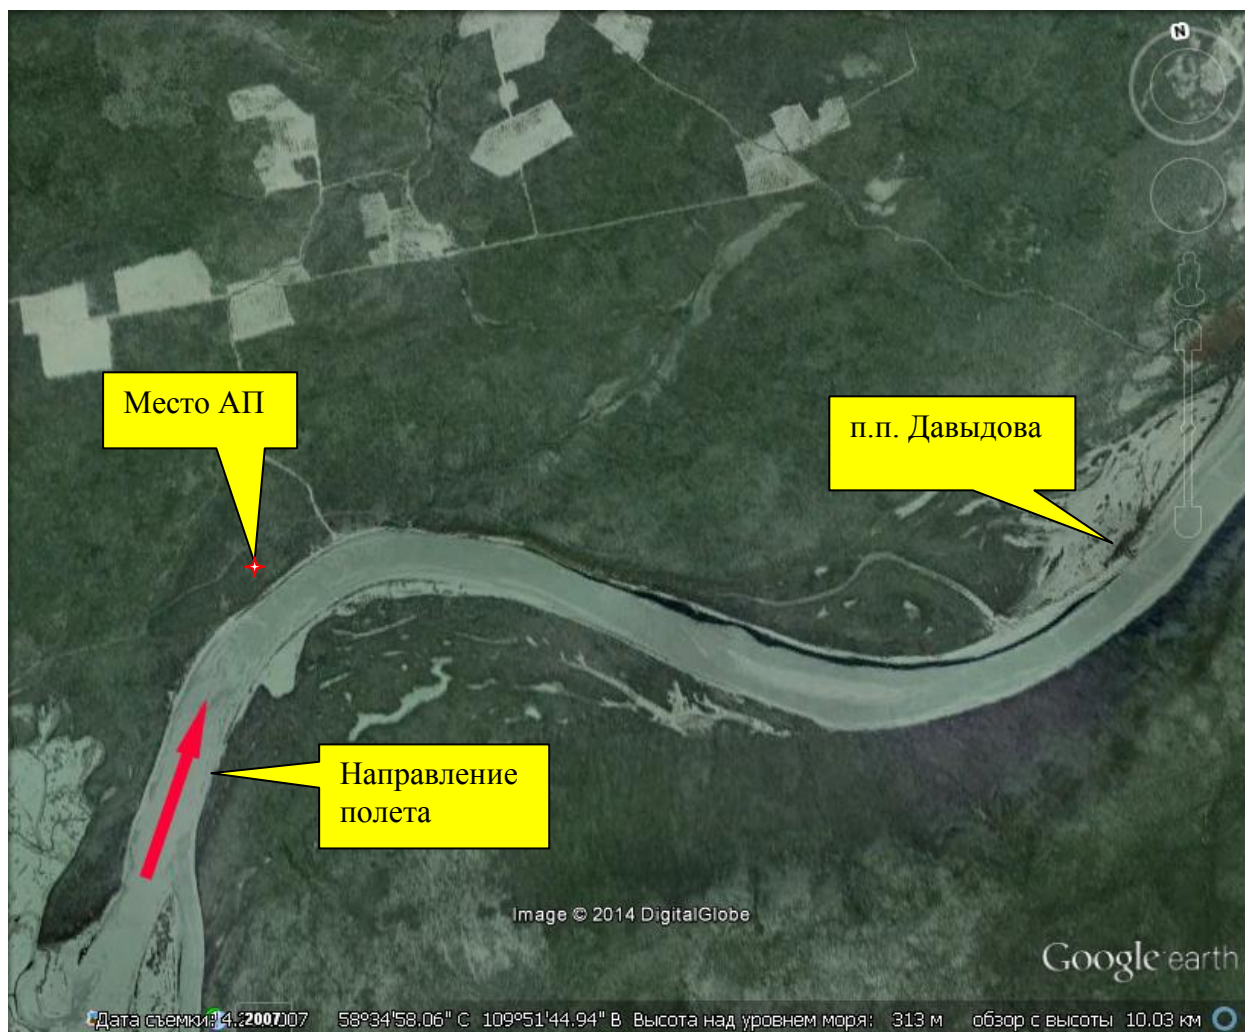
Полёт, наиболее вероятно, выполнялся по береговой черте реки Лена на малой высоте. На удалении 7км до конечного пункта назначения русло реки Лена делает поворот вправо на угол более 90°. КВС, в условиях ограниченной видимости ночного полета и возможного наличия тумана на реке (согласно прогнозу), наиболее вероятно, не увидел крутого поворота реки и высокого склона берега реки, покрытого лесом, по курсу полёта. Вертолёт столкнулся с кронами деревьев высотой 15-20 метров и с большой поступательной скоростью ударился о землю на высоте около 50 метров от уровня воды. Место столкновения вертолета с берегом реки показано на Рис. 6.

Рис. 6. Место столкновения вертолета с берегом реки

Причиной катастрофы вертолѐта R-44 RA-06302 явилось выполнение командиром ВС, не имевшим соответствующей подготовки и допуска, полета по ПВП, ночью, что привело к столкновению вертолета с высоким берегом в месте крутого поворота реки в управляемом полете.

Способствующим авиационному происшествию фактором могло быть возможное (согласно прогнозу) наличие тумана в долине реки, вдоль которой выполнялся полет.
