**МЕЖГОСУДАРСТВЕННЫЙ АВИАЦИОННЫЙ КОМИТЕТ**  
**КОМИССИЯ ПО РАССЛЕДОВАНИЮ АВИАЦИОННЫХ ПРОИСШЕСТВИЙ**

**ОКОНЧАТЕЛЬНЫЙ ОТЧЕТ**  
**ПО РЕЗУЛЬТАТАМ РАССЛЕДОВАНИЯ АВИАЦИОННОГО ПРОИСШЕСТВИЯ**

Вид авиационного происшествия	Катастрофа
Тип воздушного судна	вертолет ЕЭВС КАВ-44 (Robinson-44)
Государственный и регистрационный опознавательные знаки	РА-1975G
Идентификационный номер	ЕЭВС. 03.2084
Владелец	Частное лицо
Авиационная администрация места события	Камчатское МТУ ВТ ФАВТ
Место происшествия	1800м от населенного пункта Ивашка Карагинского района Камчатского края Координаты: 058° 36,118' СШ и 162° 21,500' ВД
Дата и время	23.07.2014г., 19 ч 00 мин (местное время), 07 ч 00 мин (UTC), день

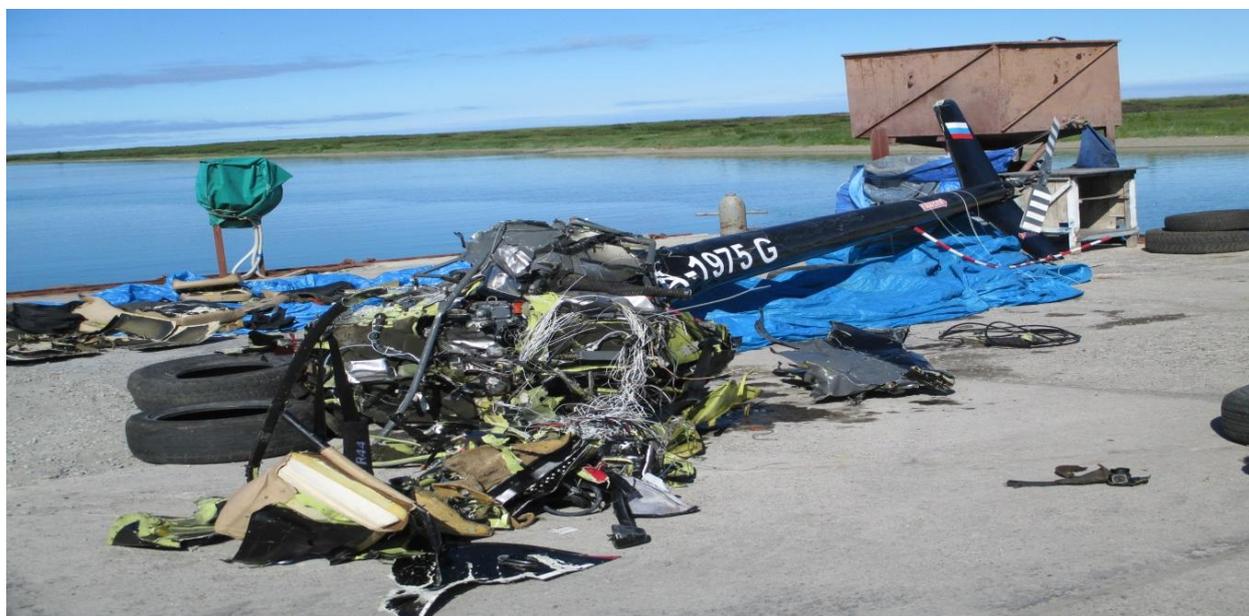
Рис. 2. ВС после авиационного происшествия.

При выкладке фрагментов кабины на причале ООО «Восточный берег» было установлено, что имеются признаки соударения конструкции вертолёт с водной поверхностью и, наиболее вероятно, лопастями несущего винта по передней части кабины и хвостовой балке.

Нижняя носовая часть кабины вертолёт частично отсутствует.

В результате осмотра задней части фюзеляжа было установлено, что она имеет значительные повреждения из-за обрыва узлов крепления редуктора. Помимо этого на

Хвостовая балка повреждена, деформирована на разных участках. На участке крепления к фюзеляжу имеет изгиб влево по направлению полета. На хвостовой балке в центральной части присутствуют следы удара лопастей несущего винта. Лопастей рулевого винта не повреждены.

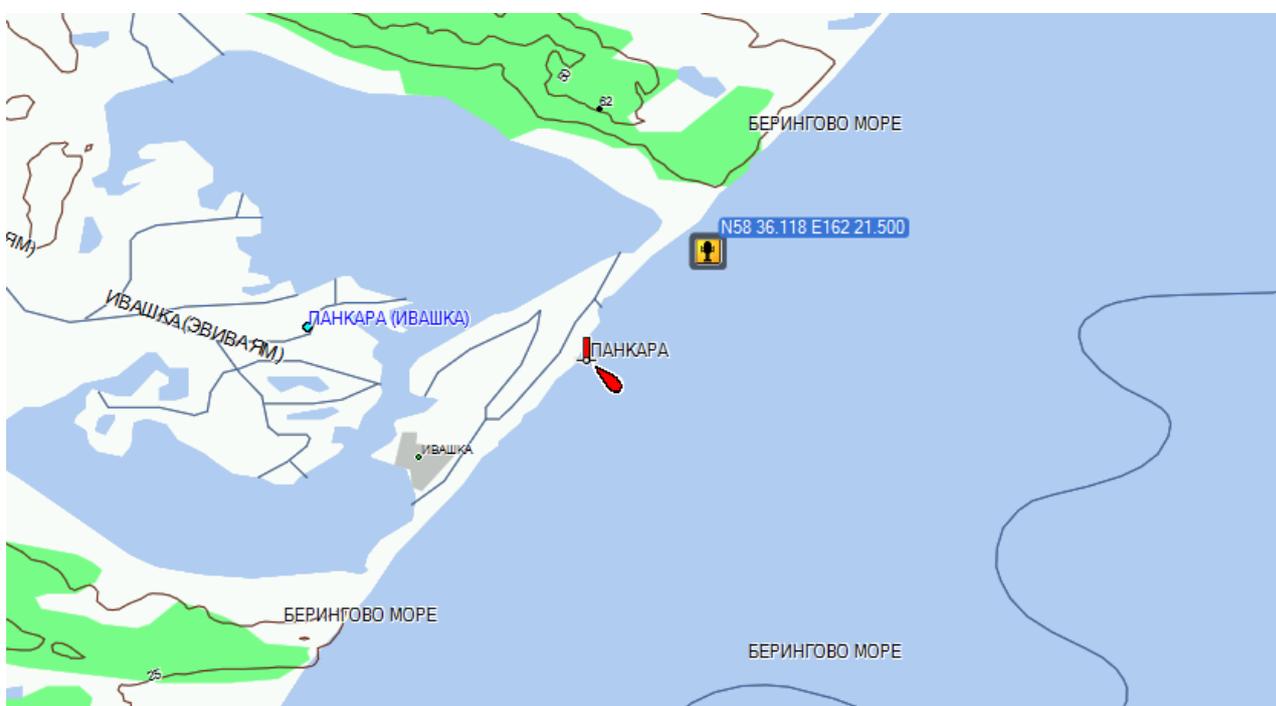
Рис. 3. Место авиационного происшествия.

Место АП находится в проливе Литке с удалением от берега около 300м. Район АП представляет собой водную поверхность Берингова моря с глубинами в месте АП 6-8м.

На основании результатов осмотра места происшествия и вертолета после АП, наиболее вероятно, что первое столкновение ВС с водной поверхностью произошло нижней частью кабины экипажа с небольшим правым креном. Хвостовая балка фюзеляжа в процессе столкновения изогнулась на угол около  $50^\circ$  влево относительно продольной оси.

После осмотра вертолета комиссия пришла к выводу, что все системы вертолета и двигателя имеют деформации и разрушения в результате нерасчётных нагрузок при столкновении с водной поверхностью и соударениях лопастей НВ с кабиной экипажа и хвостовой балкой. Пожара не было.

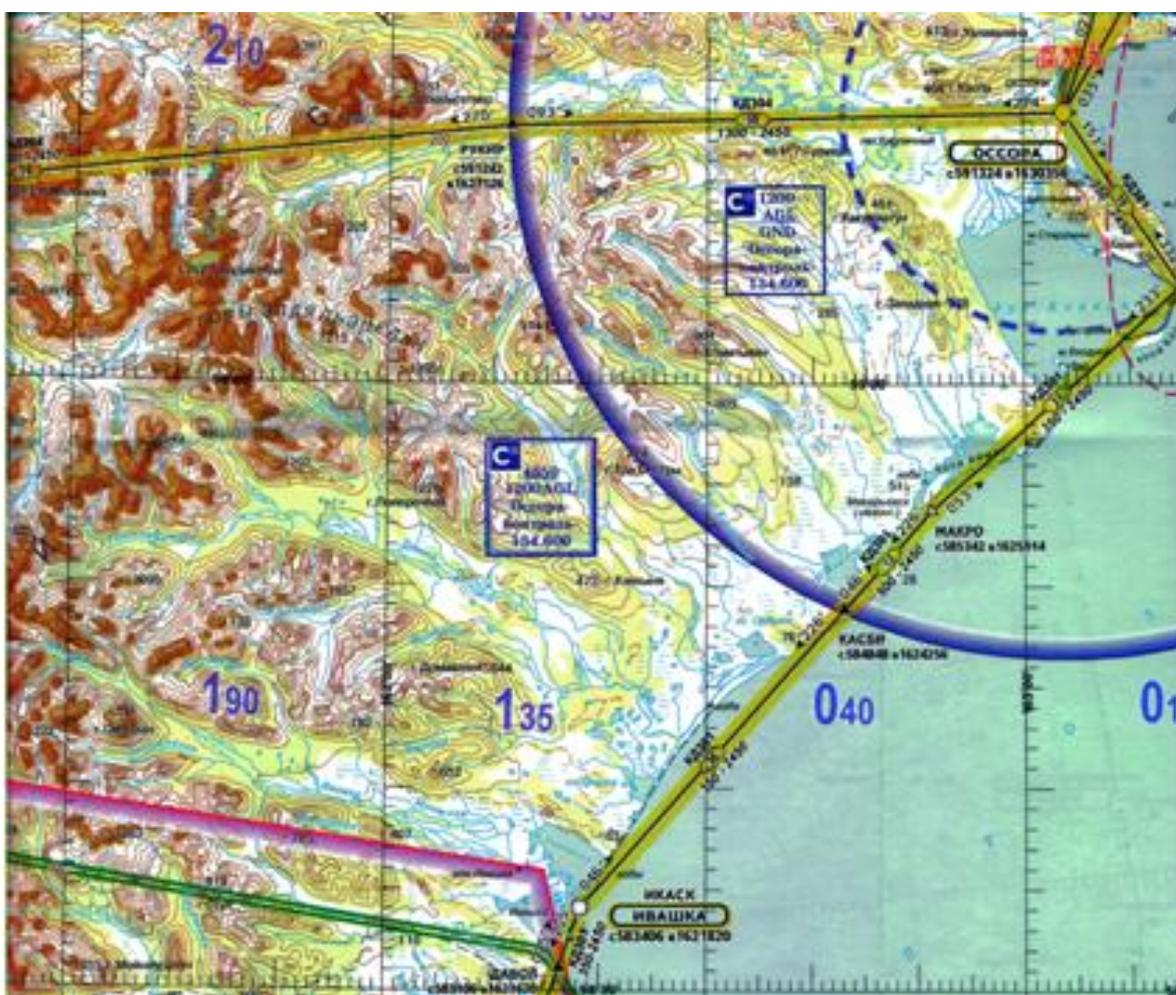
Рис. 4. Схема маршрутов в районе аэродрома Оссора.

С. Белореченск и с. Ивашка входят в воздушное пространство класса G. Таким образом, движение воздушных судов между с. Белореченск и с. Ивашка по береговой линии осуществляется в воздушном пространстве классов С и G, поскольку проходит через аэродром Оссора.

Выполняя полёт без заявки на использование воздушного пространства и без связи с органами ОВД, КВС нарушил п. 10 ФАП-138 от 11.04.2010г.

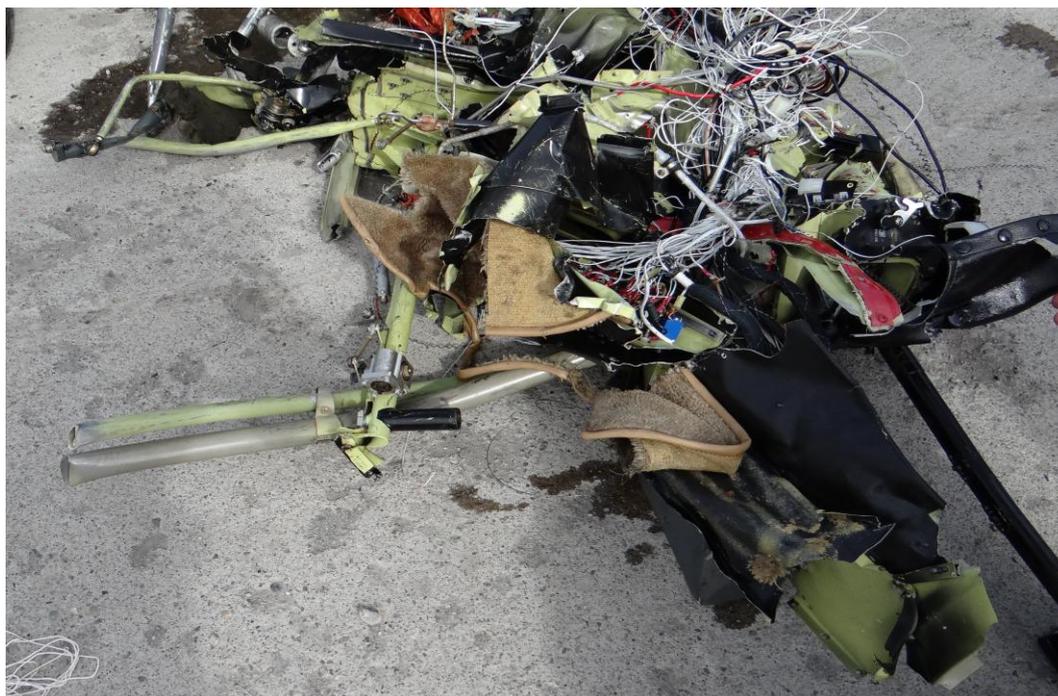
Рис. 5. Выкладка вертолета ЕЭВС КАВ-44 RA-1975G.

30.07.2014г. на пирсе с. Ивашка Комиссией по расследованию АП была проведена выкладка системы управления вертолетом ЕЭВС КАВ-44 RA-1975G.

По заключению Комиссии, в последнем полёте система управления вертолетом ЕЭВС КАВ-44 RA-1975G была исправна и работоспособна до момента столкновения ВС с водной поверхностью.
