МЕЖГОСУДАРСТВЕННЫЙ АВИАЦИОННЫЙ КОМИТЕТ
КОМИССИЯ ПО РАССЛЕДОВАНИЮ АВИАЦИОННЫХ ПРОИСШЕСТВИЙ

ОКОНЧАТЕЛЬНЫЙ ОТЧЕТ
ПО РЕЗУЛЬТАТАМ РАССЛЕДОВАНИЯ АВИАЦИОННОГО ПРОИСШЕСТВИЯ

Вид авиационного происшествия	Авария
Тип воздушного судна	Вертолёт, Robinson R-44 II
Государственный и регистрационный опознавательные знаки	RA-04368
Владелец	ООО «ГФТ-Инжиниринг»
Эксплуатант	ООО Авиакомпания «БАРКОЛ»
Авиационная администрация места АП	Приволжское МТУ ВТ ФАВТ
Место происшествия	7 км юго-западнее г. Кузнецка Пензенской области, озеро Бобровское Координаты: 53°03'15,57" сш, 046°35'14,95" вд
Дата и время	13.08.2014 г, 08:20 UTC (12:20 местного времени), день

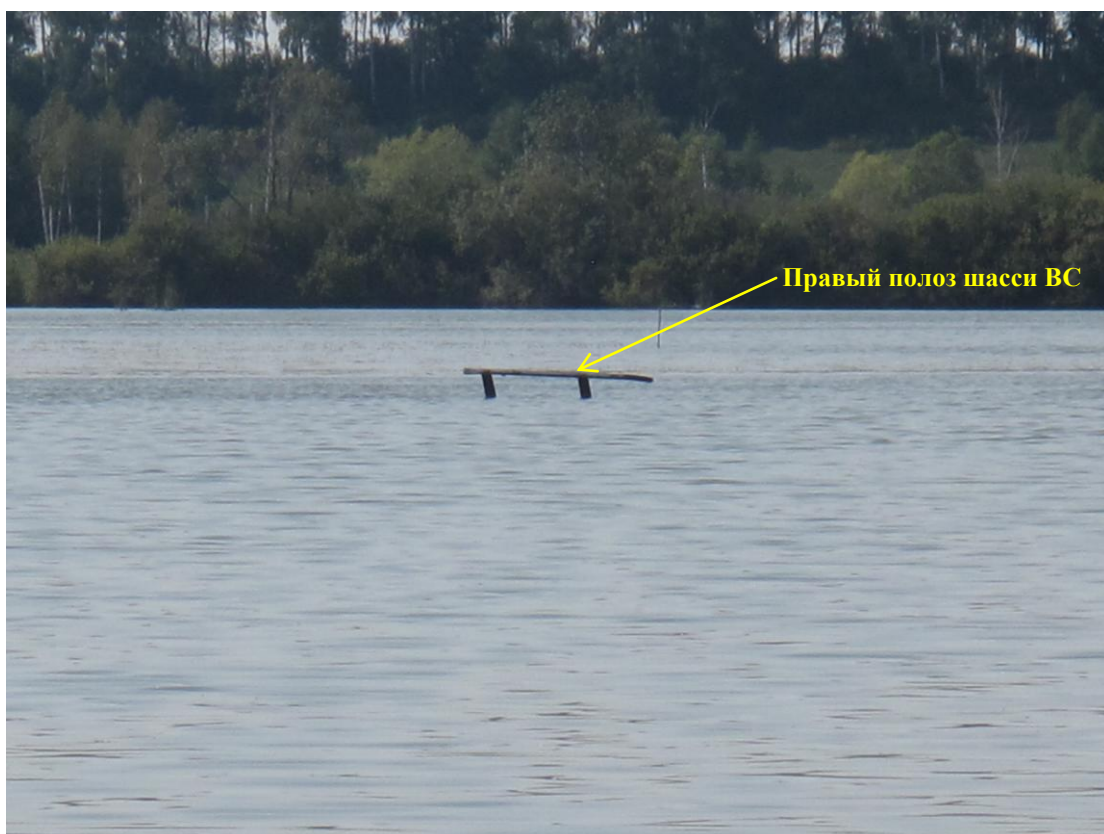
Первое столкновение ВС с водной поверхностью произошло левым полозом шасси и левой нижней передней частью кабины вертолёта.

При столкновении с водной поверхностью и дном озера ВС опрокинулось на левый борт и затонуло (рис. 5).

Рис. 5. Вертолёт Robinson R-44 II RA-04368 на месте АП оз. Бобровское

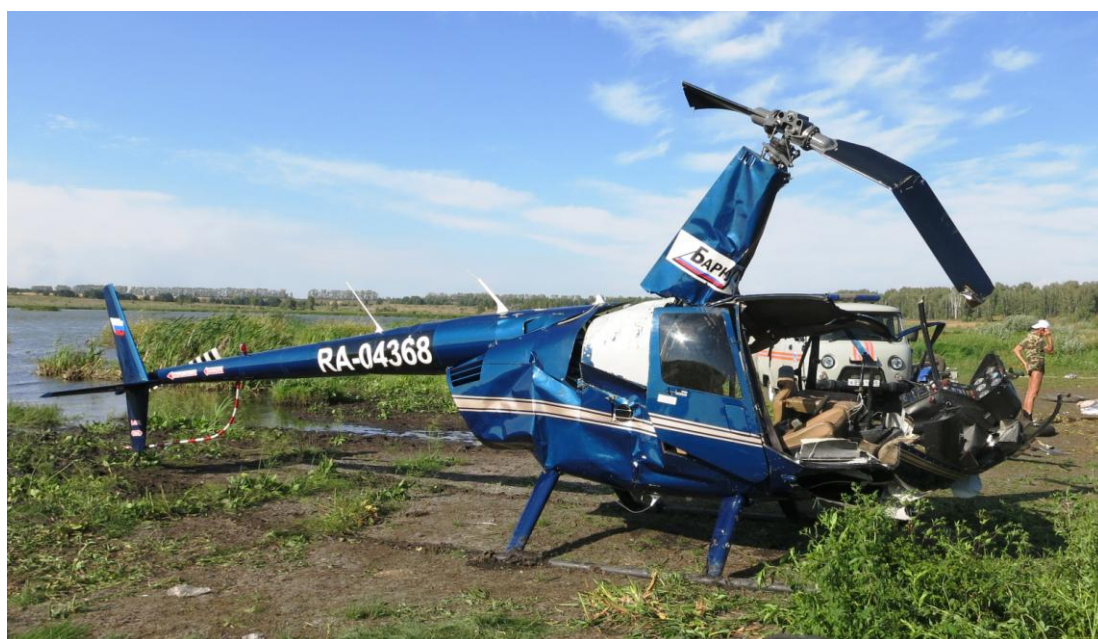
двери) сорваны с мест крепления. Обтекатель мачты с валом редуктора деформированы в сторону пилотской кабины (рис. 6).

Рис. 6. Вертолёт Robinson R-44 II RA-04368 после эвакуации из воды на берег оз. Бобровского

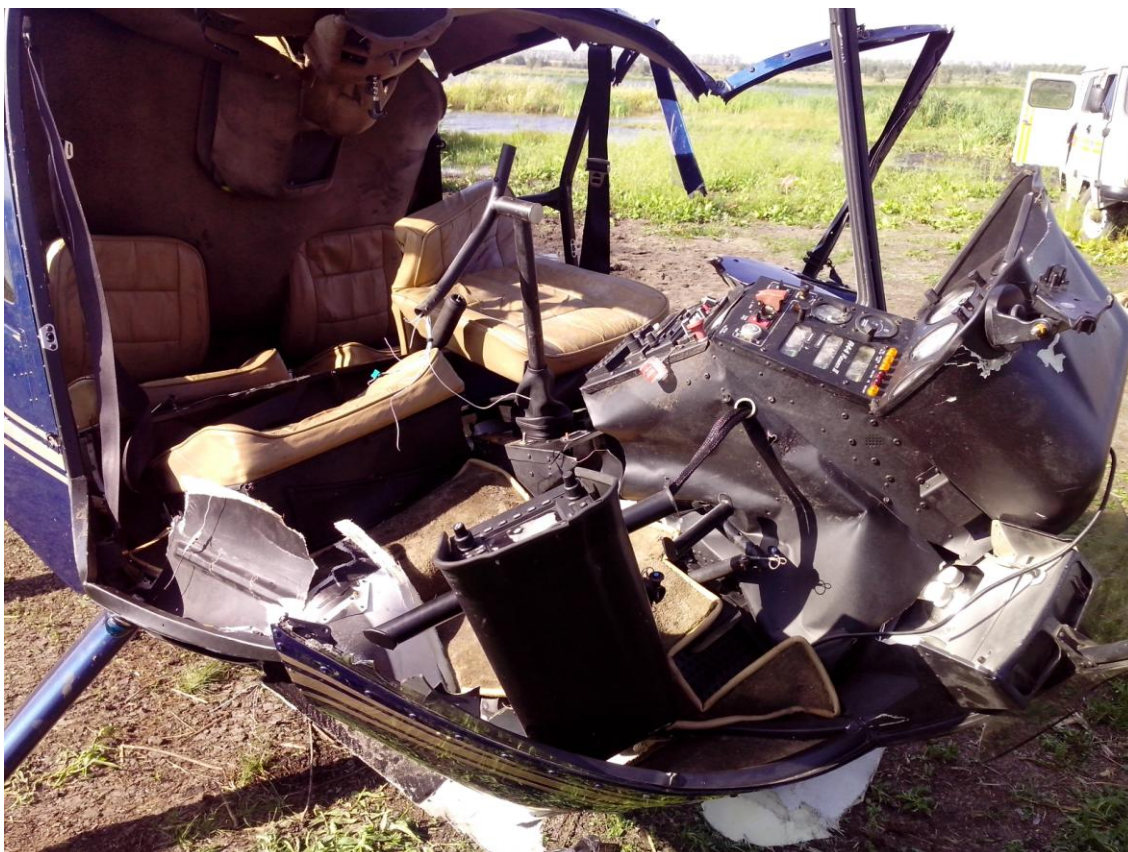
При столкновении нижняя передняя часть кабины ВС была деформирована в сторону переднего левого сиденья (рис. 8). Верхняя часть кабины и остекление кабины вертолёта было разрушено (рис. 7). Входные двери (за исключением правой задней

Рис. 7. Кабина вертолёт Robinson R-44 II RA-04368 после эвакуации из воды на берег оз. Бобровского

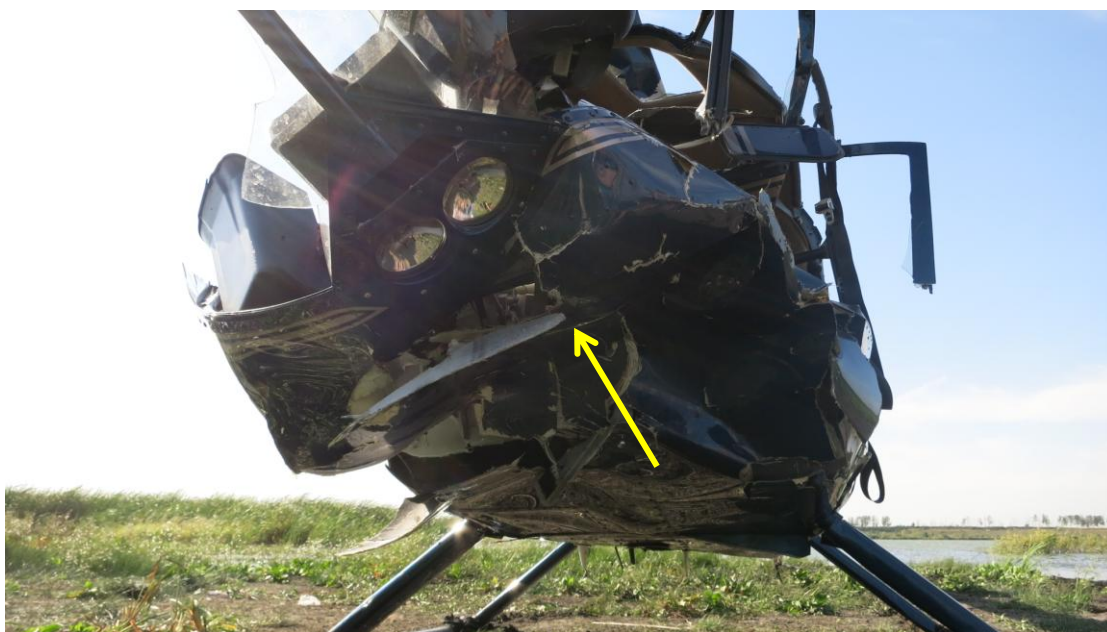
Рис. 8. Нижняя часть кабины (указана стрелкой) вертолёт Robinson R-44 II RA-04368 после эвакуации из воды на берег оз. Бобровского

Исходя из характера повреждений вертолёт R44 II RA-04368, следует, что его столкновение с водной поверхностью произошло с углом тангажа на пикировании и на скорости, значительно превышающей 37 км/час.

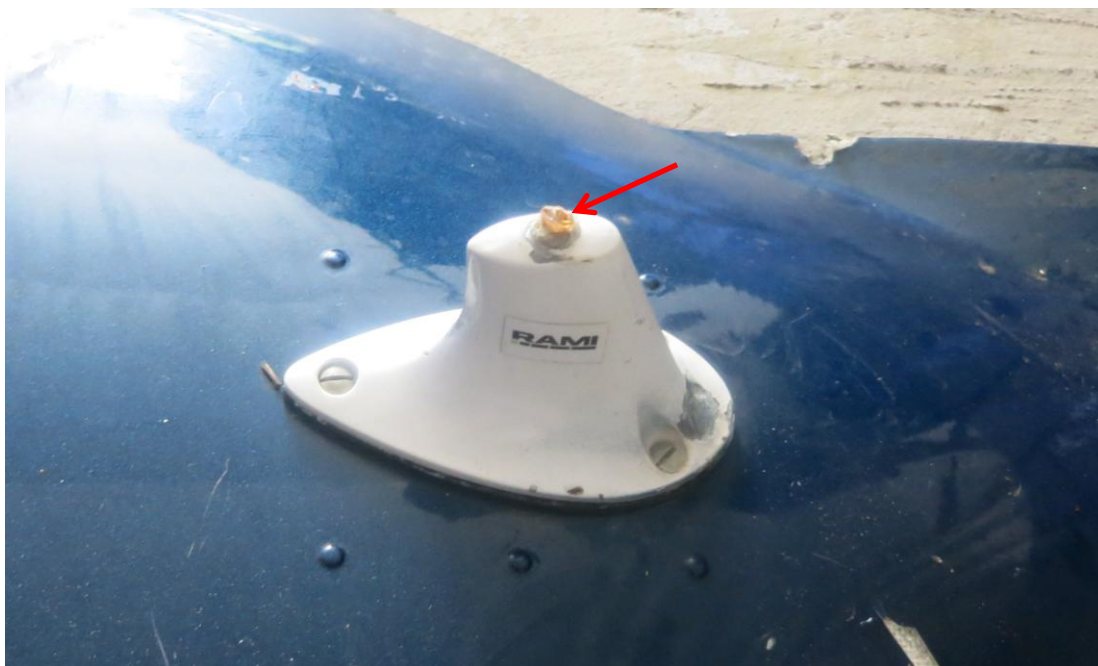
- антенна АРМ разрушена (рис. 11).

Рис. 11. Антенна (указана стрелкой) АРМ модели KANNAD 406 AF COMPACT после АП

Комиссия считает, что при столкновении ВС с водной поверхностью и в последующем с дном озера АРМ автоматически включился в режим передачи аварийного сигнала. Но, из-за разрушения передающей антенны и нахождения её в воде на глубине около 2 м, аварийные сигналы АРМ не могли быть приняты спутниками системы КОСПАС-САРСАТ. При поднятии ВС и антенны АРМ на поверхность водоёма, через 76 час 10 мин после АП, аварийные сигналы были зафиксированы системой КОСПАС-САРСАТ.

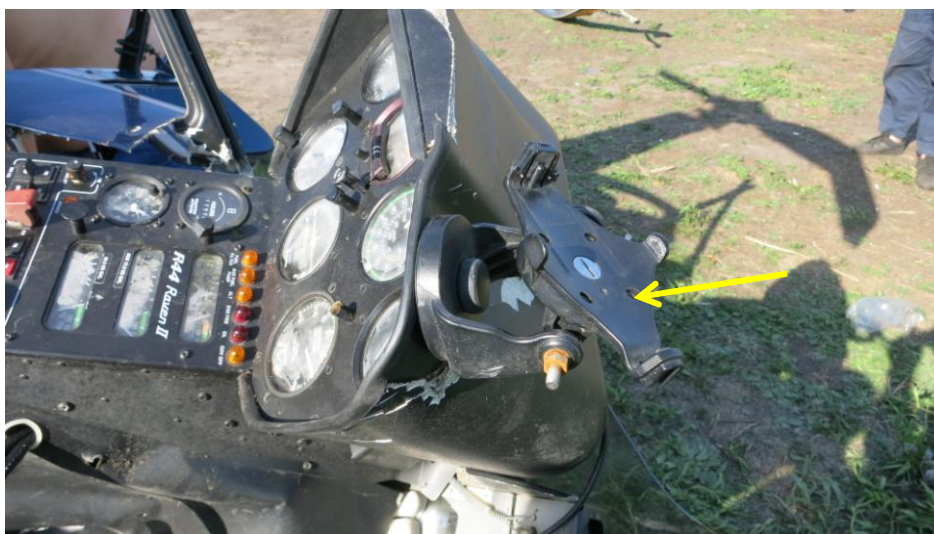
Дополнительно на приборной доске был установлен GPS навигатор «GARMIN 276C» (рис. 12). При обследовании водолазами дна озера в месте АП GPS навигатор «GARMIN 276C» не обнаружен.

Рис. 13. Место установки (указано стрелкой) GPS навигатора «GARMIN 276C»
