МЕЖГОСУДАРСТВЕННЫЙ АВИАЦИОННЫЙ КОМИТЕТ
КОМИССИЯ ПО РАССЛЕДОВАНИЮ АВИАЦИОННЫХ ПРОИСШЕСТВИЙ

ОКОНЧАТЕЛЬНЫЙ ОТЧЕТ
ПО РЕЗУЛЬТАТАМ РАССЛЕДОВАНИЯ АВИАЦИОННОГО ПРОИСШЕСТВИЯ

Вид авиационного происшествия	Катастрофа
Тип воздушного судна	ЕЭВС, самолет С-2 «Синтал»
Государственный и регистрационный опознавательные знаки	RA-1224G
Идентификационный номер	ЕЭВС.03.1066
Владелец	ОГУП «АГРОБАЛТСБЫТ»
Авиационная администрация	Северо - Западное МТУ ВТ ФАВТ
Место происшествия	Россия, Калининградская область, Гвардейский район, координаты: 54° 34,806' СШ; 021° 14,955' ВД
Дата и время	26.03.2014, 09:28:44 UTC (12:28:44 местного времени), день

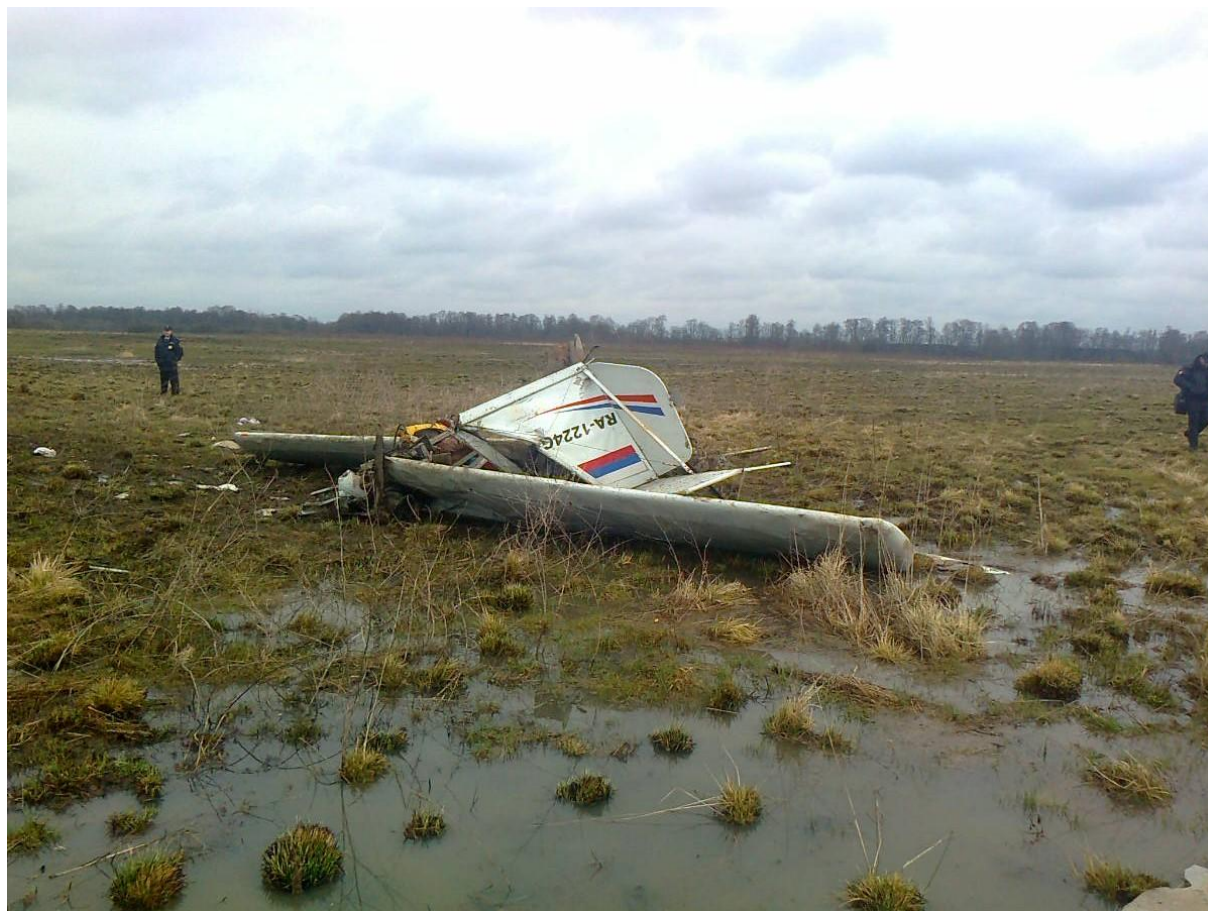
Рис. 1. Место АП.

В результате столкновения с землей воздушное судно разрушено.

Фюзеляж, кабина пилотов разрушены полностью, фюзеляжная балка имеет полное разрушение по сечению заднего профиля фермы крепления двигателя и изгиб вверх по среднему узлу крепления киля.

Хвостовое оперение вместе с хвостовой частью фюзеляжной балки расположено по оси самолета, сверху обломков самолета в перевернутом состоянии (стабилизатором вниз), обшивка деформирована, узлы навески и кронштейны крепления системы управления не повреждены, тросовая проводка подсоединена.

Подкосы крыла разрушены в узлах их крепления к фюзеляжной балке, к лонжеронам крыла и по трубчатому сечению самих подкосов.

Левая и правая половины крыла отделены от центроплана по узлам крепления, со следами явного разрушения узлов крепления с сохранившимися болтами и гайками крепления, находятся в перевернутом положении симметрично относительно фюзеляжной балки.

Обшивка крыльев значительно повреждена в районе крепления к центроплану и незначительно по всей поверхности крыла, обшивка элеронов и закрылков не имеет серьезных повреждений, узлы навески и рычаги системы управления не повреждены, тросовая проводка подсоединена.

Двигатель с воздушным винтом расположен позади разрушенных элементов самолета, поперек продольной оси самолета.

Одна лопасть воздушного винта оборвана в комлевой части, две другие лопасти имеют изломы.

Приборное оборудование, радиостанция имеют сильные повреждения.

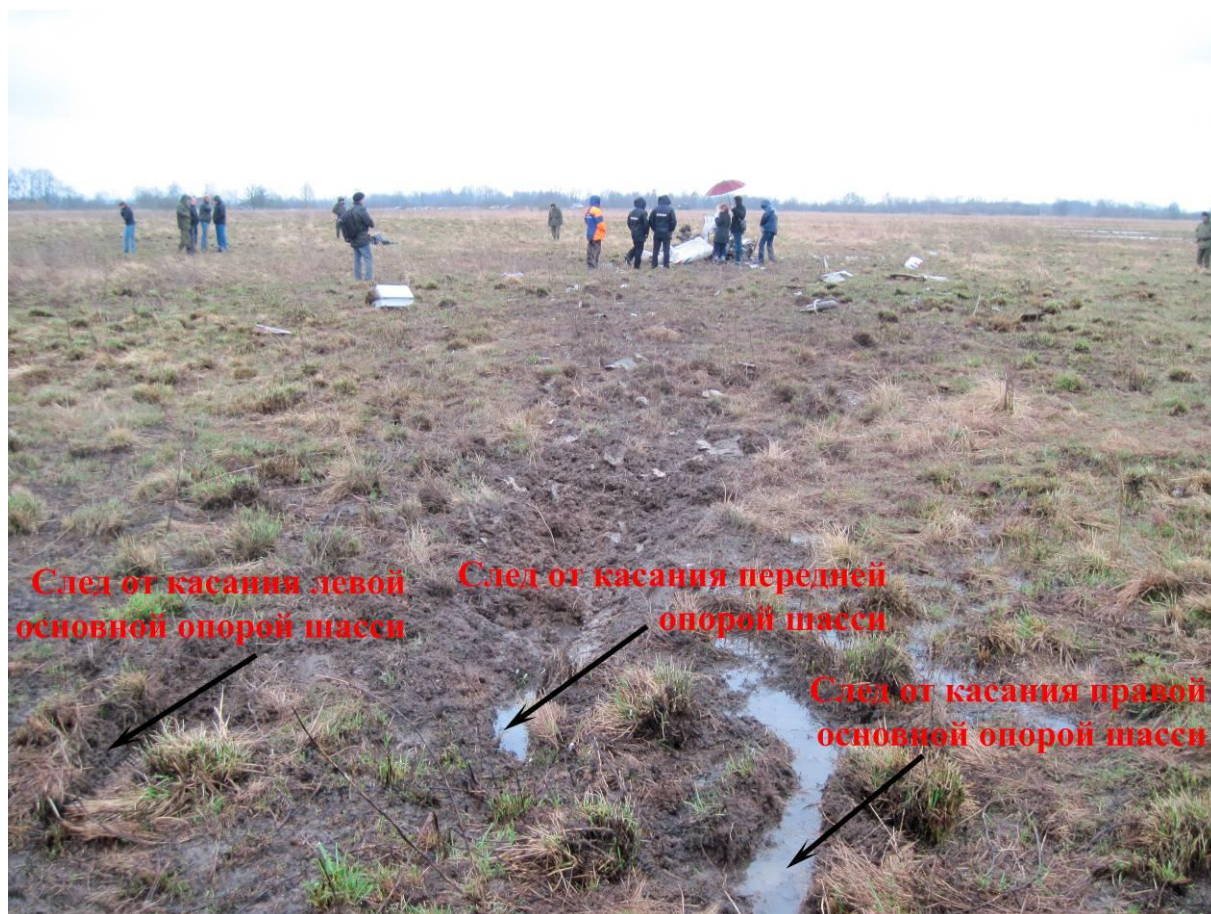
Рис. № 3. Следы первого касания самолетом земли.

След первого касания самолетом земли находится примерно в 25 м от места нахождения самолета. Вектор разброса обломков от следа первого касания до места остановки самолета направлен примерно с МК=185°. Самолет с углом тангажа на пикирование примерно 10° столкнулся с землей передней стойкой шасси, а затем правым основным колесом, правой плоскостью задел о землю, угол крена составил примерно 20°, и далее левым основным колесом.

После столкновения с землей ВС отделилось и, пролетев около 25м, приземлилось. В дальнейшем, при движении по земле, самолет развернуло вправо на угол примерно 70°.

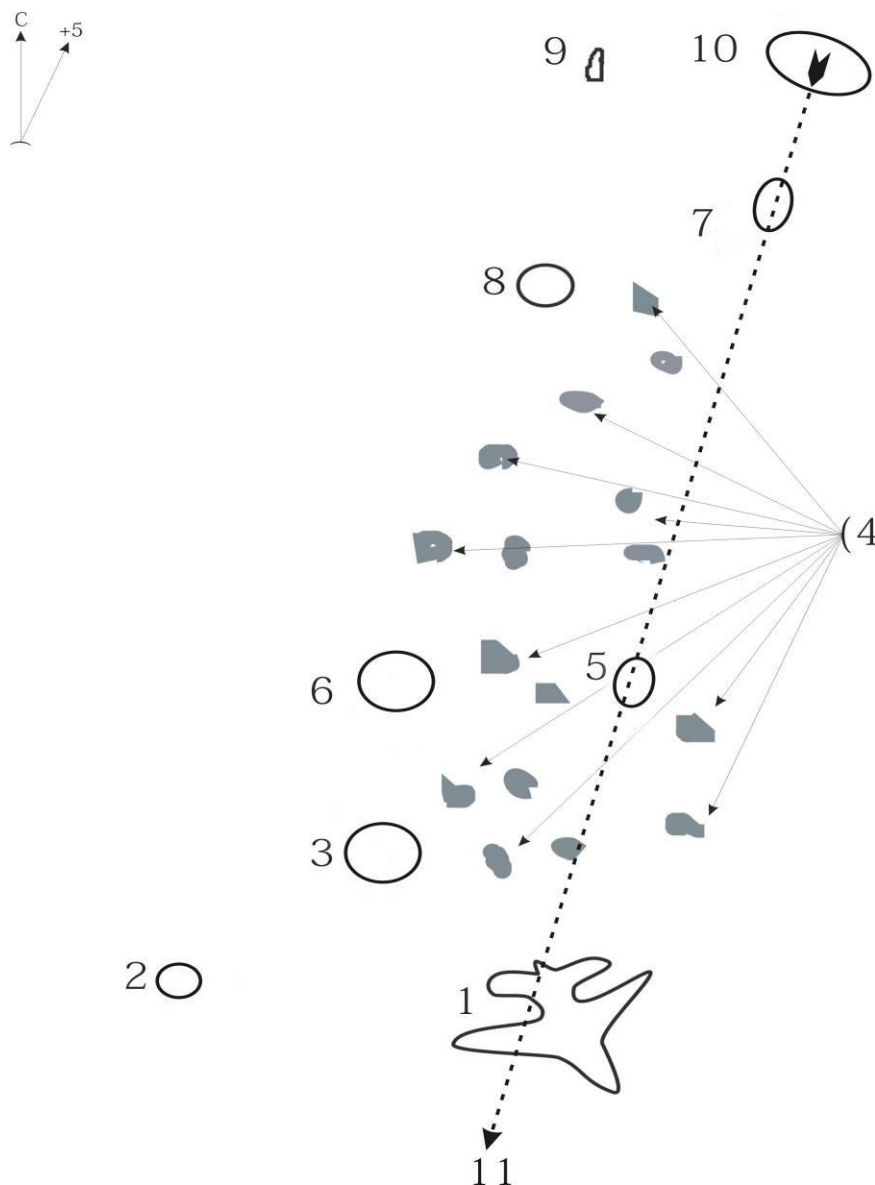
Рис. 6. Кроки места АП.

Зона разброса обломков имеет длину 25 м вдоль направления движения самолета и ширину порядка 15 м. Наибольшее количество обломков и обрывков стеклоткани расположено в непосредственной близости от самолета, на расстоянии 6-7 м вдоль направления движения самолета.

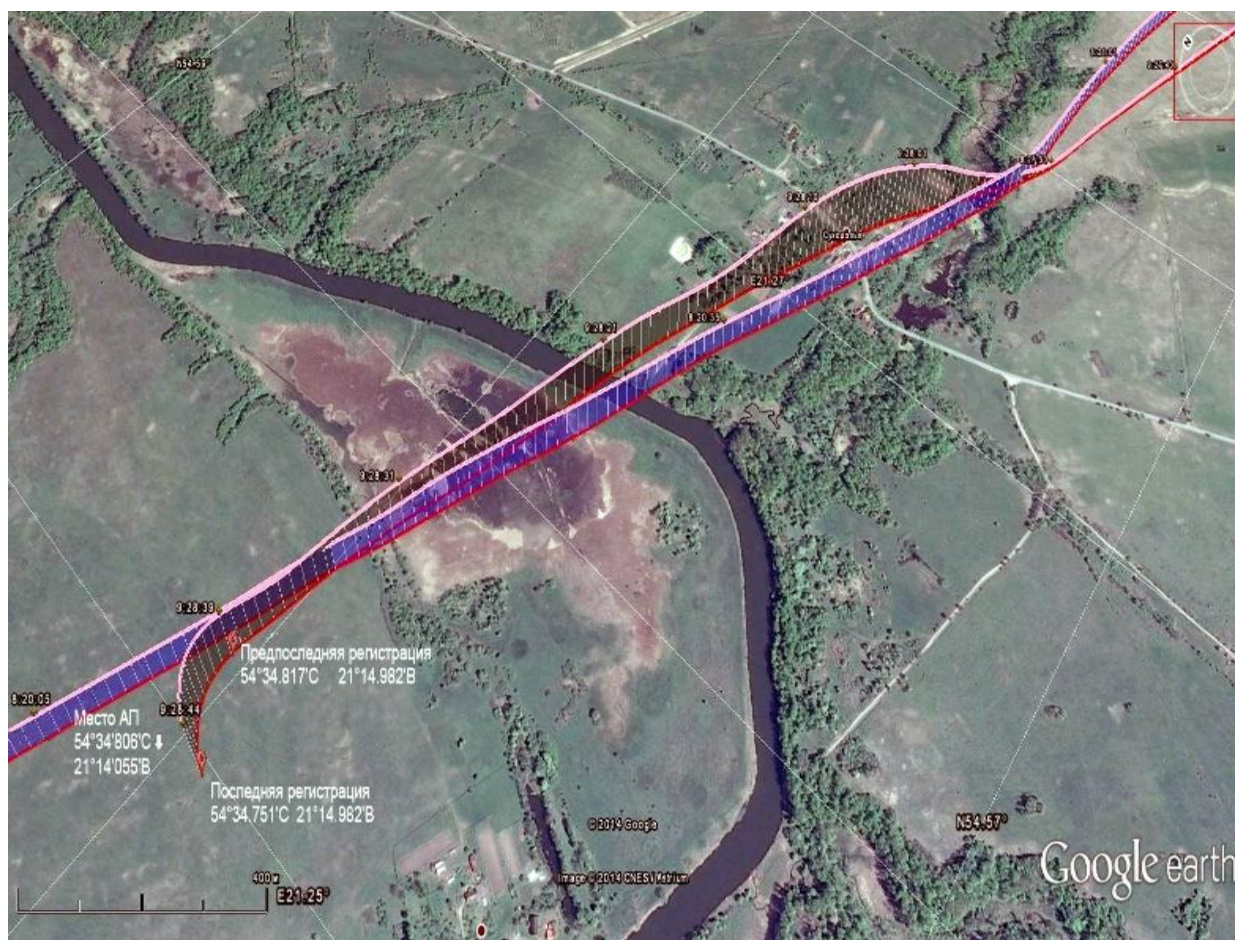
Рис. 8. Траектория полета самолета на последней минуте полета.

Траектория полета самолета на последней минуте полета по данным GPS-приемника представлены на рис. 8.

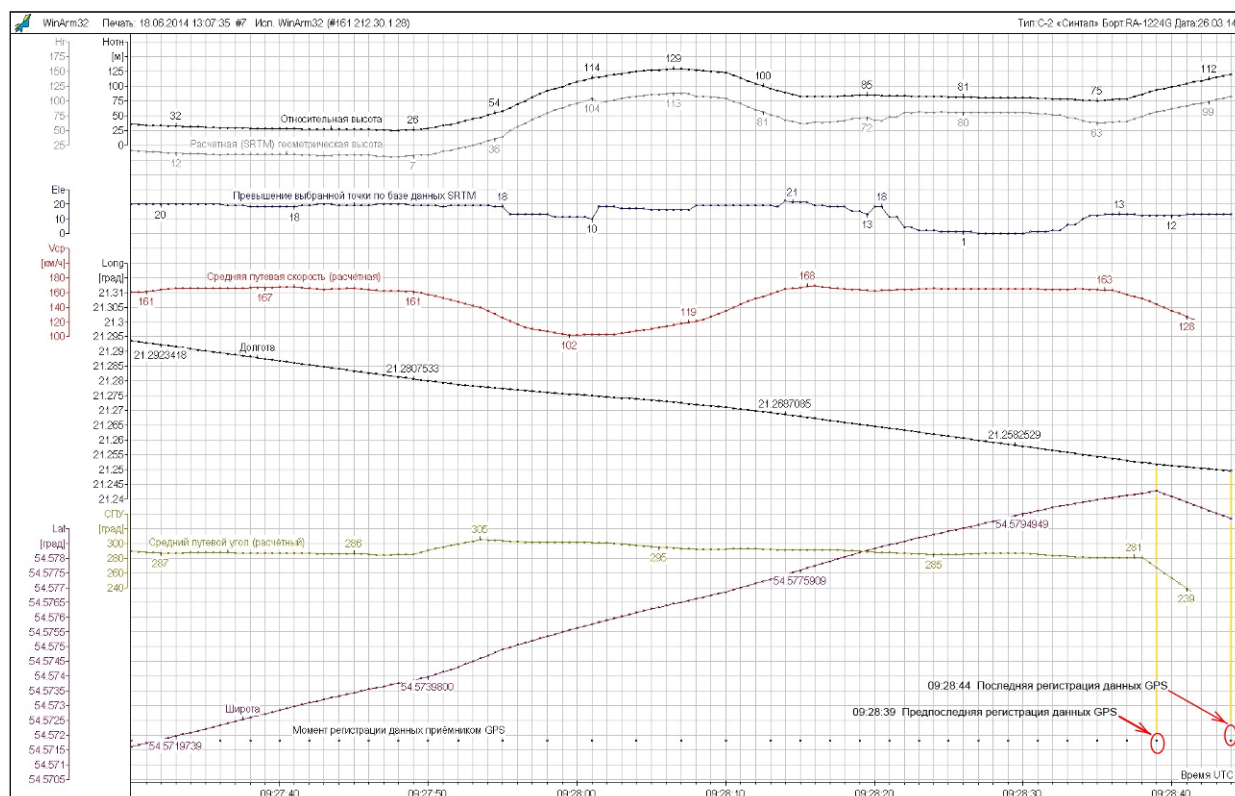
Рис. 9. Параметры полета самолета на последней минуте полета.

Параметры полета самолета на последней минуте полета представлены на рис. 9.

Как показывает анализ последней минуты полета, пилот, выполнявший полет на скорости 165 км/ч на высоте нескольких метров, в 9:27:50 перевел самолет в набор высоты и в 9:28:00...9:28:10 на скорости ~105 км/ч прошел над н.п. Суходолье на высоте 115 м (9:28:07). Затем при снижении до высоты 50 м пилот восстановил скорость.
