**МЕЖГОСУДАРСТВЕННЫЙ АВИАЦИОННЫЙ КОМИТЕТ**  
**КОМИССИЯ ПО РАССЛЕДОВАНИЮ АВИАЦИОННЫХ ПРОИСШЕСТВИЙ**

**ОКОНЧАТЕЛЬНЫЙ ОТЧЕТ**  
**ПО РЕЗУЛЬТАТАМ РАССЛЕДОВАНИЯ АВИАЦИОННОГО ПРОИСШЕСТВИЯ**

Вид авиационного происшествия	Авария
Тип воздушного судна	Лёгкий самолет ЕЭВС «Skycruiser»
Государственный и регистрационный опознавательные знаки	RA-1451G
Идентификационный номер	ЕЭВС.14.1009
Владелец воздушного судна	ООО «Тулпар Геликоптерс»
Покупатель воздушного судна	ООО «Авиакомпания «Вертикаль-Т»
Авиационная администрация места авиационного происшествия	МТУ ВТ ЦР ФАВТ
Место происшествия	РФ, посадочная площадка Тверь (Змеёво). Координаты: 56°54'50" СШ, 035°56'06" ВД
Дата и время	06.07.2014, 16:00 (местное время), 12:00 (UTC), день.

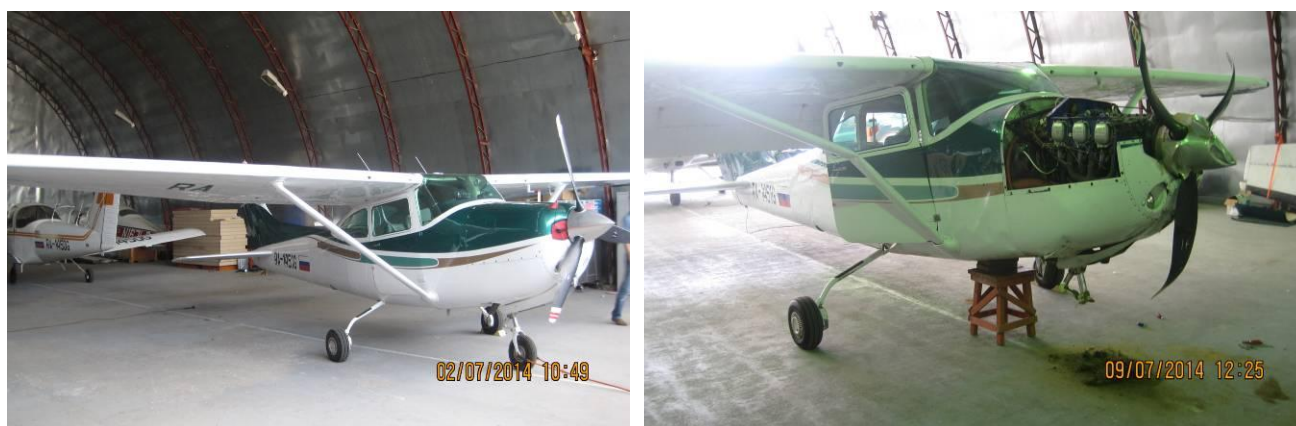
Рис. 1 Общий вид ВС до и после АП

В процессе приземления самолета на грунтовую ВПП произошло полное капотирование ВС с опрокидыванием на хвостовую часть фюзеляжа, в результате чего получены повреждения различных частей ВС.

При авиационном происшествии ВС получило повреждения различной степени, разрушения и деформацию планера. При осмотре ЕЭВС членами комиссии по расследованию было установлено:

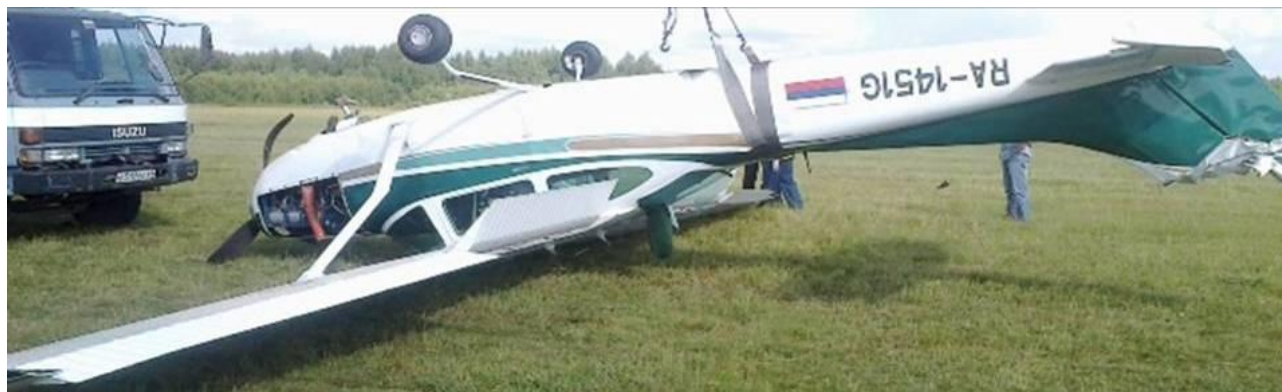
Рис. 4 Положение ЕЭВС перед эвакуацией с ГВПП

Переднее колесо ВС с фрагментами вилки переднего колеса было обнаружено на расстоянии 10-15 метров до места АП. Разброс фрагментов конструкции отсутствовал.

Положение воздушного судна перед эвакуацией с ГВПП показано на рис. 4.

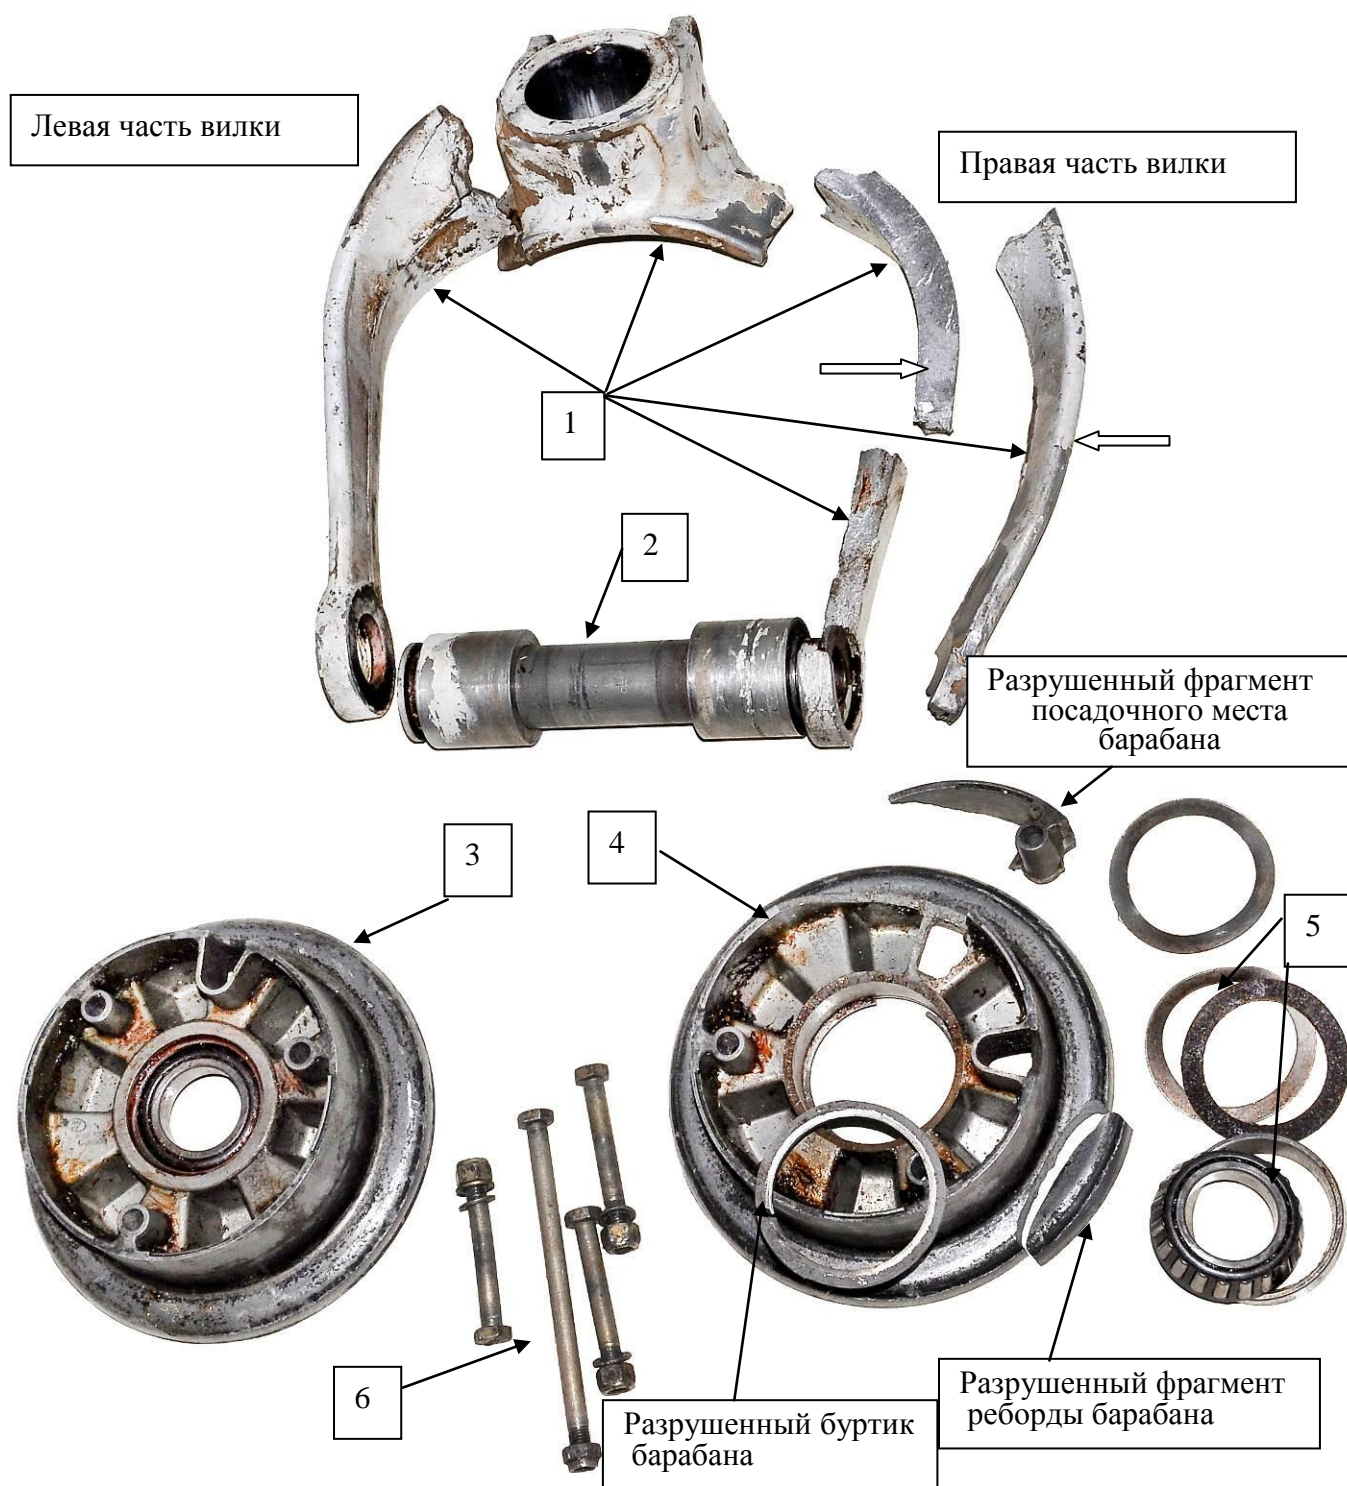
Вид элементов конструкции передней опоры шасси ЕЭВС RA-1451G в состоянии поступления на исследование представлен на рис.5

Анализ результатов проведенного исследования показывает, что разрушение барабана и вилки колеса передней опоры шасси ЕЭВС (Skycruiser) RA-1451G носит статический характер. Первичным разрушением под действием вертикальной перегрузки с существенной боковой составляющей, направленной слева направо, является статическое разрушение опорного буртика для наружного кольца конического подшипника левой части барабана. Под действием указанной перегрузки при разрушении опорного буртика на дорожках качения конического подшипника образовались следы действительного бринеллирования (смятия материала).

К моменту разрушения опорного буртика левой части барабана колеса в обеих частях вилки имелись несплошности материала, образовавшиеся из-за некачественной штамповки заготовки детали в результате действия внутренних напряжений. Признаков усталостного развития образовавшихся несплошностей не выявлено. Наличие в материале вилки несплошностей производственного характера повлияло лишь на множественность сечений разрушения ее конструкции.

Анализ произошедших разрушений конструкции вилки колеса указывает на неоднократное, как минимум двойное, приложение к передней опоре ЕЭВС (Skycruiser) RA-1451G нерасчетной нагрузки.

На деталях конических подшипников барабана колеса выявлены дефекты в виде коррозионных повреждений, связанные с нарушением правил хранения или эксплуатации барабана. Выявленные дефекты в исследуемом случае не оказали влияния на причину разрушения барабана и вилки колеса.

**Заключение:** Разрушение барабана и вилки колеса передней опоры шасси ЕЭВС (Skycruiser) RA-1451G носит статический характер. Первично произошло статическое разрушение опорного буртика для наружного кольца конического подшипника левой части барабана. Разрушение буртика произошло под действием вертикальной перегрузки с существенной боковой составляющей, направленной слева направо».

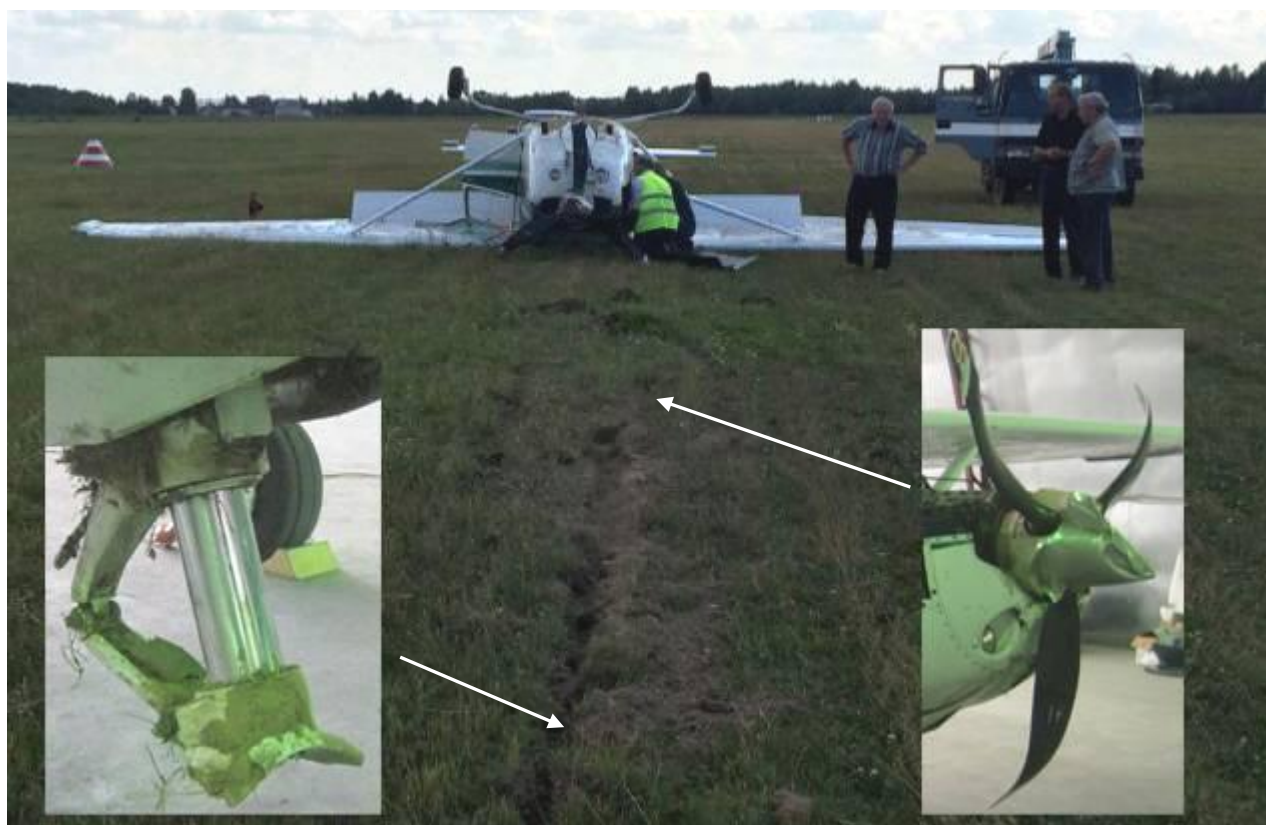
Рис.7 Положение следов от передней стойки и лопастей воздушного винта на месте АП

Комиссия предполагает, и это согласуется с Заключением ФАУ ГЦ БП ВТ, что нерасчётная нагрузка на переднюю стойку была получена при первом её контакте с земной поверхностью, при котором произошёл её надлом, после чего самолёт отделился от земли со «взмыванием». Следов первого касания на ВПП комиссия не обнаружила. Полное разрушение и отделение вилки с передним колесом произошло при повторном приземлении.

След, оставленный сломанной передней стойкой ЕЭВС, показывает, что после повторного касания ЕЭВС пробежало еще около 20 метров, оставив на земле глубокую борозду. Капотирование ЕЭВС произошло после столкновения лопастей воздушного винта с поверхностью ГВПП.
