СОСТОЯНИЕ БЕЗОПАСНОСТИ ПОЛЕТОВ
В ГРАЖДАНСКОЙ АВИАЦИИ
ГОСУДАРСТВ-УЧАСТНИКОВ СОГЛАШЕНИЯ
О ГРАЖДАНСКОЙ АВИАЦИИ И ОБ ИСПОЛЬЗОВАНИИ
ВОЗДУШНОГО ПРОСТРАНСТВА В
2014 г.

**1. ОБЩАЯ ОЦЕНКА АВАРИЙНОСТИ В ГРАЖДАНСКОЙ АВИАЦИИ
ГОСУДАРСТВ-УЧАСТНИКОВ СОГЛАШЕНИЯ В 2014 г.**

Комиссия по расследованию авиационных происшествий МАК

Февраль 2015 г.

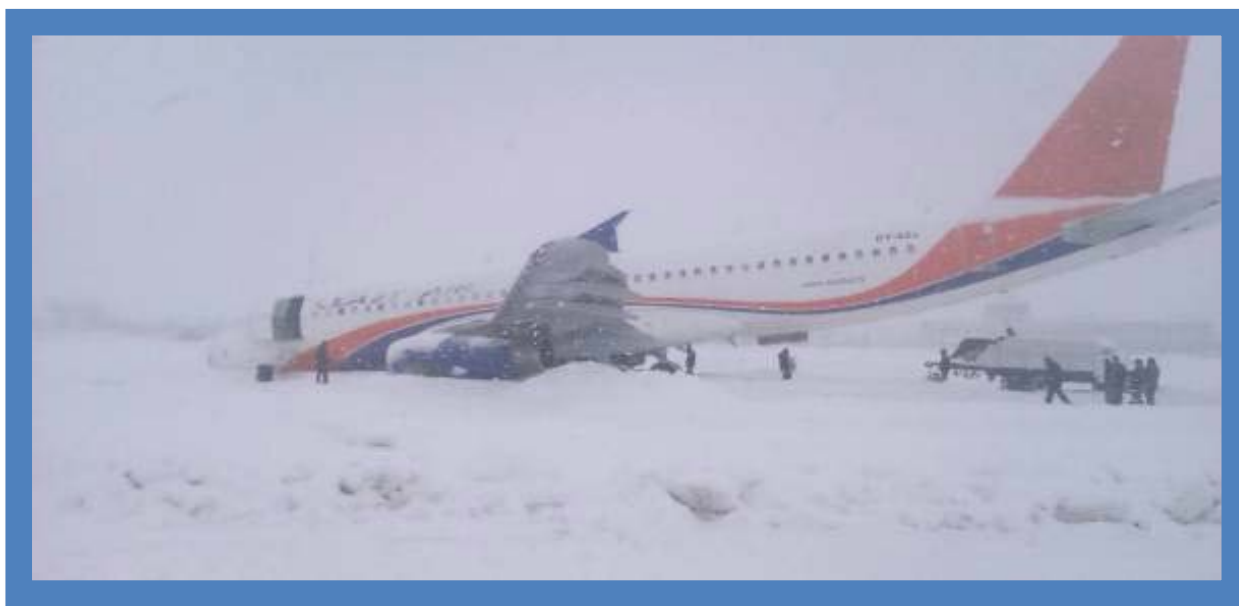
Через 2 с после приземления самолет колесами правой опоры шасси столкнулся со снежным бруствером и продолжил движение к боковой границе ВПП. Через 480 м пробега (710 м от торца ВПП) произошло самовыключение обоих двигателей из-за попадания в них большого количества снега и разрушение передней опоры шасси.

Причиной АП явилось столкновение самолета со снежным бруствером при посадке на неподготовленную ВПП, которая была расчищена на ширину ~22 м (при ширине ВПП 45 м) и на которой имелись снежные брустверы высотой 50-95 см вдоль границ расчищенной части, что привело к разрушению передней опоры шасси и самовыключению двигателей с последующим выкатыванием самолета за пределы ВПП вправо.

В результате АП самолет получил повреждения, разрушено несколько посадочных боковых огней ВПП, экипаж и пассажиры не пострадали.

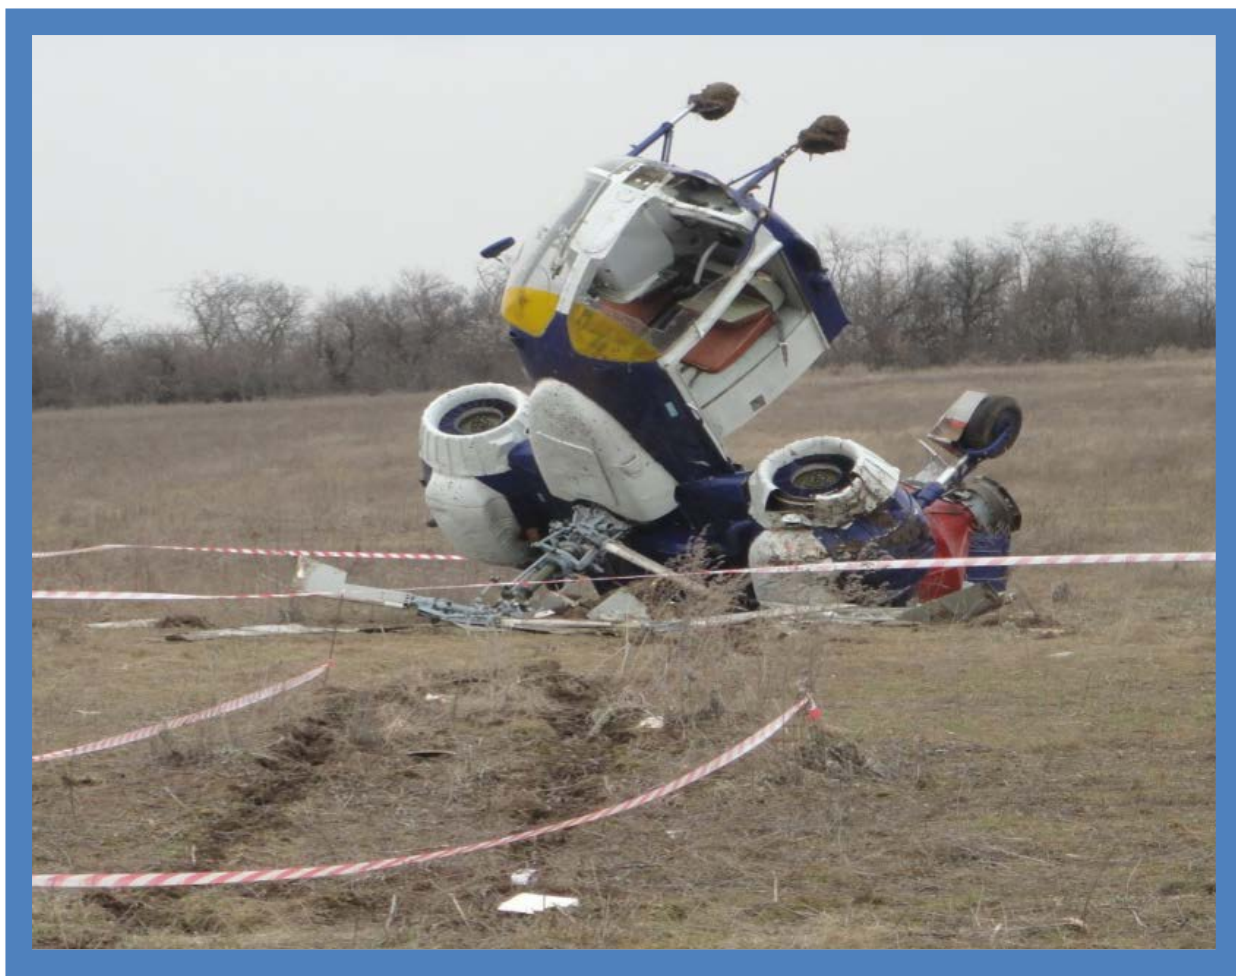
2.3.1. 05.03.14 АПБЧЖ с вертолетом ЕЭВС Ка-26М «Мастер» RA1927G частного лица (гражданина России) в Ростовской области (Россия)

По объяснениям КВС, перед шестым взлетом было выполнено контрольное висение на высоте 2 м, при этом показания параметров работы двигателей и обороты несущего винта (НВ) были в норме и близки к взлетному режиму. Затем КВС снизился до высоты 1 м для усиления эффекта влияния «воздушной подушки» (увеличения запаса мощности) и приступил к разгону вертолета в зоне влияния «воздушной подушки». Энергичный разгон привел к просадке вертолета. КВС не стал увеличивать шаг НВ, продолжил разгон вертолета (для скорейшего перехода НВ на косую обдувку), что, в свою очередь, привело к касанию колес передних опор шасси о размокший грунт, плавному заглублению колес передних опор шасси в грунт ниже оси вращения, что привело к интенсивному торможению и возникновению пикирующего момента. Пикирующий момент привел к динамическому опрокидыванию вертолета, компенсировать которое отклонением органов управления не представилось возможным.

Наиболее вероятной причиной АП явилась ошибка КВС в технике пилотирования при переводе вертолета в разгон скорости при выполнении взлета в зоне влияния «воздушной подушки», выразившаяся в отсутствии управляющих действий (увеличение шага НВ) для компенсации просадки вертолета.

В результате авиационного происшествия вертолет частично разрушен. Пожара не было. КВС получил незначительные травмы.

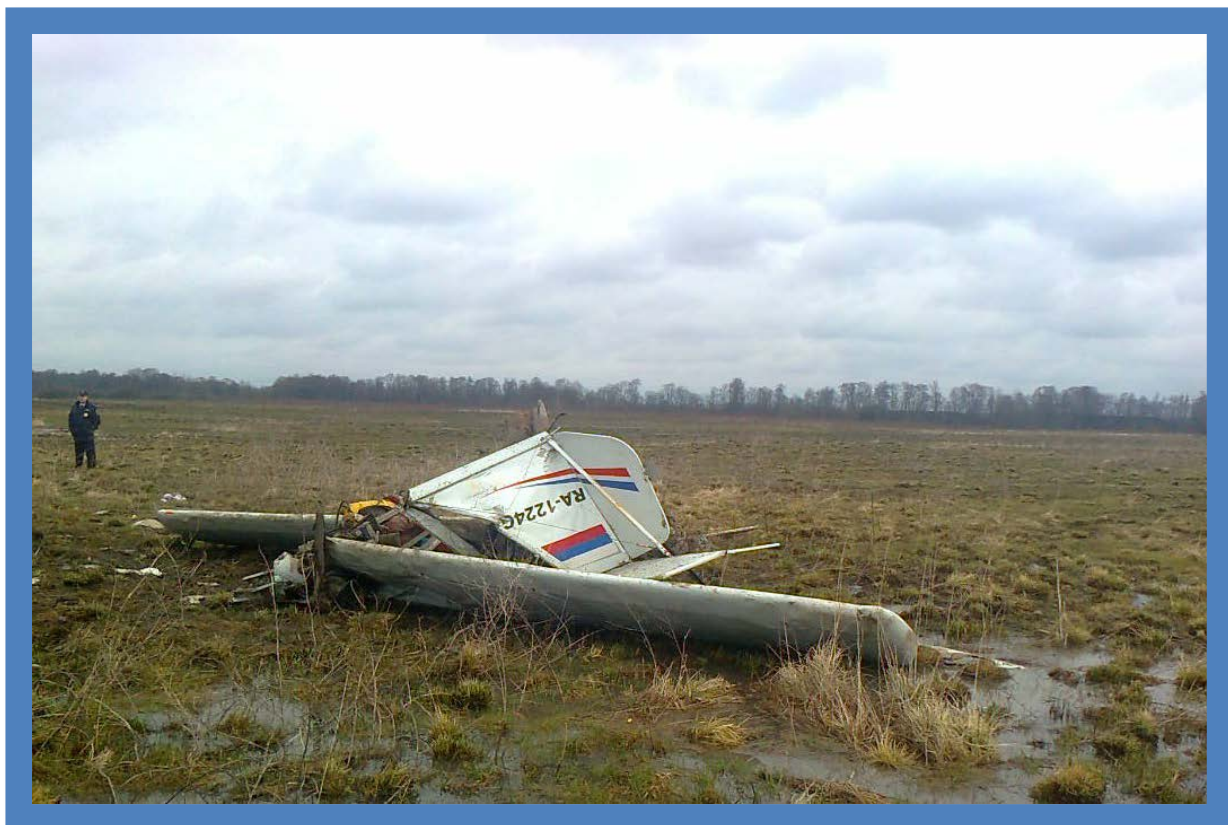
Примерно в 09:25 самолет был замечен очевидцем: «... Летел очень низко. Я остановилась и стала смотреть в его сторону. Самолет начал над полем набирать высоту, а затем он два раз перевернулся в воздухе по часовой стрелке и упал в поле, на правую сторону...».

Предположительно, пилот выполнял фигуру пилотажа, похожую на «бочку». При выполнении второй «бочки», сопровождавшейся снижением, пилоту не удалось вывести самолет в горизонтальный полет ввиду малого запаса высоты и скоротечного развития ситуации.

Осмотр комиссией места АП показал, что наиболее вероятно, при выходе из фигуры пилотажа самолет, снижаясь и продолжая вращение, законцовкой правой плоскости и практически одновременно носовым колесом столкнулся с землей с креном $\sim 20^\circ$ и углом тангажа 10° на пикирование. Практически в этой же точке произошел удар о грунт основных опор шасси с последующим разрушением самолета. Самолет находился в полетной конфигурации, закрылки были убраны.

Характер повреждений и деформаций элементов конструкции планера и силовой установки указывает на то, что они явились результатом ударных нагрузок, возникших при столкновении самолета с землей.

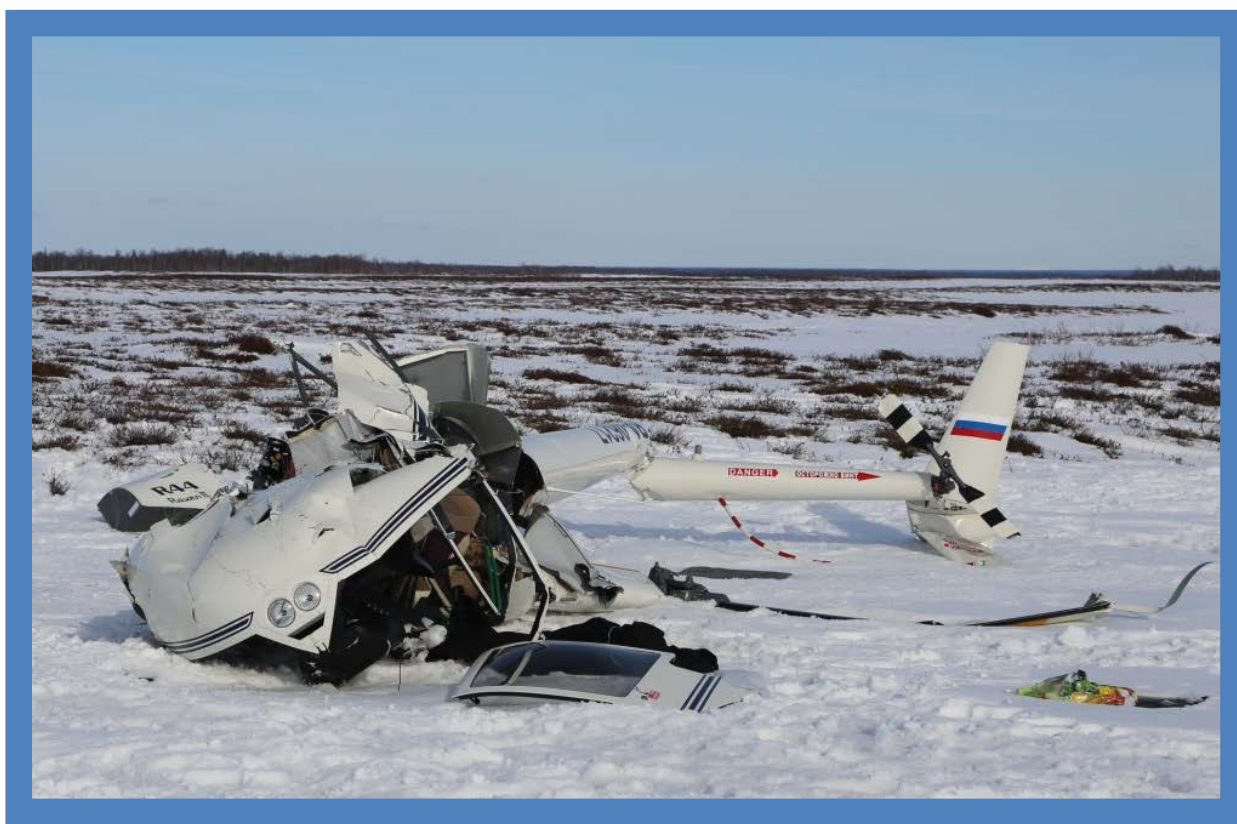
После срабатывания аварийного маяка вертолет был обнаружен на удалении 7 км от п.п. Инта в разрушенном состоянии.

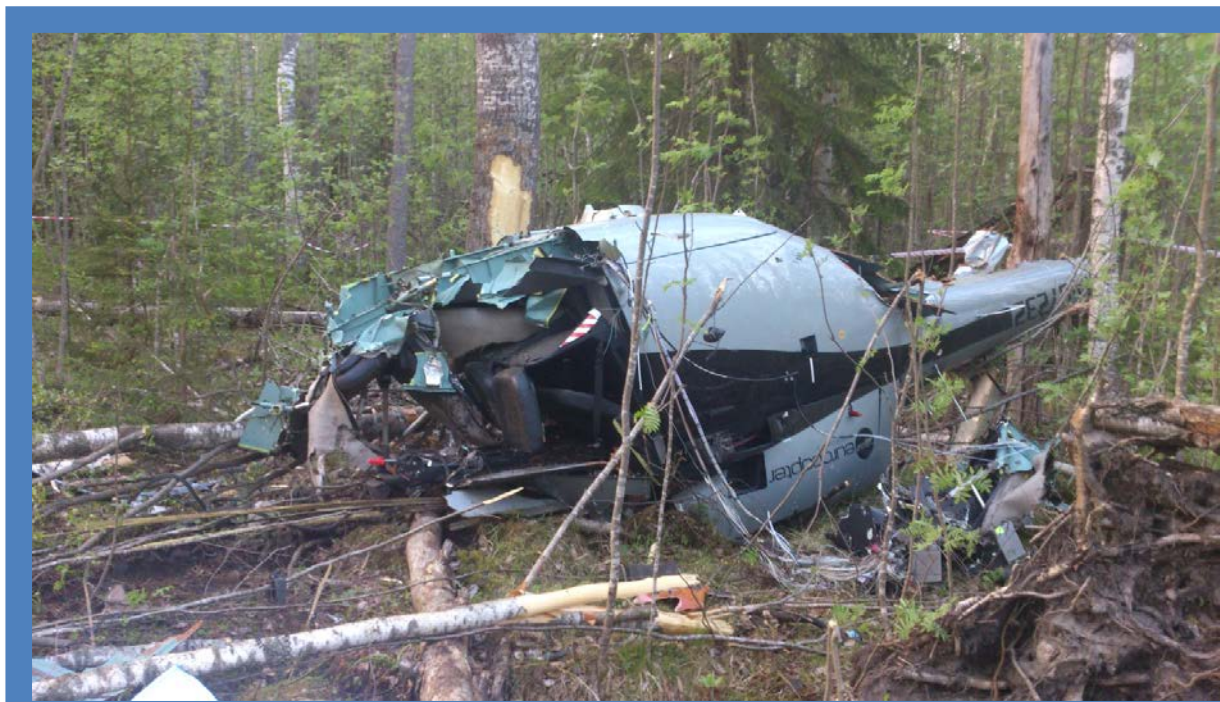
После столкновения с деревьями началось разрушение воздушного судна: сначала разрушилось остекление кабины экипажа, затем начали разрушаться лопасти НВ и конструкция фюзеляжа.

Характер разрушения лопастей НВ позволяет утверждать, что к НВ подводилась мощность от работающего двигателя.

Комиссией не выявлены признаки отказов агрегатов и систем ВС в полете. Результаты расшифровки данных комплексного индикатора управления ЛА и двигателем показали, что двигатель вертолета в момент столкновения с деревьями находился в работоспособном состоянии. Все повреждения элементов конструкции и разрушения вертолета связаны с воздействием нерасчетных нагрузок при столкновении с деревьями и земной поверхностью. Следов столкновения ВС с птицами, признаков пожара в полете не обнаружено. В результате АП вертолет разрушен, КВС и пассажир погибли.

Причинами катастрофы, наиболее вероятно, явились:

- невыдерживание КВС безопасной высоты полета при попадании в метеорологические условия, не обеспечивающие возможность соблюдения на маршруте правил визуального полета, что привело к столкновению воздушного судна с верхушками деревьев;

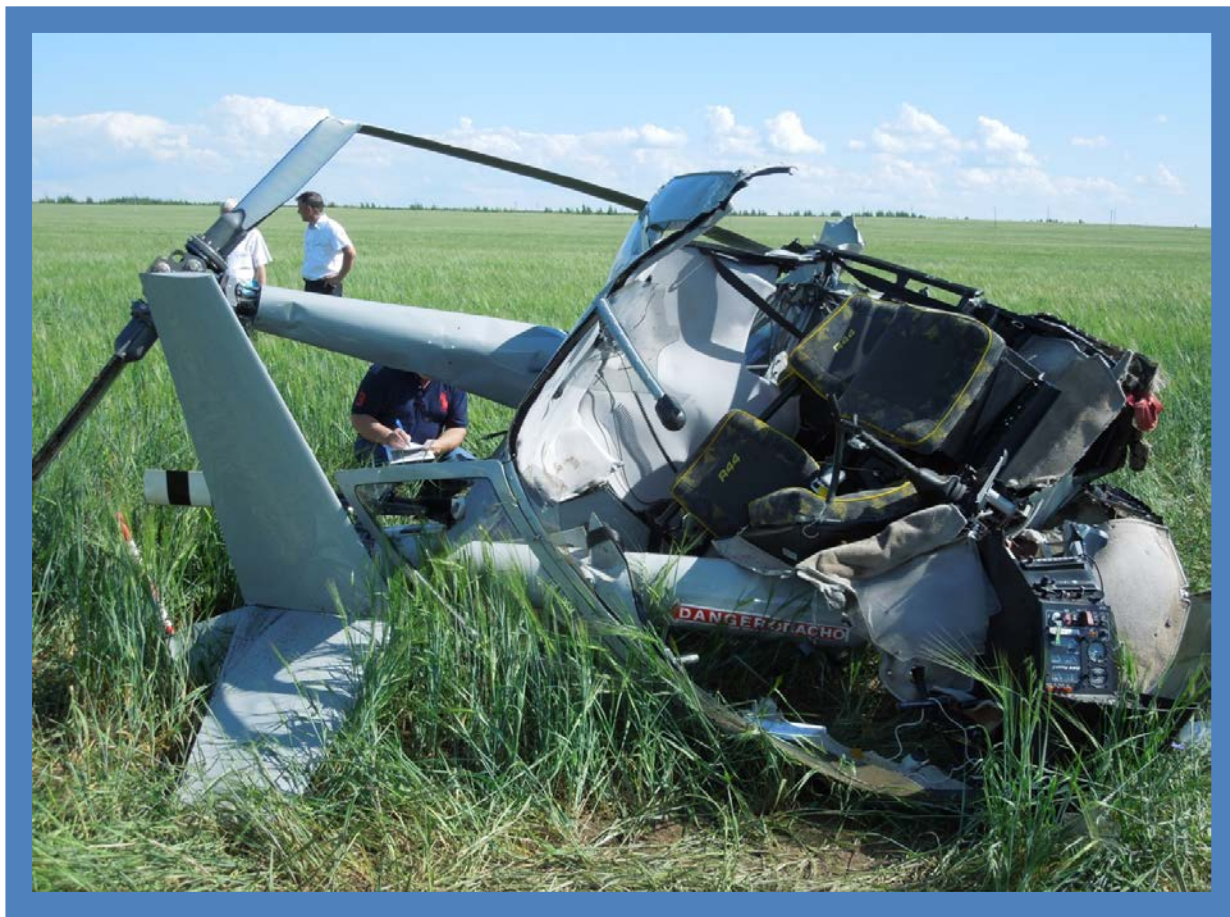
В результате исследования комиссией системы обогрева карбюратора было установлено, что заслонка подачи воздуха на обогрев находилась в положении 50% подачи. Ввиду значительных повреждений, полученных в результате АП, невозможно подтвердить или опровергнуть показания пилота об использовании системы обогрева карбюратора.

На основании вышеуказанной информации можно предположить с большой долей вероятности, что неравномерная работа двигателя с последующей остановкой была вызвана обледенением карбюратора двигателя при попадании вертолета в дождь.

Причиной АП явилось жесткое приземление вертолета при выполнении вынужденной посадки с неработающим двигателем. Авиационное происшествие, наиболее вероятно, произошло в результате сочетания следующих факторов:

- выполнение полета в ливневых осадках в нарушение требований пп. 162 и 166 ФАП-136/42/51;
- обледенение карбюратора, вызванное повышенной влажностью поступающего воздуха, и последующая остановка двигателя в полете. Однозначно определить порядок использования системы обогрева карбюратора в аварийном полете не представилось возможным;
- допущенное пилотом падение оборотов авторотирующего несущего винта ниже регламентированных РЛЭ при выполнении вынужденной посадки.

В результате АП вертолет получил значительные разрушения, пилот травмирован.

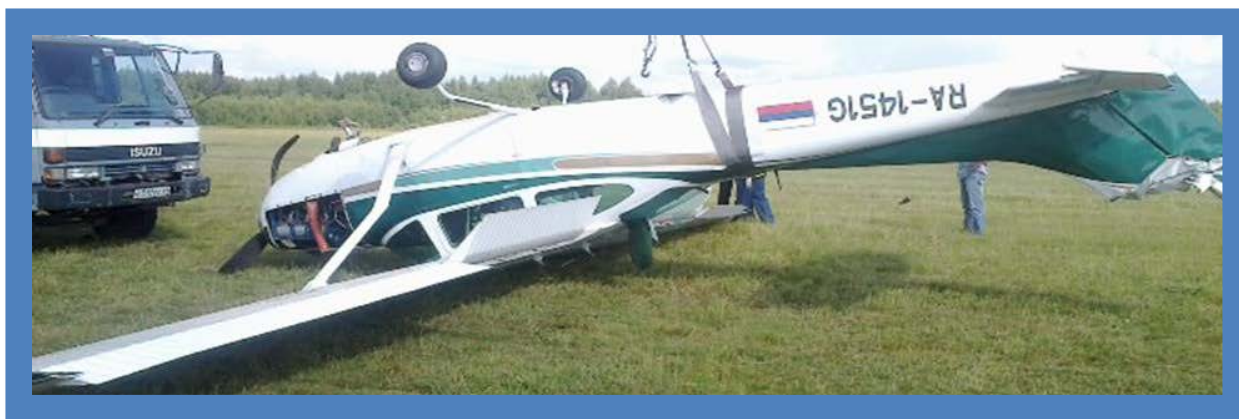
Повреждение передней опоры шасси и даже ее разрушение может произойти в результате энергичного ее опускания после посадки на основное шасси. Из бесед с пилотами, эксплуатирующими самолет Цессна 182Т (прототип ЕЭВС), отмечается такая особенность поведения самолета Цессна 182Т, по сравнению с самолетом Цессна 172, как тенденция к самопроизвольному быстрому опусканию носовой части фюзеляжа («хлысту») после приземления на основные колеса шасси. В результате «хлыста» происходит отделение самолета от земли с последующей посадкой с опережением на переднюю опору шасси.

Данная версия поведения самолета рассматривается комиссией как наиболее вероятная и согласуется с материалами опроса РП. Проверка техники пилотирования и самолетовождения КВС в течение двух последних лет выполнялась на самолете Цессна 172.

Наиболее вероятной причиной АП явились ошибочные действия КВС по исправлению допущенного отклонения в расчете на посадку, что привело к воздействию на переднее колесо нагрузки, превышающей допустимую, к обрыву колеса при повторном приземлении и последующему полному капотированию воздушного судна.
