**ОКОНЧАТЕЛЬНЫЙ ОТЧЕТ
ПО РЕЗУЛЬТАТАМ РАССЛЕДОВАНИЯ АВИАЦИОННОГО ПРОИСШЕСТВИЯ**

Вид авиационного происшествия	Катастрофа
Тип воздушного судна	ЕЭВС самолет EV-97 «HARMONY»
Государственный регистрационный опознавательный знак	RA-1725G
Идентификационный номер	ЕЭВС.03.1772
Владелец	ООО «АЭРОТЕХ»
Эксплуатант	АНО ДПО «АУЦ ОФ СЛА»
Авиационная администрация места авиационного происшествия	МТУ ВТ ЦР ФАВТ РФ
Место происшествия	Россия, Владимирская область, Кольчугинский район, населенный пункт Раздольное, координаты 56°16,831' СШ 39°28,502' ВД
Дата и время	03.11.2014, 10 ч 45 мин (местное время), 07 ч 45 мин (UTC), день

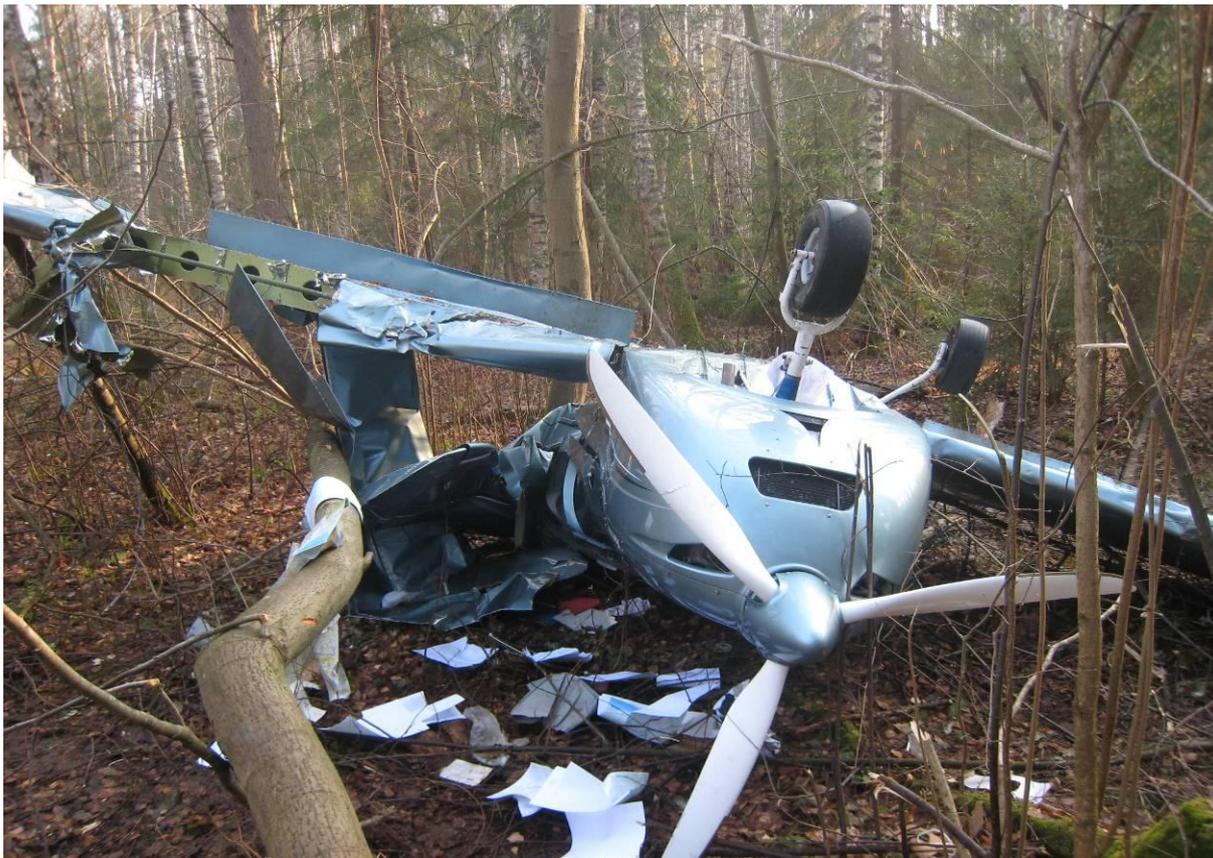
Рис. 1. Вид самолета на месте АП.

Все повреждения планера были получены в результате соударения самолета с земной поверхностью.

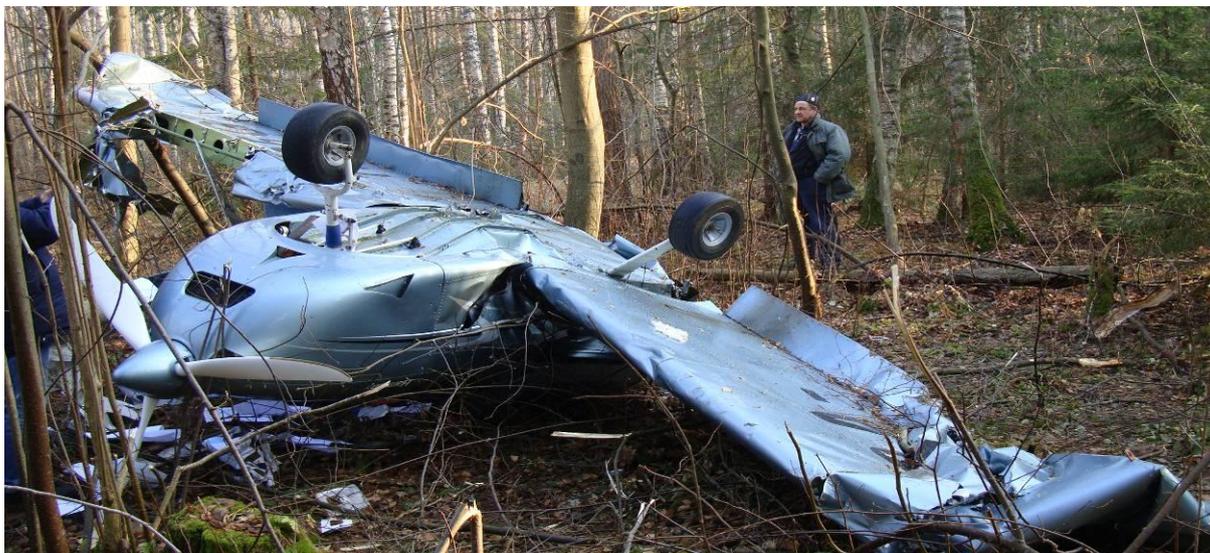
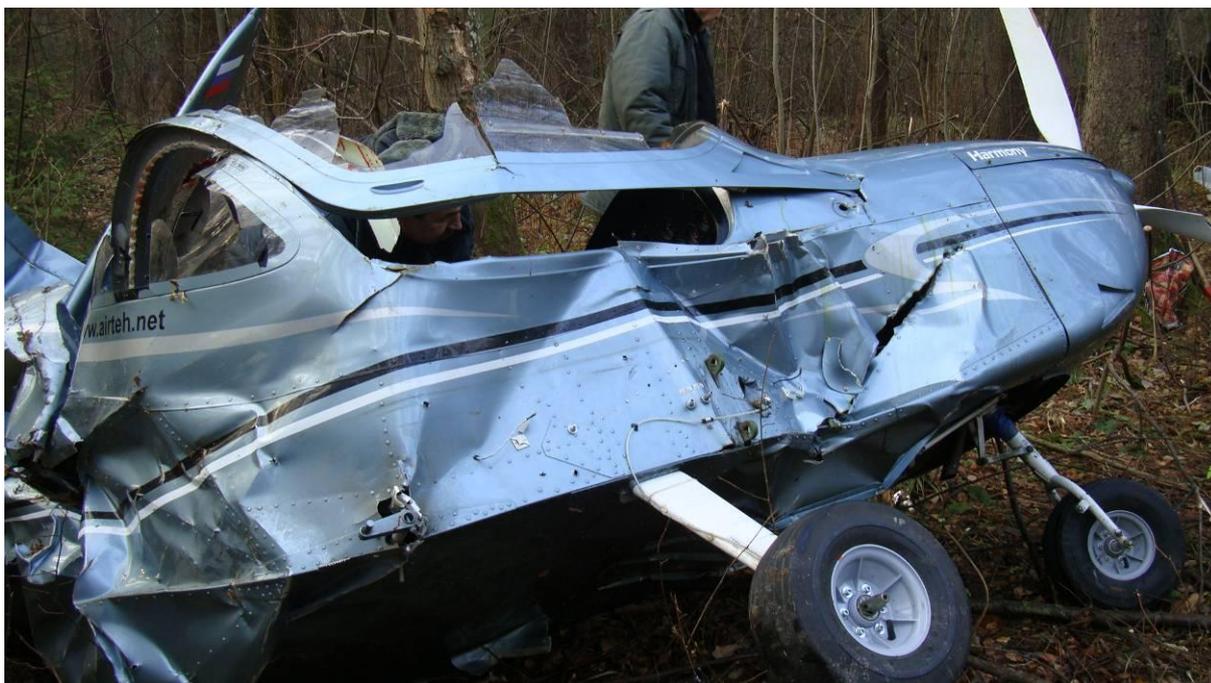
Рис. 2. Состояние центроплана.

Рис. 3. Состояние центроплана.

Хвостовая часть фюзеляжа смята и сложилась влево по полету. Все разрушения центроплана и хвостовой части произошли из-за приложения нерасчетных нагрузок при столкновении самолета с деревьями и земной поверхностью.

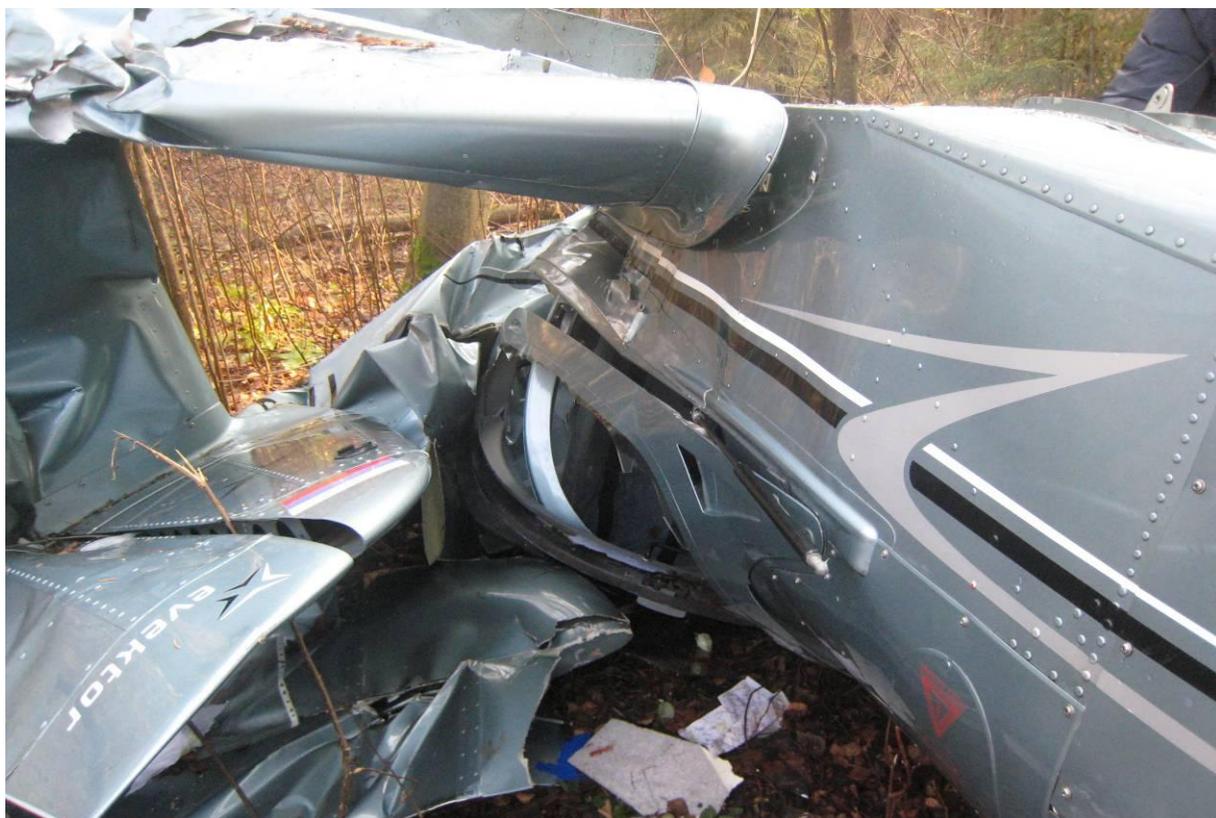
Рис. 4. Хвостовая часть фюзеляжа.

По характеру повреждений можно сделать вывод о том, что самолет столкнулся с земной поверхностью в положении «хвостом вниз» при небольшой вертикальной скорости падения.

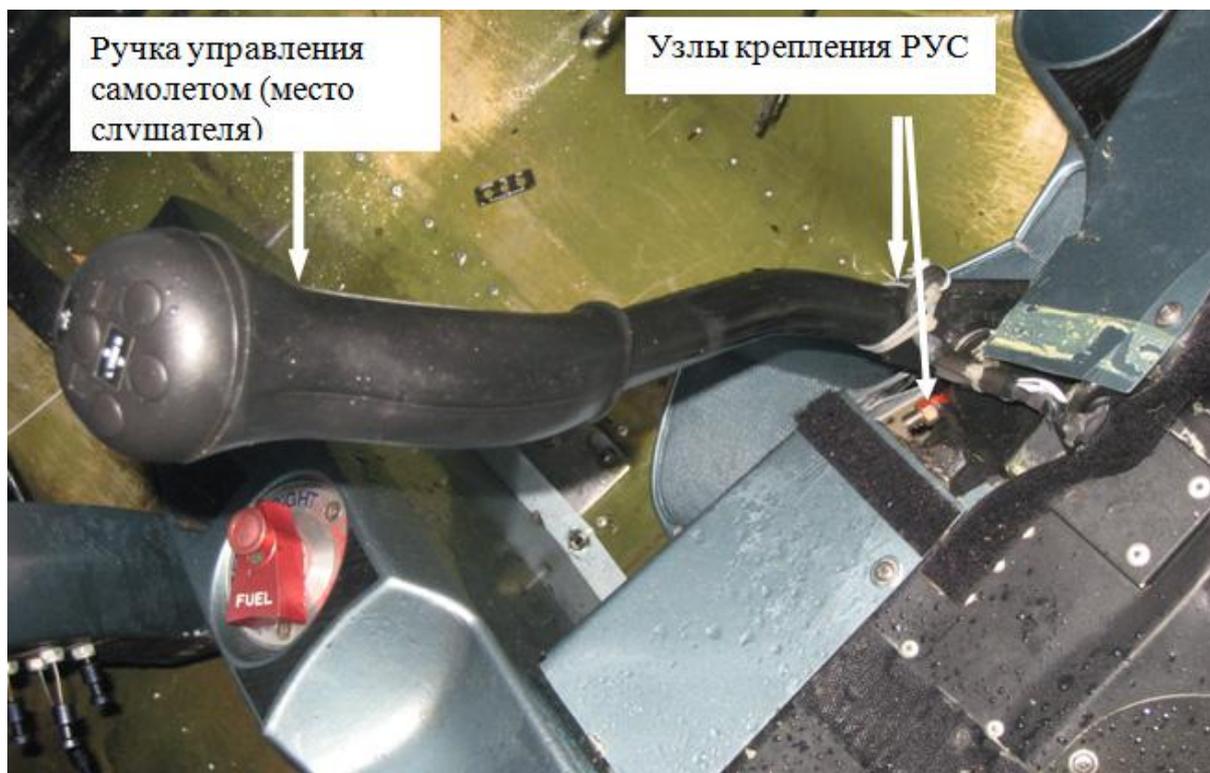
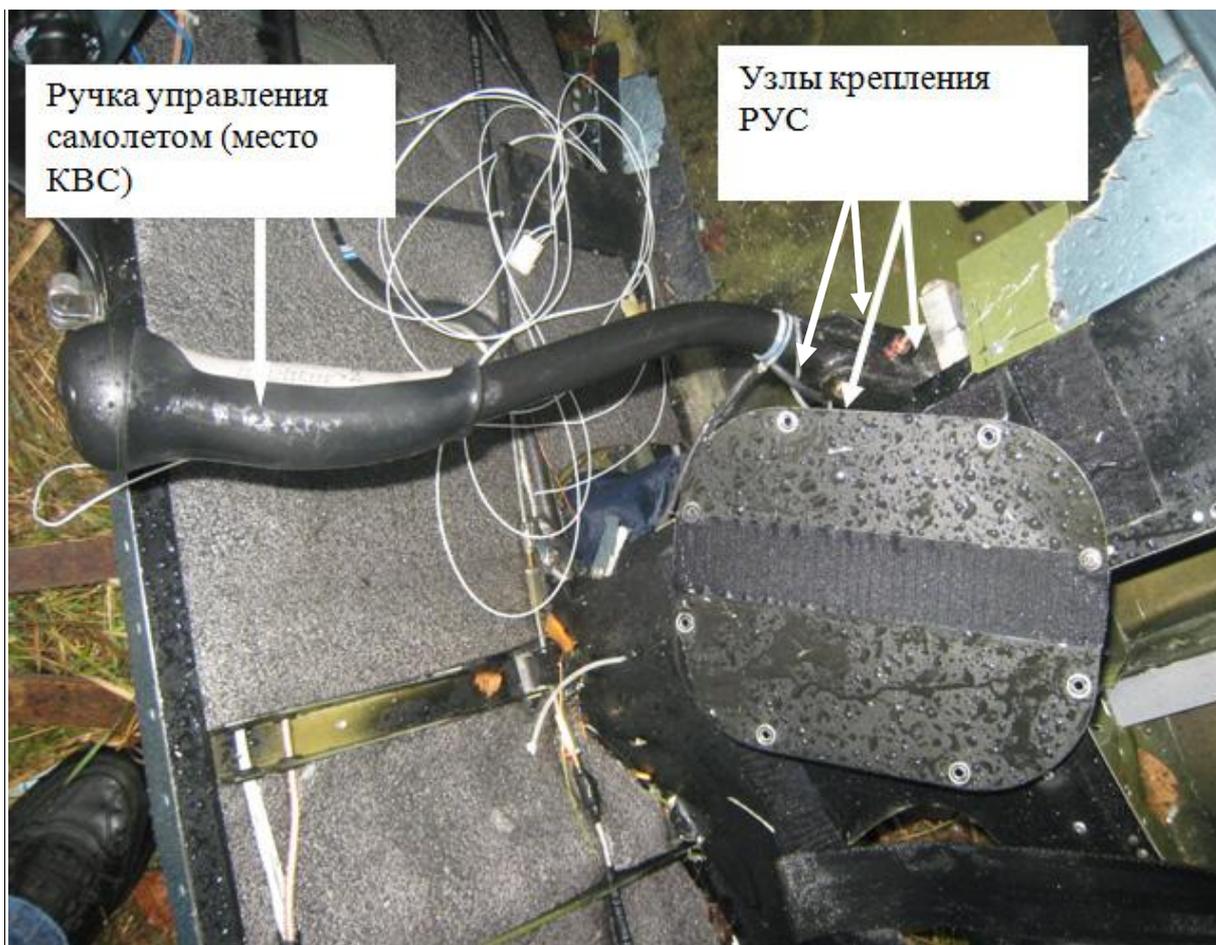
- элементы ручек управления самолетом не повреждены, места соединений не нарушены;

Рис. 5. Ручки управления самолетом в кабине (место слушателя)

Рис. 6. Ручки управления самолетом в кабине (место КВС)

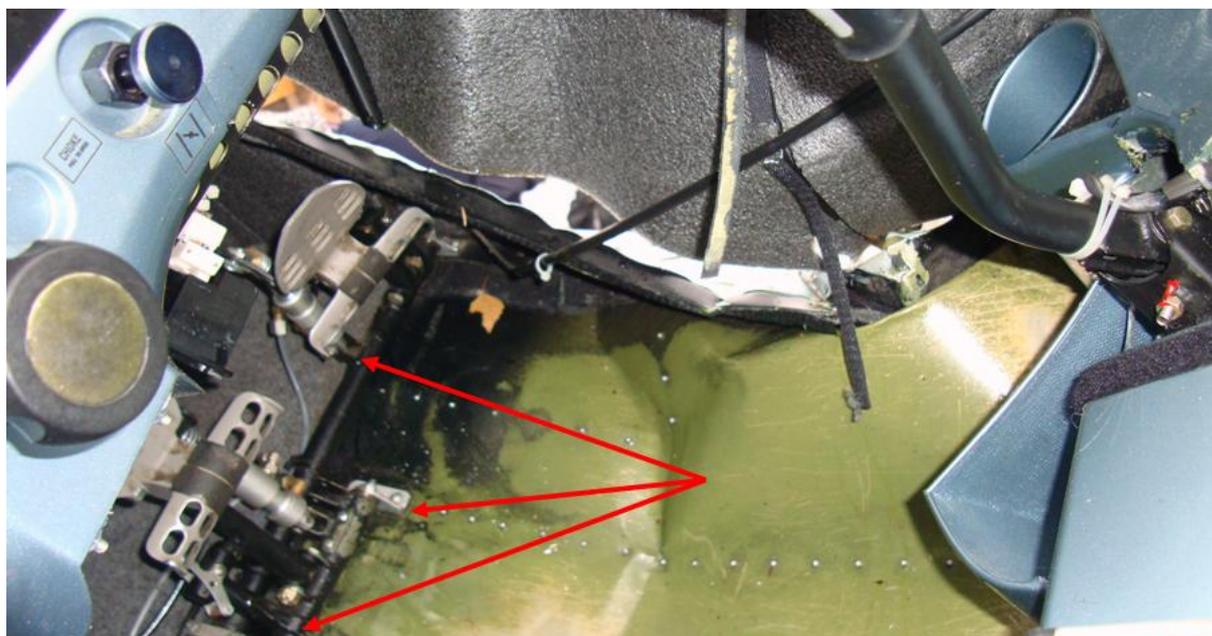
- узлы крепления педалей управления не повреждены, места соединений законтрены (указано стрелками, Рис. 7);

Рис. 7. Педали управления.

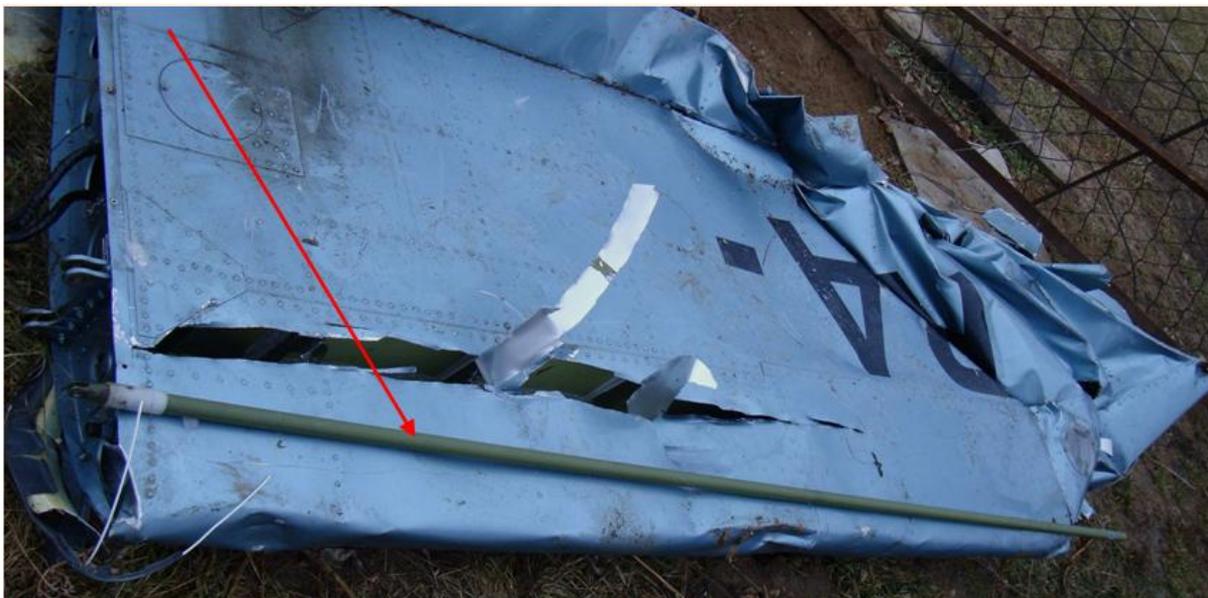
- тяги управления элеронами целые, места соединений повреждений не имеют;

Рис. 8. Тяги управления элеронами (указано стрелкой).

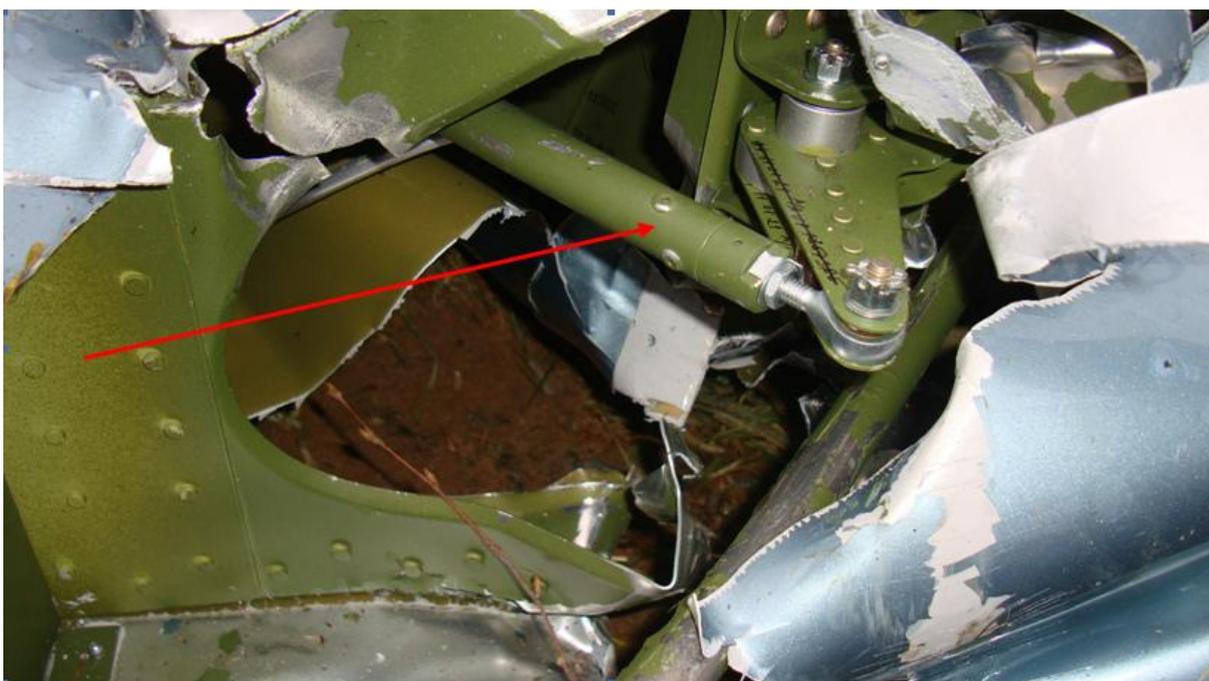
- тяги руля высоты соединены и имеют повреждения только в месте деформации задней части фюзеляжа;

Рис. 9. Тяги руля высоты (указано стрелкой).

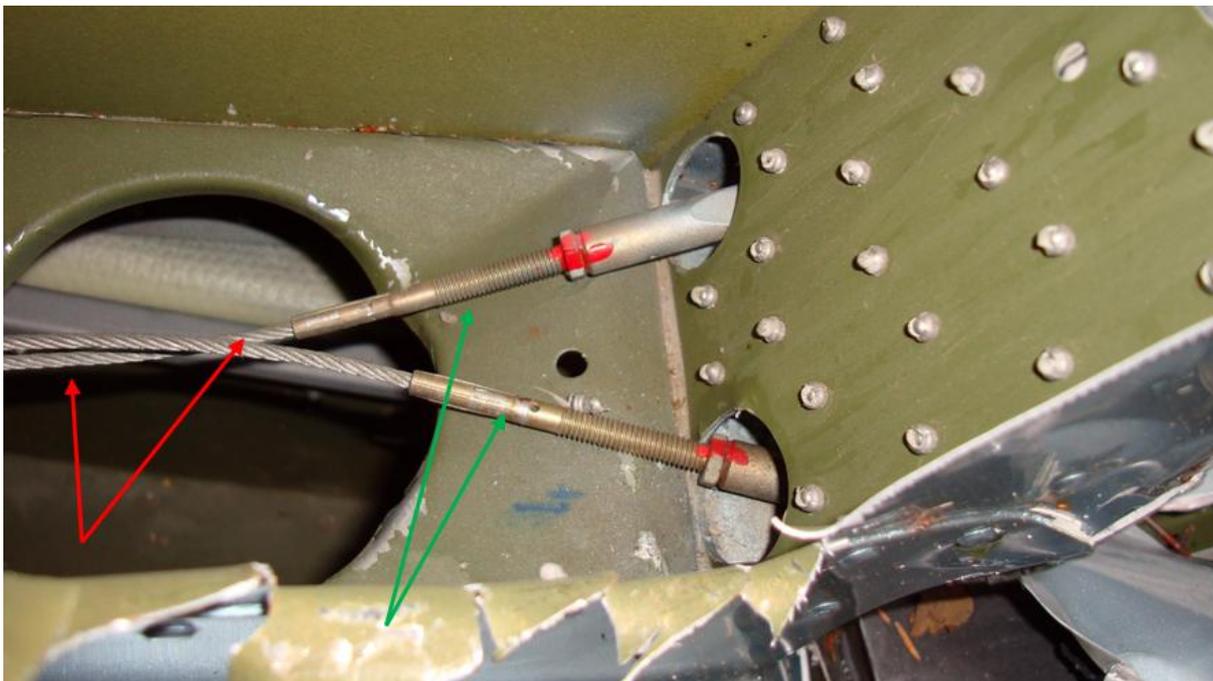
- тросовая проводка управления РН от педалей до места перелома фюзеляжа и узлы соединений повреждений не имеют;
- тяги управления поворотом переднего колеса целые, соединения законтрены;
- крепление тросовой проводки и тяг управления рулем направления не нарушены;

Рис. 10. Тяги и тросовая проводка управления рулем направления (зеленая стрелка – тяги, красная стрелка – троса).

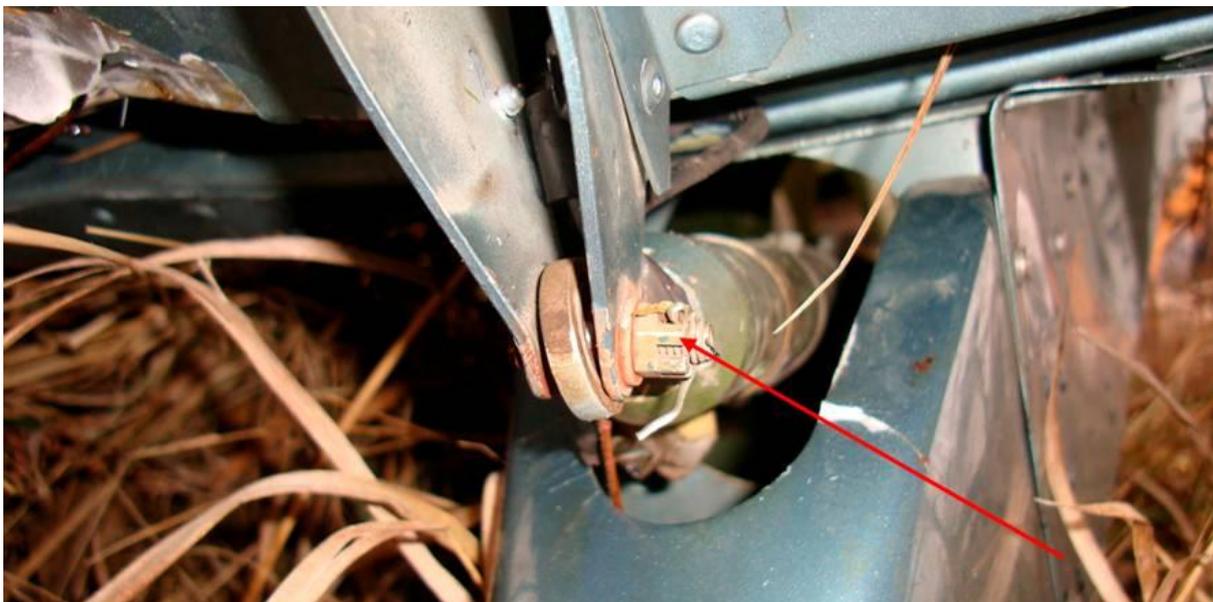
- узлы навески и крепление управления руля высоты и руля направления на хвостовом оперении не повреждены;

Рис. 11. Место крепления тяги руля высоты (указано стрелкой).

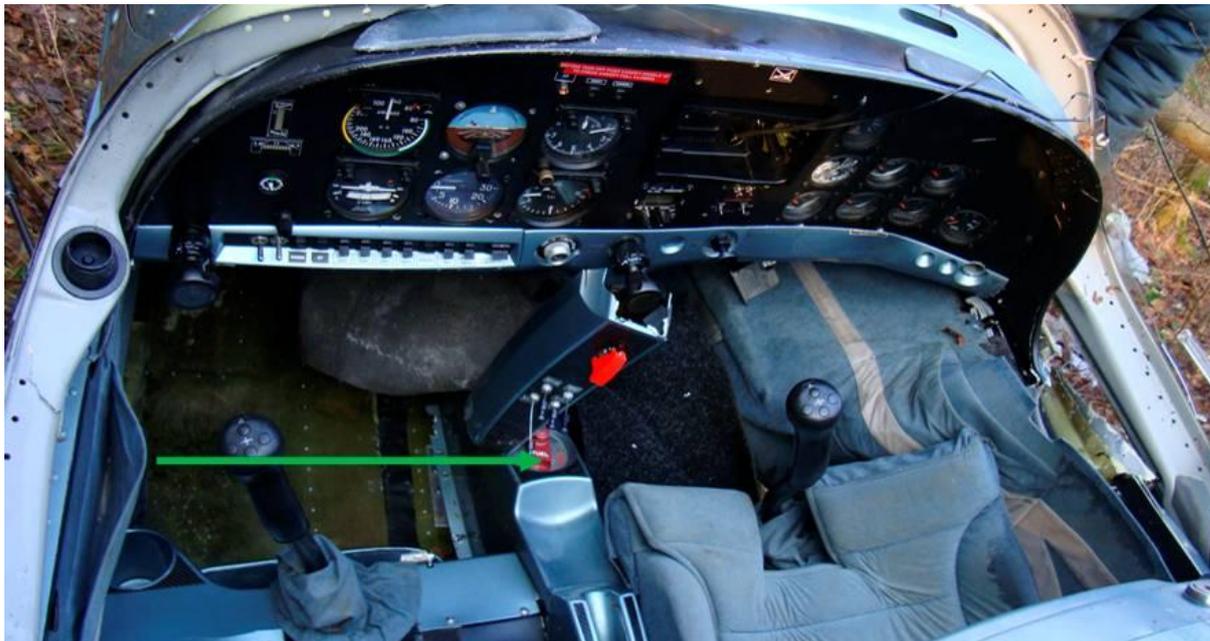
При осмотре топливного фильтроэлемента в кабине пилотов повреждений и загрязнений не обнаружено, переключатель выработки топлива находится в рабочем положении.

Рис. 12. Переключатель выработки топлива (указано зеленой стрелкой).

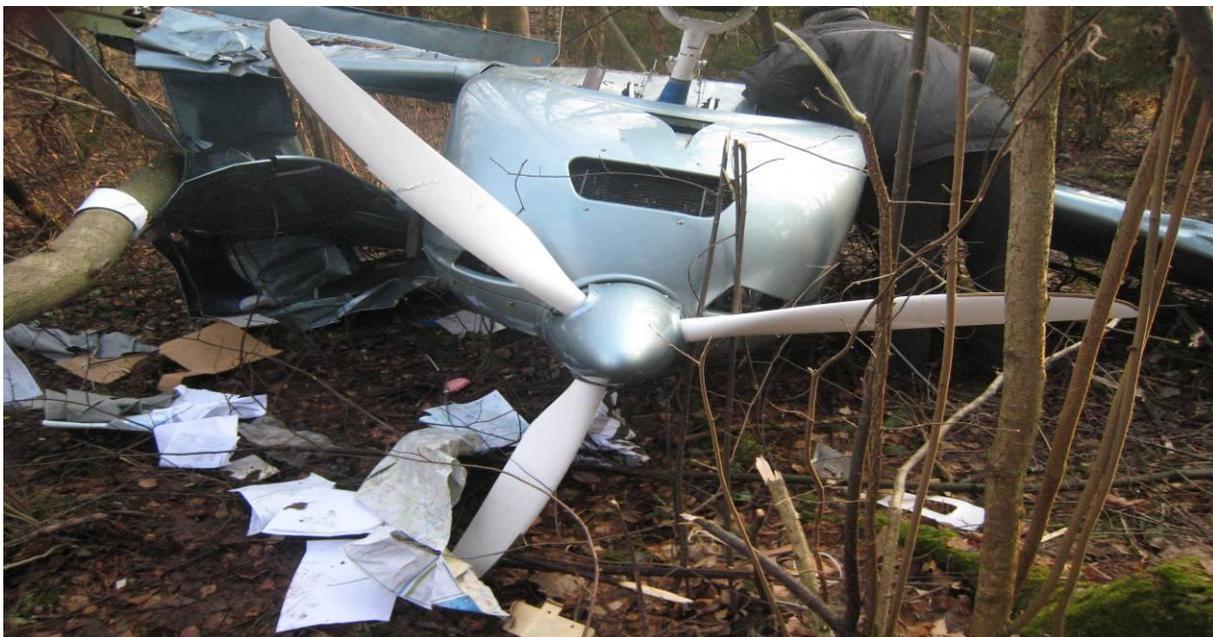
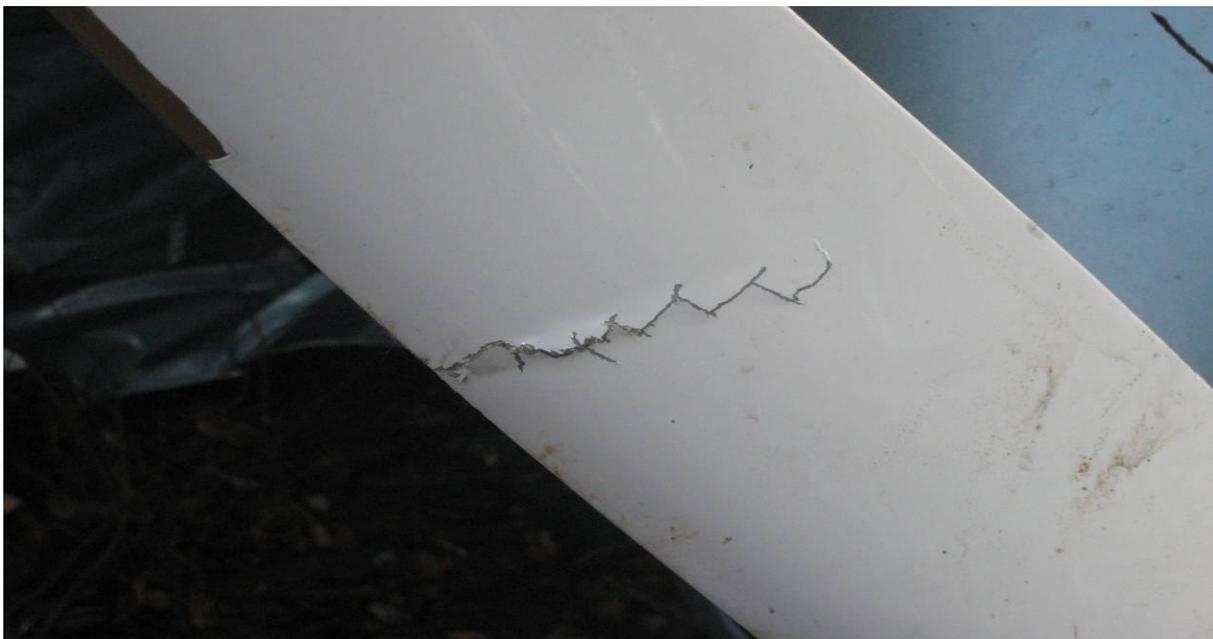
Воздушный винт в результате удара самолета о земную поверхность повреждений не получил. Лопасти воздушного винта повреждений практически не имеют, за исключением незначительной деформации лопасти № 2 в центральной ее части.

Рис. 13. Общий вид воздушного винта.

Рис. 14. Вид поврежденной лопасти ВВ.

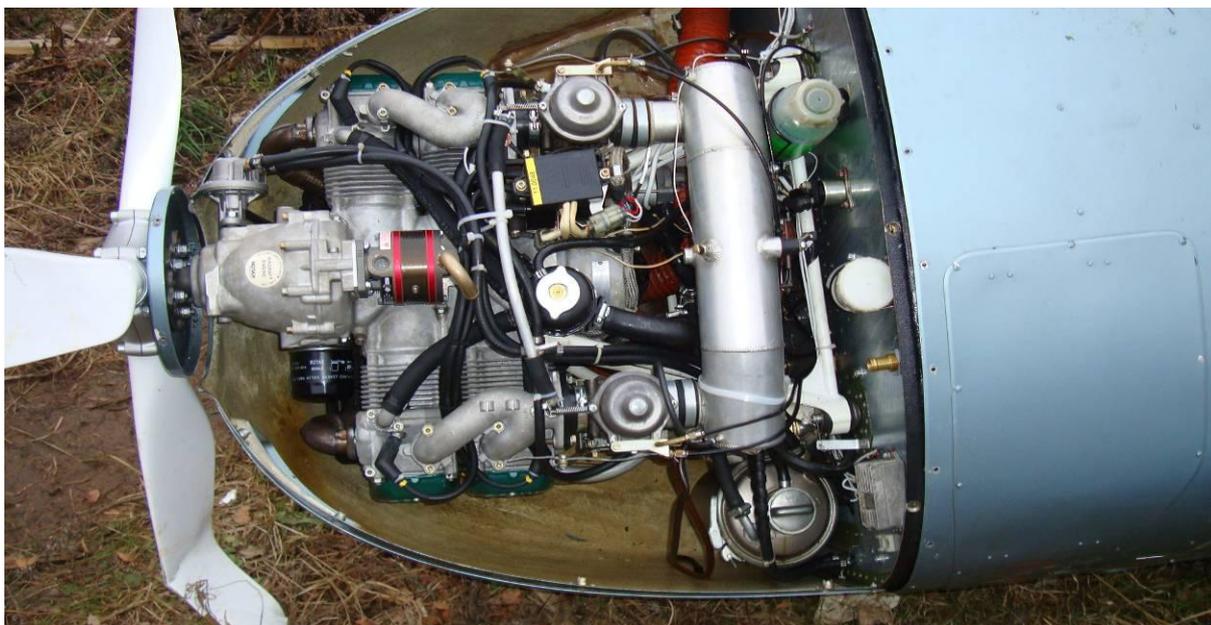
Система управления двигателем (рычаги управления режимом, управление дроссельной заслонкой карбюратора, управление подогревом карбюратора) не получила значительных повреждений в момент столкновения самолета с землей.

Рис. 15. Внешний вид двигательного отсека.

Все незначительные повреждения отсека двигателя вызваны соударением самолета с землей.

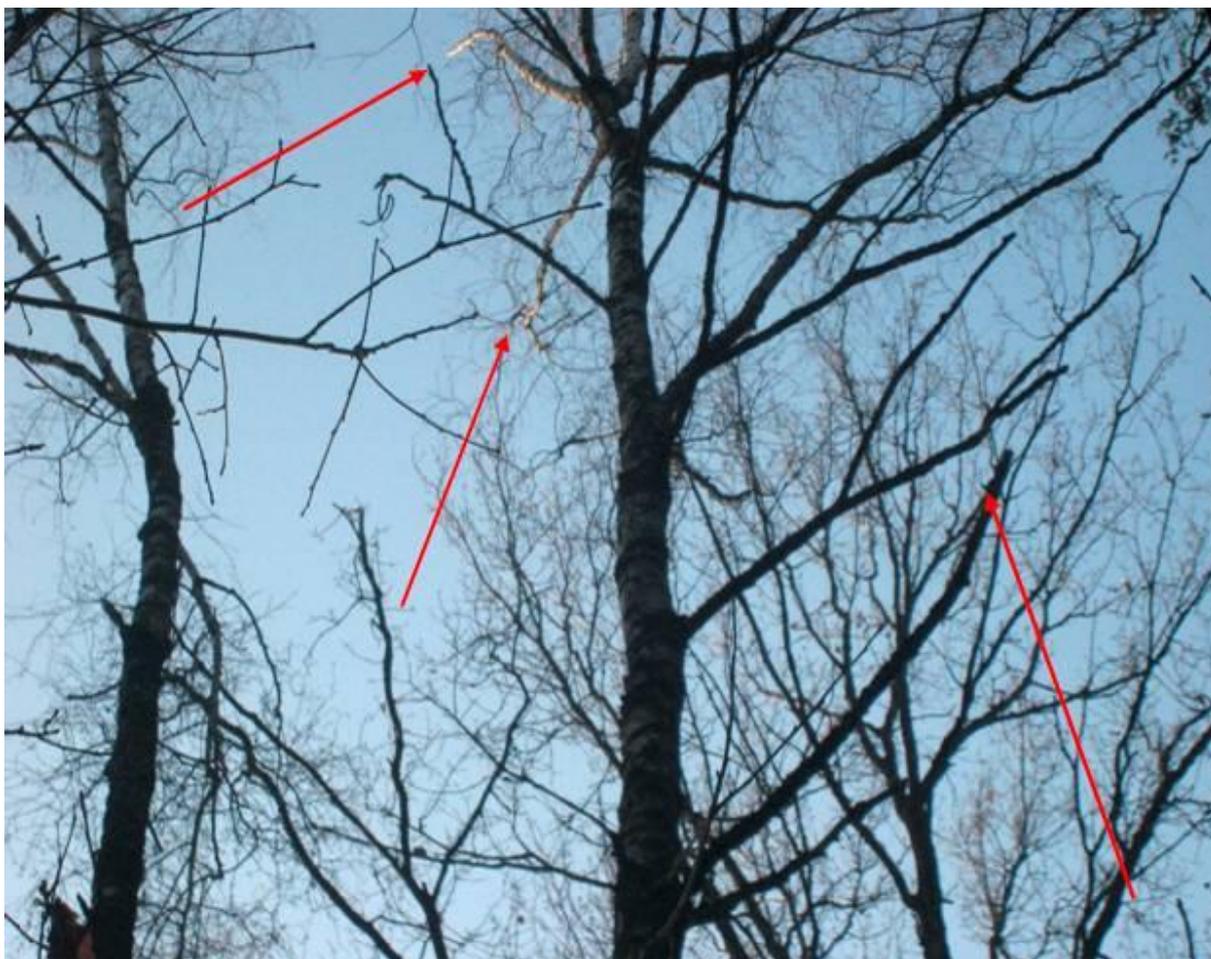
Рис. 21. Место первого касания крон деревьев (указано стрелками).

По характеру повреждения крон деревьев (место первого столкновения) было установлено, что самолет падал с углом наклона траектории близким к 80° . Место первого касания – два близко расположенных дерева на расстоянии 17 м от места расположения фюзеляжа самолета после АП.

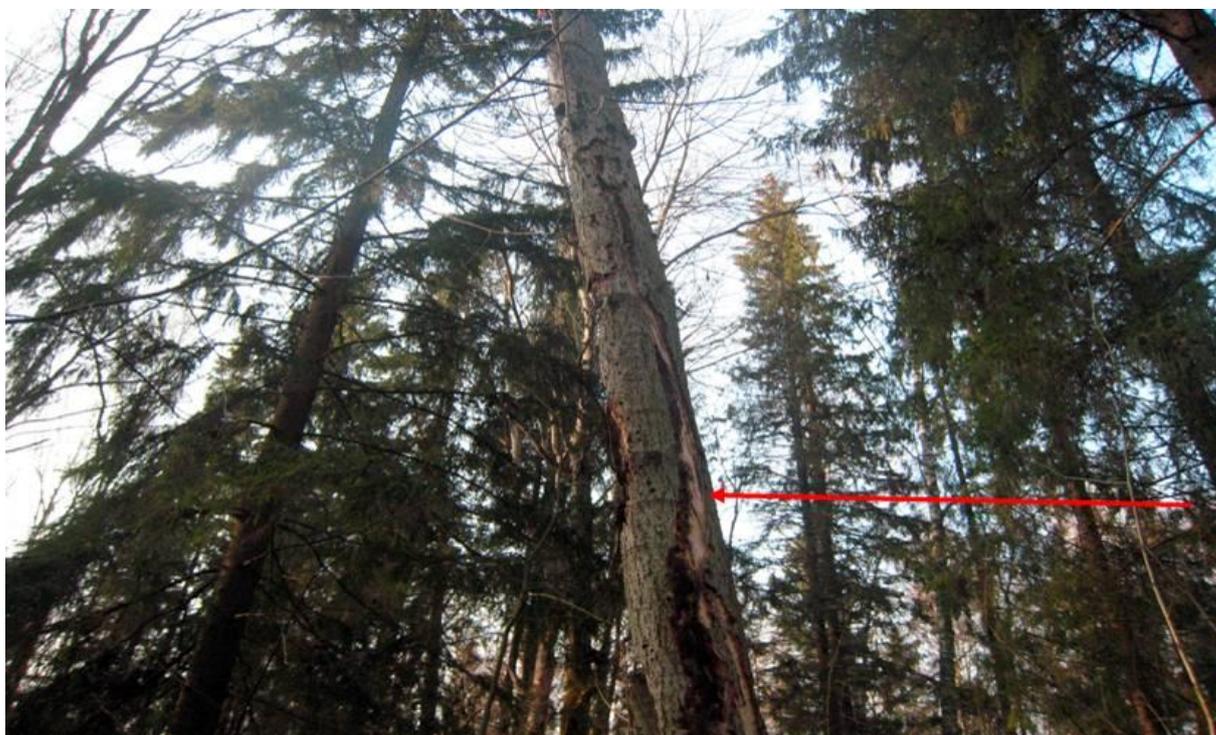
Рис. 22 Место касания левой плоскостью отдельно стоящего дерева (указано стрелкой).

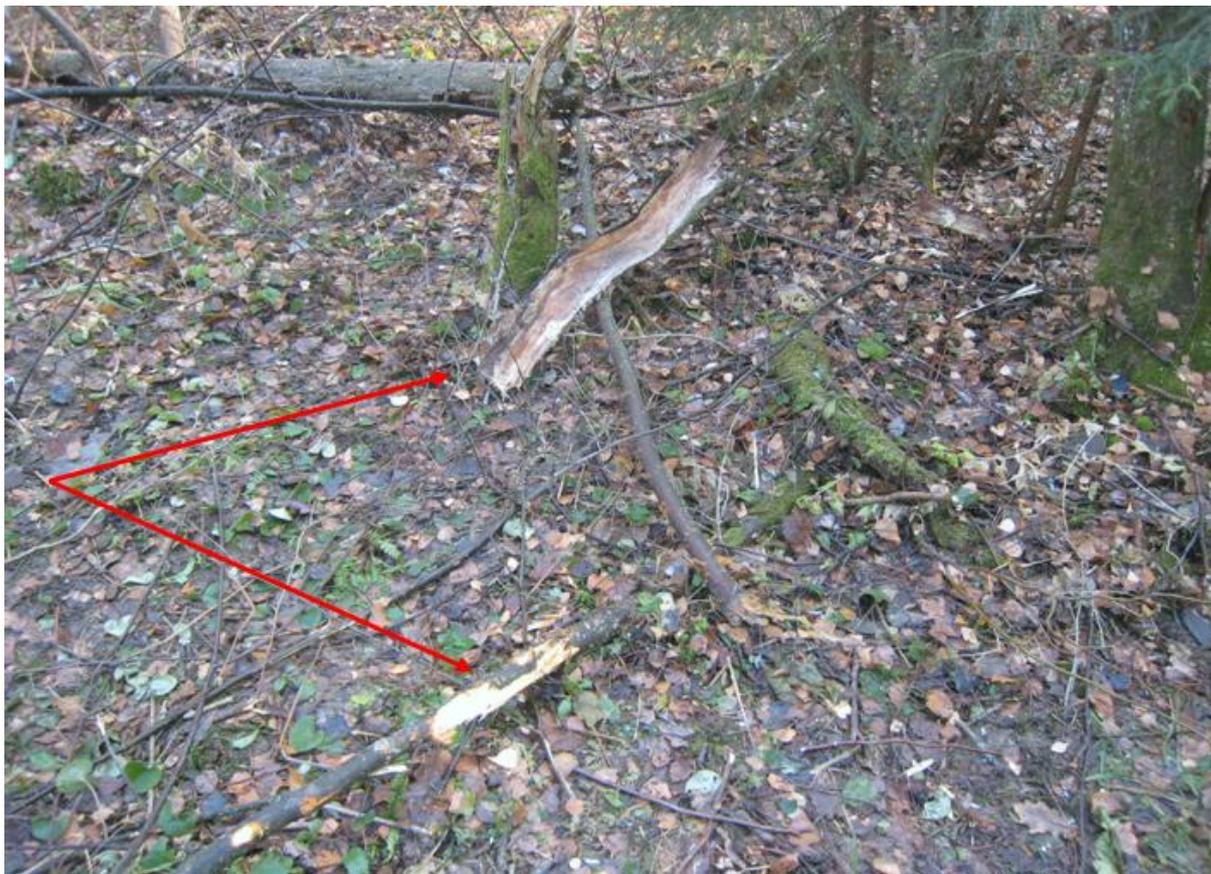
Рис. 23 Место первого касания хвостовой части самолета о земную поверхность (указано стрелками).

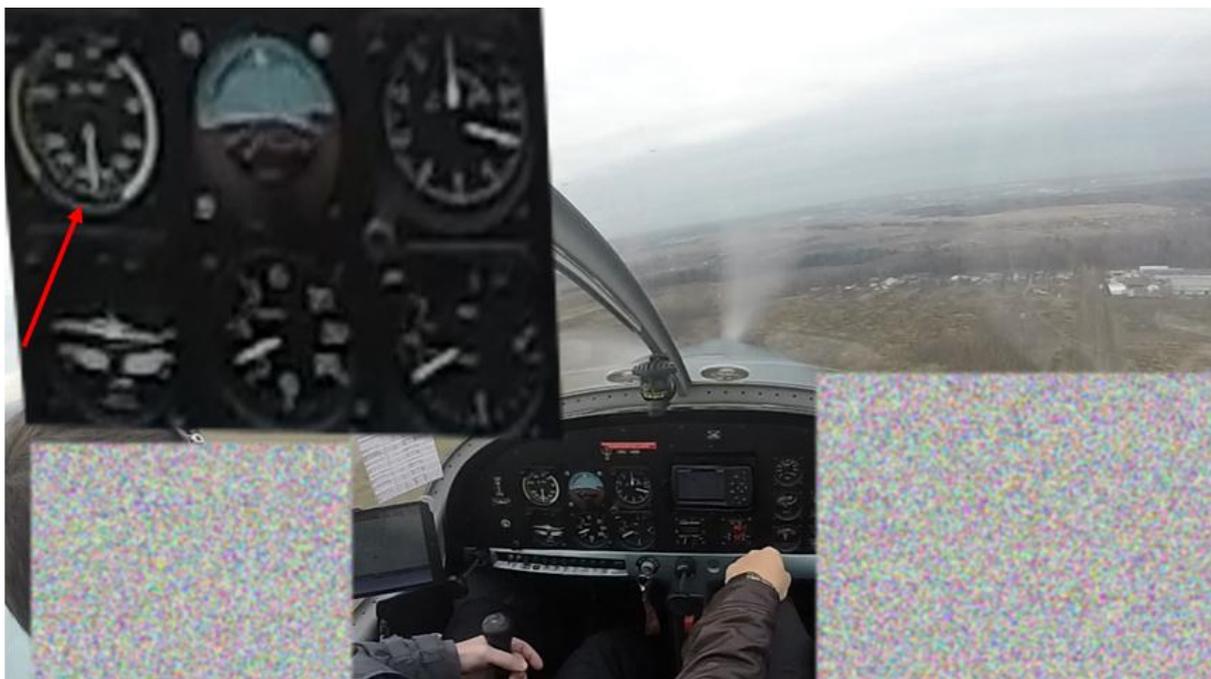
«...Выпуск тормозных щитков производится на угол 15° после третьего разворота в горизонтальном полете на скорости 120км/ч...Выпуск тормозных щитков производится на угол 50° после выхода из четвертого разворота».

Рис. 29 Скорость самолета при выпуске щитков (указана красной стрелкой).

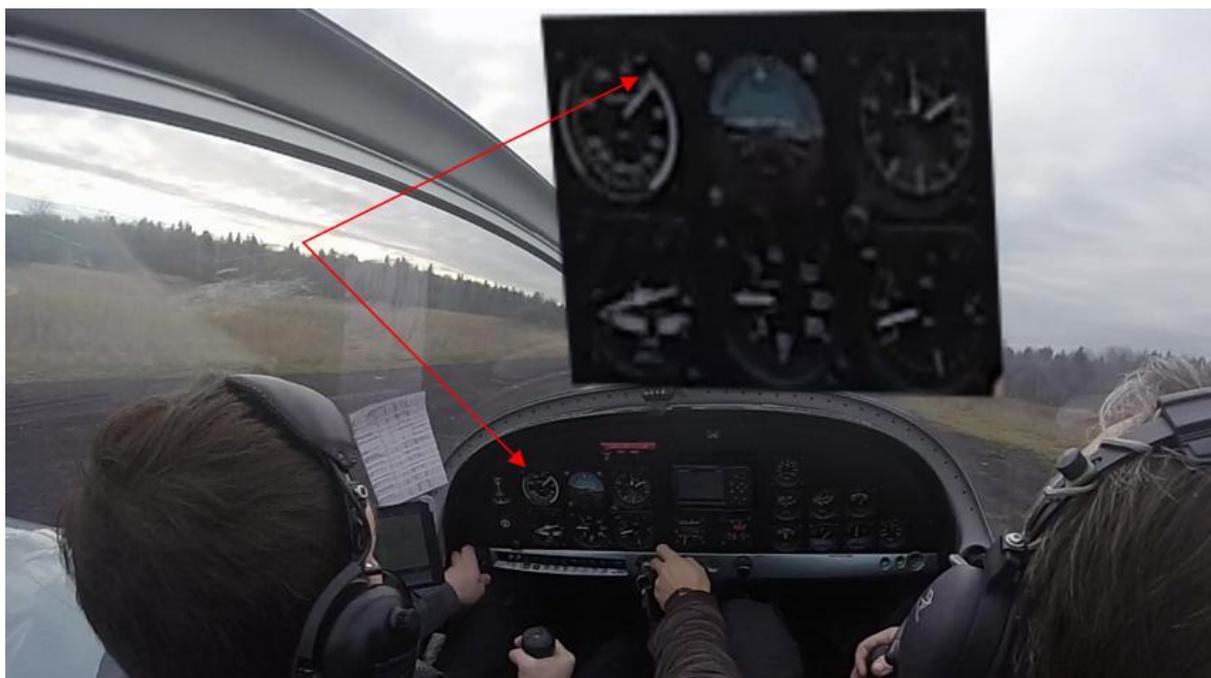
После установки РУД во взлетное положение и взятия РУС «на себя» самолет перешел на кабрирование с потерей скорости до ~ 60 км/ч.

Рис. 32 Величина скорости после перестановки РУД (красная стрелка: скорость по индикатору скорости ~ 60 км/час).

При достижении этой скорости из-за срыва потока произошла тряска самолета (из материалов расшифровки видеорегистратора) и появилась тенденция к увеличению левого крена. Сохраняя левый крен, самолет стал уклоняться влево от ВПП.

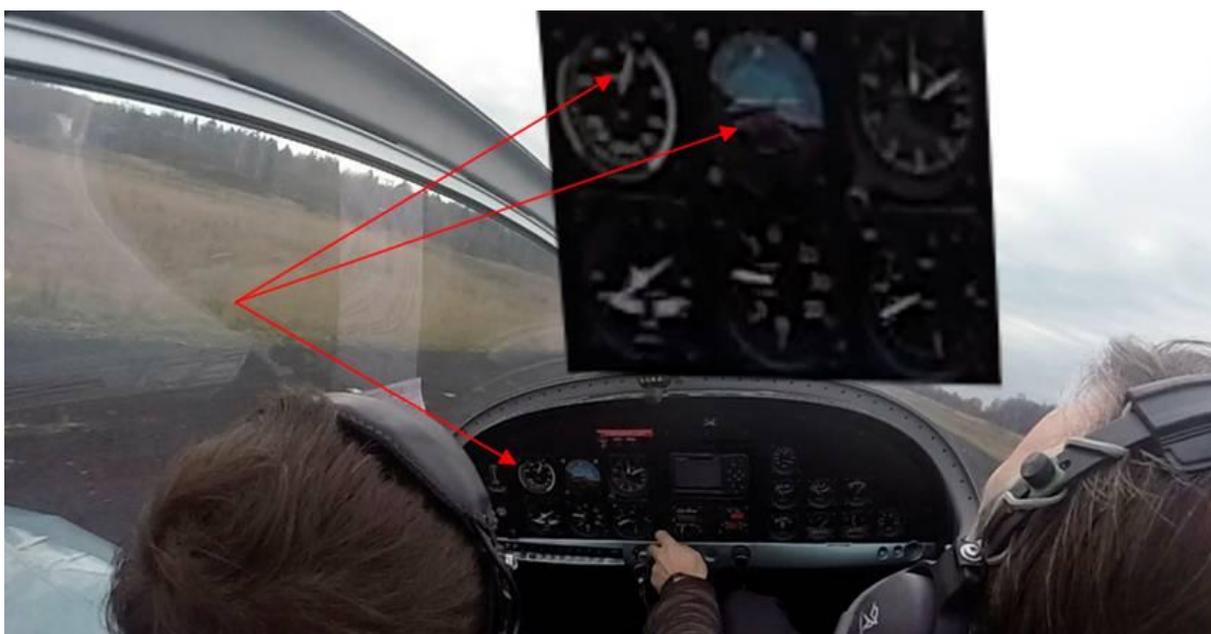
«...Скорость сваливания при угле установки щитков в 50° составляет не менее 58 км/ч».

- раздел 3.9: «...Полет на скоростях меньше минимально допустимой (<80 км/ч) – ЗАПРЕЩАЕТСЯ».

Рис. 33 Величина скорости после отрыва от ВПП и левого крена (указано красными стрелками).

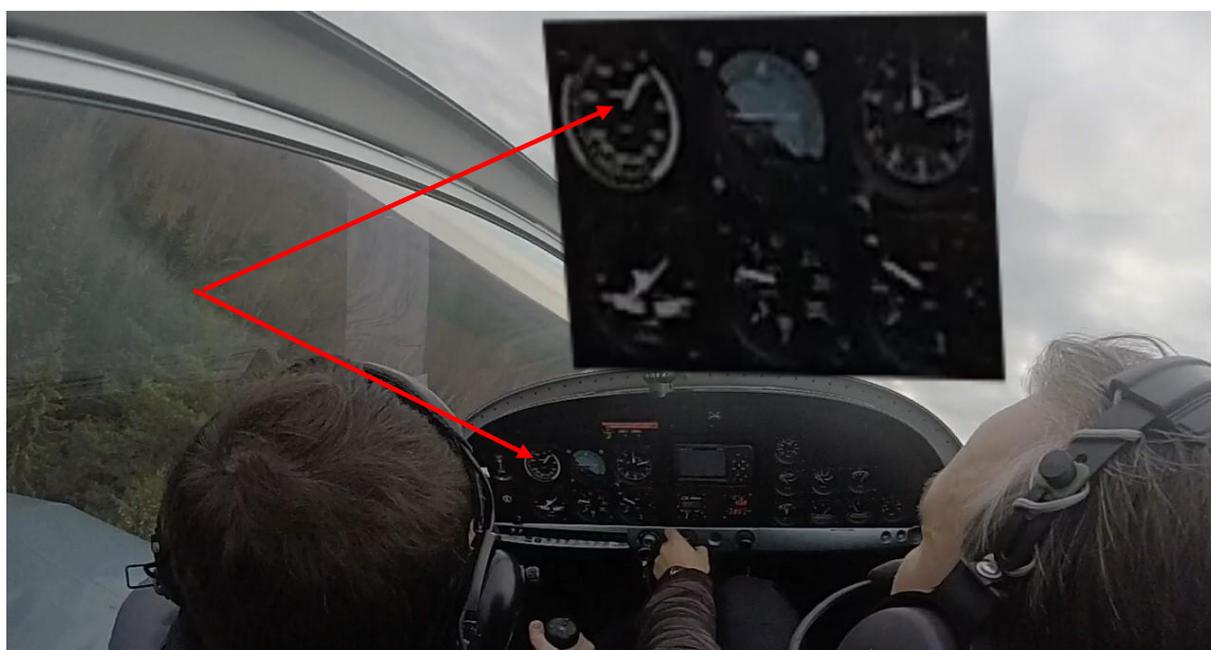
При подлете к границе леса (400-500 м от места касания ВПП), видимо понимая, что высота полета недопустимо мала (высота деревьев 25-27 м), пилот-инструктор увеличил угол набора высоты, что привело к потере скорости до значения <math><60\text{ км/ч}</math> (с полностью выпущенными щитками), т.е. до скорости сваливания.

Рис. 37 Момент начала сваливания самолета.

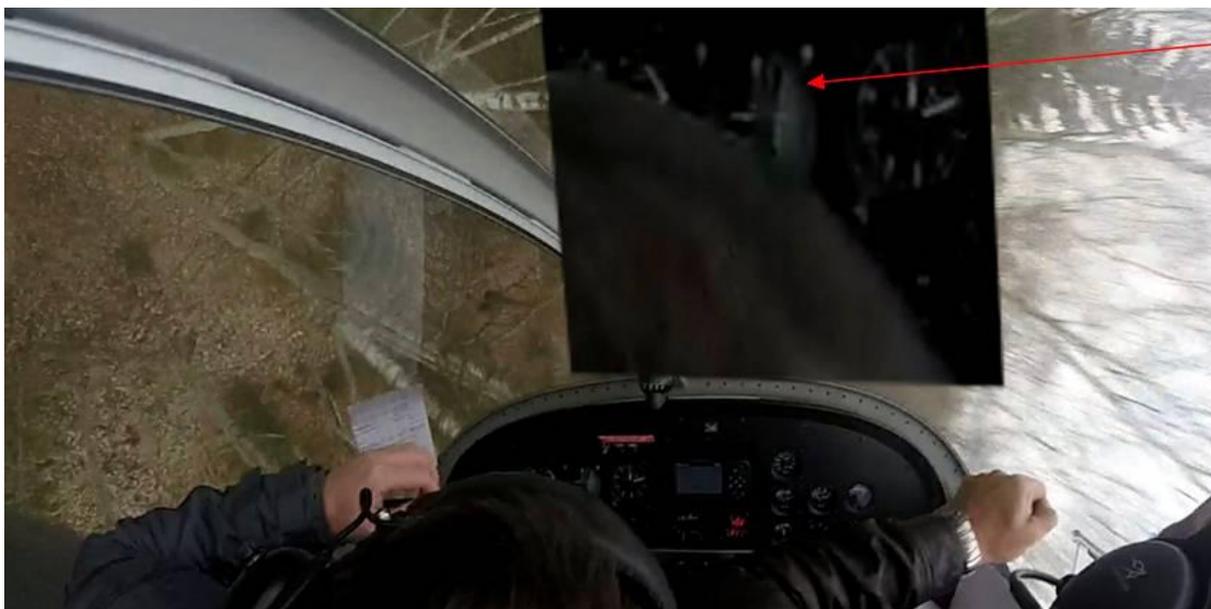
Самолет вышел на закритические углы атаки с последующим сваливанием на левое крыло (крен до $\sim 110^\circ$) с интенсивным снижением.

Рис. 38 Угол крена на высоте ~ 12 м (красно стрелкой указана величина крена).
