МЕЖГОСУДАРСТВЕННЫЙ АВИАЦИОННЫЙ КОМИТЕТ
КОМИССИЯ ПО РАССЛЕДОВАНИЮ АВИАЦИОННЫХ ПРОИСШЕСТВИЙ

ОКОНЧАТЕЛЬНЫЙ ОТЧЁТ
ПО РЕЗУЛЬТАТАМ РАССЛЕДОВАНИЯ АВИАЦИОННОГО ПРОИСШЕСТВИЯ

Вид авиационного происшествия	катастрофа
Тип воздушного судна	ЕЭВС самолёт СП-30М
Государственный и регистрационный опознавательные знаки	RA-1442G
Идентификационный номер	ЕЭВС.03.1431
Владелец	частное лицо
Эксплуатант	ООО «АК «Агролёт»
Авиационная администрация	Южное МТУ ВТ ФАВТ (Росавиации)
Место происшествия	РФ, Ровенский район Саратовской области, координаты: 50° 57' 31" СШ; 046° 30' 57" ВД
Дата и время	20.06.2014, 04 час 34 мин (местное время), 00 час 34 мин (UTC), день.

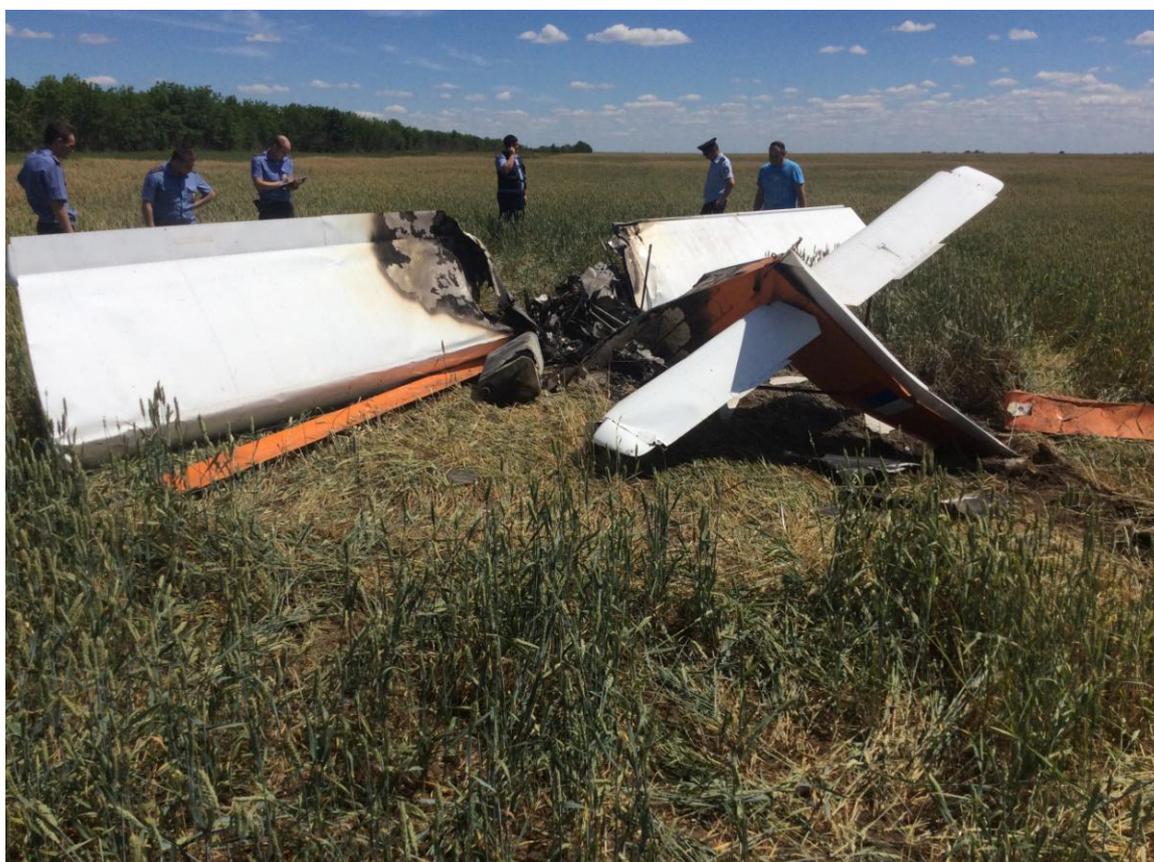
Рис. 1 Место АП.

При оценке технического состояния ВС на месте авиационного происшествия установлено, что воздушное судно существенно повреждено.

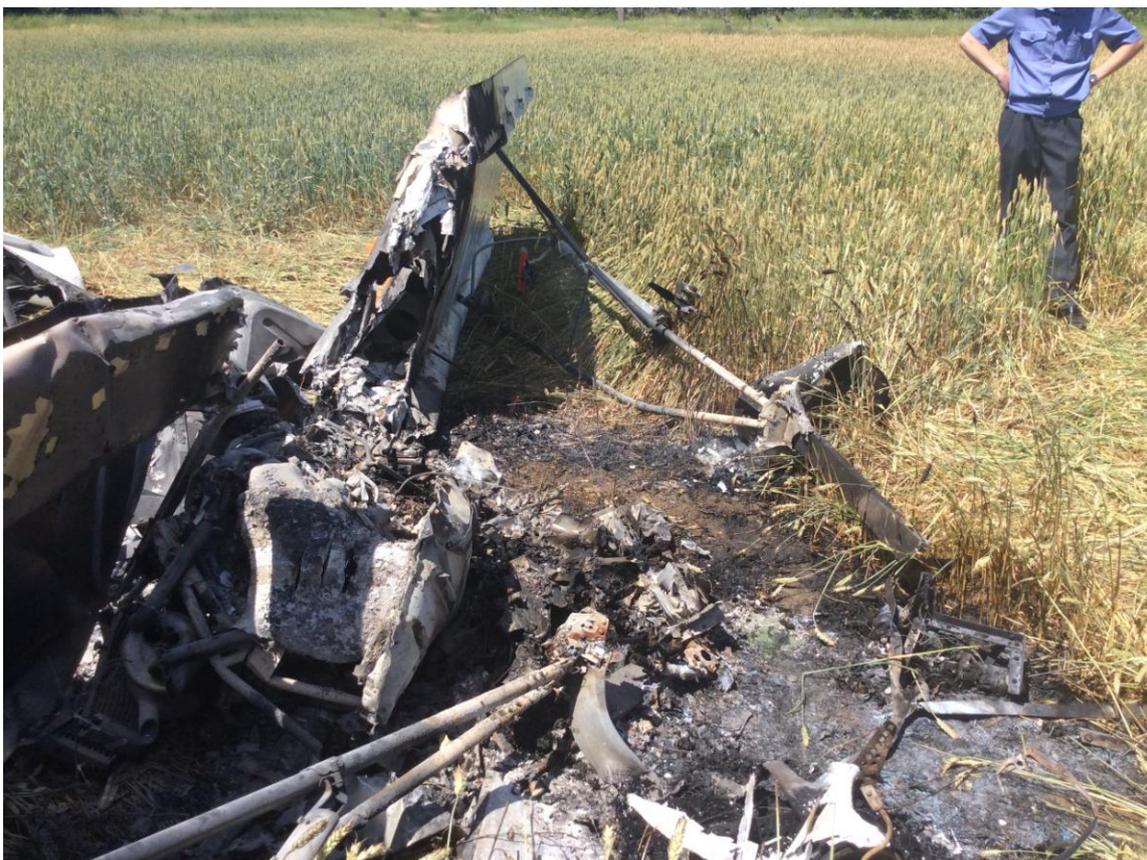
Рис. № 2. Кабина самолёта, двигатель и основные опоры шасси.

Передняя опора шасси оплавлена. Вилка носового колеса обломана при зацеплении за провод ЛЭП, носовое колесо находится впереди самолёта. Основные опоры шасси

находятся сверху оплавленного фюзеляжа. Пневматики основных колёс сгорели, рессора шасси оплавлена.

Двигатель с моторамой расположен вверх под углом 45-60° к оси самолёта. Разрушен масляный радиатор. Масляный фильтр сорван со штатного места. Капоты двигателя сорваны с узлов крепления и разрушены, моторама двигателя погнута. РУД находится в положении «МАКСИМАЛ». Деформирована и частично разрушена проводка управления двигателем. Картер двигателя и навесное оборудование оплавлено на 70-80 % вследствие пожара на земле.

По внешним признакам (характер разрушения воздушного винта) двигатель сохранял свою работоспособность до удара самолёта о землю.

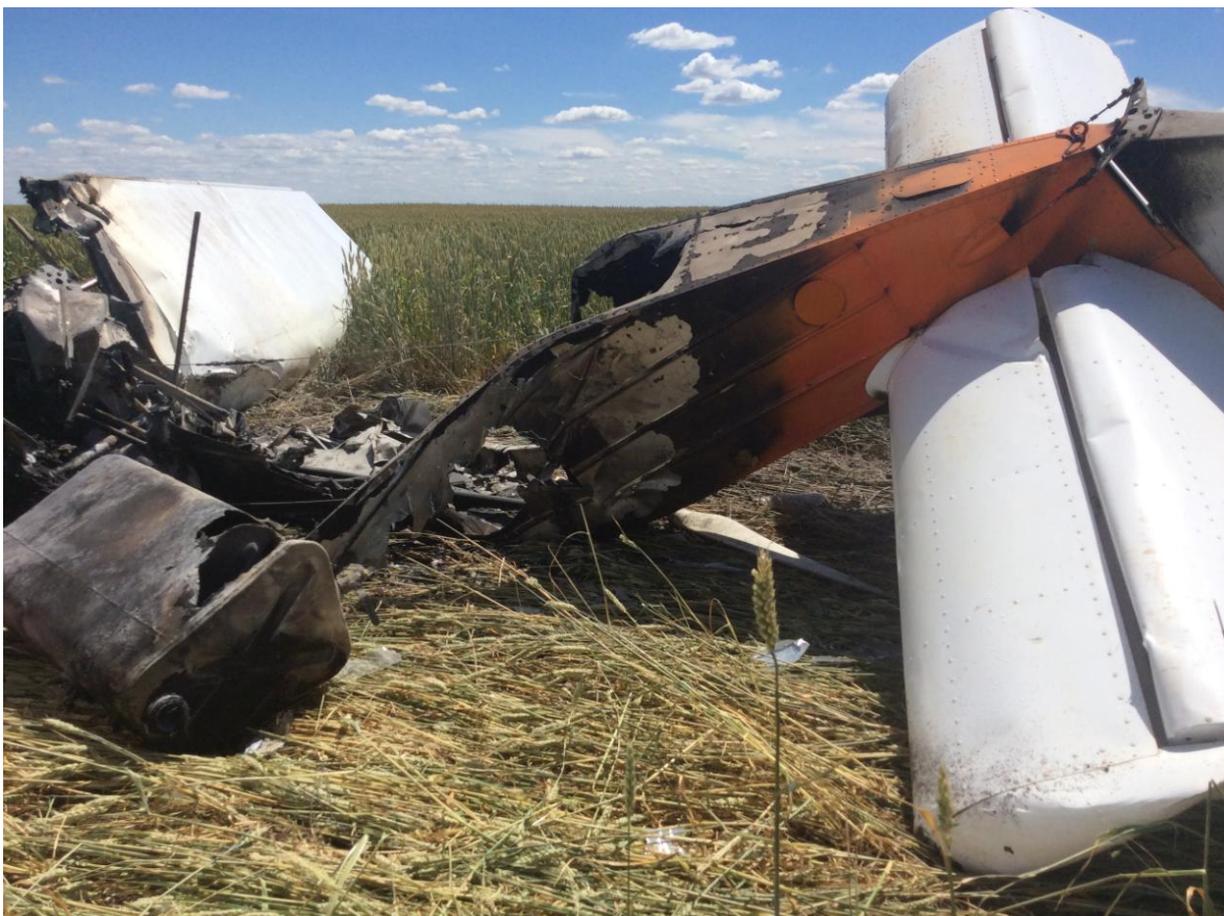
Рис. № 3. Хвостовая часть фюзеляжа.

Вертикальное и горизонтальное оперения деформированы при ударе о землю после падения хвостовой части фюзеляжа в результате его оплавления из-за пожара на земле. После опускания хвостовой части фюзеляжа рулевые поверхности самопроизвольно заняли положение: руль высоты — носок вниз, руль направления — носок вправо. Узлы

навески руля высоты, руля направления и элементы проводки управления целы, оплавлены.

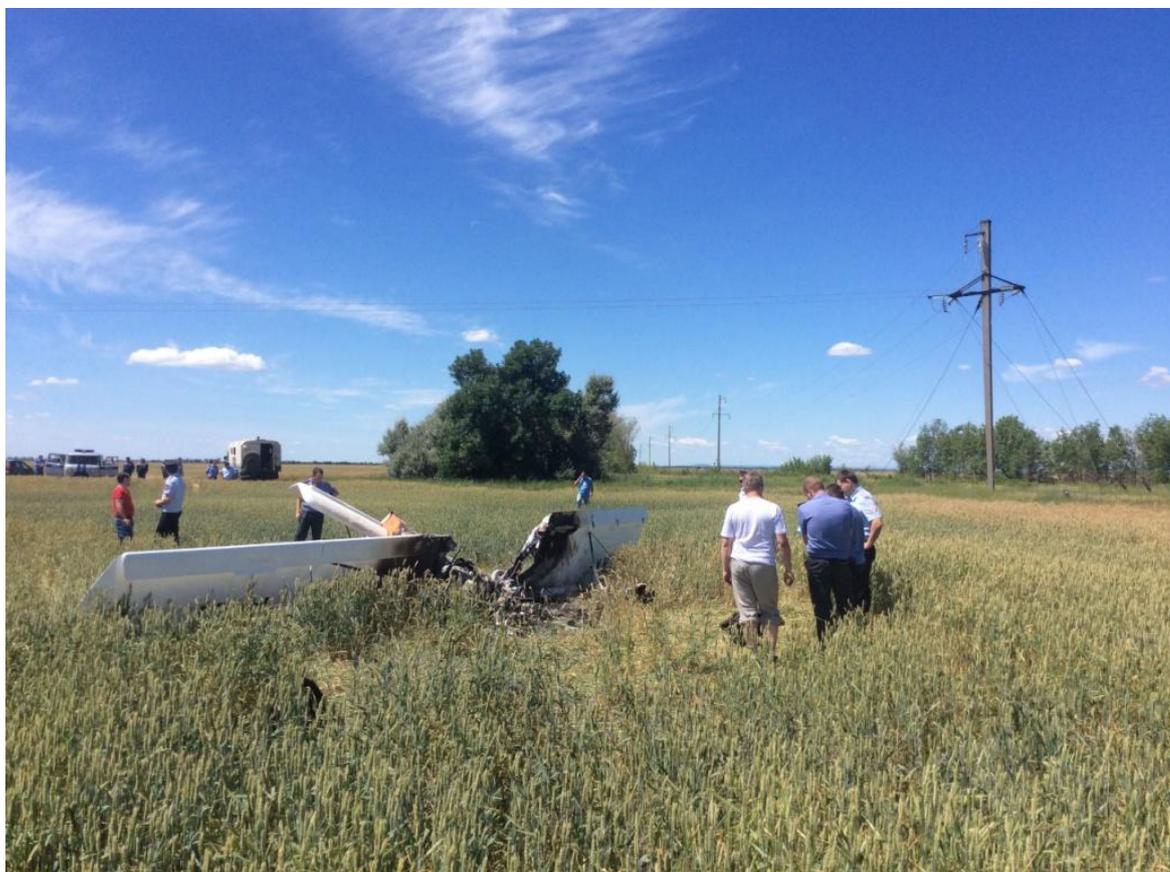
Рис. № 5. Общий вид места АП.

Место АП представляет собой пшеничное поле, высота растений около 50 см. (рис. 5). В азимуте 240° на удалении 37м от места АП проходит ЛЭП, с верхним проводом которой произошло столкновение ВС. На севере и западе от места АП находятся лесополосы с лиственными деревьями высотой 8-10 м. Кроки места авиационного происшествия приведены на рис. 7.

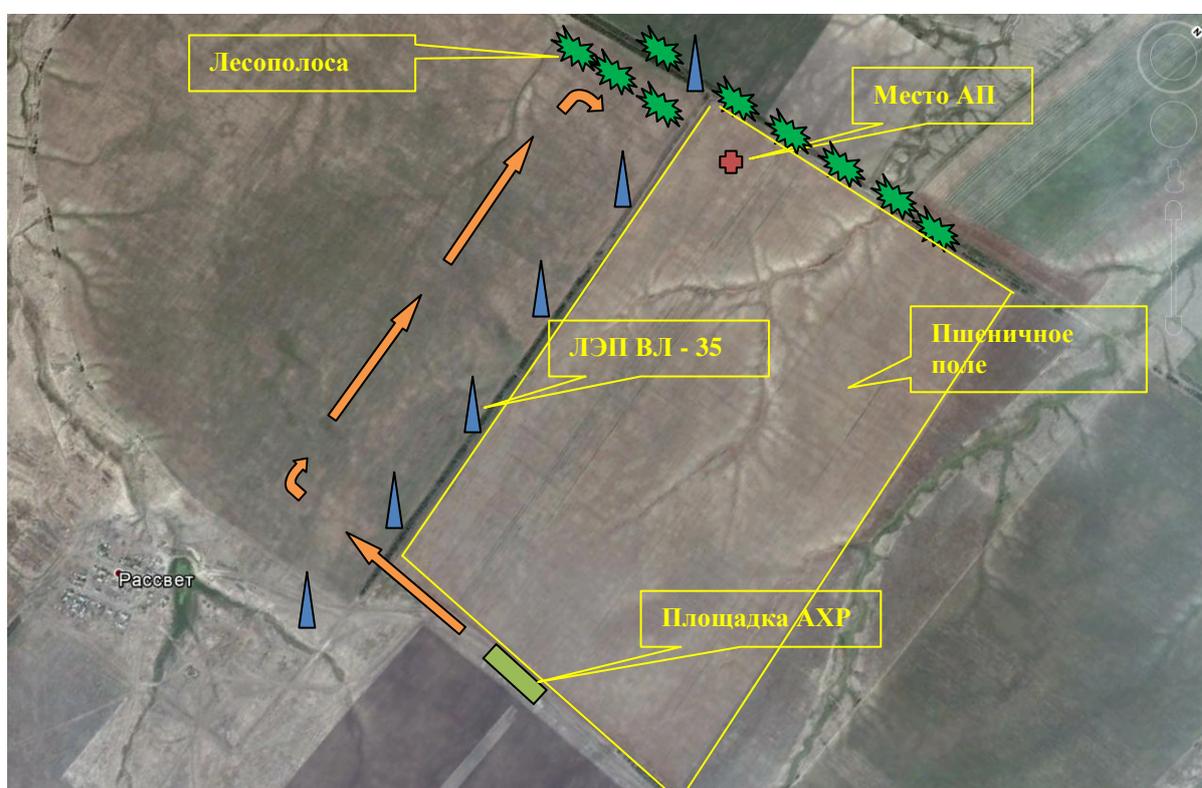
Рис. № 6. Схема выполнения полета.

При выполнении маневра на малой высоте, ВС зацепило верхний провод ЛЭП передней стойкой шасси и левой плоскостью крыла на высоте примерно 9 метров, что привело к потере скорости, столкновению с земной поверхностью и капотированию самолёта. В результате столкновения с верхним проводом ЛЭП произошел обрыв переднего колеса вместе с обтекателем и повреждение левой плоскости крыла с отрывом предкрылка.

В процессе этого маневра КВС мог упустить контроль за высотой и на высоте 9 метров передней стойкой шасси и левой плоскостью крыла допустил столкновение с верхним проводом ЛЭП, проходящим между опорами №№. 114 и 115. В результате столкновения произошел обрыв переднего колеса вместе с обтекателем, а также повреждение левой плоскости крыла с отрывом предкрылка. После столкновения с проводом произошло падение скорости полёта. Возникший пикирующий момент и вращение самолёта влево пилот предотвратить не смог. Столкновение с землей произошло с углом тангажа на пикирование близким к 60° . Следы столкновения самолёта с землёй, расположение и характер повреждений конструкции, свидетельствуют о том, что столкновение с землёй произошло с незначительной поступательной скоростью, с левым креном больше 90° .

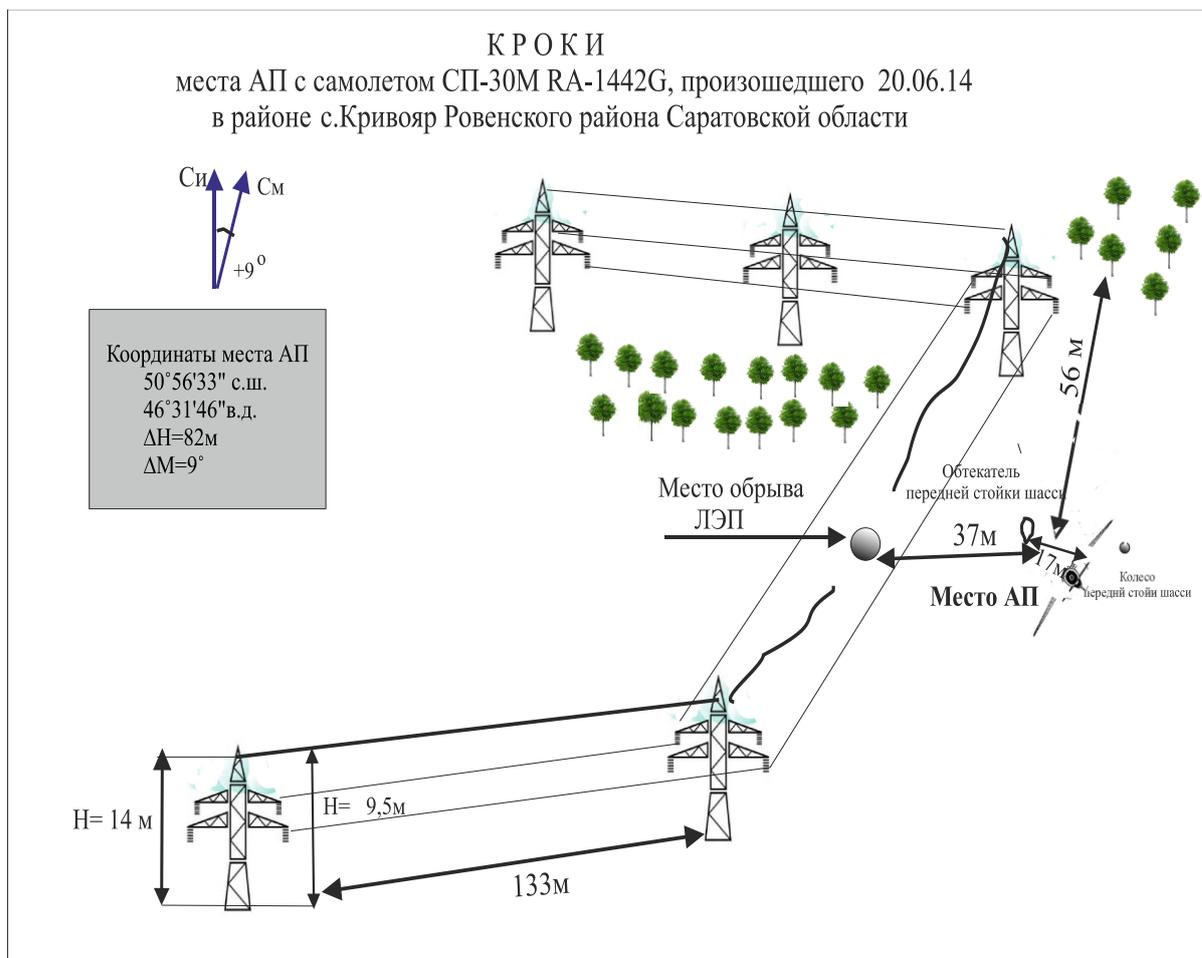
Рис. № 7. Кроки места АП.

От места столкновения с верхним проводом ЛЭП (ВЛ-35) до места падения воздушное судно пролетело 37м.

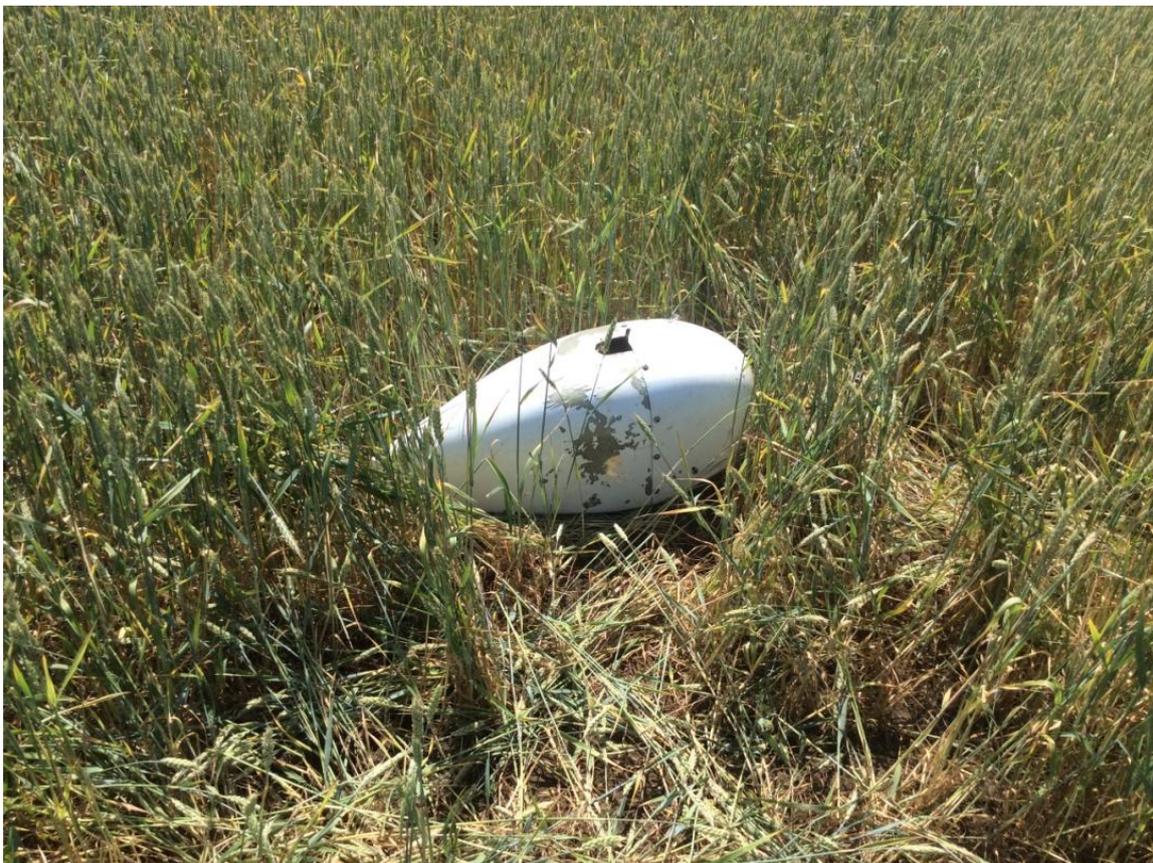
Рис. № 8. Обтекатель переднего колеса.

Отдельно расположены обтекатель переднего колеса и переднее колесо. Обтекатель переднего колеса находится перед самолётом на удалении 17м от места падения ВС (рис. 8). Переднее колесо (рис. 9) находится впереди самолёта на азимуте 120° по направлению полёта и на расстоянии 18 м.
