**МЕЖГОСУДАРСТВЕННЫЙ АВИАЦИОННЫЙ КОМИТЕТ**  
**КОМИССИЯ ПО РАССЛЕДОВАНИЮ АВИАЦИОННЫХ ПРОИСШЕСТВИЙ**

**ОКОНЧАТЕЛЬНЫЙ ОТЧЕТ**  
**ПО РЕЗУЛЬТАТАМ РАССЛЕДОВАНИЯ АВИАЦИОННОГО ПРОИСШЕСТВИЯ**

Вид авиационного происшествия	катастрофа
Тип воздушного судна	вертолет Ми-2
Государственный и регистрационный опознавательные знаки	RA-23721
Владелец	ООО «Взлет»
Эксплуатант	ЗАО «Авиакомпания Конверс Авиа»
Авиационная администрация по принадлежности ВС	МТУ ВТ ЦР ФАВТ
Авиационная администрация места АП	Тюменское МТУ ВТ ФАВТ
Место происшествия	РФ, А=94° Д=40,7 км от КТА аэропорта Когалым, ХМАО, координаты: 62°09'51'' СШ, 75°18'58'' ВД
Дата и время	10.07.2014, 11 ч 33 мин (местное время), 05 ч 33 мин (UTC), день.

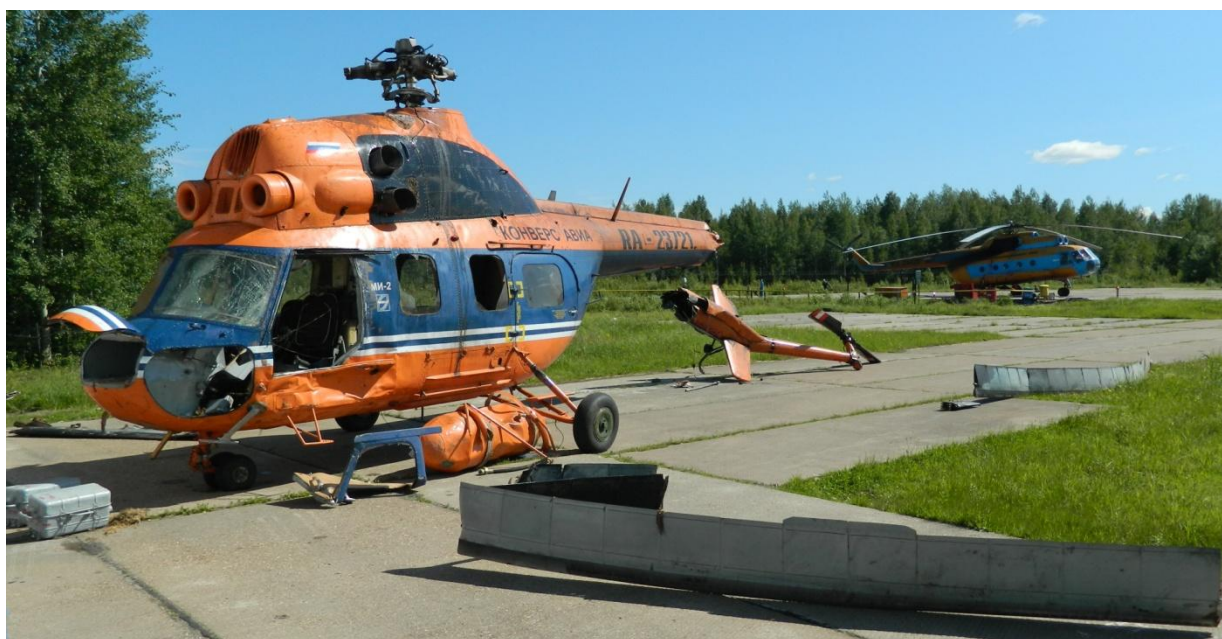
Рис. 1. Вид вертолета после АП

В результате АП воздушное судно получило следующие повреждения:

- носовая часть фюзеляжа имеет повреждение остекления, гофр на обшивке аккумуляторного отсека, разрыв верхней части обшивки и усиливающей накладки в районе верхнего левого угла аккумуляторного отсека. Имеются вмятины обшивки по левой стороне фюзеляжа и в нижней части грузовой кабины;

хвостовая балка отделена от фюзеляжа между шпангоутами №8 - №10.

лопасть № 1 разрушена на 3 фрагмента. На фрагментах лопасти имеется изгиб лонжерона в виде «саблевидности»;

лопасть НВ № 2 разделена на 2 фрагмента. Фрагменты значительно повреждены, лонжерон лопасти имеет изгиб в виде «саблевидности»;

лопасть НВ № 3 разделена на 2 фрагмента. Лонжерон лопасти имеет изгиб в виде «саблевидности»;

Хвостовой вал разрушен, изломан в районе 8 шпангоута. Имеет деформацию в виде изгиба и скручивания в месте излома.

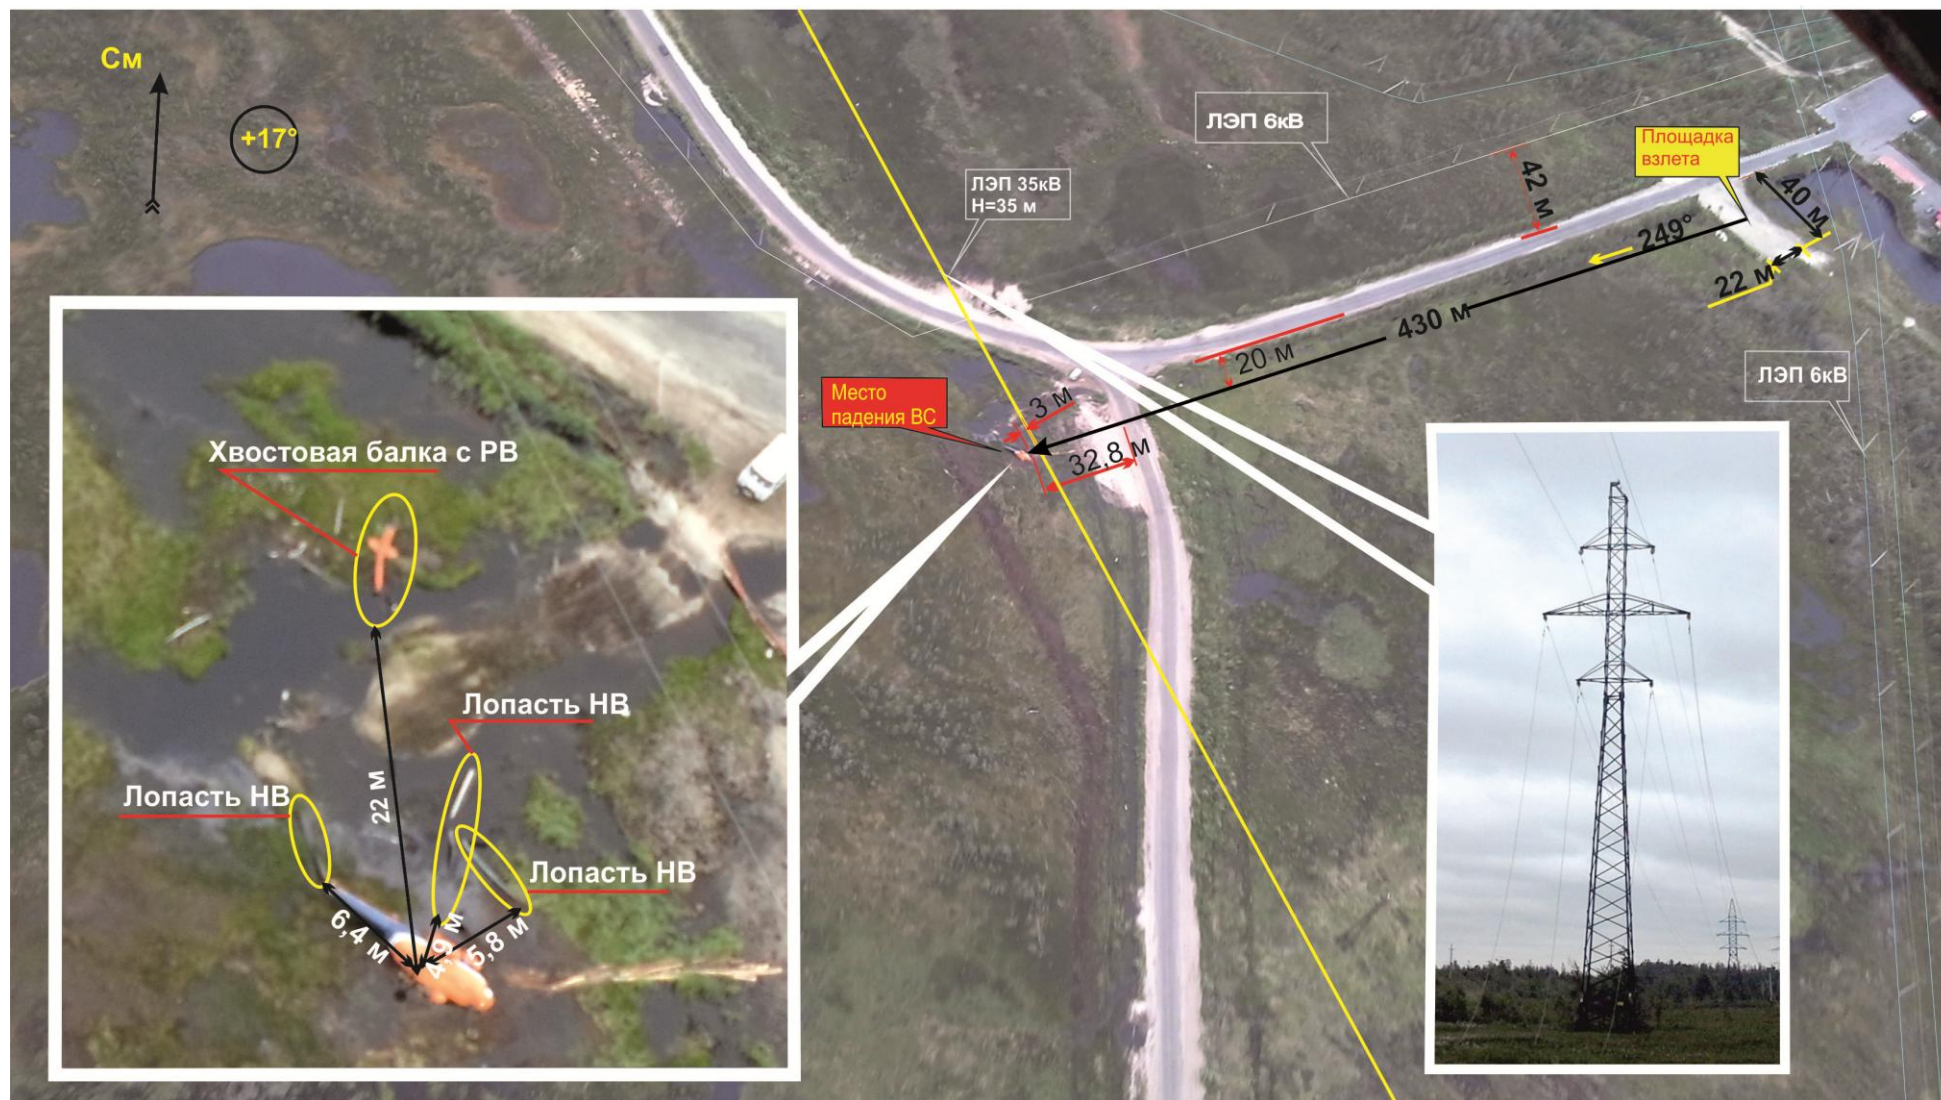
Рис.4. Кроки места АП

Расположение фрагментов ВС показано на кроках места АП (Рис.4.).

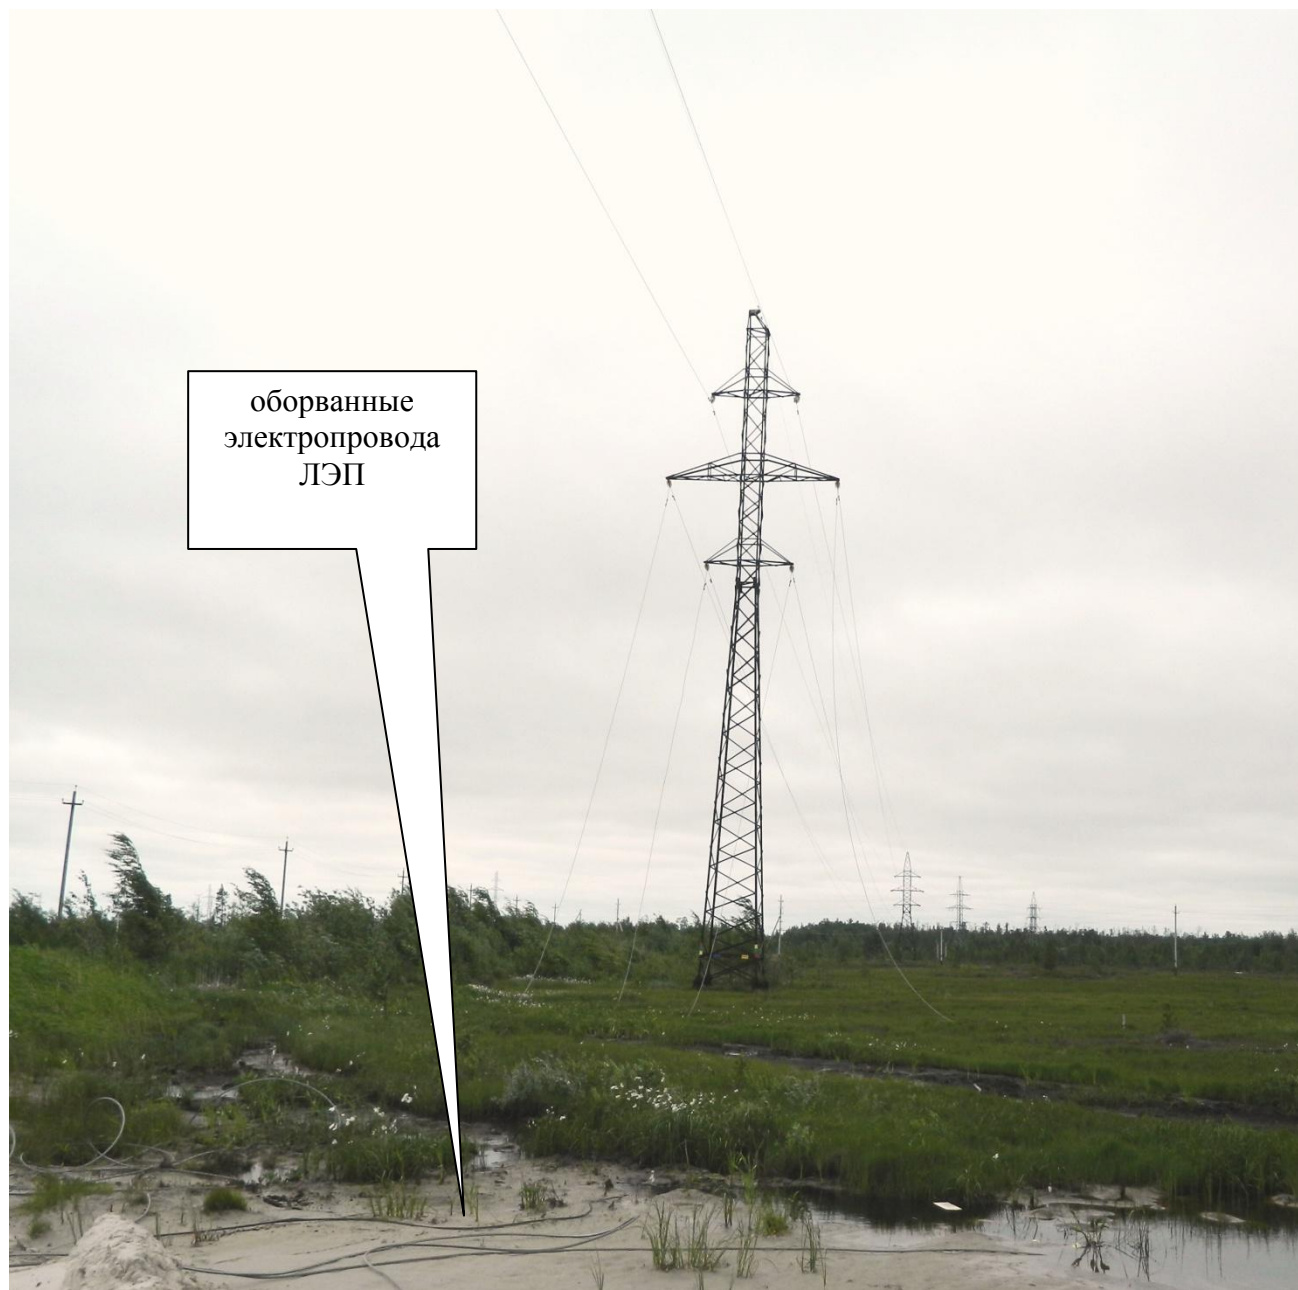
Вертолет столкнулся с проводами ЛЭП на высоте около 10-15 м и порвал лопастями НВ 4 нижних провода (Рис.5).

Рис. 5. Вид опоры ЛЭП на месте АП и характер повреждения проводов ЛЭП

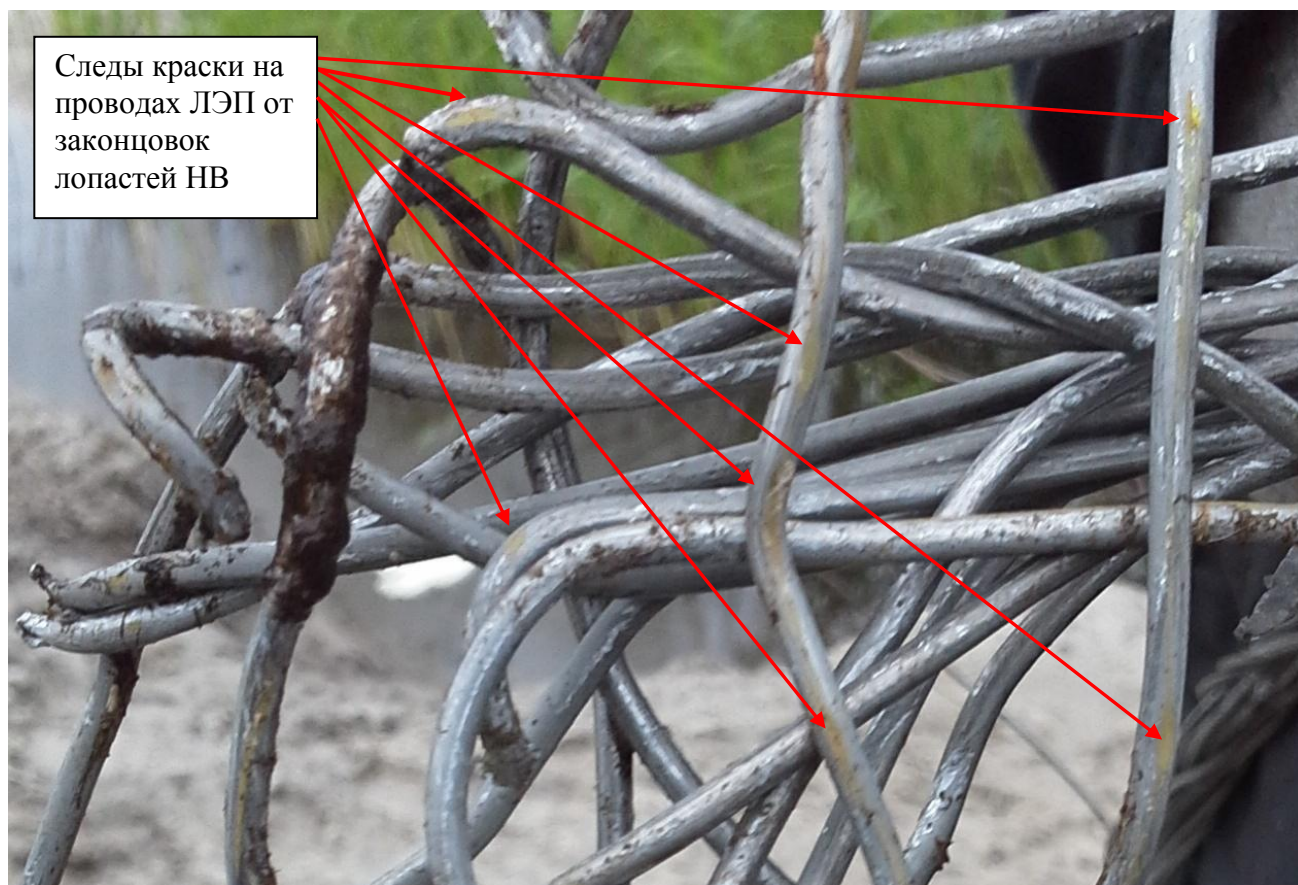
На местах обрыва проводов ЛЭП обнаружены следы желтой краски от законцовок лопастей НВ (Рис.6)

Рис. 6. Вид электропроводов ЛЭП со следами краски от законцовок лопастей НВ при многократном увеличении изображения

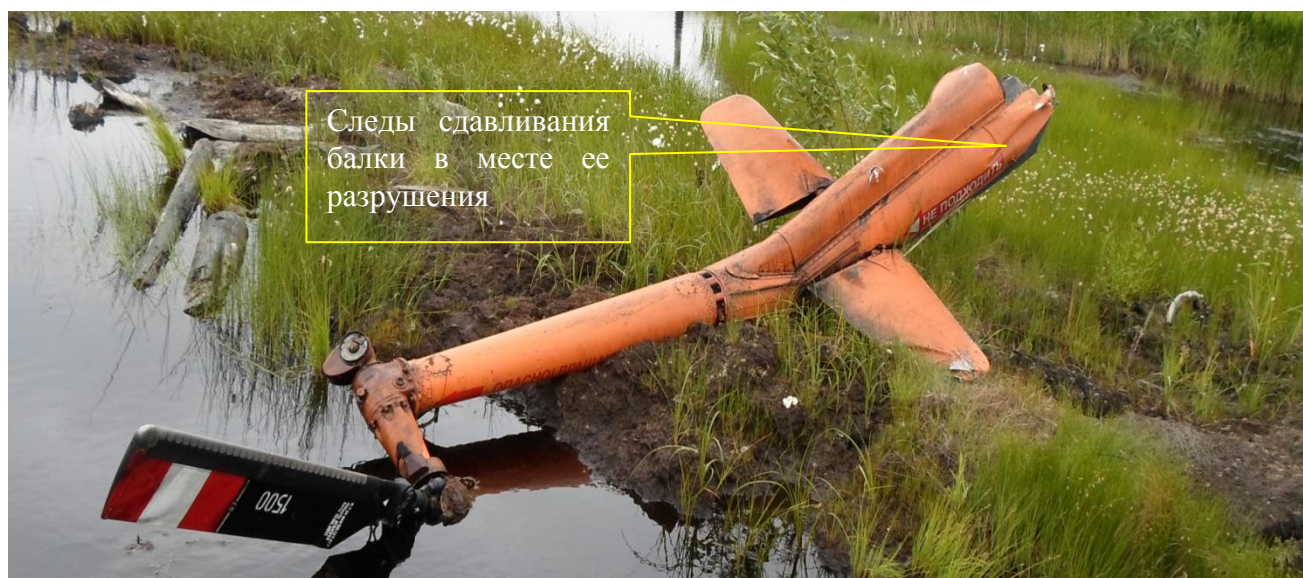
В процессе столкновения вертолета с проводами ЛЭП произошло отделение части ХБ (рис. 7). В месте отделения имеются характерные следы сдавливания от перехлеста проводов (Рис.7, 8).

Рис. 7. Фрагмент хвостовой балки

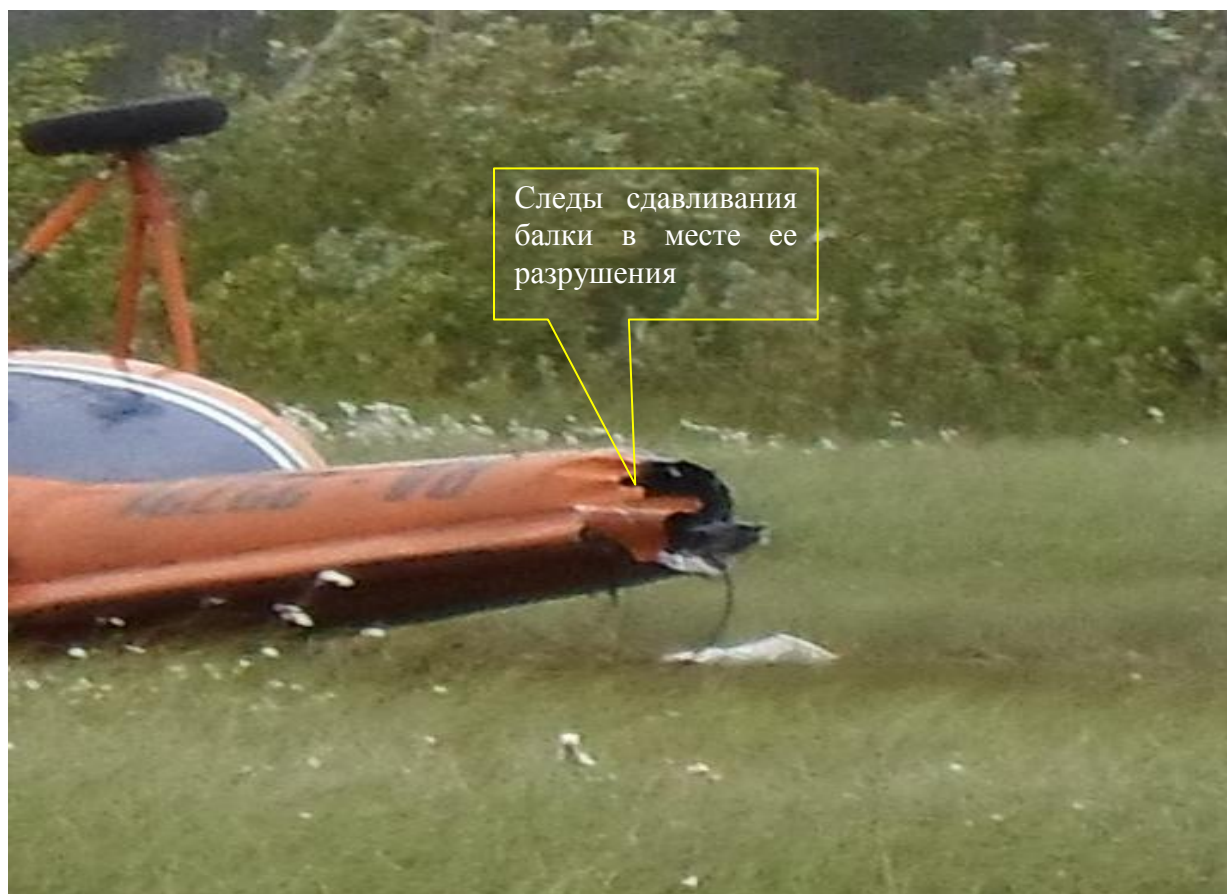
Рис. 8. Место разрушения хвостовой балки

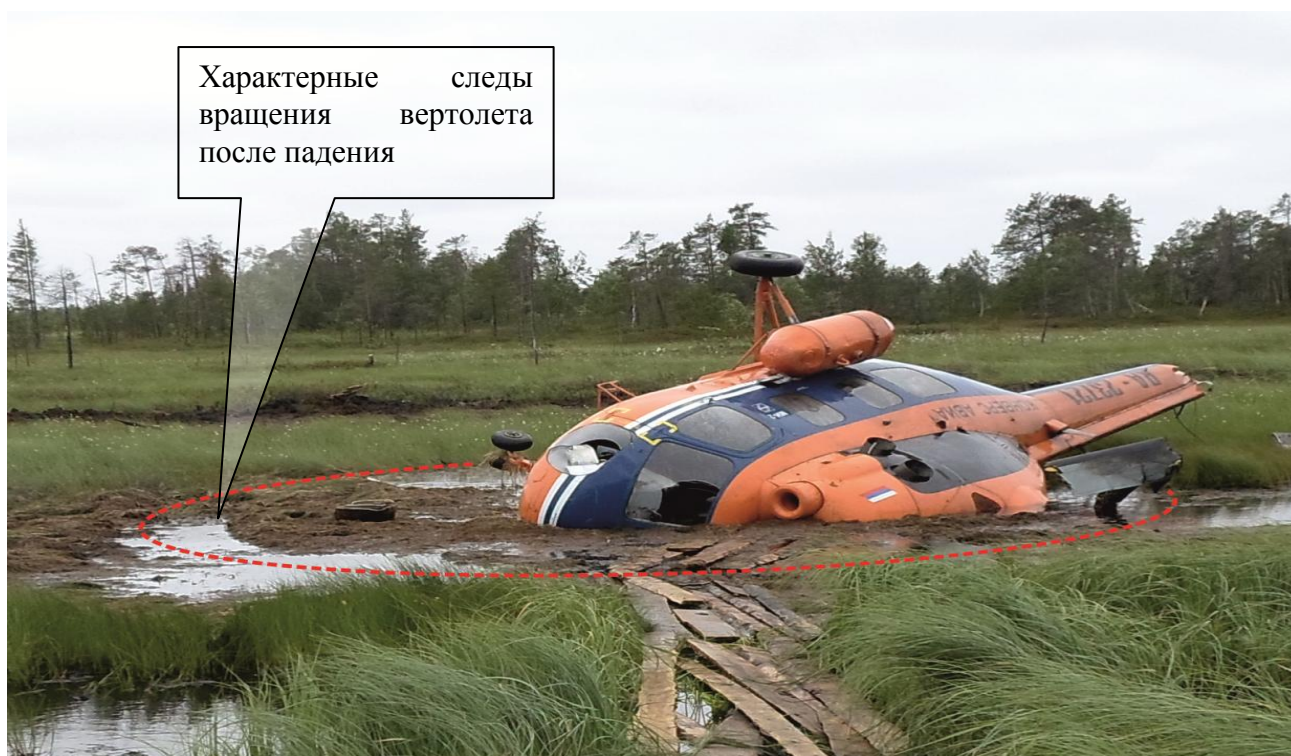
После падения вертолет опрокинулся на левый борт и сделал несколько оборотов вокруг своей оси, оставив в заболоченном грунте характерные следы (Рис.9.).

Рис. 9. Положение вертолета на месте АП

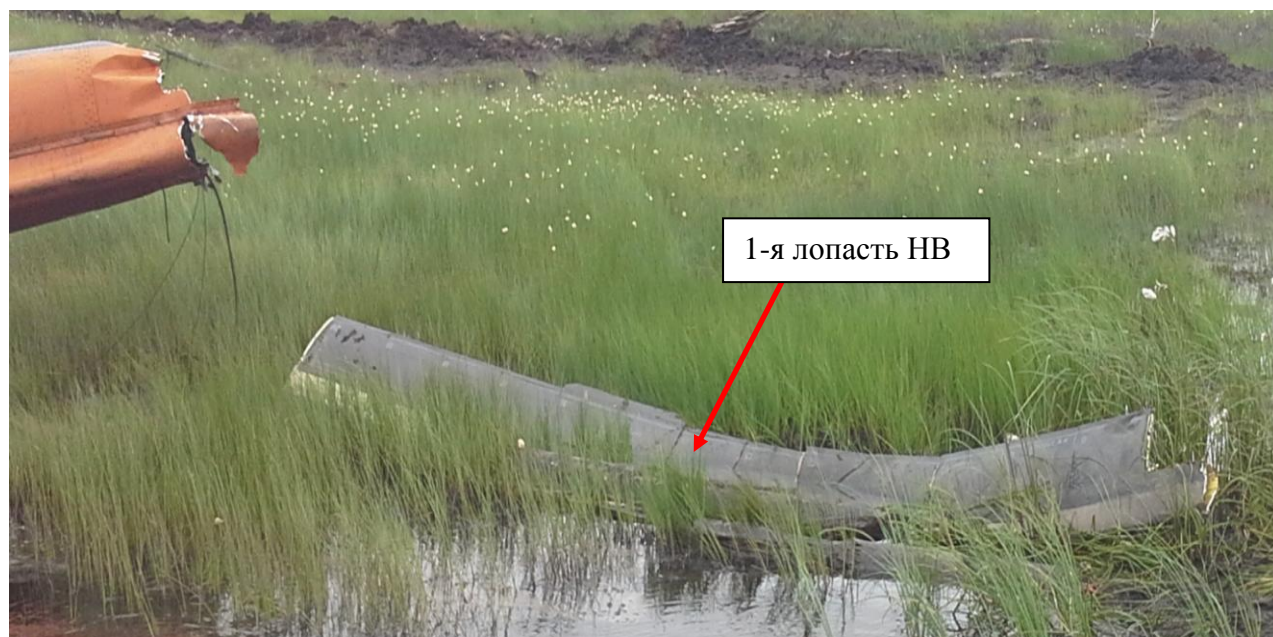
После падения вертолета лопасти несущего винта разрушились и находились в непосредственной близости от вертолета (Рис.10, 11).

Рис. 10. Положение первой лопасти НВ на месте АП

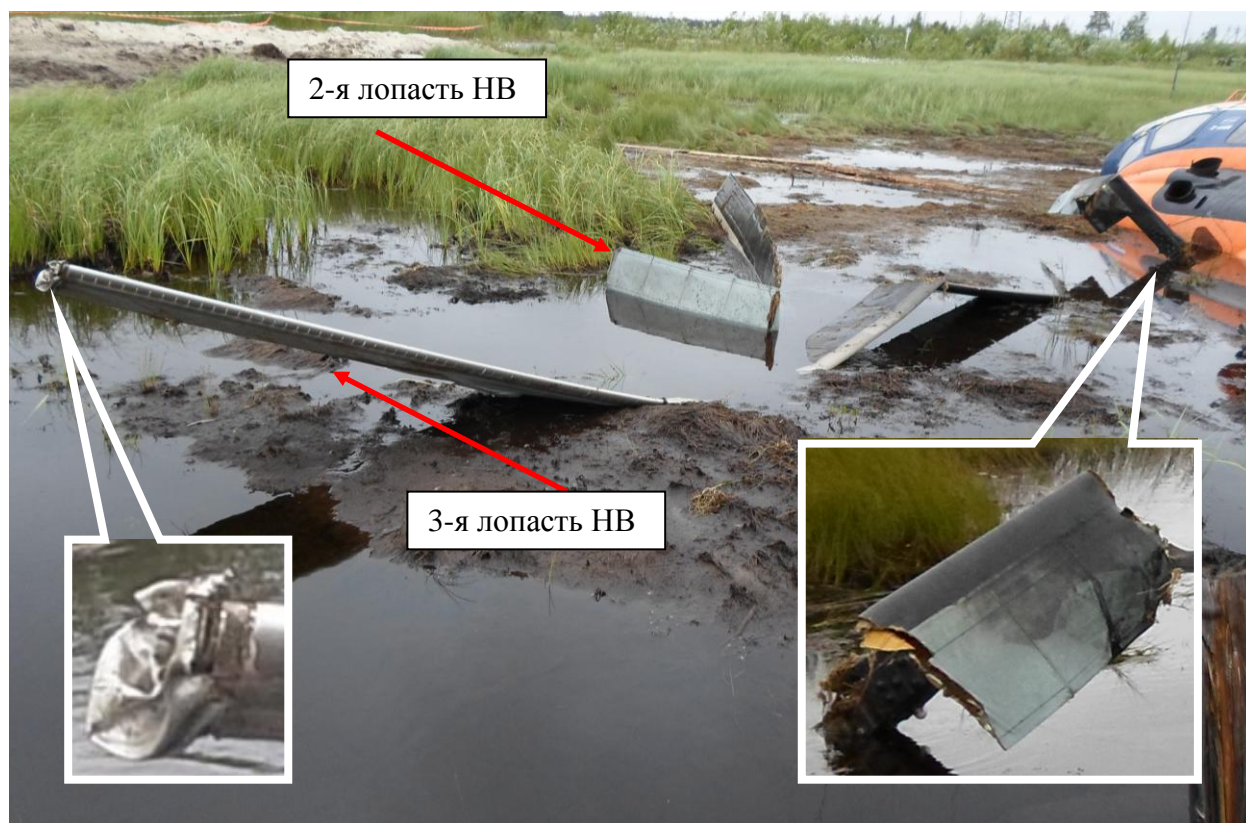
Рис. 11. Положение второй и третьей лопасти НВ на месте АП

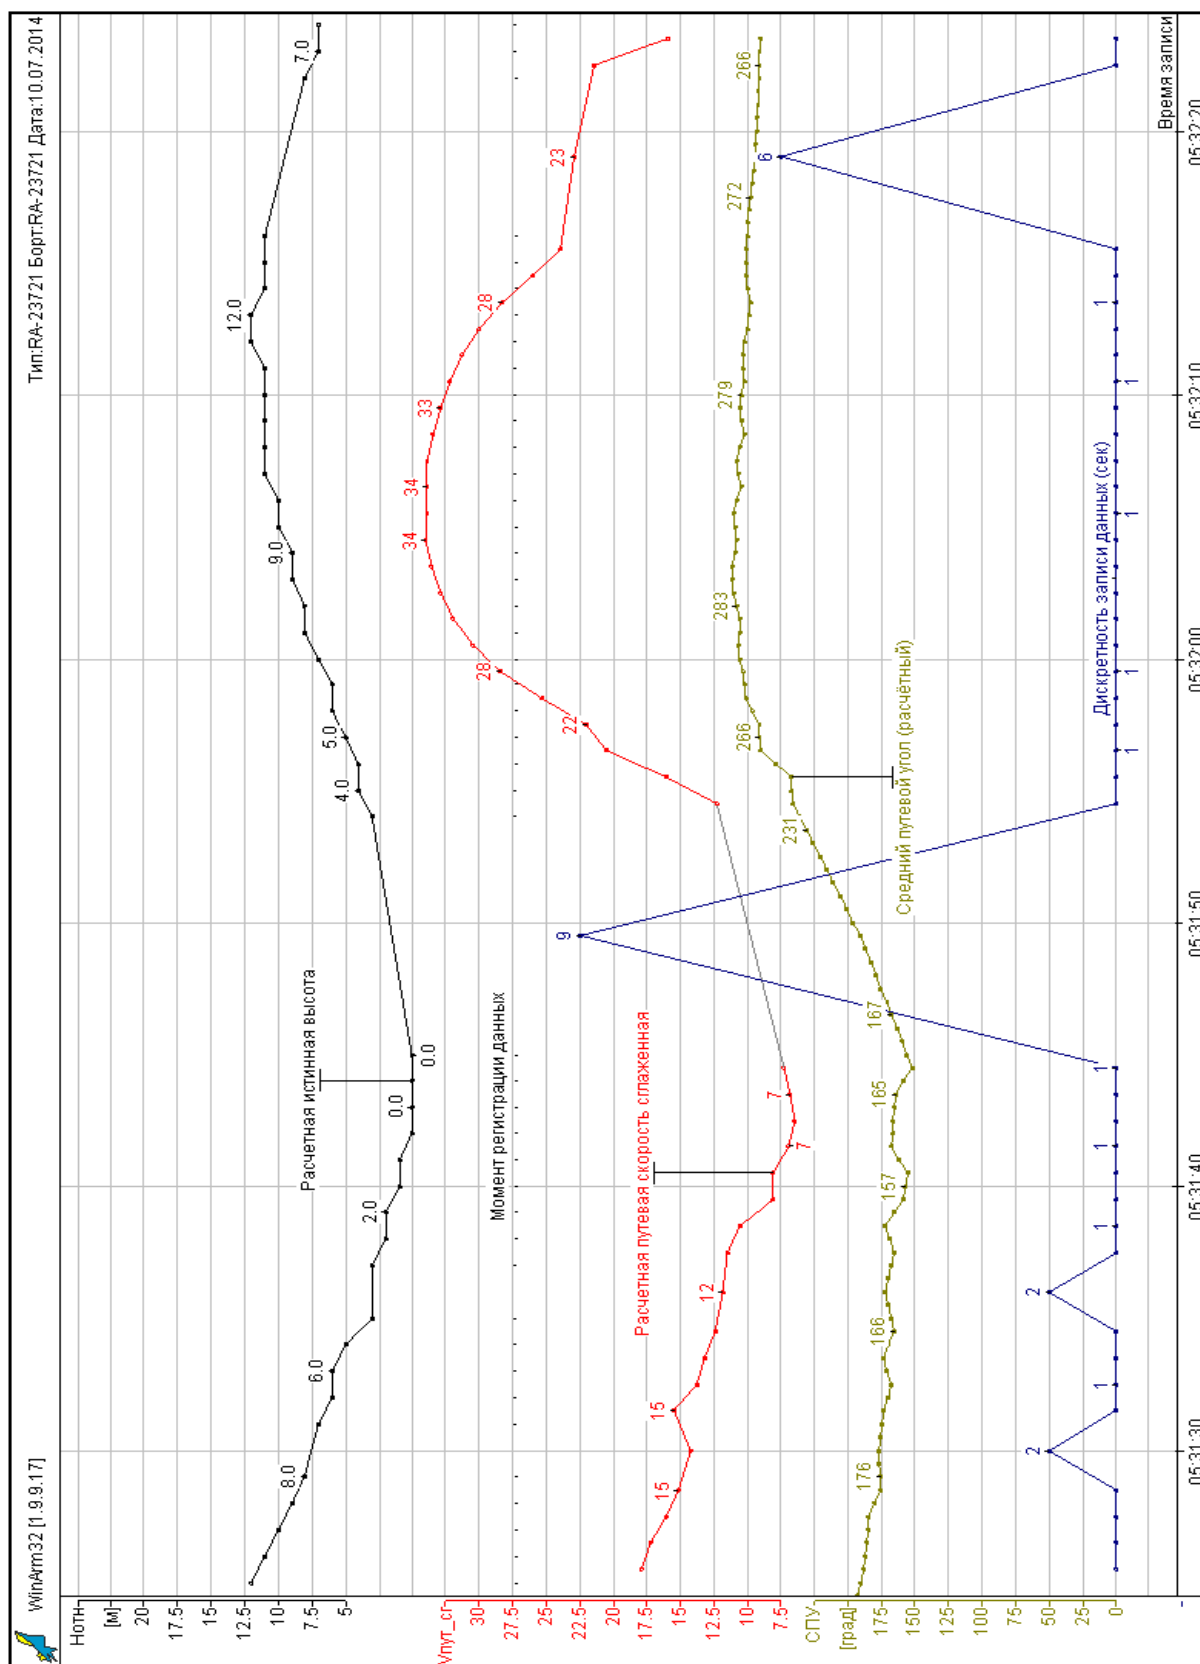
Анализ параметров полета по данным дешифрирования информации навигатора позволяет сделать вывод, что КВС выполнил взлет по-вертолетному с использованием влияния «воздушной подушки» с зависанием вертолета на высоте около 3 м, с дальнейшим с разгоном скорости около 30 км/ч и набором высоты до 12 м. После взлета и до столкновения с ЛЭП (около 30 сек после взлета) полет выполнялся на высоте около 10-12 м (высота провисания электропроводов ЛЭП от земли составляла около 15 м) и скорости полета около 30 км/ч.

Фактически, КВС после взлета дальнейший разгон скорости не выполнял и набор высоты не осуществлял. В соответствии с положениями РЛЭ вертолета Ми-2, при взлете по-вертолетному с использованием влияния «воздушной подушки» рекомендуется выполнить энергичный разгон скорости до 60-70 км/ч. После чего необходимо выполнить набор высоты для преодоления препятствий.

Рис. 16. Параметры последнего полета вертолета Ми-2 RA-23721

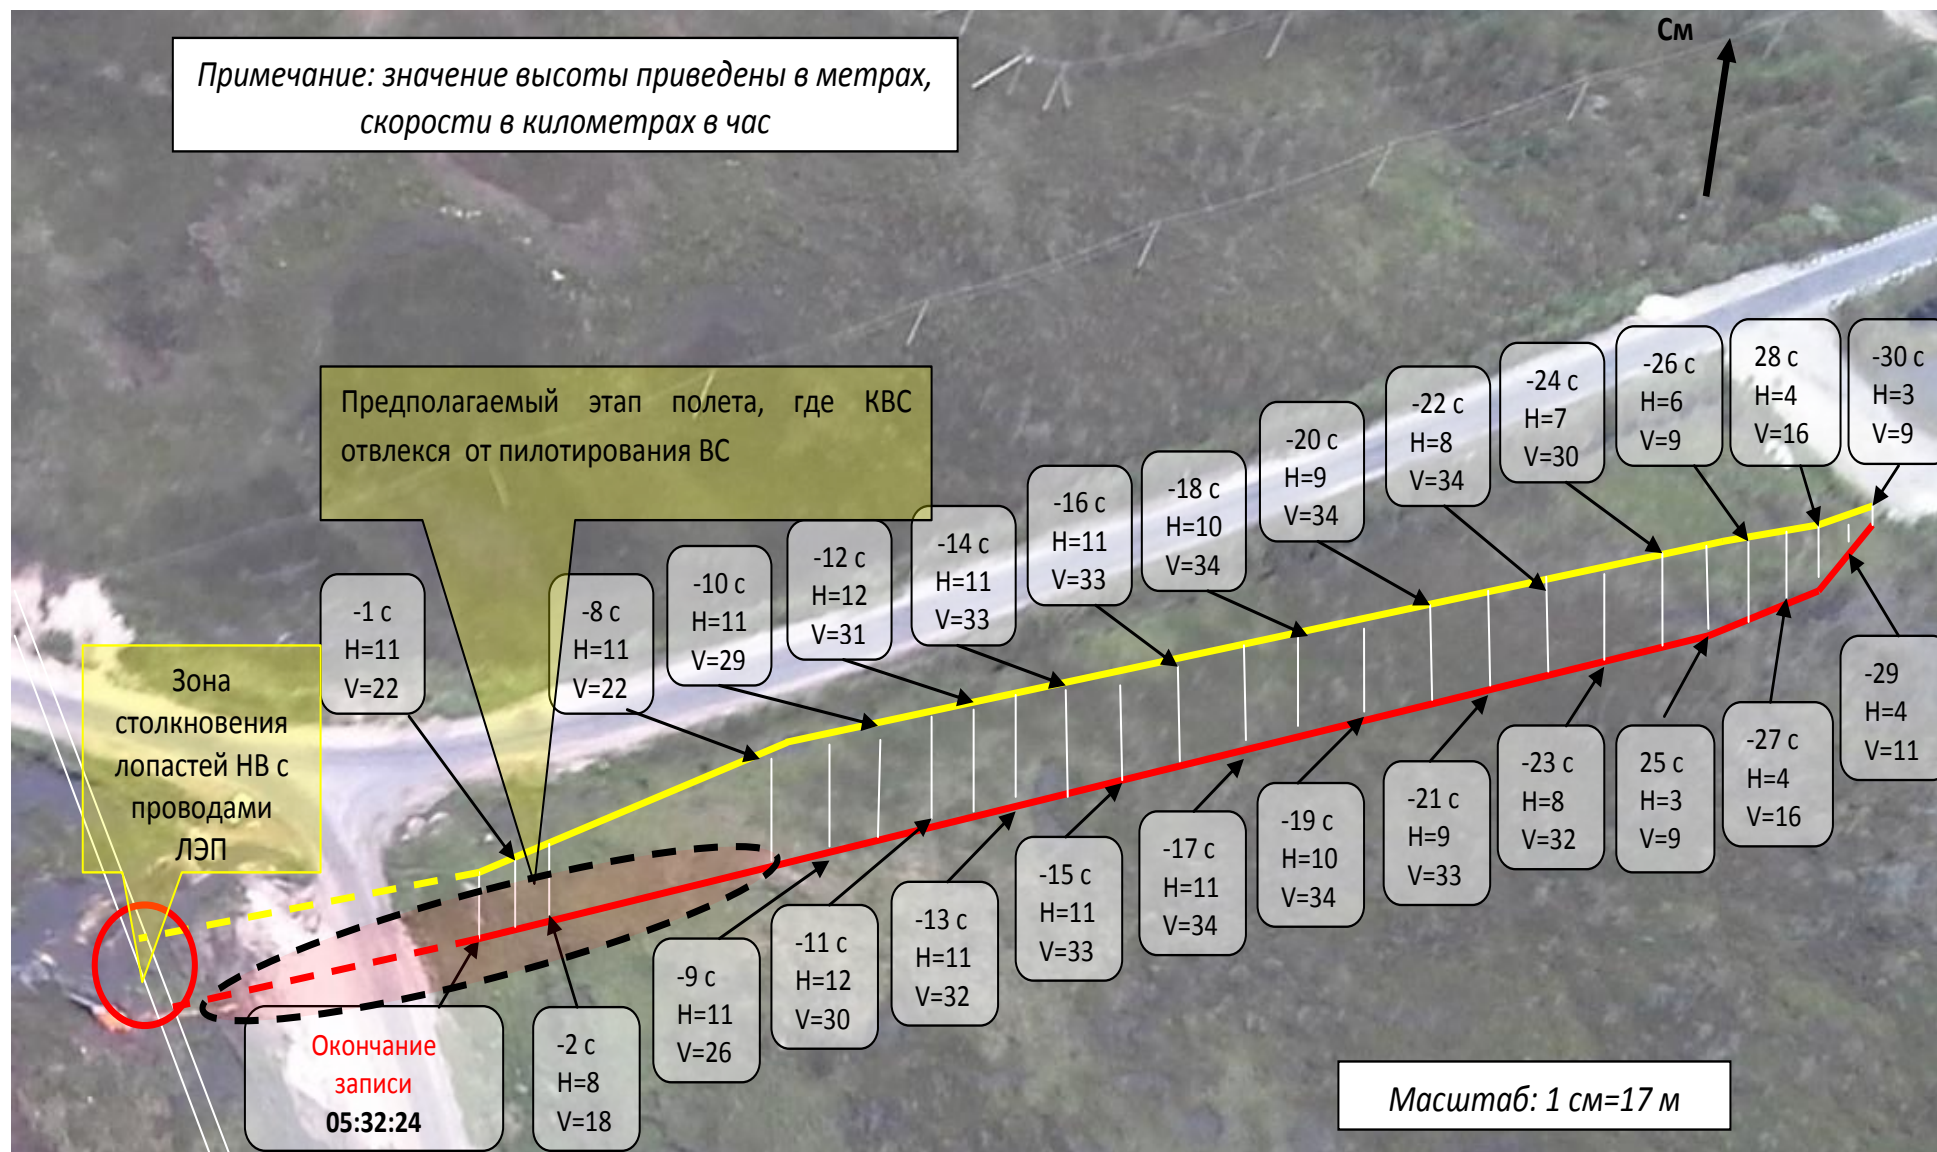
Рис.17. Схема траектории последнего полета вертолета перед столкновением с ЛЭП

Наиболее вероятно, опоры ЛЭП находились вне зоны внимания пилота или его внимание было отвлечено.
