МЕЖГОСУДАРСТВЕННЫЙ АВИАЦИОННЫЙ КОМИТЕТ
КОМИССИЯ ПО РАССЛЕДОВАНИЮ АВИАЦИОННЫХ ПРОИСШЕСТВИЙ

ОКОНЧАТЕЛЬНЫЙ ОТЧЕТ
ПО РЕЗУЛЬТАТАМ РАССЛЕДОВАНИЯ АВИАЦИОННОГО ПРОИСШЕСТВИЯ

Вид авиационного происшествия	авария
Тип воздушного судна	вертолет R-44
Государственный и регистрационный опознавательные знаки	RA-06397
Владелец	ОАО ВТБ Лизинг
Авиационная администрация по принадлежности воздушного судна и месту АП	Западно-Сибирское МТУ ВТ Росавиации
Место происшествия	РФ, Новосибирская область, 2 км от КТА п.п. Барлак, $A_m=225^\circ$. Координаты места АП: $55^\circ 11,178' \text{ СШ}$, $83^\circ 12,259' \text{ ВД}$
Дата и время	10.03.2015 г., около 14 ч 25 мин (местное время), 08 ч 25 мин (UTC), день

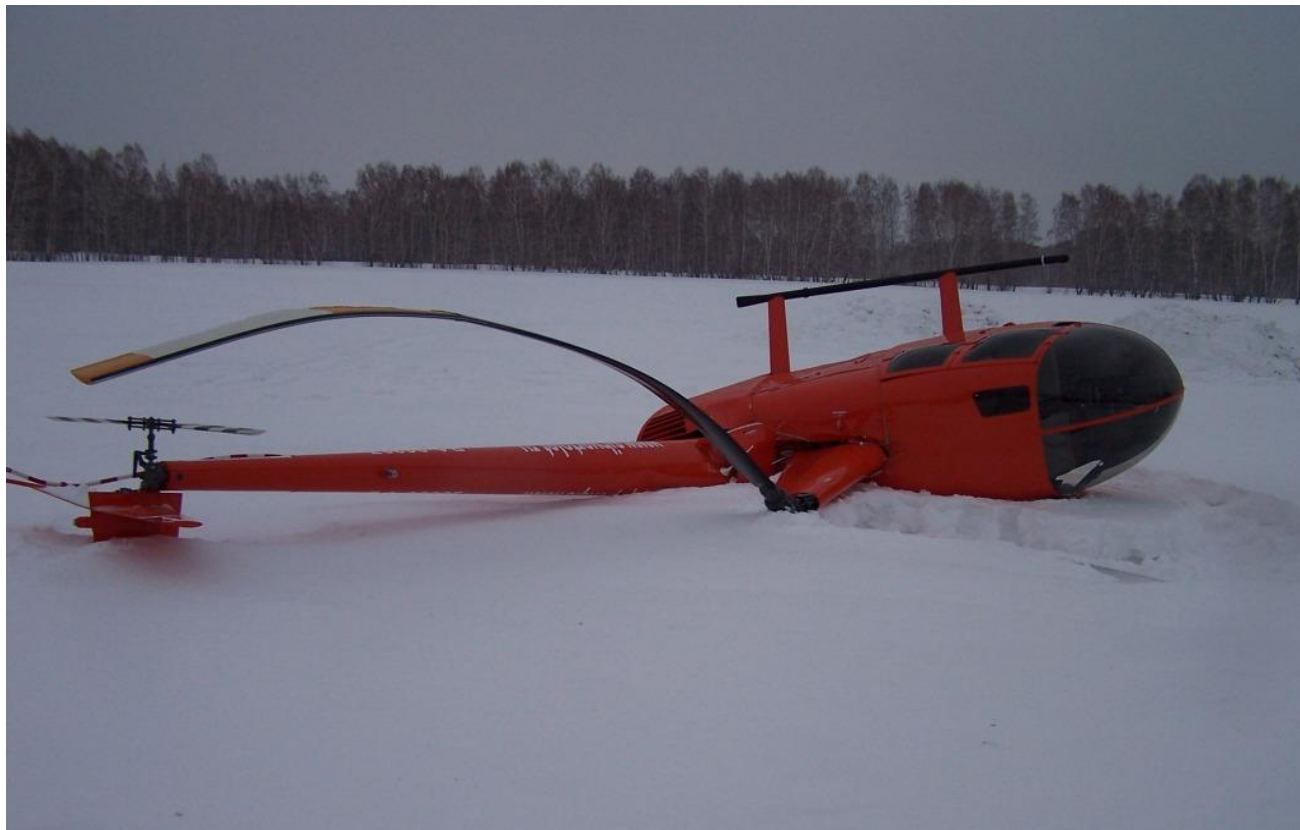
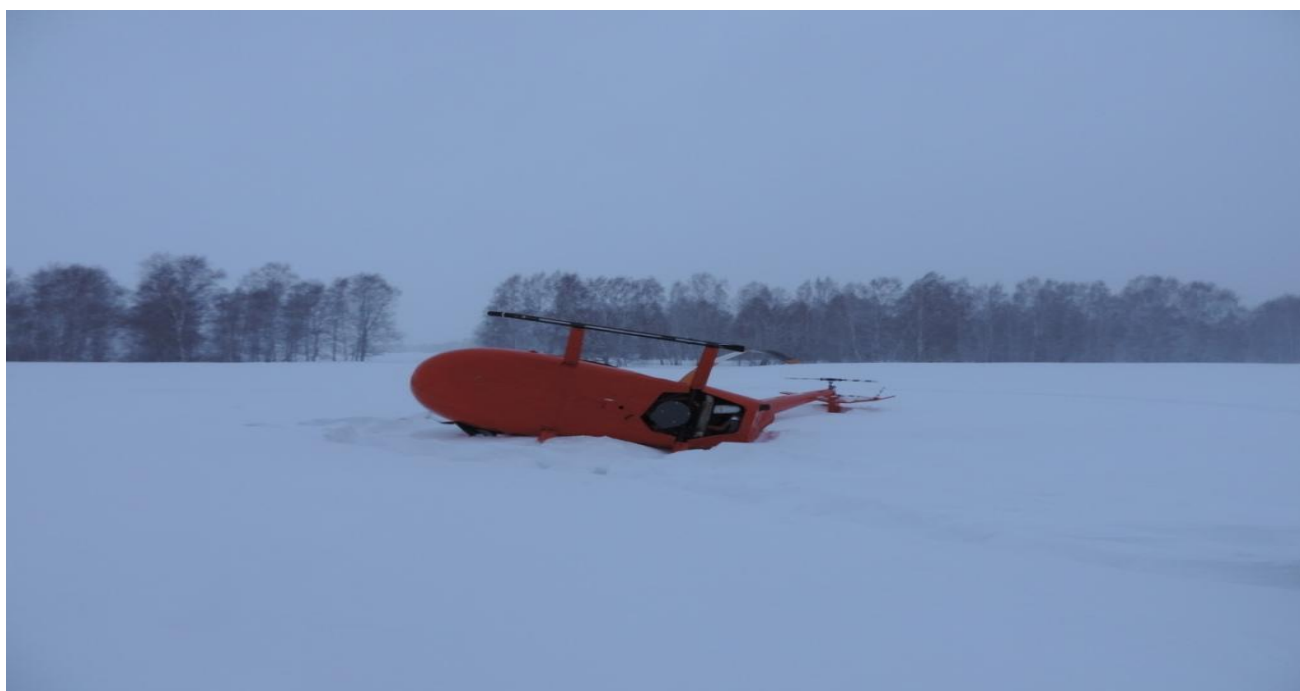
Рис. 1. Общий вид ВС на месте АП

Фюзеляж вертолѐта в результате АП получил значительные повреждения, деформации и разрушения. ХБ деформирована и загнута относительно исходного положения. Все разрушения деталей конструкции планера имеют статический характер и образовались под действием нерасчетных нагрузок. Признаки усталости на изломах планера отсутствуют.

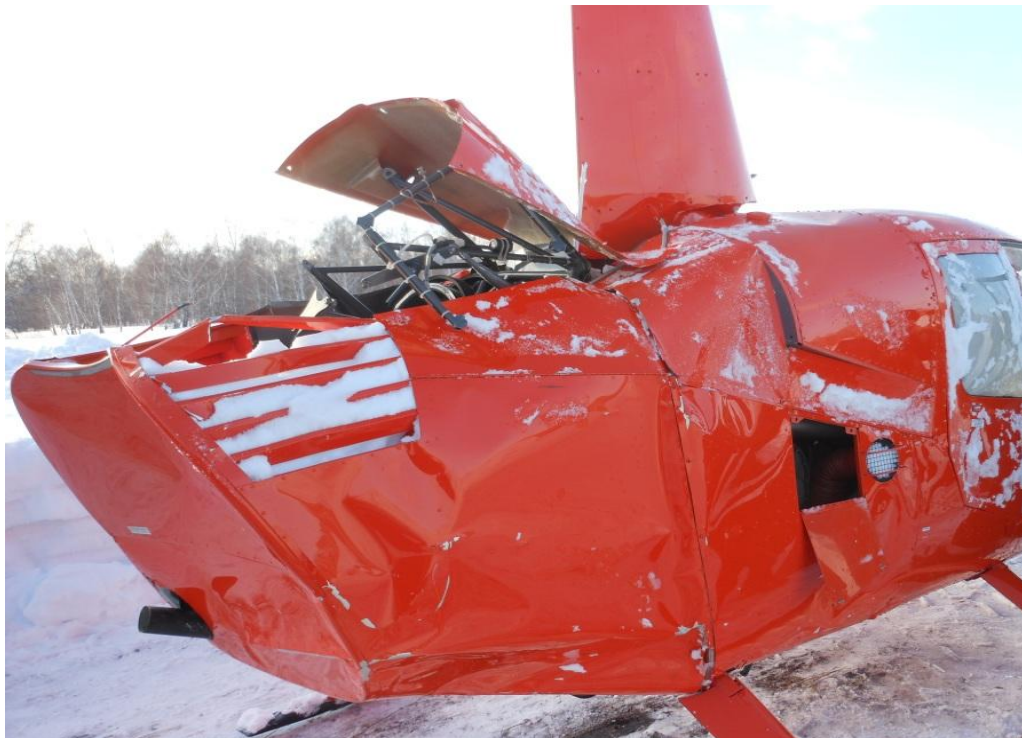
Вертолет лежит на правом боку, продольная ось сориентирована в направлении 160°. На поверхности обшивки фюзеляжа вертолета наблюдаются вмятины и разрывы. Состояние фюзеляжа на месте АП показано на Рис. 3.

Рис. 3. Состояние фюзеляжа на месте АП

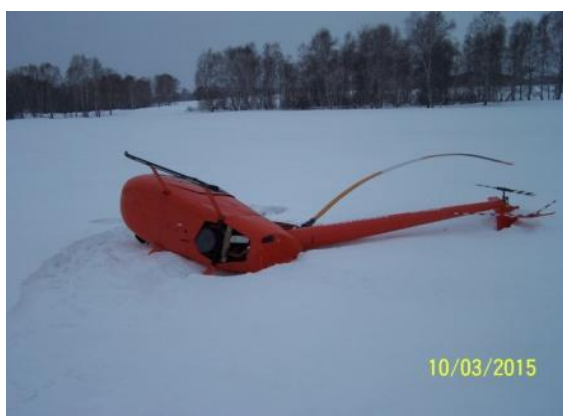
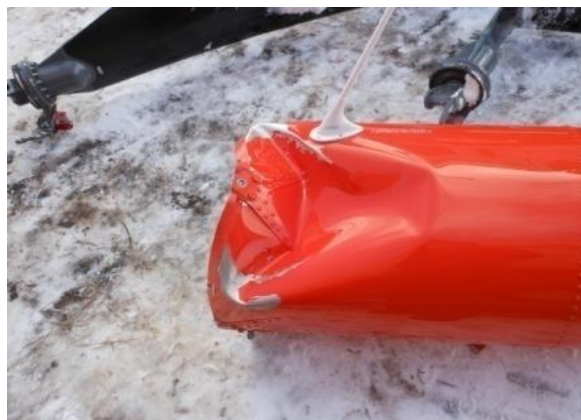
Рис. 4. Состояние ХБ на месте АП

Хвостовая балка надломлена и повернута на угол приблизительно 90° относительно продольной оси фюзеляжа (Рис. 4а.) В корневой части балка имеет значительную вмятину (Рис. 4б.). Деформация наблюдается на стабилизаторе (Рис. 5а) и нижнем киле (Рис.5б).

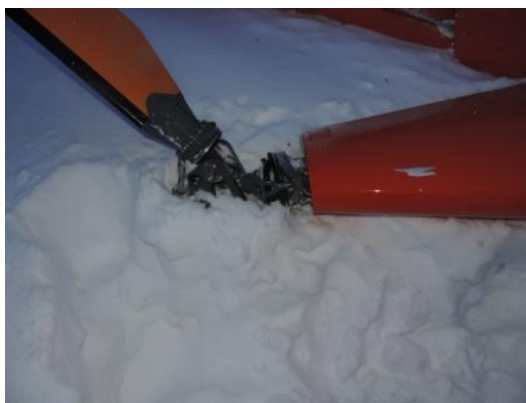
а)

Лопасть несущего винта № 1 загнута вниз относительно плоскости вращения, развернута на угол 90° относительно продольной оси фюзеляжа и находилась под фюзеляжем и слоем снега (Рис. 6а.)

Рис. 6. Состояние лопастей НВ на месте АП

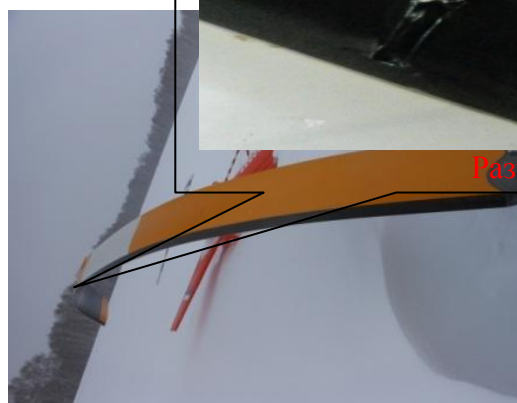
б)

Лопасты НВ в результате АП получили значительные повреждения. На лонжеронах лопастей имеются отчётливые поперечные деформации (разрывы) в плоскости вращения НВ в виде «саблевидности», что свидетельствует об отсутствии заклинивания редуктора НВ, а также о подводимой мощности к НВ от двигателя. Все повреждения, деформации и разрушения были обусловлены нерасчѐтными нагрузками, возникшими при соприкосновении с землѐй и элементами хвостовой балки.

Лопасть несущего винта № 2 загнута вверх относительно плоскости вращения и развернута на угол 90° относительно продольной оси фюзеляжа. Лопасть имеет саблевидный изгиб по плоскости вращения. Примерно на середине лопасти имеется поперечный разрыв на $3/4$ ее ширины (Рис. 6б).

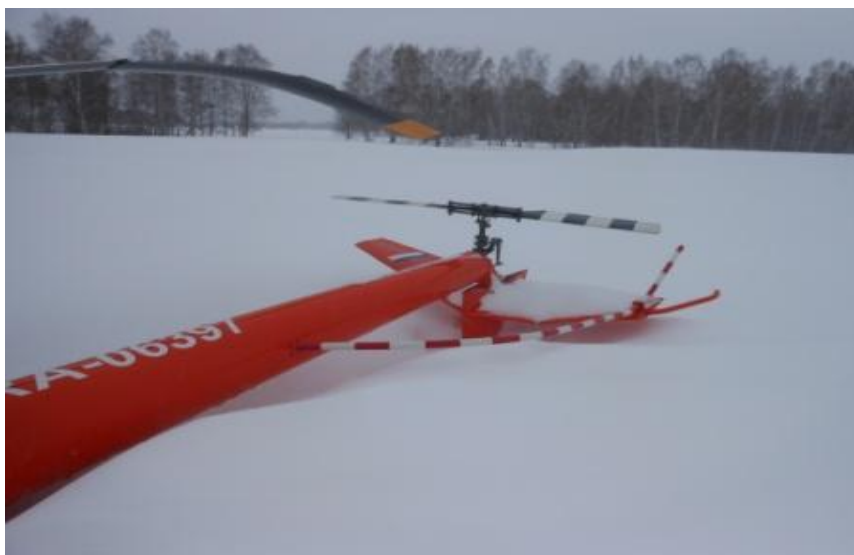
Рулевой винт, сигнализатор опасной зоны и хвостовая пята видимых разрушений не имеют (Рис. 7.).

Рис. 7. Состояние рулевого винта, сигнализатора опасной зоны, хвостовой пяты на месте АП

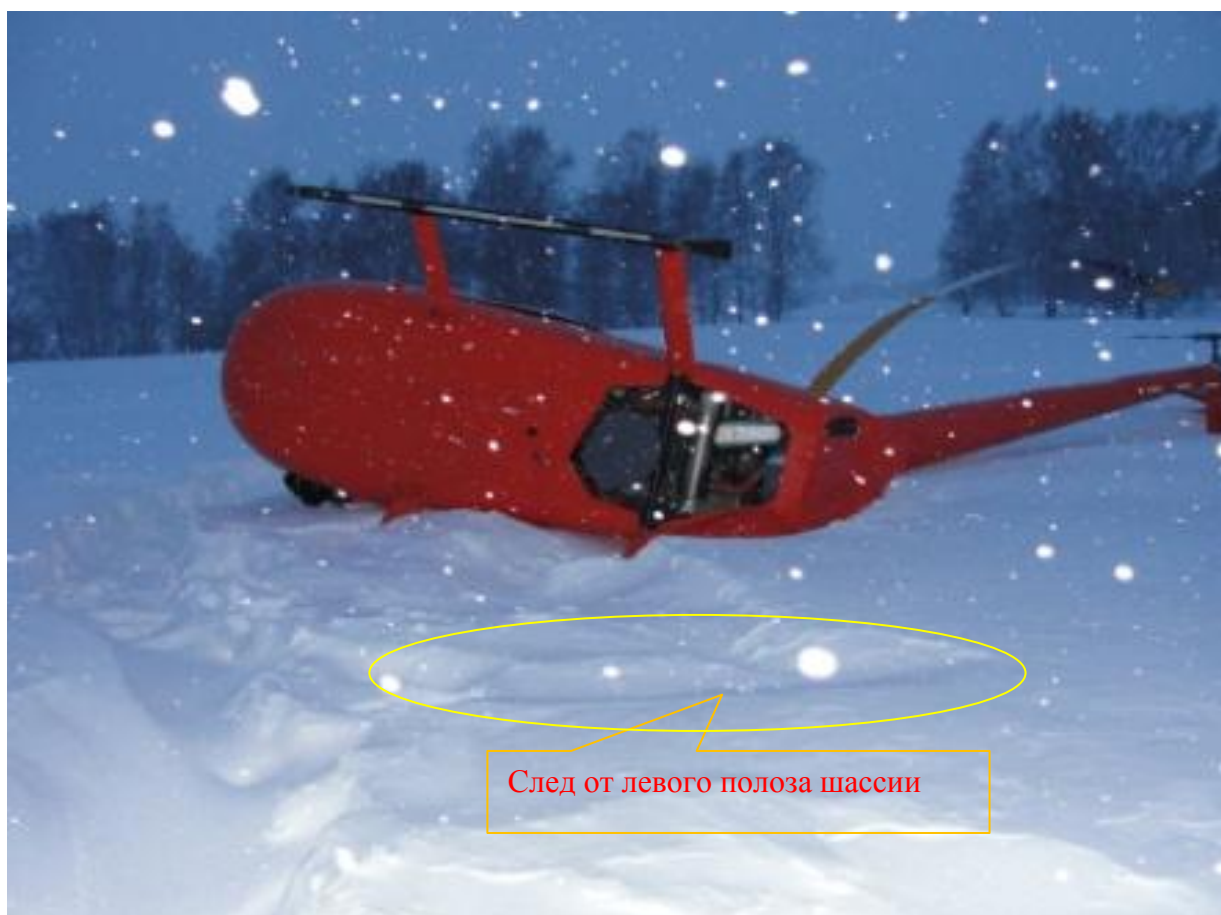
На месте первого касания имеется след от левого полоза лыжного шасси, что свидетельствует о штатной посадке вертолета перед опрокидыванием на правый борт (Рис.8).

Рис. 8. След от левого полоза лыжного шасси

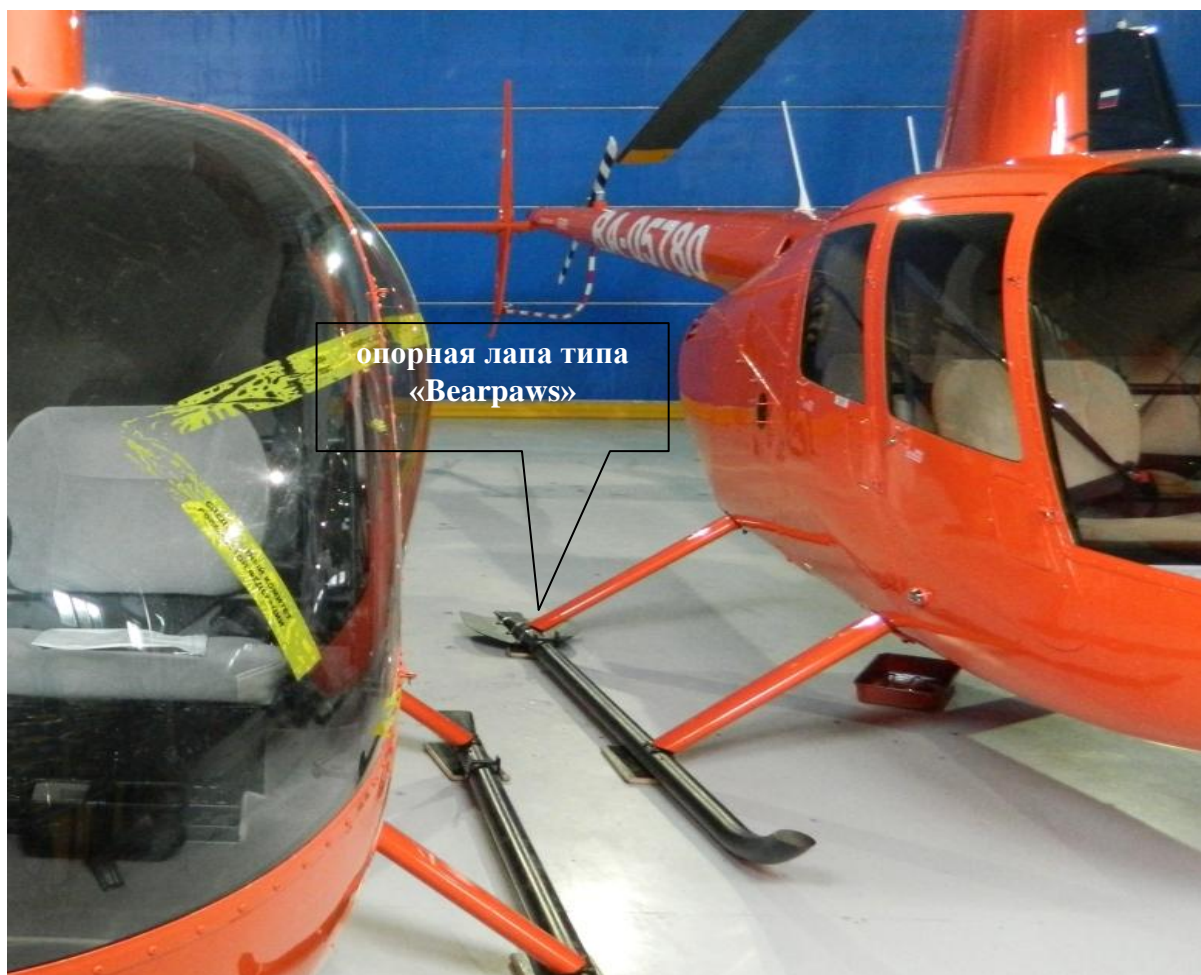
Вертолет R-44 RA-05780, выполнявший посадку с целью эвакуации КВС с места АП, был оборудован опорными лапами типа «Bearpaws» (Рис.11).

Рис. 11. Вертолет R-44 RA-05780, выполнявший эвакуацию КВС с места АП
