МЕЖГОСУДАРСТВЕННЫЙ АВИАЦИОННЫЙ КОМИТЕТ
КОМИССИЯ ПО РАССЛЕДОВАНИЮ АВИАЦИОННЫХ ПРОИСШЕСТВИЙ

ОКОНЧАТЕЛЬНЫЙ ОТЧЕТ
ПО РЕЗУЛЬТАТАМ РАССЛЕДОВАНИЯ АВИАЦИОННОГО ПРОИСШЕСТВИЯ

Вид авиационного происшествия	АПБЧЖ
Тип воздушного судна	Вертолет R-66
Государственный и регистрационный опознавательные знаки	RA-06382
Владелец	ООО «Ферма Луговая»
Авиационная администрация	Приволжское МТУ ВТ ФАВТ
Место происшествия	н.п. Городки, Тюльганский район, Оренбургская область, координаты: 52°21'29''СШ, 056°09'12''ВД
Дата и время	05.04.15, 12ч 38мин (07ч 38мин UTC), день

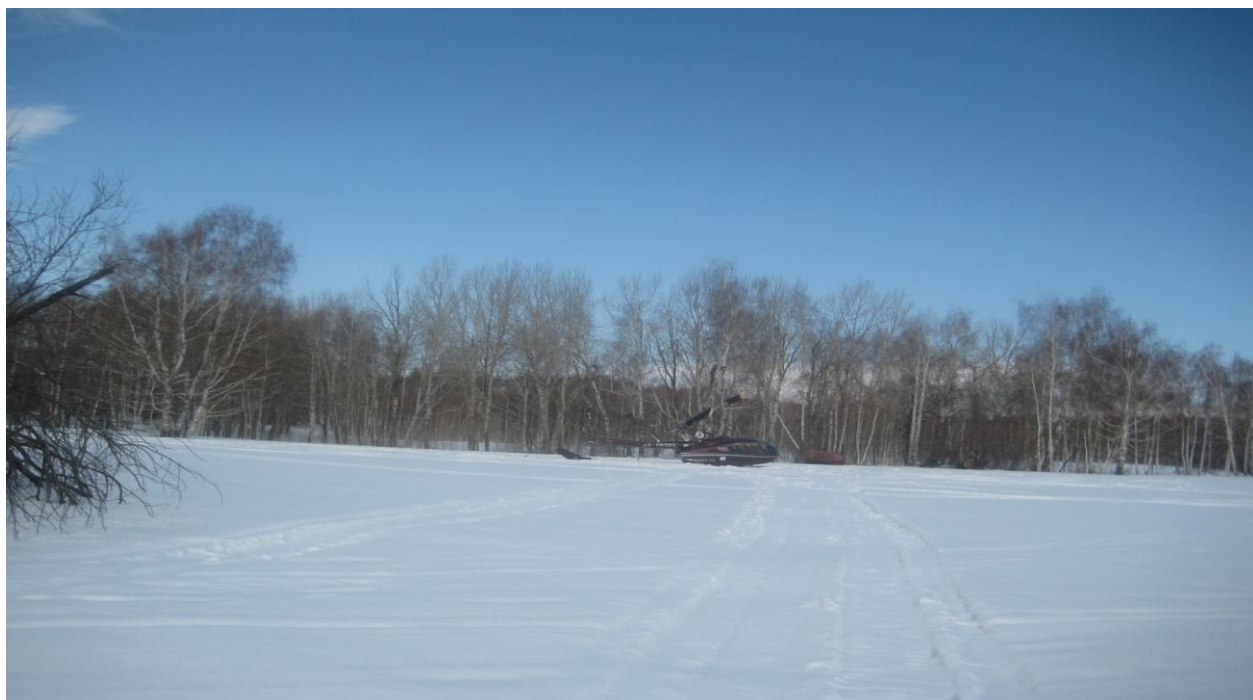
Рис.2.

Место АП – поляна на холмистой местности с лесополосами. Высота снежного покрова от 60 до 70см. Общий вид места АП приведен на рис.2.

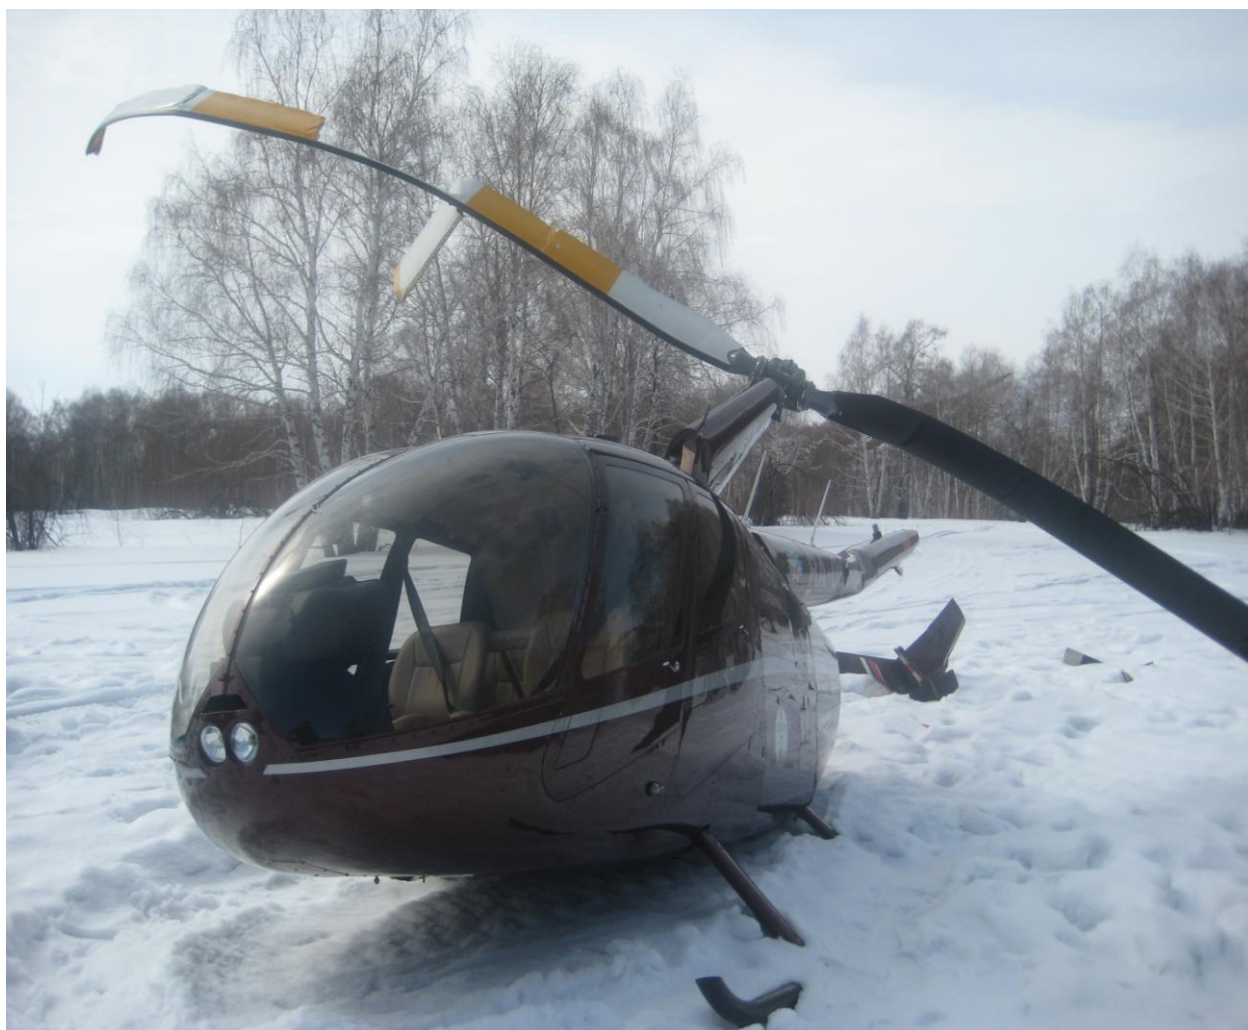
Рис.3.

Положение воздушного судна на месте АП приведено на рис.3.

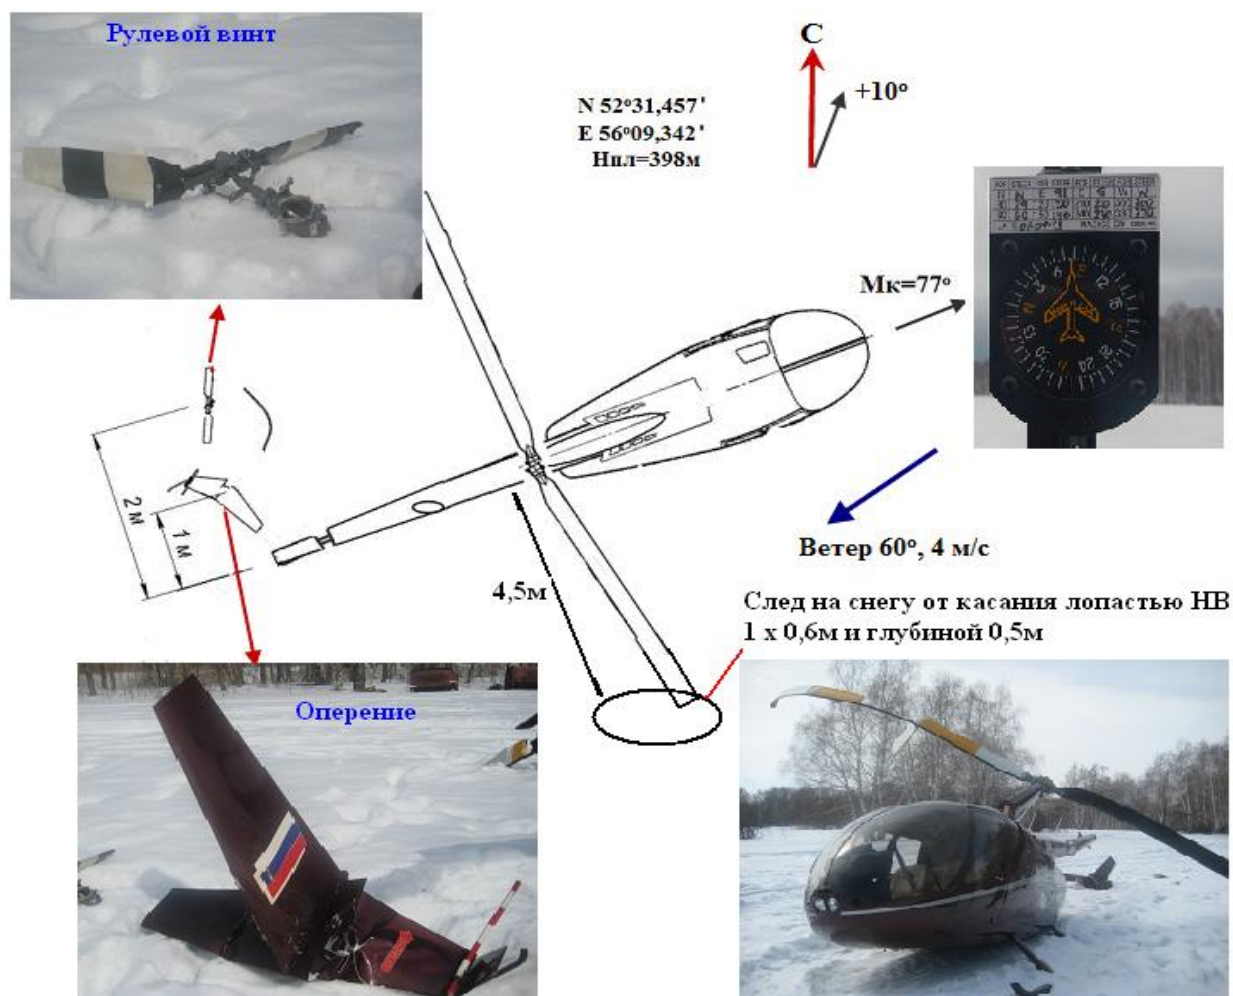
Рис.4

Кроки места АП приведены на рис.4.

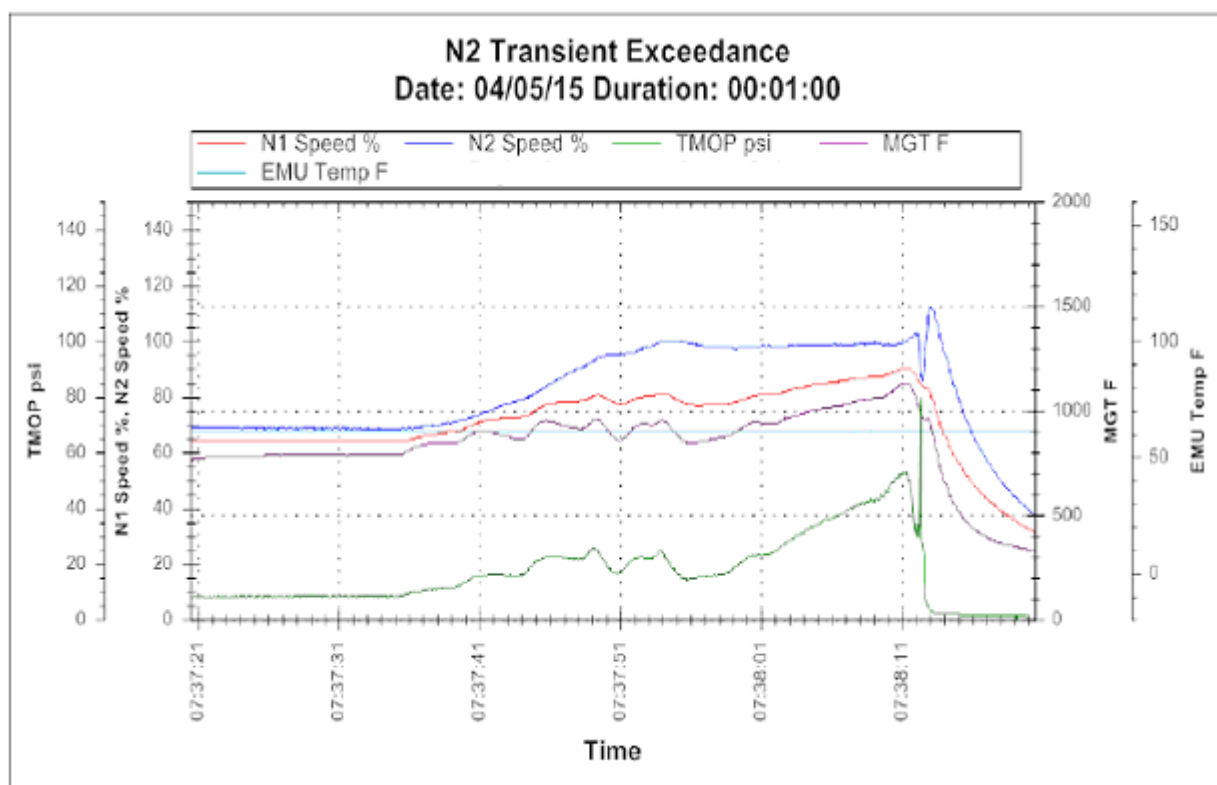
Рис.5.

На базе сертифицированной организации вертолетная компания «Аэросоюз» с EMU штатным образом была получена информация о режимах работы двигателя, которая в электронном виде была передана специалистам фирмы «Rolls-Royce». По результатам обработки информации был получен график с режимами работы двигателя в последнем полете и уточнено время АП (рис.5).

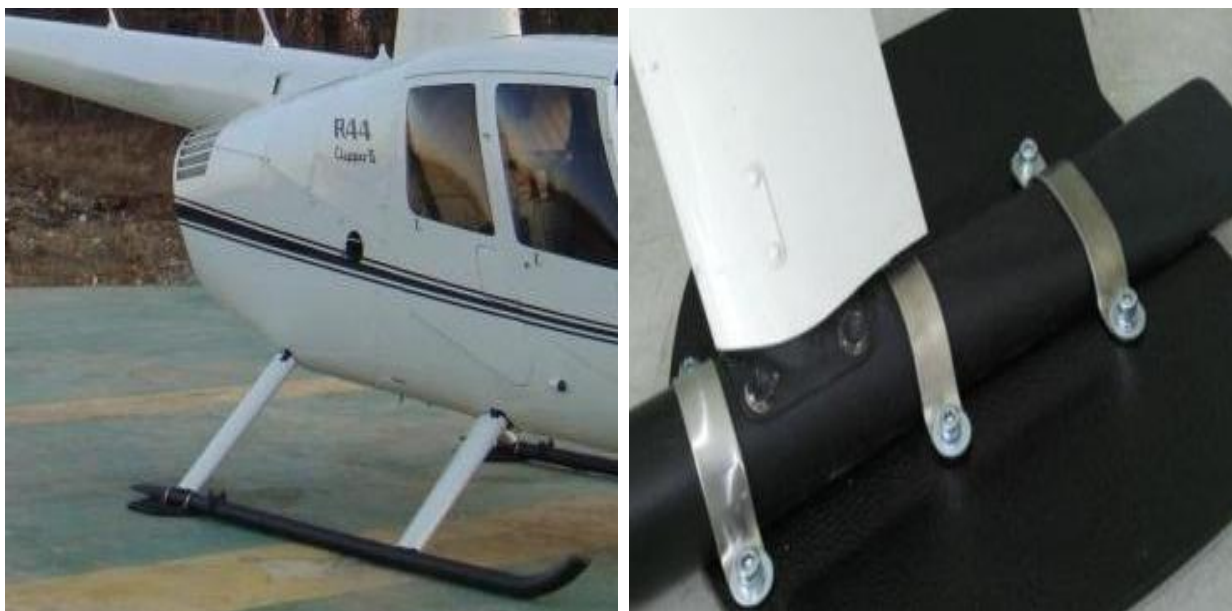
Рис. 6. Опорные лапы типа «Bearpaws»

Наличие на посадочных шасси опорных лап типа «Bearpaws», вероятно, могло предотвратить проваливание вертолета.

Опорные лапы типа «Bearpaws» служат для предотвращения проваливания вертолета при выполнении посадки на рыхлую поверхность (Рис. 6). Установка опорных лап не носит обязательный характер и является дополнительной опцией.

5.2.1. При выполнении полетов в районе с неравнопрочным грунтом рассмотреть вопрос оборудования посадочных шасси лыжного типа опорными лапами типа «Bearpaws».

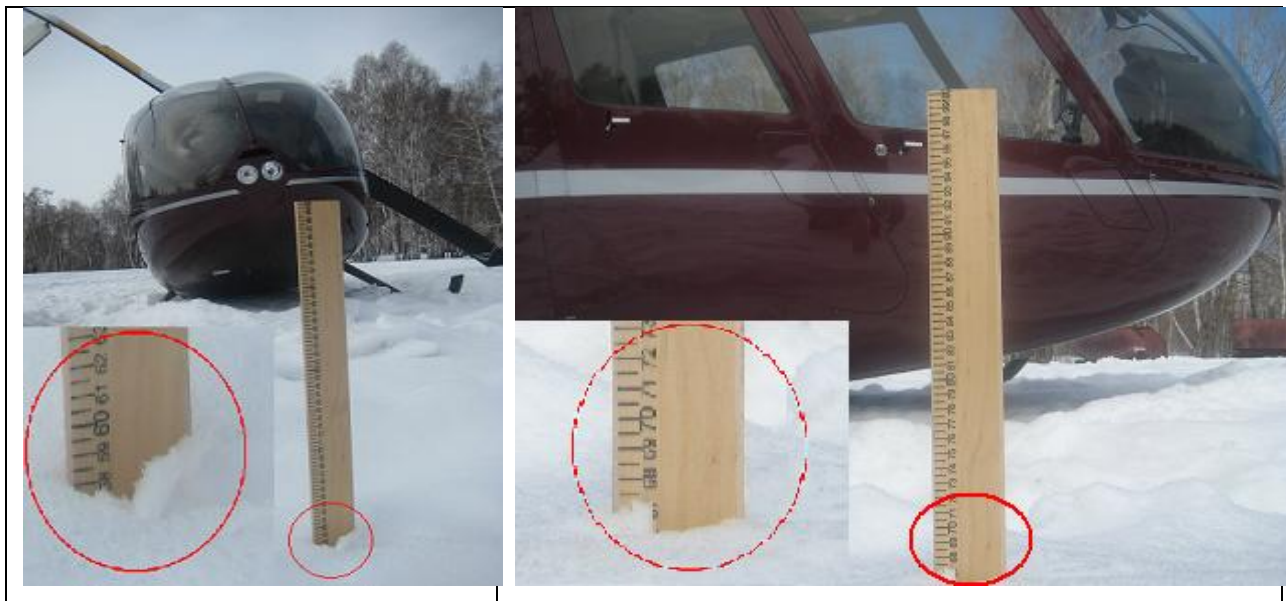
Рис.7.

05.04.15, около 06:00, КВС совершил взлет для выполнения полета в соответствии с планом и в 06:40 осуществил посадку вертолета в районе н.п. Городки на открытую поляну, в лесу, на утрамбованную (снегоходом) заснеженную поверхность с высотой снежного покрова 60-70см. (рис.7).

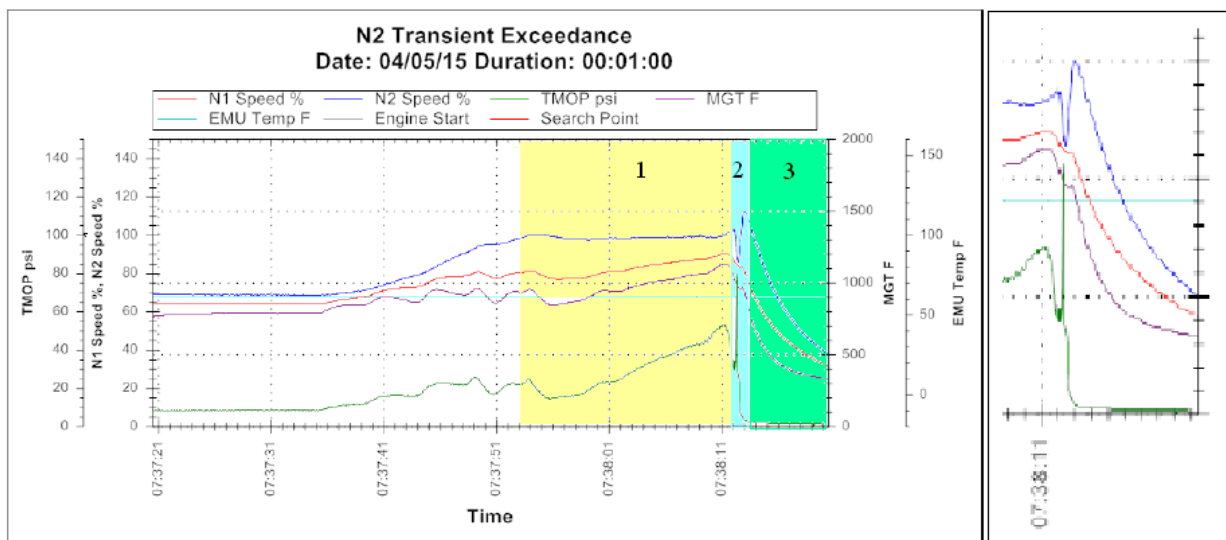
Рис.8.

Со слов КВС, примерно через час после посадки им было принято решение о тестировании работы двигателя. Анализ приведенного на рис.8 графика режимов работы двигателя позволяет сделать следующие выводы:

1. В первом (желтом) секторе в период с 07:37:52 до 07:38:12 обороты свободной турбины двигателя (N2) составляют около 100%, что соответствует полетному режиму. Пилот пытался взлететь. Даже если не был произведен отрыв, то вертолет находился во взвешенном состоянии.

2. Во втором (голубом) секторе в 07:38:12 обороты свободной турбины двигателя (N2) уменьшаются до 85% и в течение 1 секунды возрастают до 111%, что фиксируется

прибором EMU как заброс оборотов. Уменьшение оборотов свидетельствует, что пилот выполнил «посадку», уменьшив режим ручкой «шаг-газ», что подтверждается пропорциональным изменением крутящего момента (ТМОР). Наиболее вероятной причиной заброса оборотов является нарушение кинематических связей «двигатель – трансмиссия» и свободная (без нагрузки) раскрутка двигателя.

3. В третьем (зеленом) секторе с 07:38:13 идет уменьшение всех параметров из-за выключения двигателя пилотом.

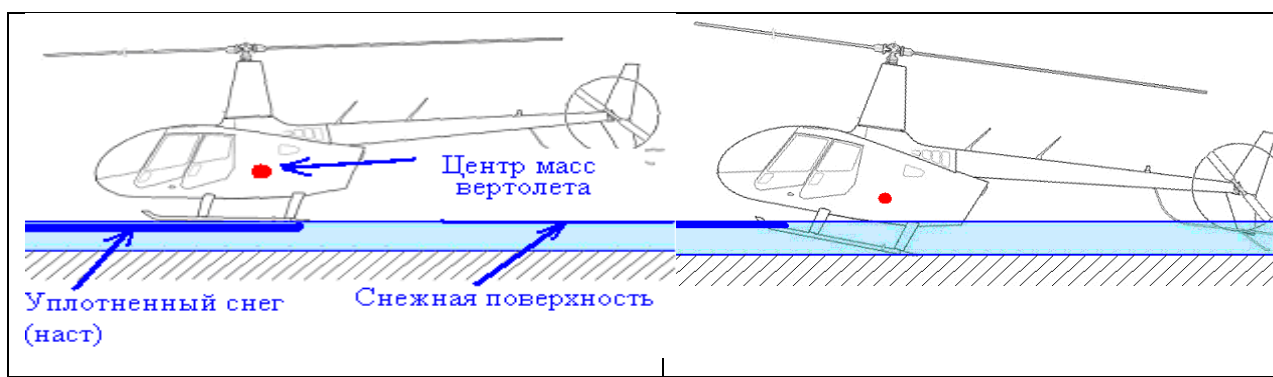
Рис.9.

Наиболее вероятно, что в момент прерванного взлета и последующей «посадки» вертолета из-за возникшей нагрузки правый полоз провалился под снег, при этом центр масс вертолета сместился за границу уплотненного снега (наста), что привело к соскальзыванию вертолета (назад и вправо) в рыхлый снег (рис.9).

Наиболее вероятной причиной авиационного происшествия с вертолетом R-66 RA – 06382 явилось проваливание правого полоза шасси в снег в процессе прерванного взлета, что привело к соскальзыванию вертолета (назад и вправо) с площадки с уплотненным снегом в рыхлый снег. Последовавшие удары лопастями рулевого и несущего винтов о снег привели к разрушению конструкции.

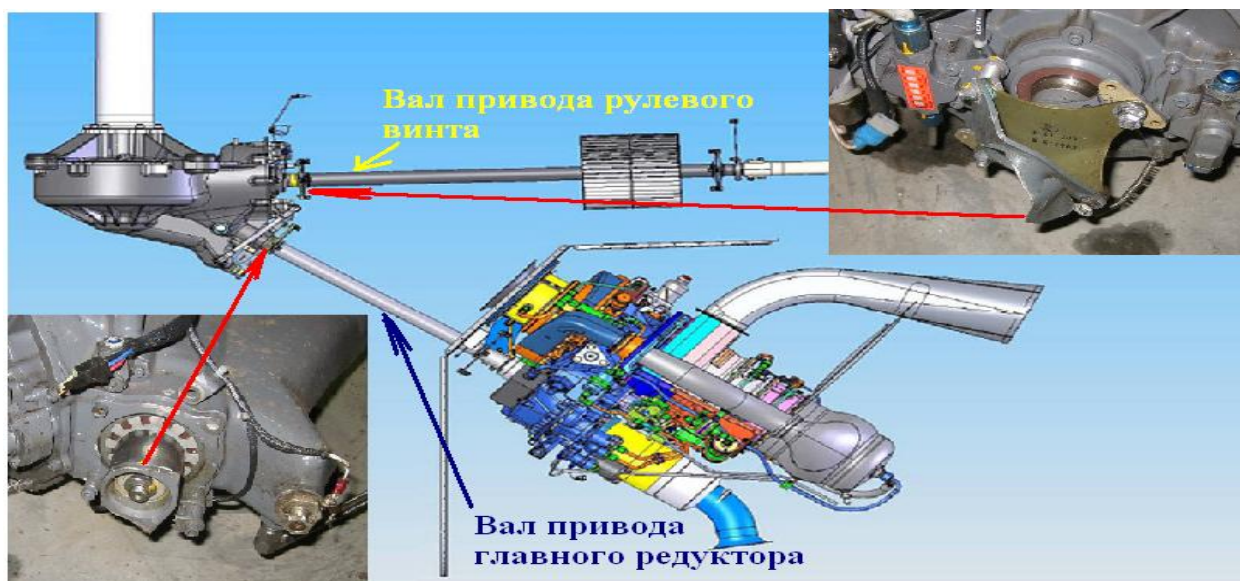
Рис.10.

При касании лопастями РВ о снег произошло их разрушение, при этом из-за разрушения (скручивания) вала трансмиссии была нарушена кинематическая связь между рулевым винтом и главным редуктором (рис.10).

Касание лопастями НВ о снег привело к повреждению лопастей НВ, заваливанию колонки с разрушением передних узлов крепления главного редуктора и, в свою очередь, к нарушению кинематической связи между двигателем и главным редуктором из-за разрушения (скручивания) вала привода главного редуктора (см. рис.10).

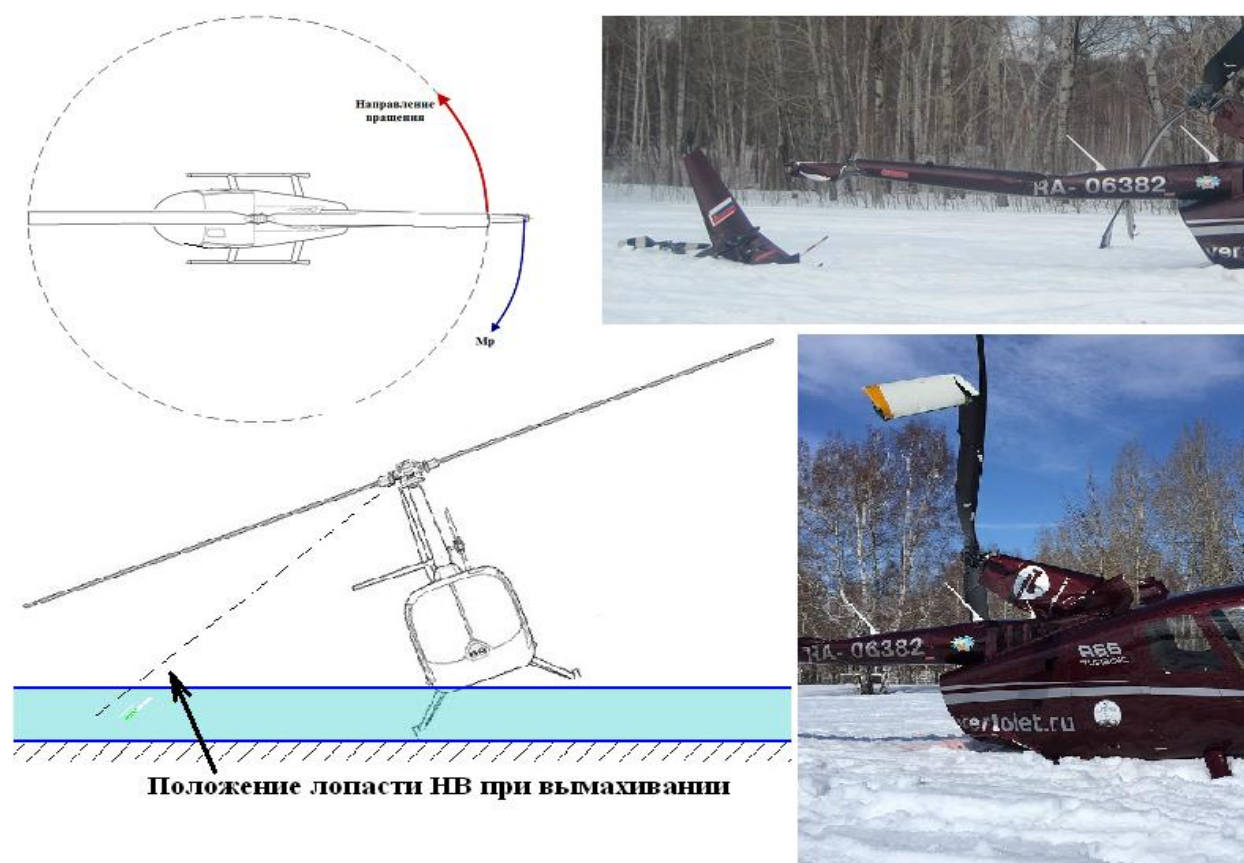
Рис.11.

Отсутствие компенсации реактивного момента (из-за разрушения рулевого винта) привело к рывку планера вертолета с большой угловой скоростью в направлении действия

реактивного момента. Действующие при этом силы и моменты привели к отрыву и механическим повреждениям хвостового оперения, отделению корпуса хвостового редуктора. Обращает на себя внимание тот факт, что при соскальзывании вертолета лопасти НВ не касались снежной поверхности, однако вымахнувшая при рывке лопасть НВ заглубилась в снег на 0,5м (рис.11).
