МЕЖГОСУДАРСТВЕННЫЙ АВИАЦИОННЫЙ КОМИТЕТ
КОМИССИЯ ПО РАССЛЕДОВАНИЮ АВИАЦИОННЫХ ПРОИСШЕСТВИЙ

ОКОНЧАТЕЛЬНЫЙ ОТЧЕТ
ПО РЕЗУЛЬТАТАМ РАССЛЕДОВАНИЯ АВИАЦИОННОГО ПРОИСШЕСТВИЯ

Вид авиационного происшествия	Катастрофа
Тип воздушного судна	вертолет R-66
Государственный и регистрационный опознавательные знаки	RA-1588G
Владелец	ООО «Технодром»
Авиационная администрация	Южное МТУ ВТ ФАВТ
Место происшествия	В районе станицы Темнолесская, Апшеронский район, Краснодарский край, координаты: 44°12'52,1''СШ, 040°01'21,8''ВД
Дата и время	28.06.14, 19ч 16мин (15ч 16мин UTC), день

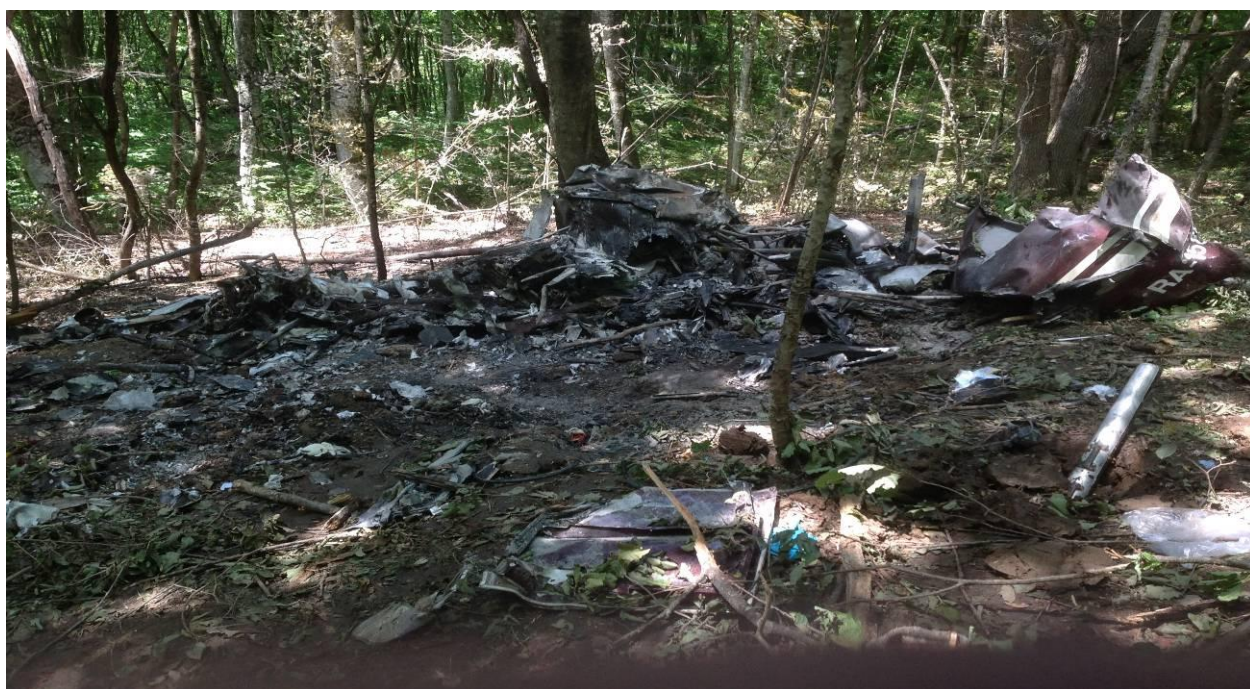
Рис.7.

Отдельно обнаружены: сильно обгоревшие фрагменты фюзеляжа и двигателя (рис.7), хвостовая балка в сборе с оперением и рулевым винтом (рис.8) и главный редуктор в сборе с тарелкой автомата перекося, втулкой и лопастями НВ (рис.9).

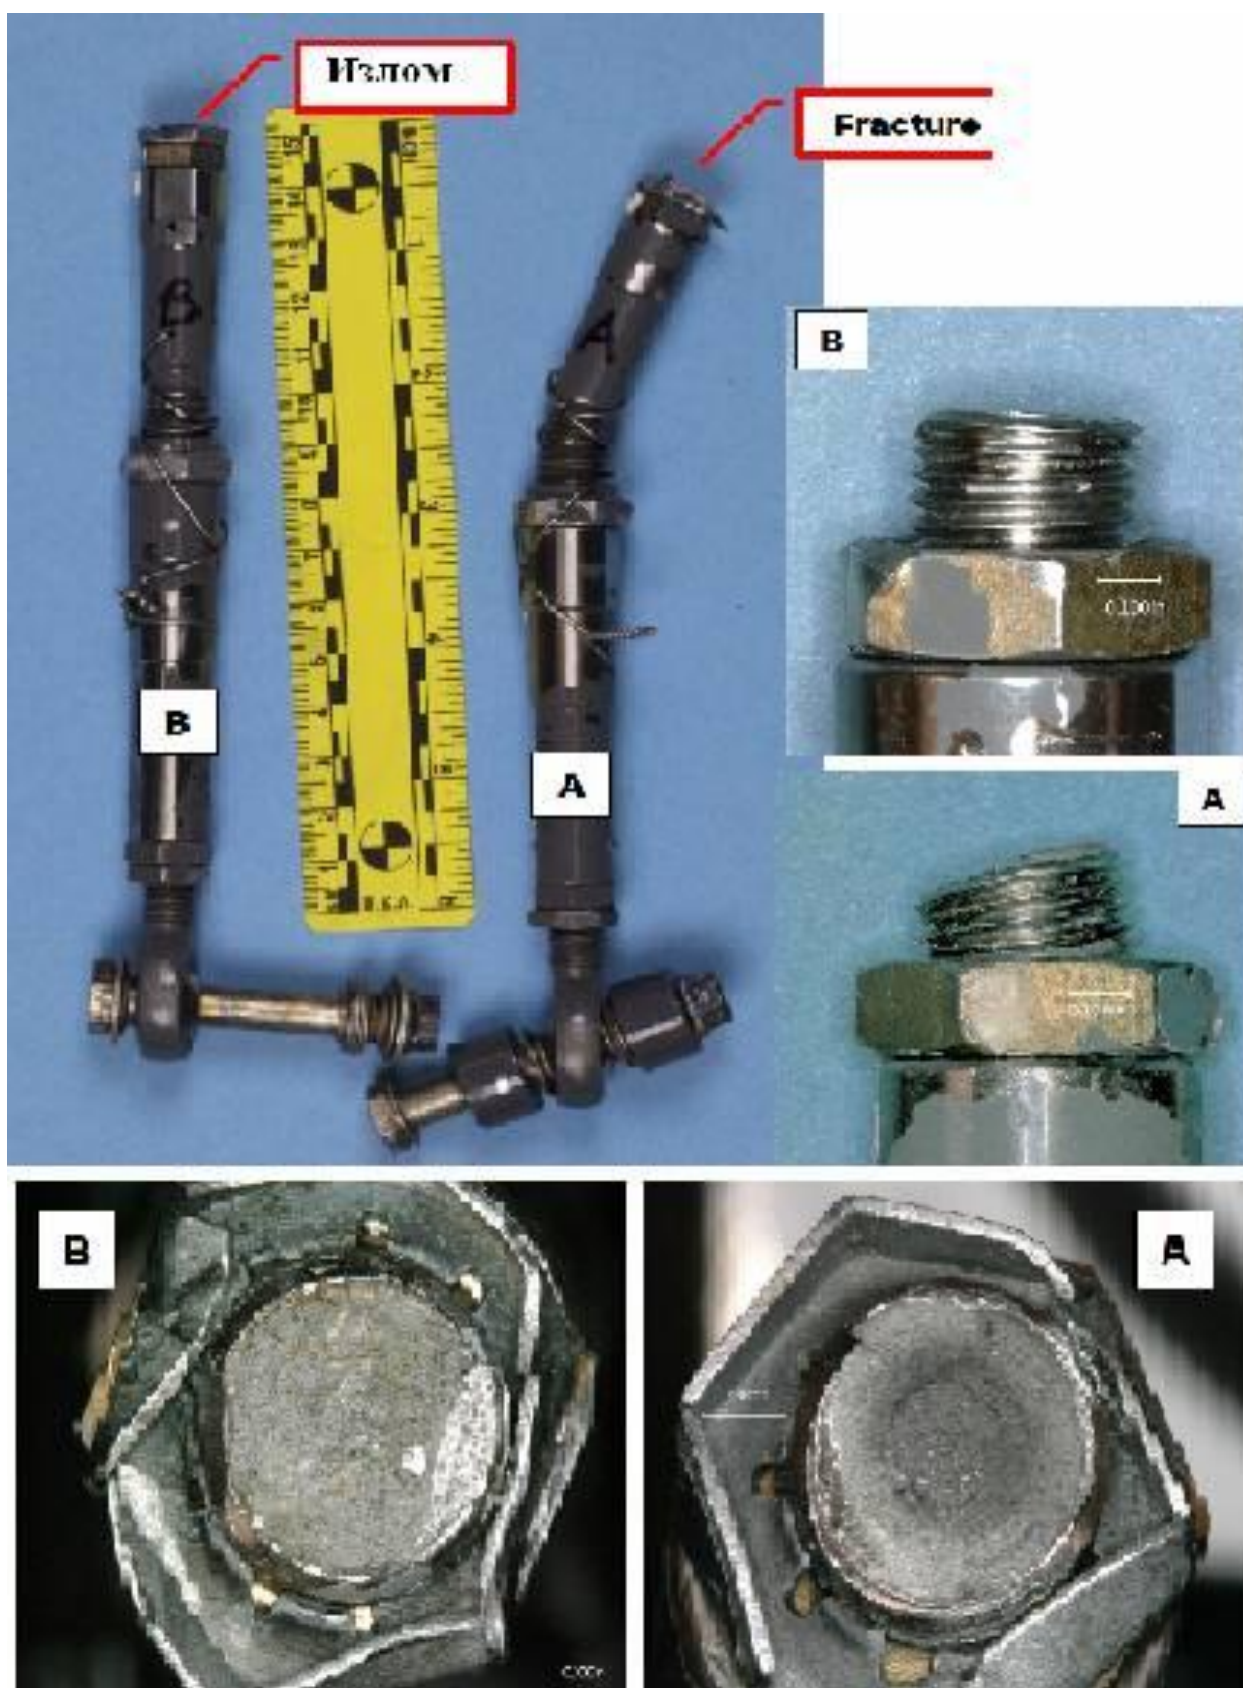
Рис.11.

По результатам исследования лабораторией NTSB был оформлен отчет № 14-085 от 19.11.14, в котором было сделано заключение о том, что разрушение тяг поворота лопастей НВ не носит усталостный или коррозионный характер и произошло из-за превышения допустимых напряжений (рис.11).

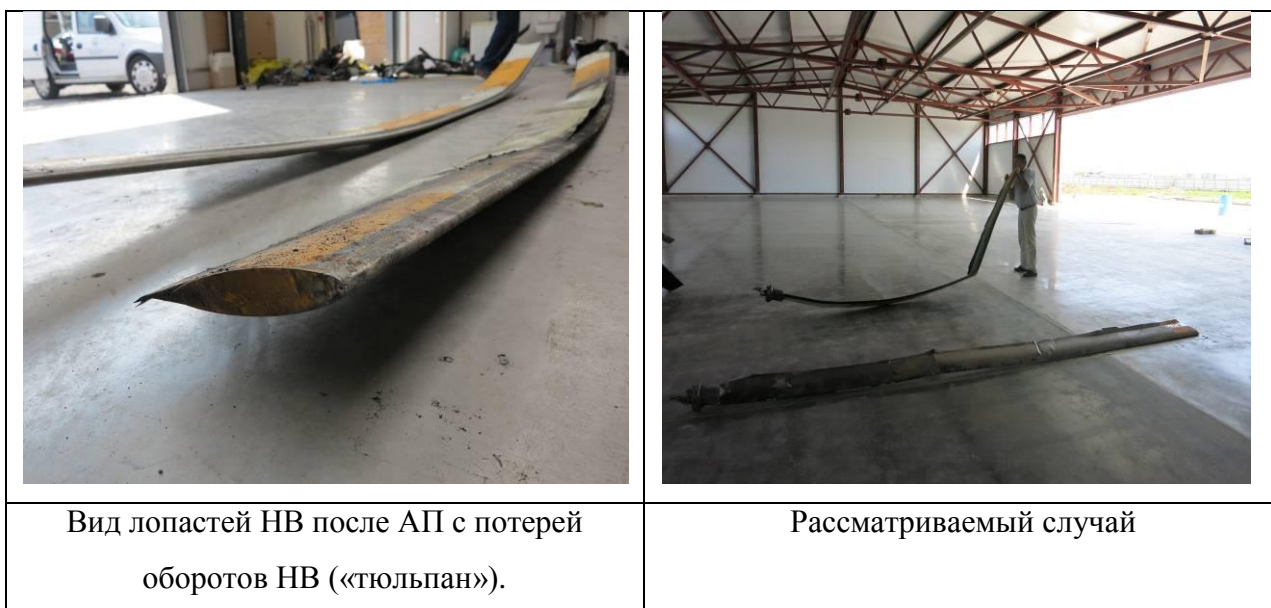
Рис.12.

1. Лопастей НВ имеют разную степень повреждений. Анализ разрушений и повреждений лопастей НВ показал, что они не вызваны потерей оборотов несущего винта. В нашем случае отсутствуют признаки изгиба лопастей, характерные для «тюльпана» (рис.12).

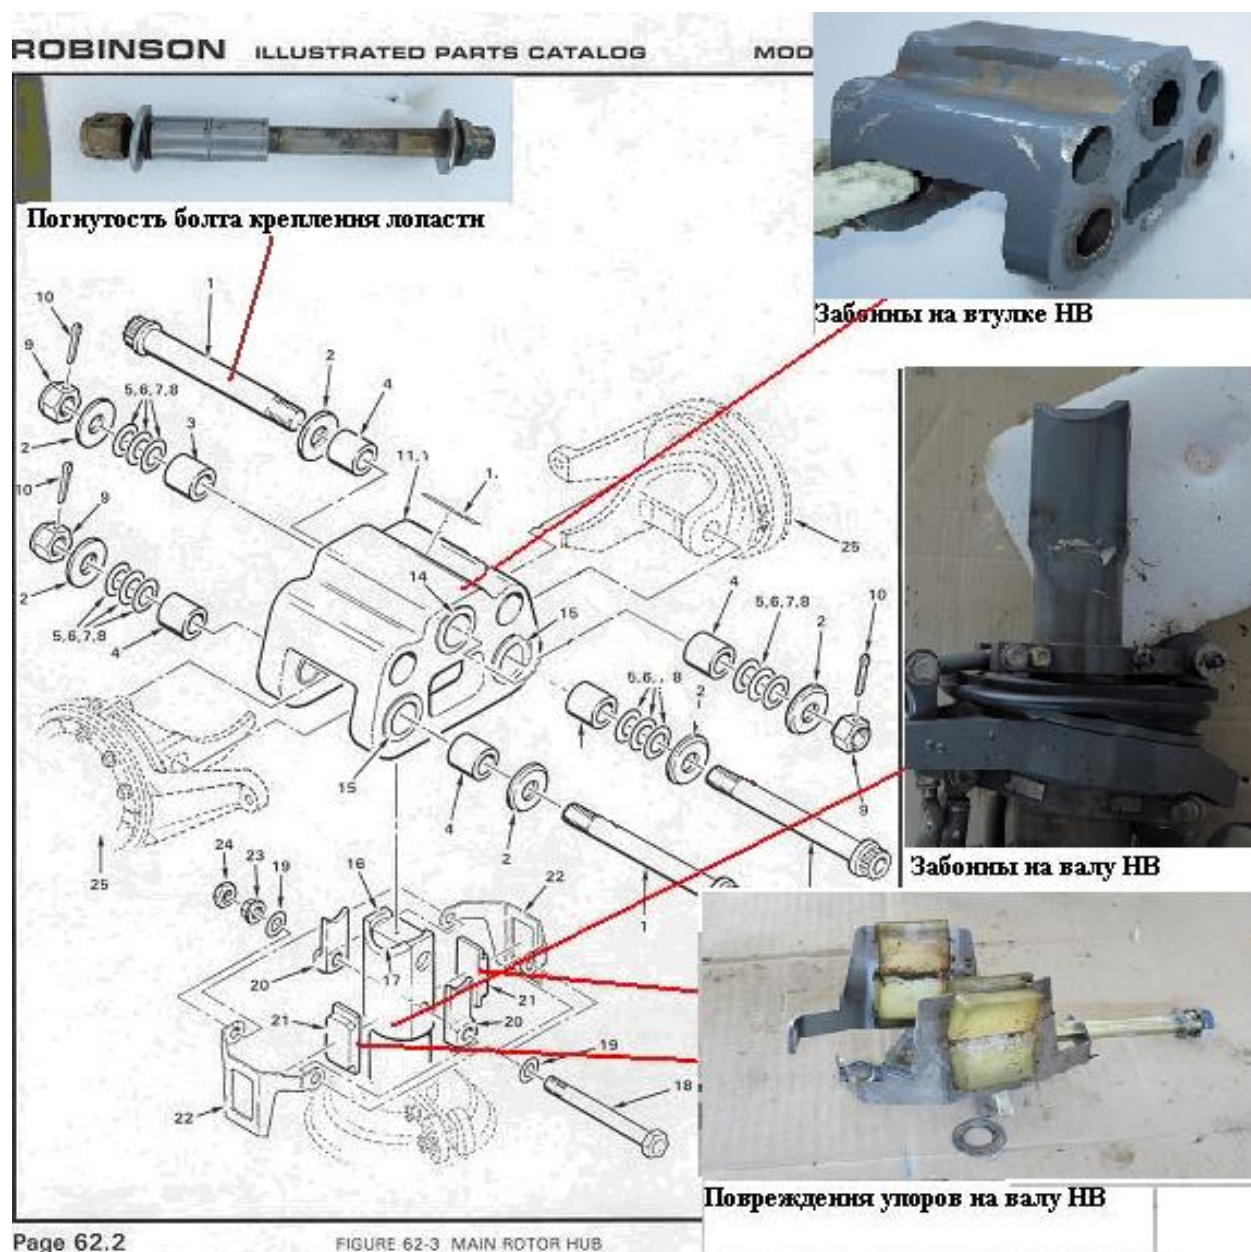
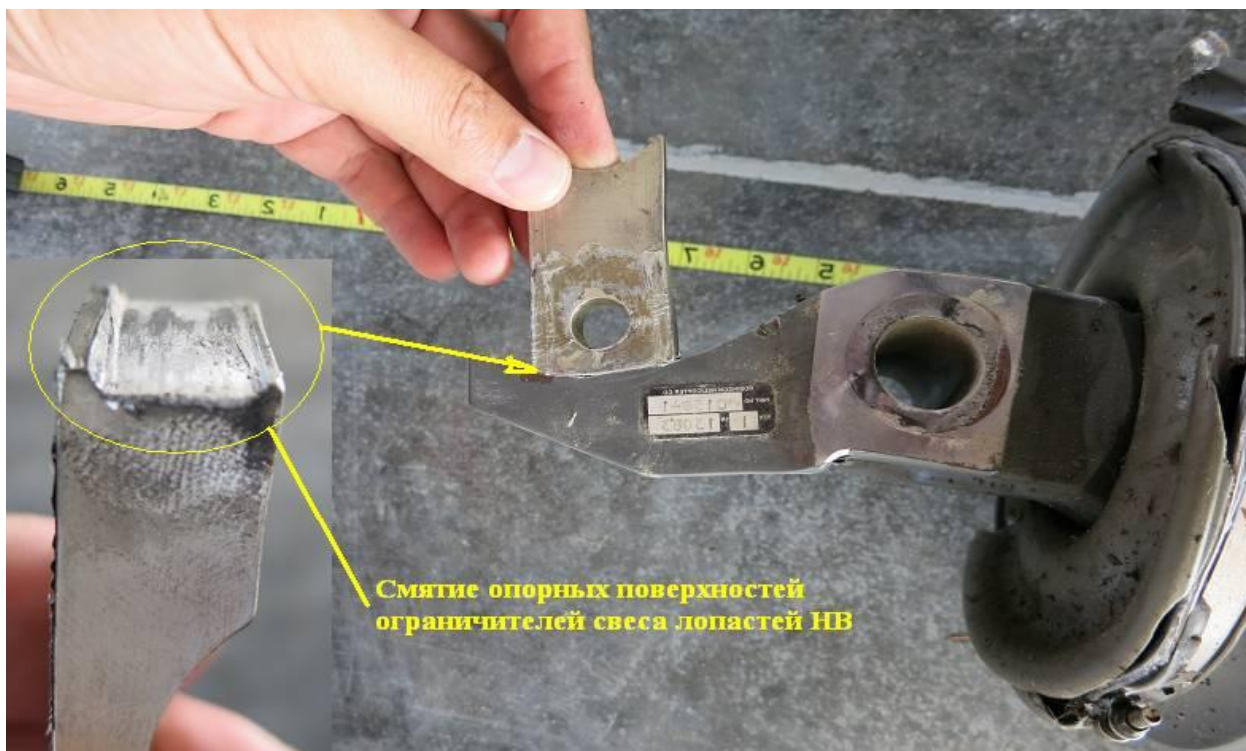
При осмотре агрегатов несущей системы были выявлены следующие повреждения: разрушение упоров на валу НВ и механические повреждения (забоины) на самом валу, изменение геометрии (погнутость) вала НВ, механические повреждения (забоины) на втулке НВ, изменение геометрии (погнутость) болта крепления одной из лопастей и смятие опорных поверхностей ограничителей свеса лопастей НВ.

Указанные повреждения характерны для маст бампинга (рис.13,14).

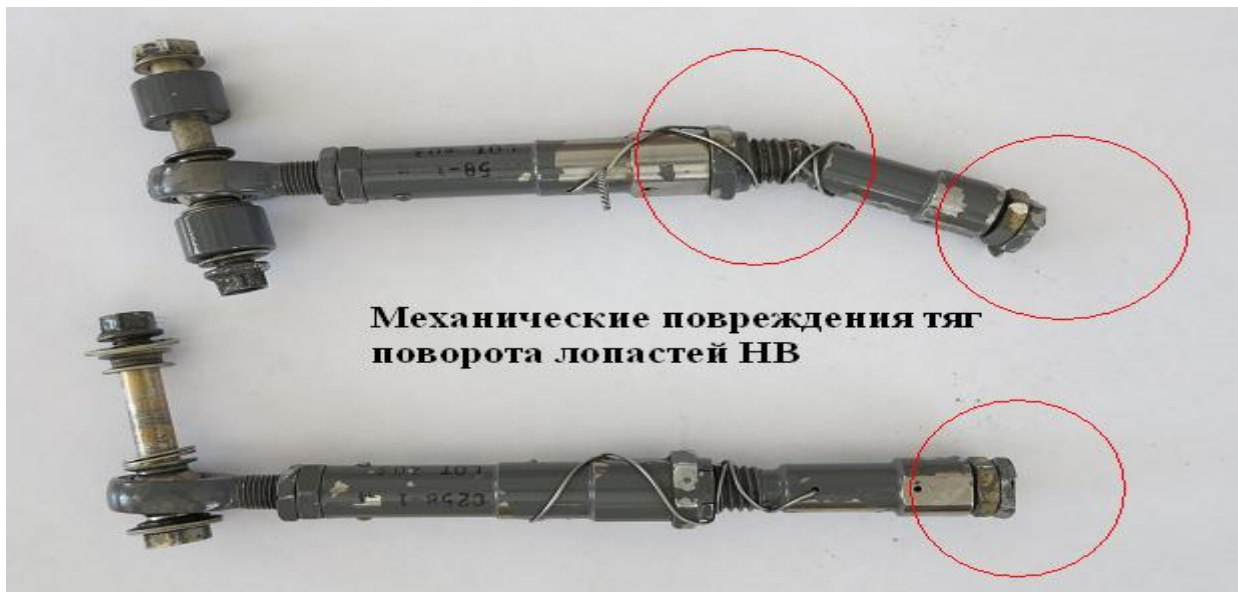
Рис.22.

При заклиненных шарнирах маховое движение лопасти приводит к дальнейшему изгибу и разрушению наконечника зажатой тяги поворота лопастей и разрушению наконечника растянутой тяги (рис.22).

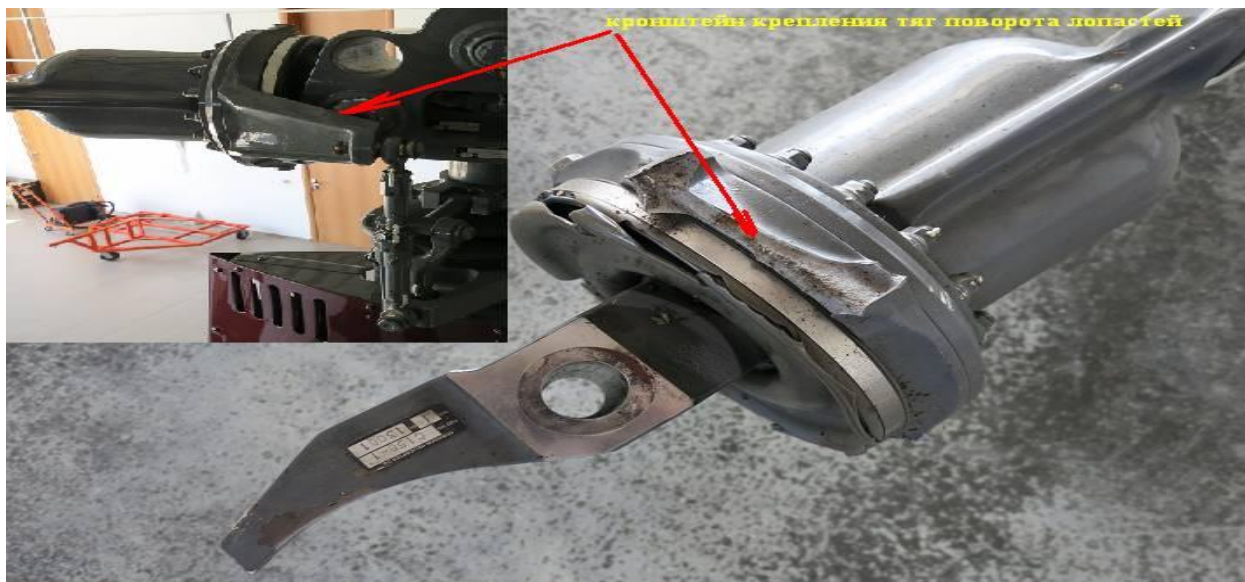
Рис.23.

После разрушения тяг поворота, лопасти проворачиваются вокруг оси, при этом маховое движение лопастей приводит к разрушению кронштейнов крепления тяг поворота лопастей (рис.23).

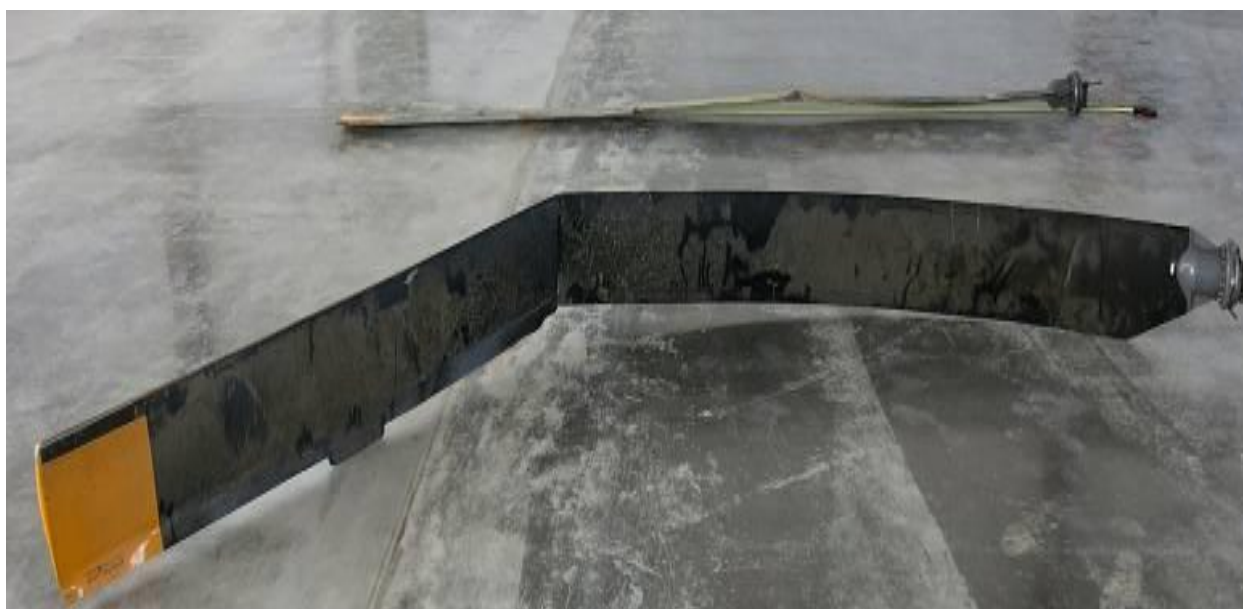
Рис.24

При отсутствии компенсации махового движения (при упоре осевого шарнира в вал НВ) на лопастях возникают большие переменные изгибающие моменты, приводящие к их повреждению (рис.24).

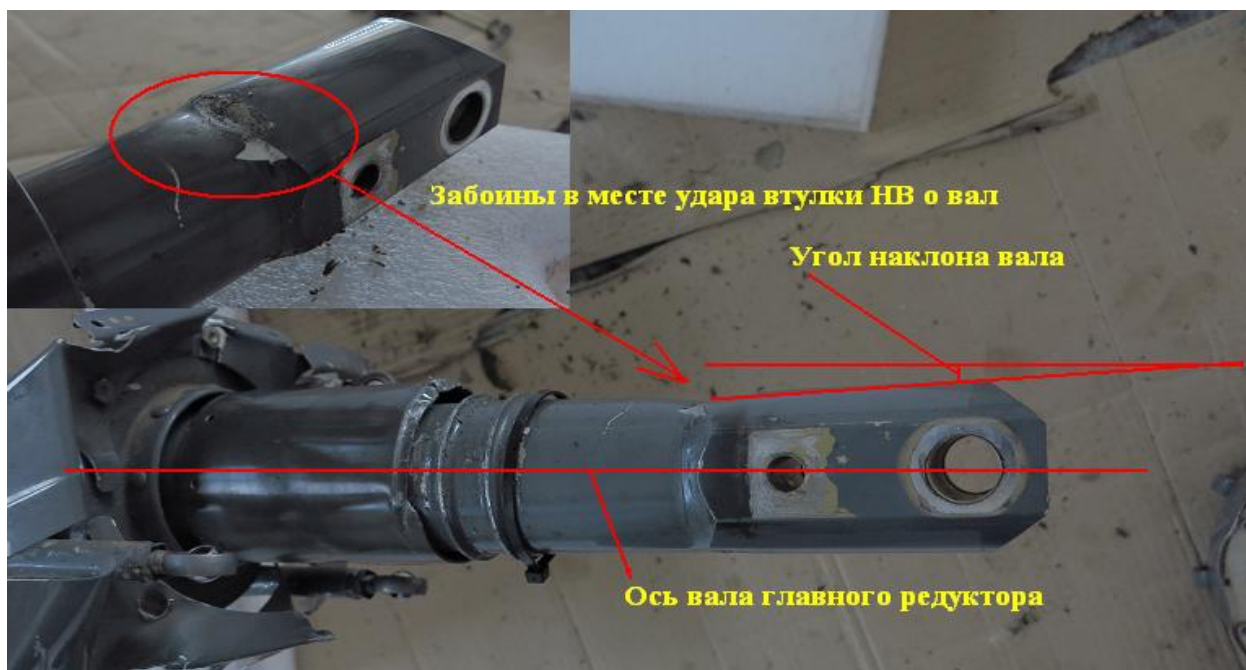
Рис.27.

Последствием ударов осевого шарнира по валу стал изгиб вала в месте приложения нагрузки. Из-за изгиба вала главного редуктора вращение несбалансированного НВ проходило не по оси вала, а по конусу, с углом, равным углу наклона вала, что усилило нерасчетную нагрузку на узлы крепления главного редуктора (рис.27).

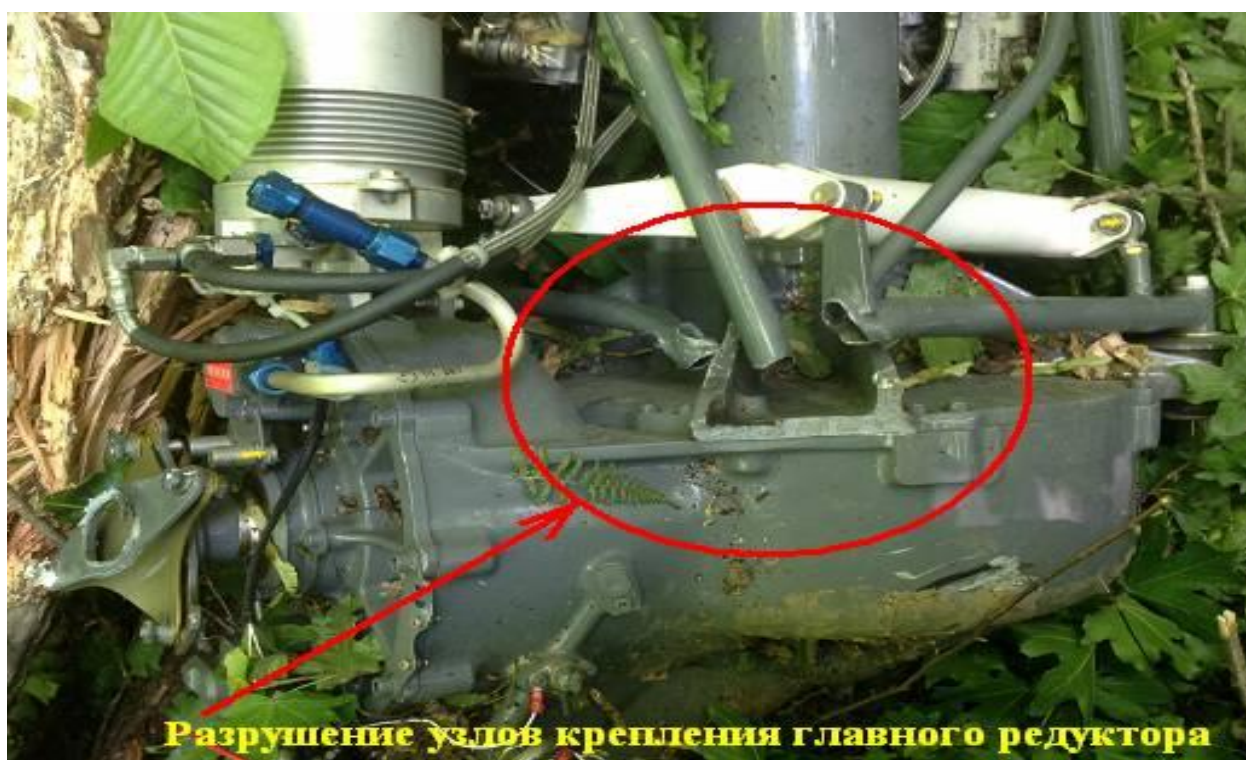
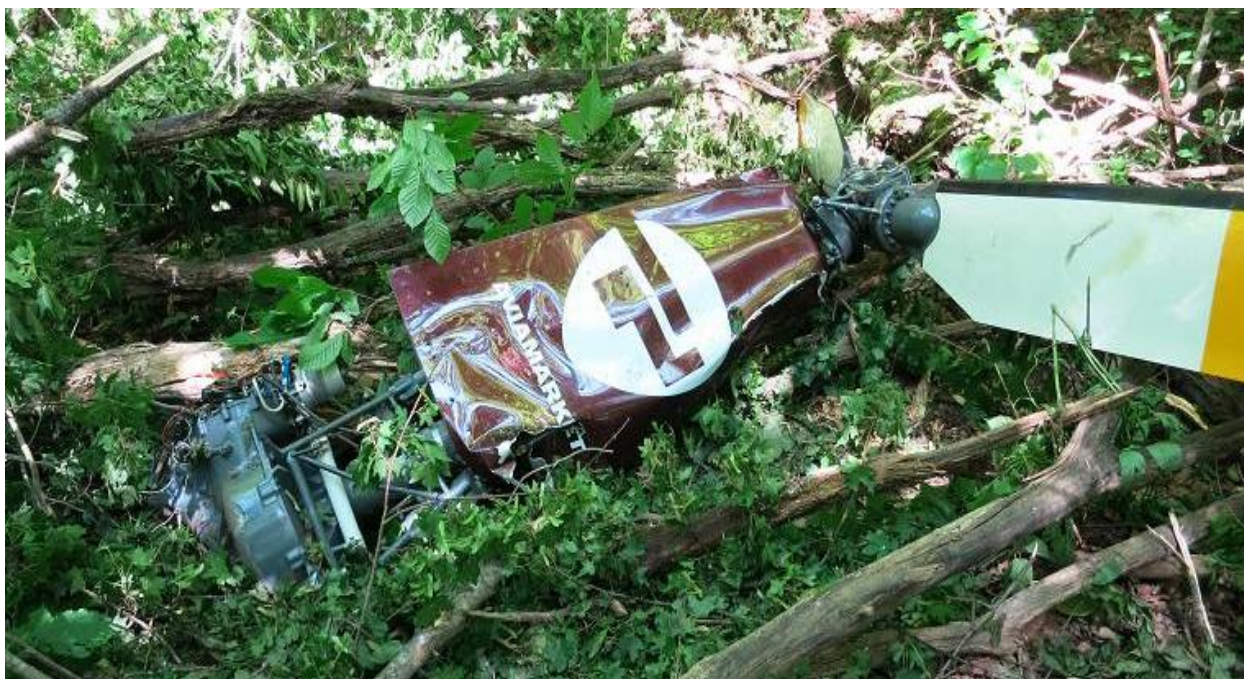
Следствием маст бампинга стало разрушение узлов крепления главного редуктора с последующим отделением его в сборе с несущей системой (рис. 28, 29).

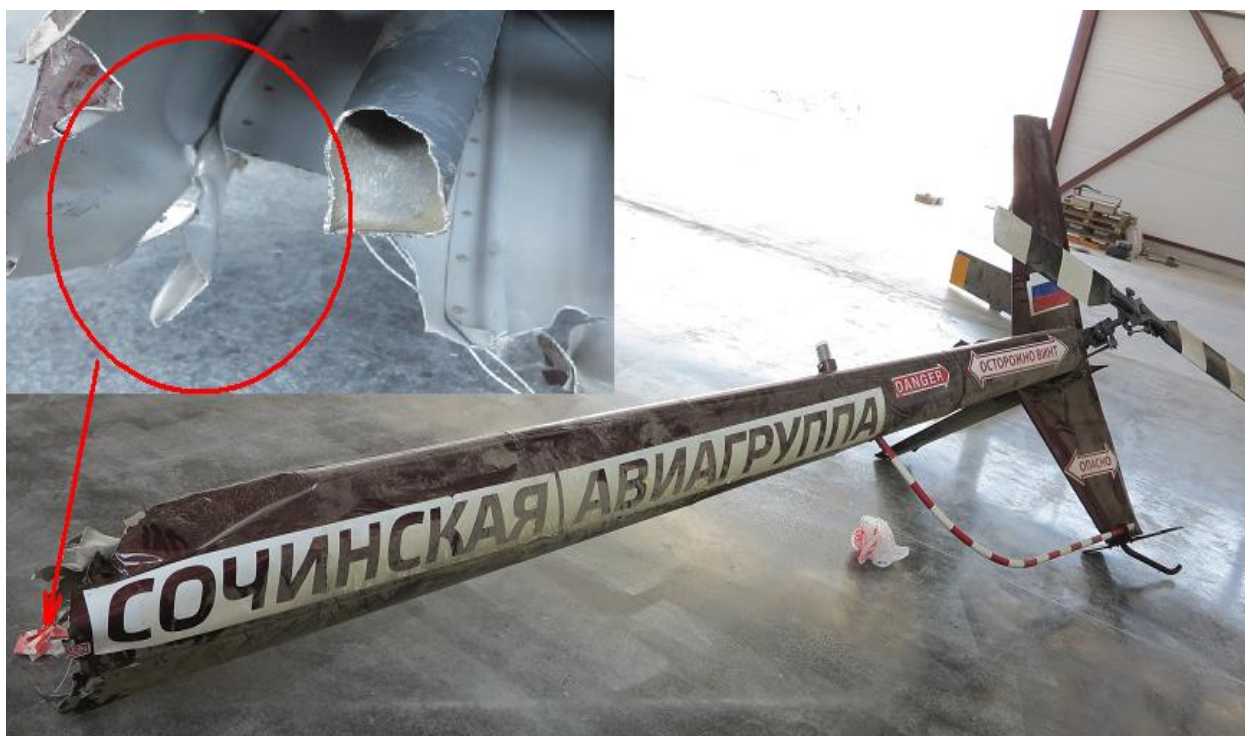
Рис.30.

В процессе разрушения вала трансмиссии его вращающимся фрагментом была разрушена (подсечена) обшивка хвостовой балки и ее стрингеры.

Под действием аэродинамических сил в воздухе произошло разрушение и отделение хвостовой балки. На рисунке 30 выделен стрингер, относительно которого вращалась балка перед отделением.
