**МЕЖГОСУДАРСТВЕННЫЙ АВИАЦИОННЫЙ КОМИТЕТ  
КОМИССИЯ ПО РАССЛЕДОВАНИЮ АВИАЦИОННЫХ ПРОИСШЕСТВИЙ**

**ОКОНЧАТЕЛЬНЫЙ ОТЧЕТ  
ПО РЕЗУЛЬТАТАМ РАССЛЕДОВАНИЯ АВИАЦИОННОГО ПРОИСШЕСТВИЯ**

Вид авиационного происшествия	катастрофа
Тип воздушного судна	вертолет Ми-8АМТ
Государственный и регистрационный опознавательные знаки	RA-22423
Собственник	ОАО «Апатит»
Эксплуатант	ЗАО «Авиакомпания «СПАРК авиа»
Авиационная администрация по принадлежности воздушного судна	Северо-Западное МТУ ВТ ФАВТ
Место происшествия	РФ, Мурманская область, Терский район, в 67 км юго-восточнее аэродрома Апатиты, акватория оз. Мунозеро Координаты: 67° 03,503' СШ и 034°43,380' ВД
Дата и время	31.05.2014 г., 20:14 (местное время), 16:14 UTC, день

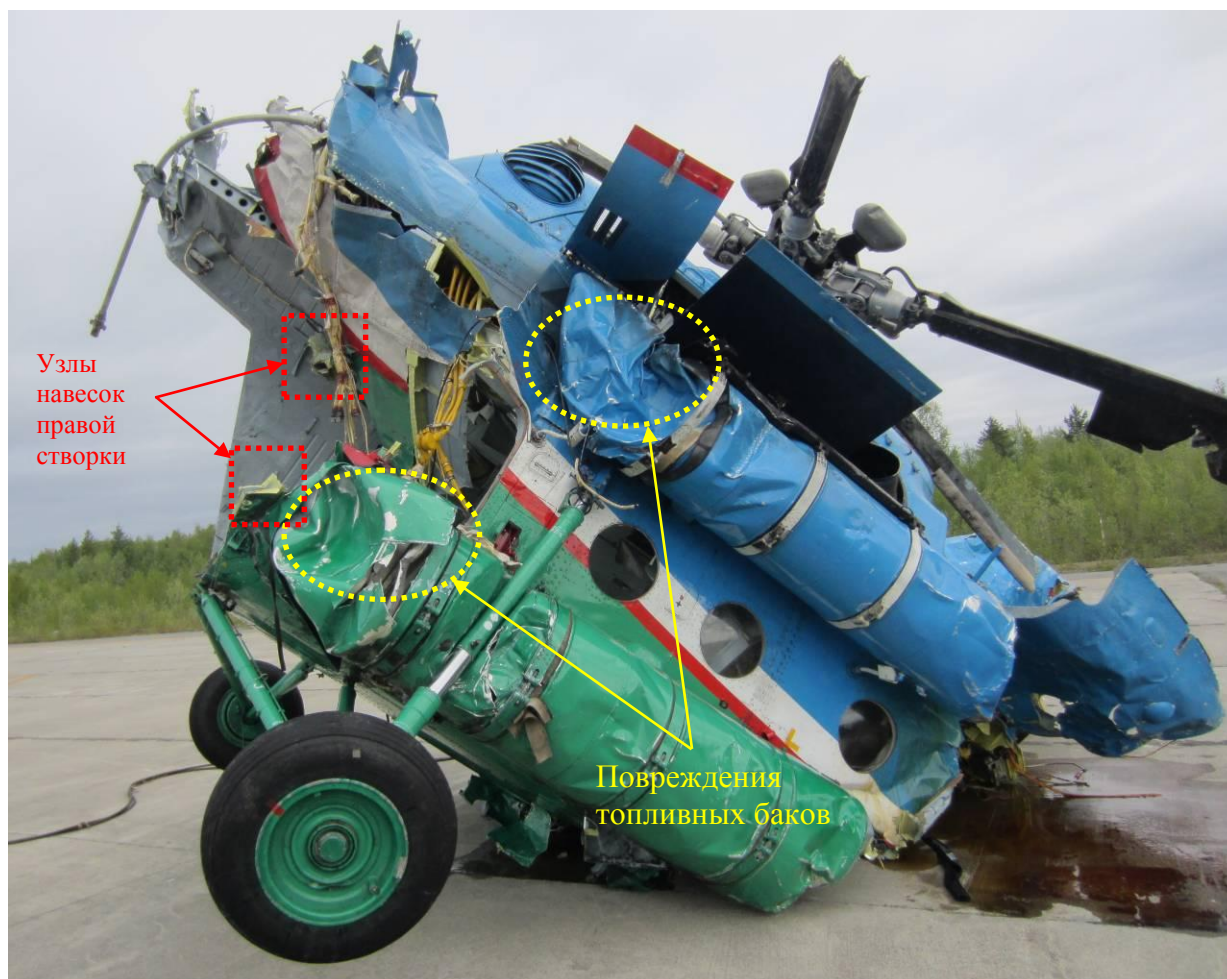
Со дна озера не были подняты грузовые створки вертолета. Однако характер повреждения задних частей подвесных и внешних дополнительных топливных баков указывает на то, что они были нанесены грузовыми створками, открывшимися (наиболее вероятно) в момент столкновения вертолета с водой. Об этом также свидетельствует характер разрушения кронштейнов узлов навесок створок – деформация и разрыв обшивки по направлению на открытие створок (Рис. 1 и Рис. 2).

Рис. 1. Центральная часть фюзеляжа (вид справа)

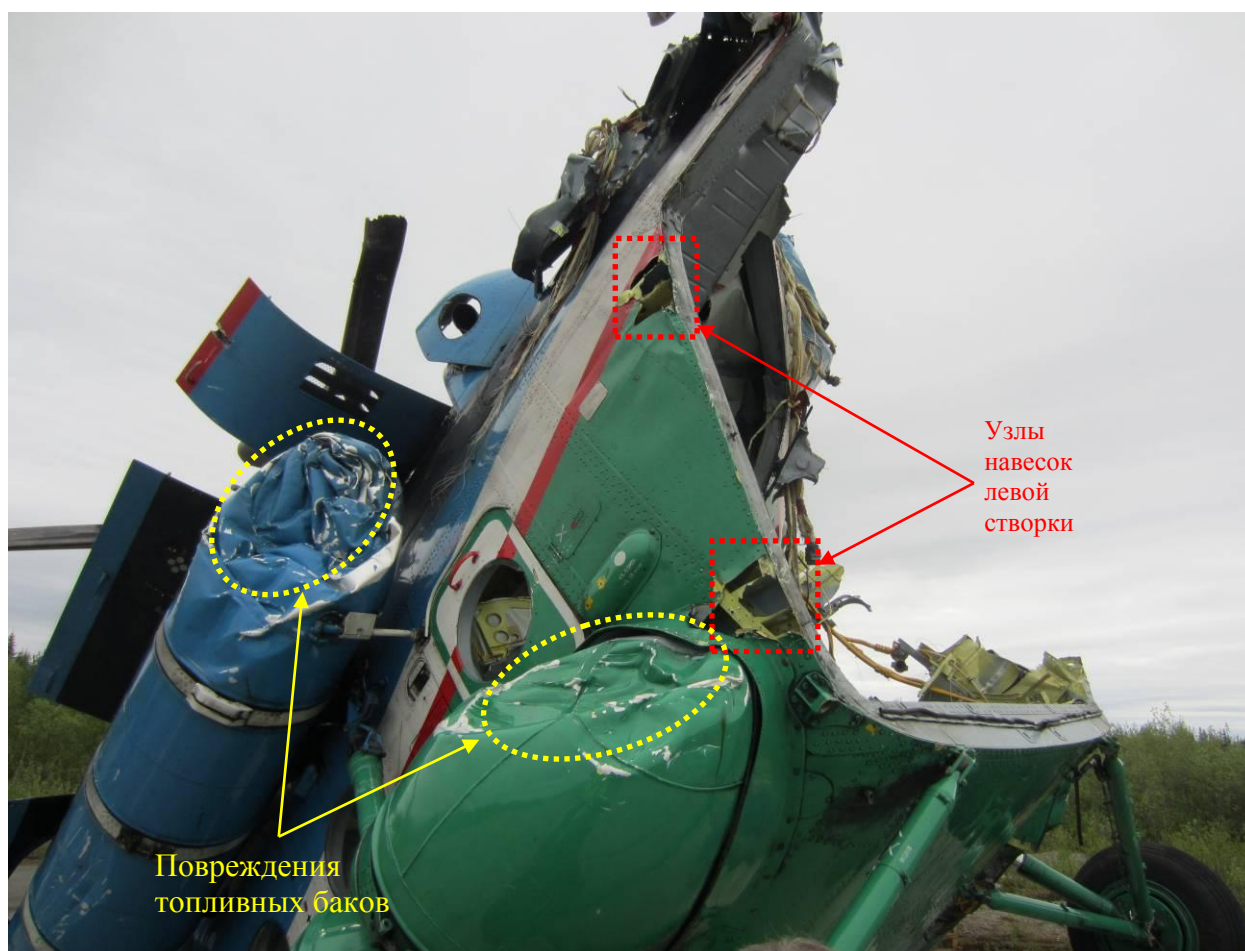
Рис. 2. Центральная часть фюзеляжа (вид слева)

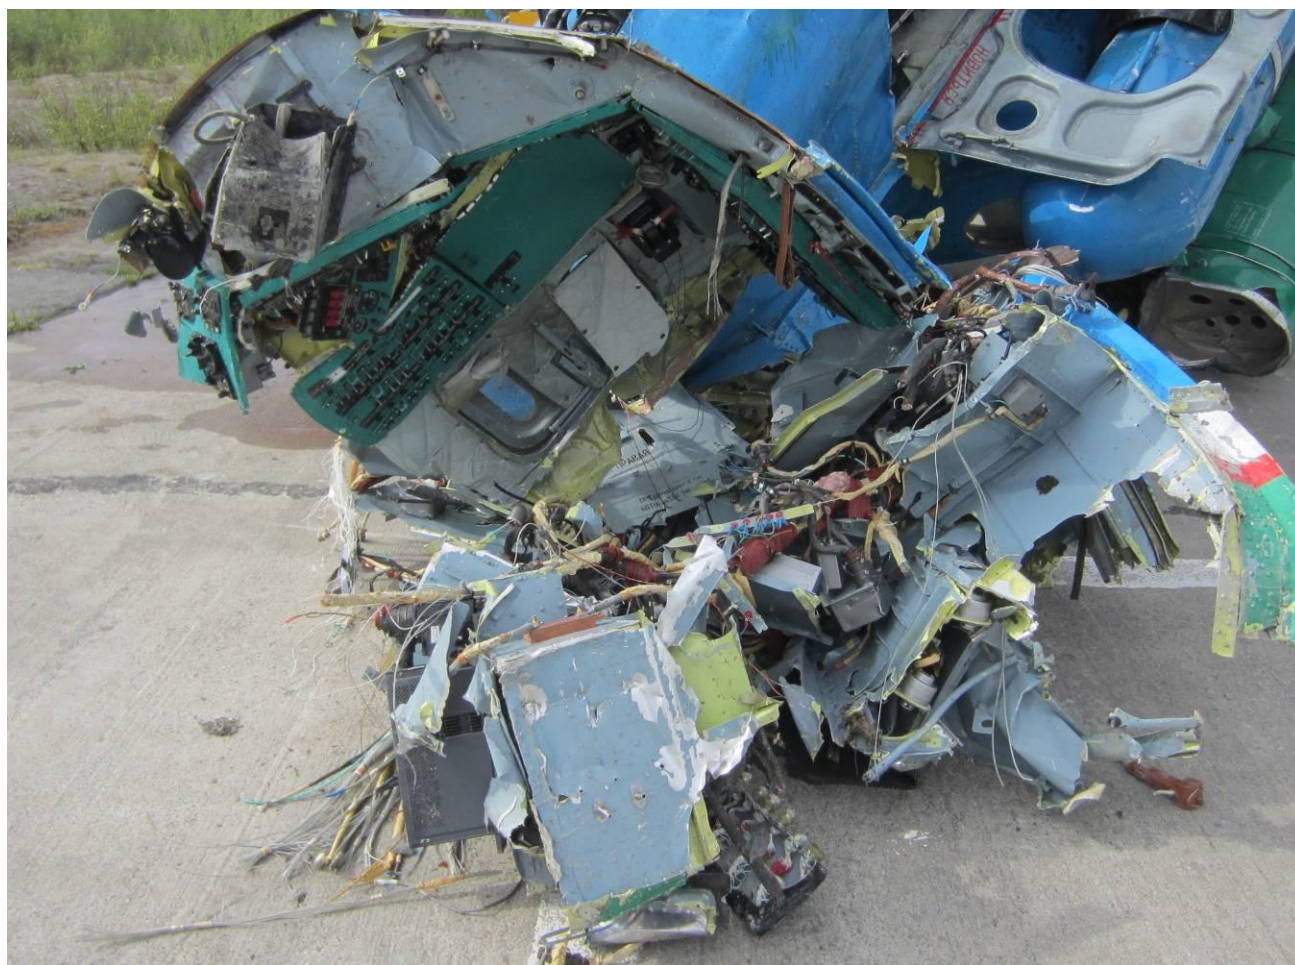
Педали, ручки циклического шага и рычаги общего шага КВС и 2П деформированы в результате разрушения кабины пилотов. Обе ручка управления вертолетом сломаны, педали управления вертолетом имеют повреждения и разрушения. Оба рычага шаг-газ находятся в положении правой коррекции.

Рис. 3. Кабина пилотов

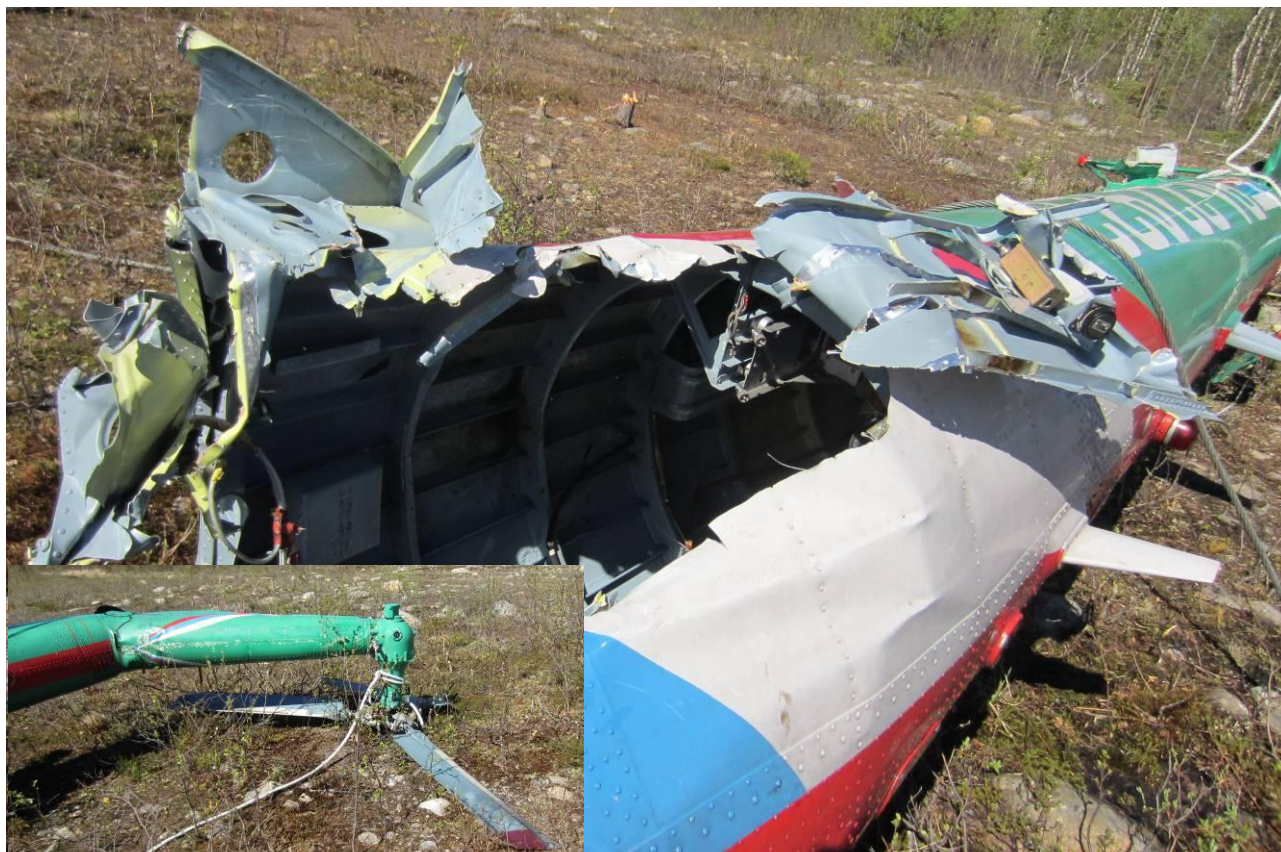
Обрыв тросовой проводки управления РВ произошел от приложения нерасчетной нагрузки в районе 12 - 14 шпангоутов фюзеляжа. Рассоединений тандеров тросовой проводки не произошло. Втулочно-роликовая цепь, находящаяся в районе промежуточного редуктора, не разрушена, соединена с тросами управления рулевым винтом. На цепи сохранилась смазка. Разрушения нитей тросовой проводки отсутствуют.

Рис. 4. Хвостовая балка с частью фюзеляжа

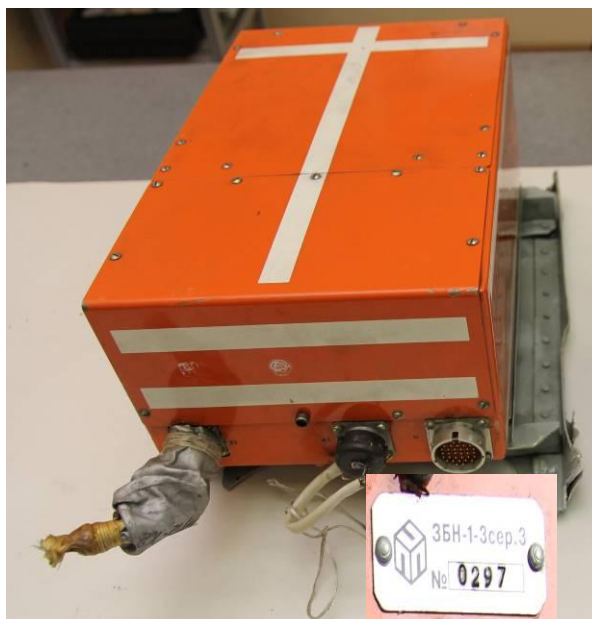
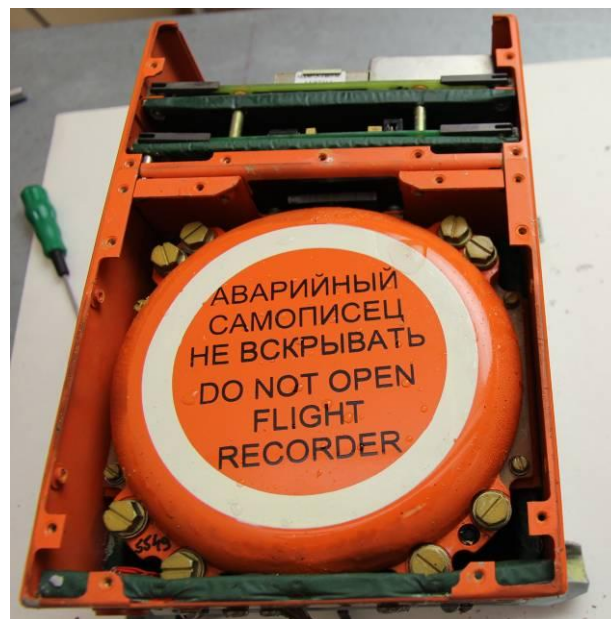
При осмотре накопителя параметрической информации ЗБН-1-3 сер. 3 № 0297 системы БУР-1-2 было установлено, что накопитель повреждений не имеет. Внешний вид накопителя параметрической информации ЗБН-1-3 сер. 3 № 0297 представлен на рисунках 6 и 7.

Рис. 6. Блок ЗБН-1-3 сер.3 с его номером

Рис.7. ЗБН-1-3 сер.3 без верхней и боковой крышек

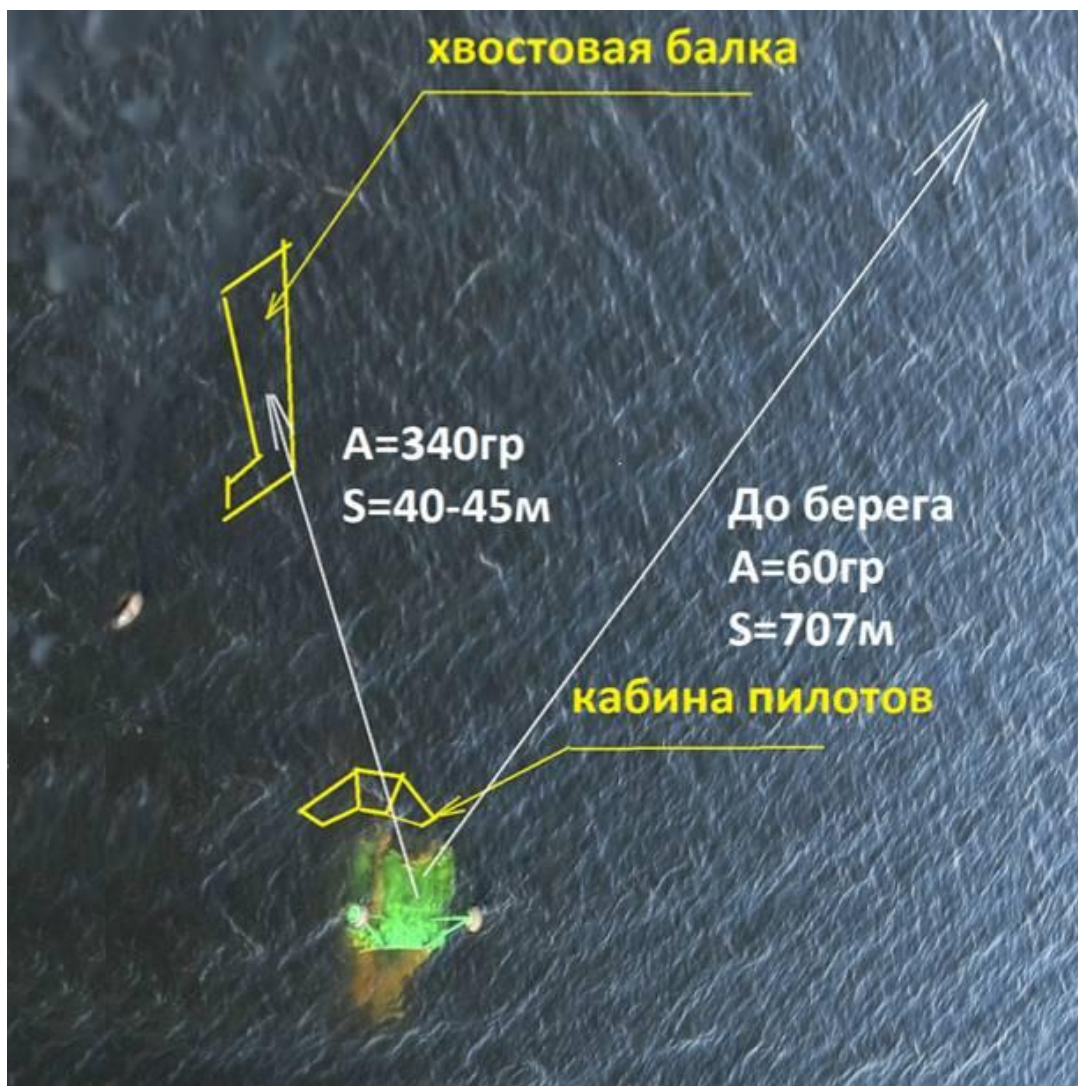
Рис. 20. Расположение фрагментов вертолета на дне озера

Компактное расположение основных частей вертолета (центральной части фюзеляжа и балки) на дне озера свидетельствует о том, что разрушения конструкции планера в полете не происходило.

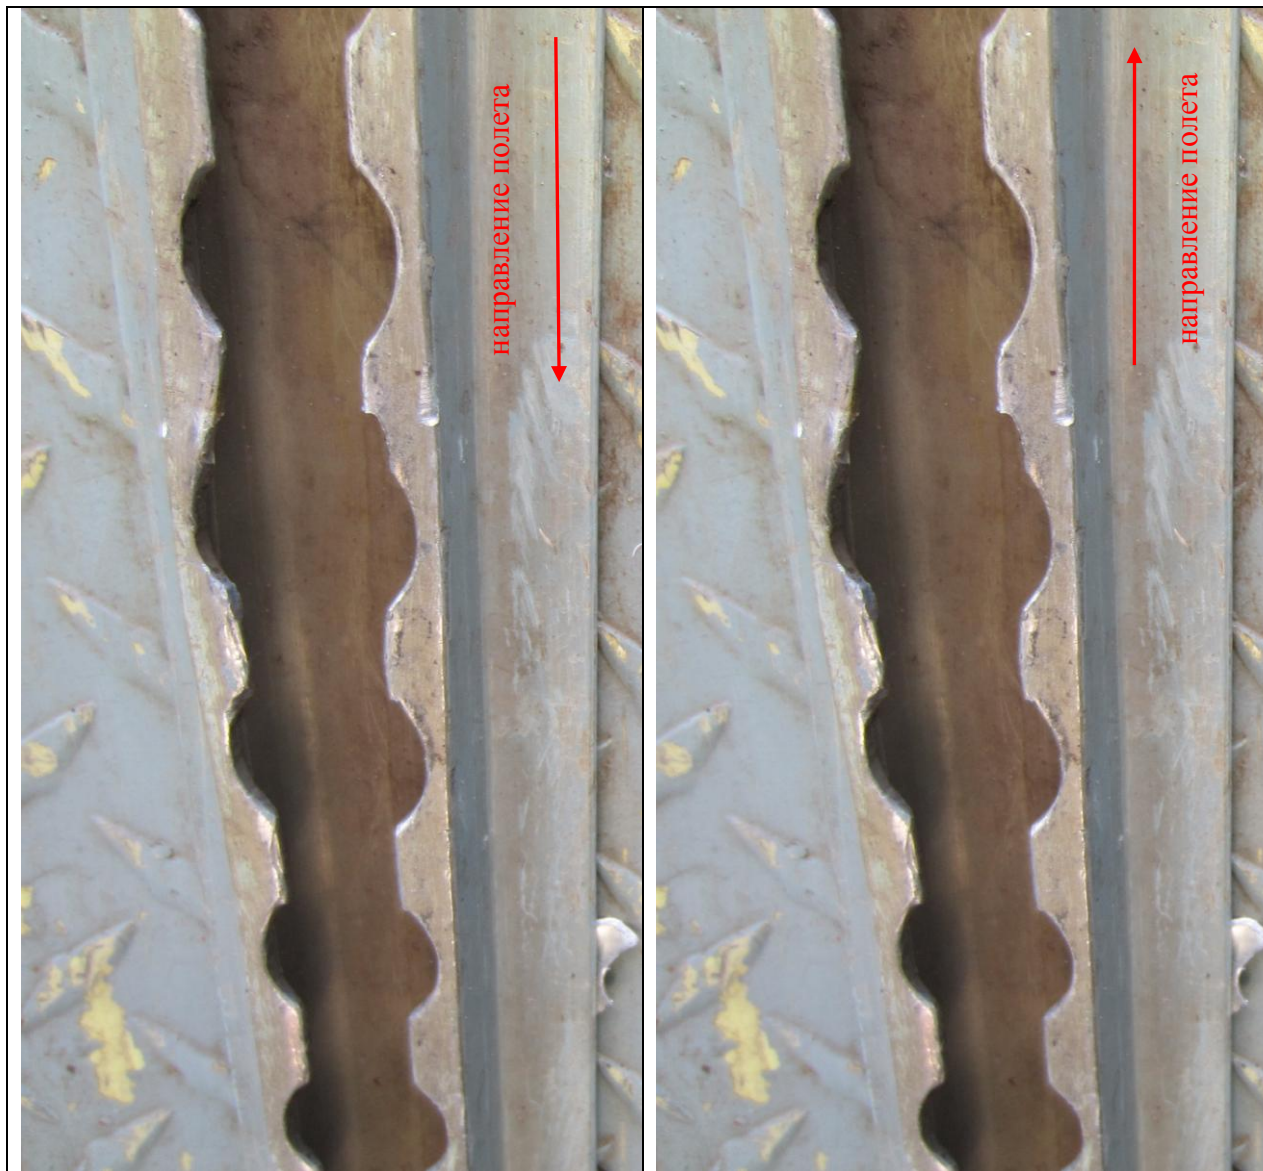
Анализ состояния рельсов крепления кресел к полу показал, что кресла были закреплены в соответствии с установленными требованиями, однако при столкновении вертолета с водой их вырвало с мест крепления с повреждением направляющих рельсов. Повреждения направляющих рельсов показаны на Рис. 23.

Рис. 23. Повреждения направляющих рельсов крепления задних рядов блоков кресел левого и правого ряда

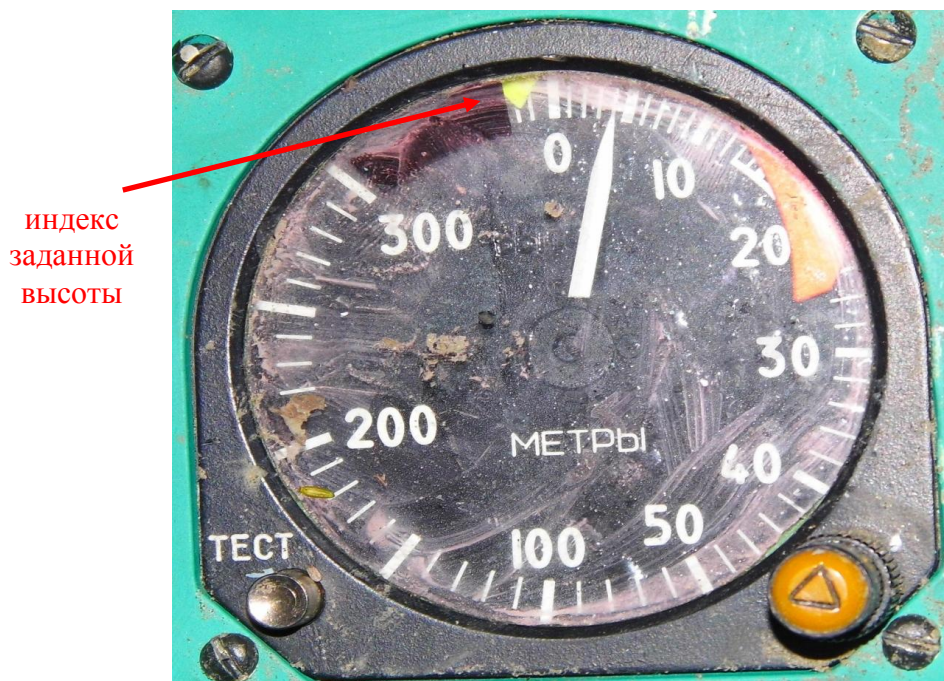
При осмотре после АП левой приборной доски установлено, что индекс заданной высоты на указателе высоты радиовысотомера А-037 находился на значении менее (ниже) нулевого значения (Рис. 30). Наиболее вероятно, это было сделано КВС преднамеренно, чтобы постоянно срабатывающая сигнализация не отвлекала внимание экипажа при выполнении полета на предельно малых высотах.

Рис. 30. Общий вид указатель высоты А-034-4-17

Невыполнение КВС действий по установке индекса заданной высоты на значение опасной высоты в аварийном полете исключило возможность срабатывания звукового сигнала, побуждающего экипаж обратить внимание на показания радиовысотомера при снижении и предотвратить столкновение вертолета с водной поверхностью.
