**МЕЖГОСУДАРСТВЕННЫЙ АВИАЦИОННЫЙ КОМИТЕТ**  
**КОМИССИЯ ПО РАССЛЕДОВАНИЮ АВИАЦИОННЫХ ПРОИСШЕСТВИЙ**

**ОКОНЧАТЕЛЬНЫЙ ОТЧЕТ**  
**ПО РЕЗУЛЬТАТАМ РАССЛЕДОВАНИЯ АВИАЦИОННОГО ПРОИСШЕСТВИЯ**

Вид авиационного происшествия	Катастрофа
Тип воздушного судна	вертолет AS-350B3
Государственный и регистрационный опознавательные знаки	RA-04032
Владелец	ООО НаноСтройИнвест
Авиационная администрация места события	Приволжское МТУ ВТ ФАВТ
Место происшествия	1600м в истинном азимуте 107° от посадочной площадки «Новоликеево» Кстовского района Нижегородской области
Дата и время	Координаты: 056° 07,235' СШ и 044° 18,233' ВД 20.11.2014г., 17 час 05 мин (местное время), 14 час 05 мин (UTC), ночь

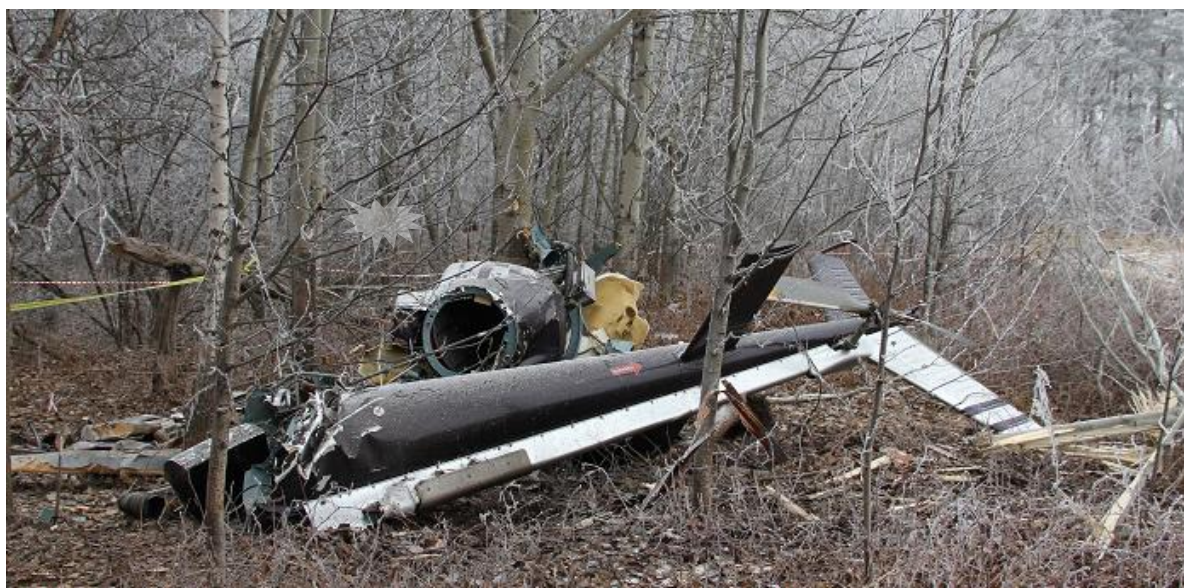
Рис. 3. ВС после авиационного происшествия

В результате осмотра было установлено, что вертолёт имеет значительные деформации и разрушения.

Состояние ВС после столкновения с земной поверхностью.

Фюзеляж вертолёта получил значительные повреждения, деформации и разрушения. Разрушены правое и левое лобовые стекла. Двери вертолета деформированы, остекление разрушено. Хвостовая балка оторвана от фюзеляжа вертолёта. Стабилизатор вырван из фюзеляжа, имеет следы повреждения. Киль целый.

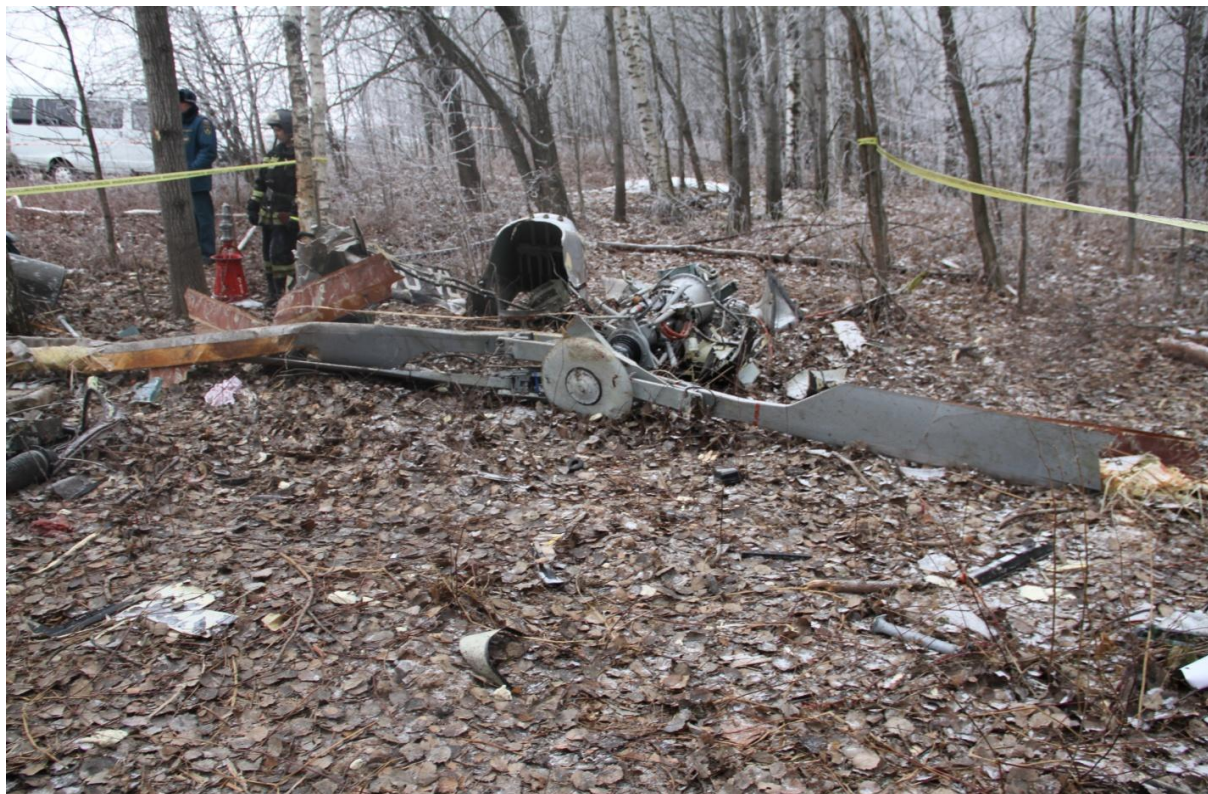
Рис.4. Элементы несущей системы вертолета

Лопастей НВ получили значительные повреждения и разрушения. Тяги управления, автомат перекося, втулка несущего винта имеют повреждения. Лопастей рулевого винта имеют деформации, втулка рулевого винта не повреждена.

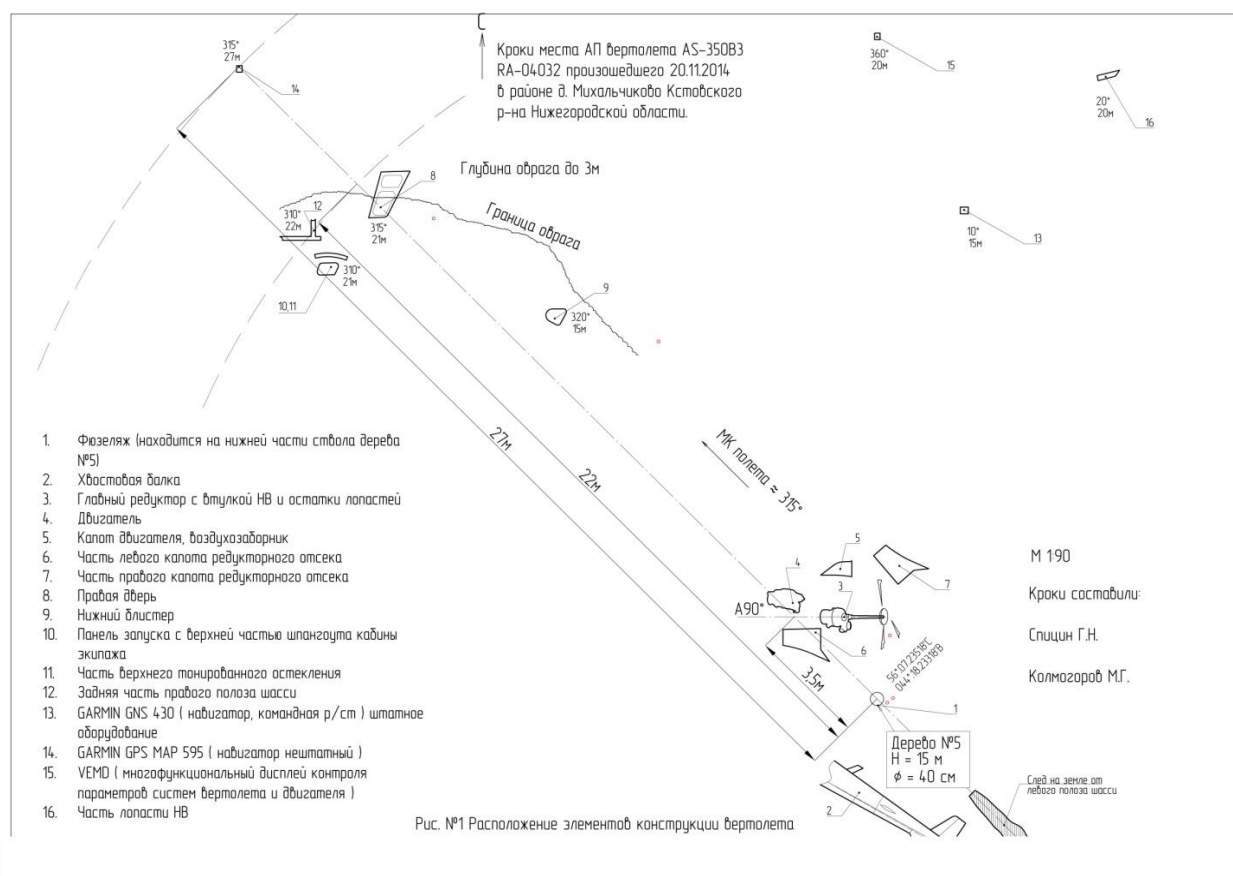
Рис.6 Схема расположения элементов конструкции вертолета после АП

Схема расположения элементов конструкции вертолета на месте АП представлена на рис.6. Базовой точкой для определения расстояний до разбросанных элементов конструкции является осина диаметром около 0,4м, высотой около 15м (на схеме дерево №5).

Расположение элементов конструкции на месте АП позволяет сделать вывод, что столкновение вертолета с деревом №5 произошло при значительной поступательной скорости. В результате столкновения элементы конструкции вертолета были разбросаны в секторе 310°-320°.

Перед деревом, с левой стороны, находилась хвостовая балка с закрепленными на ней хвостовым редуктором, рулевым винтом, стабилизатором. За деревом, в направлении азимута  $315^\circ$  на удалении 3,5м, находились сорванные с мест крепления двигатель и главный редуктор с втулкой несущего винта. Лопастей НВ закреплены на втулке, имеют значительные повреждения отсеков и лонжеронов. На одной лопасти отсутствует часть лонжерона с отсеками. Отделившаяся часть лопасти НВ обнаружена на дне оврага на расстоянии около 20 метров в азимуте около  $20^\circ$ .

При первом столкновении с левым креном до  $45^\circ$  с деревьями №1 и №2 произошло разрушение лопастей НВ, что привело к потере управления и энергичному снижению вертолета в направлении дерева №5, с дальнейшим столкновением с землей. Характер разрушения лопастей НВ позволяет сделать вывод о работоспособности двигателя и передаче крутящего момента на вал, приводящий во вращение лопасти НВ.

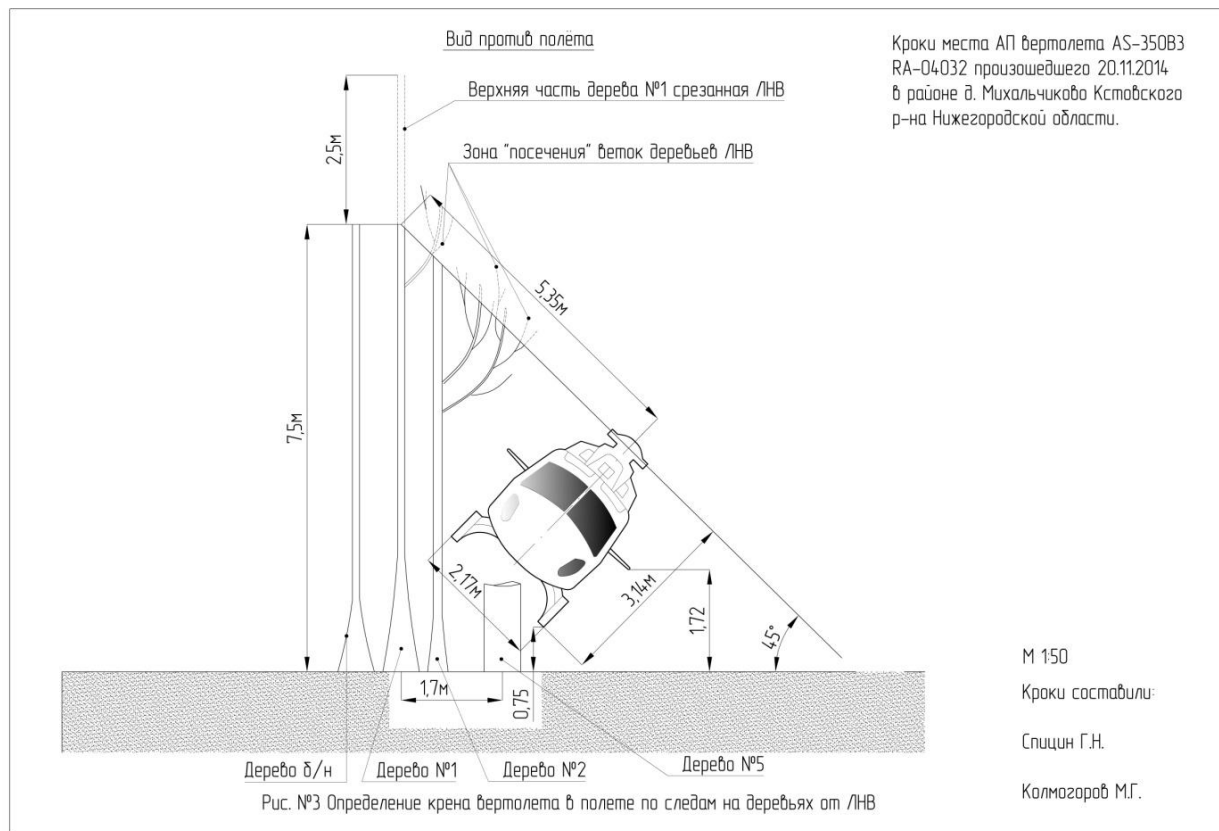
Рис.7. Положение вертолета перед столкновением с землей

Основное разрушение вертолета началось из-за его столкновения с деревом №5. В результате ударного воздействия кабина пилотов, пассажирская кабина были смяты и

остались на нижней части ствола дерева №5. Инерционными силами двигатель, главный редуктор сорваны с мест крепления и перемещены на расстояние 3,5 м по направлению движения вертолета.

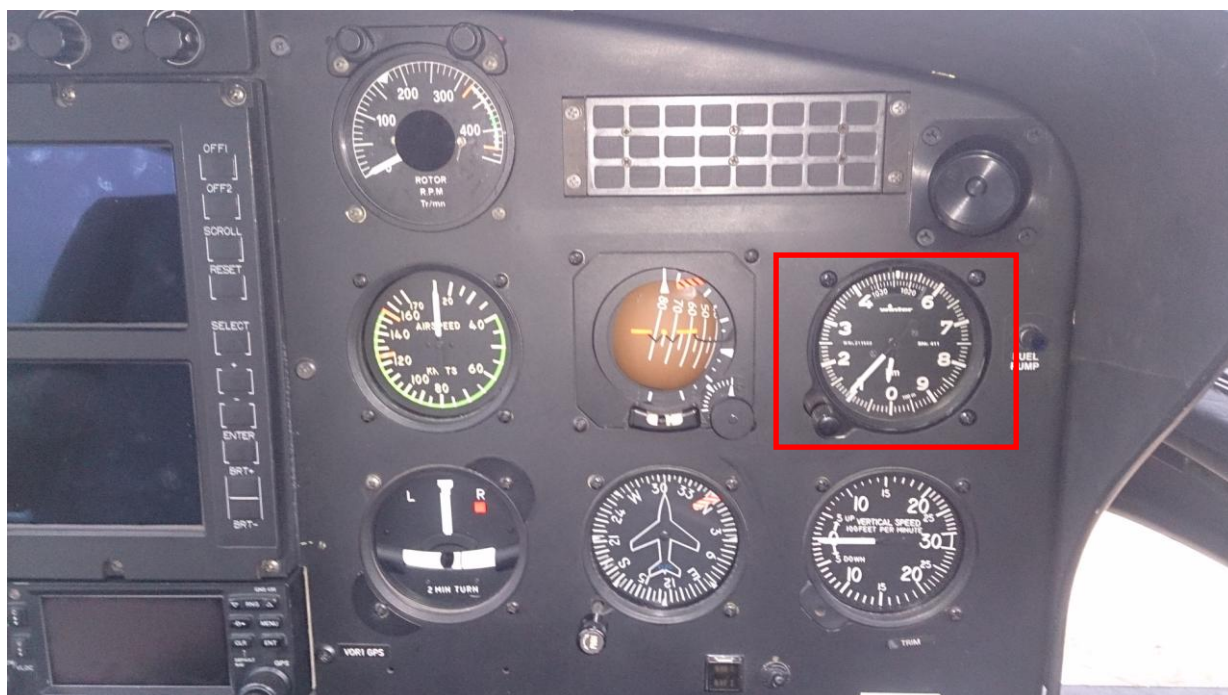
Рис.8. Приборная панель КВС вертолета AS-350B3 RA-04032

На вертолете, потерпевшем АП, в позиции, предусмотренной документацией, определяющей типовую конструкцию (конфигурация 1 из указанных выше), был установлен метрический барометрический высотомер. Однако, Комиссия по расследованию АП обратила внимание, на «непривычность» конструкции данного высотомера, выразившуюся в нахождении «нуля» высоты внизу (Рис. 8).

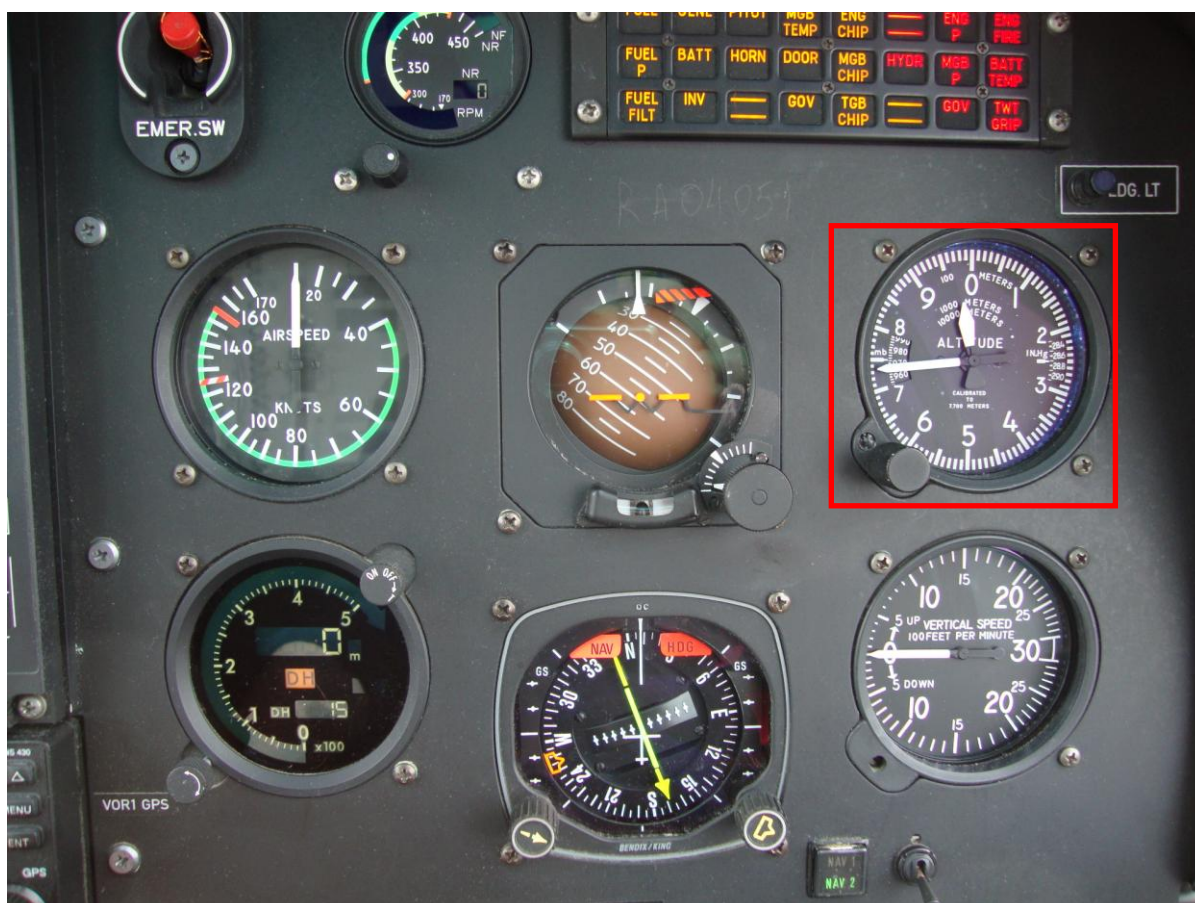
Рис.9 Приборная панель КВС вертолета AS-350B3 RA-04051 серийный номер 4708

Метрические барометрические высотомеры, установленные на вертолетах, соответствующих типовой конструкции (серийные номера которых внесены в типовую документацию), имеют «привычную» шкалу индикации высоты с «нулем» вверху (Рис. 9 и Рис. 10).

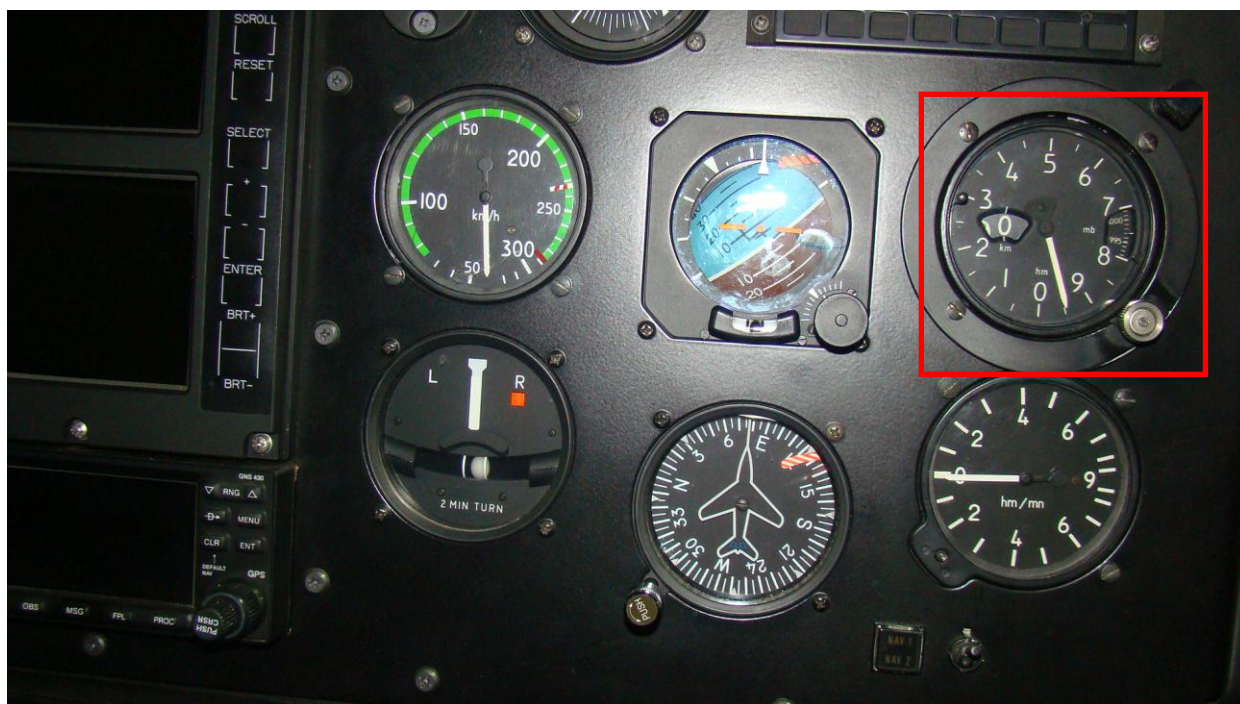
Рис.11 Приборная панель КВС вертолета AS-350B2 RA-04099

Комиссия отмечает, что барометрические высотомеры с «непривычной» индикацией установлены и на других вертолетах.

Необходимо отметить, что компоновка приборной панели данного вертолета также не в полной мере соответствует типовой конструкции, одобренной Авиарегистром МАК.
