МЕЖГОСУДАРСТВЕННЫЙ АВИАЦИОННЫЙ КОМИТЕТ
КОМИССИЯ ПО РАССЛЕДОВАНИЮ АВИАЦИОННЫХ ПРОИСШЕСТВИЙ

ОКОНЧАТЕЛЬНЫЙ ОТЧЕТ
ПО РЕЗУЛЬТАТАМ РАССЛЕДОВАНИЯ АВИАЦИОННОГО ПРОИСШЕСТВИЯ

Вид авиационного происшествия	Катастрофа
Тип воздушного судна	ЕЭВС самолёт «С-150»
Государственный и регистрационный опознавательные знаки	RA-1861G
Идентификационный номер	ЕЭВС.03.1992
Владелец	Частное лицо
Авиационная администрация	Тюменское МТУ ВТ ФАВТ МТ РФ
Место происшествия	Тюменская область, ХМАО – Югра, в районе базы отдыха «Кордон», акватория озера «Сухой Аган». Координаты: 61°07,503' СШ; 073°12,639' ВД
Дата и время	18.01.2015 года, в 08:05 UTC (13:05 местного времени), день

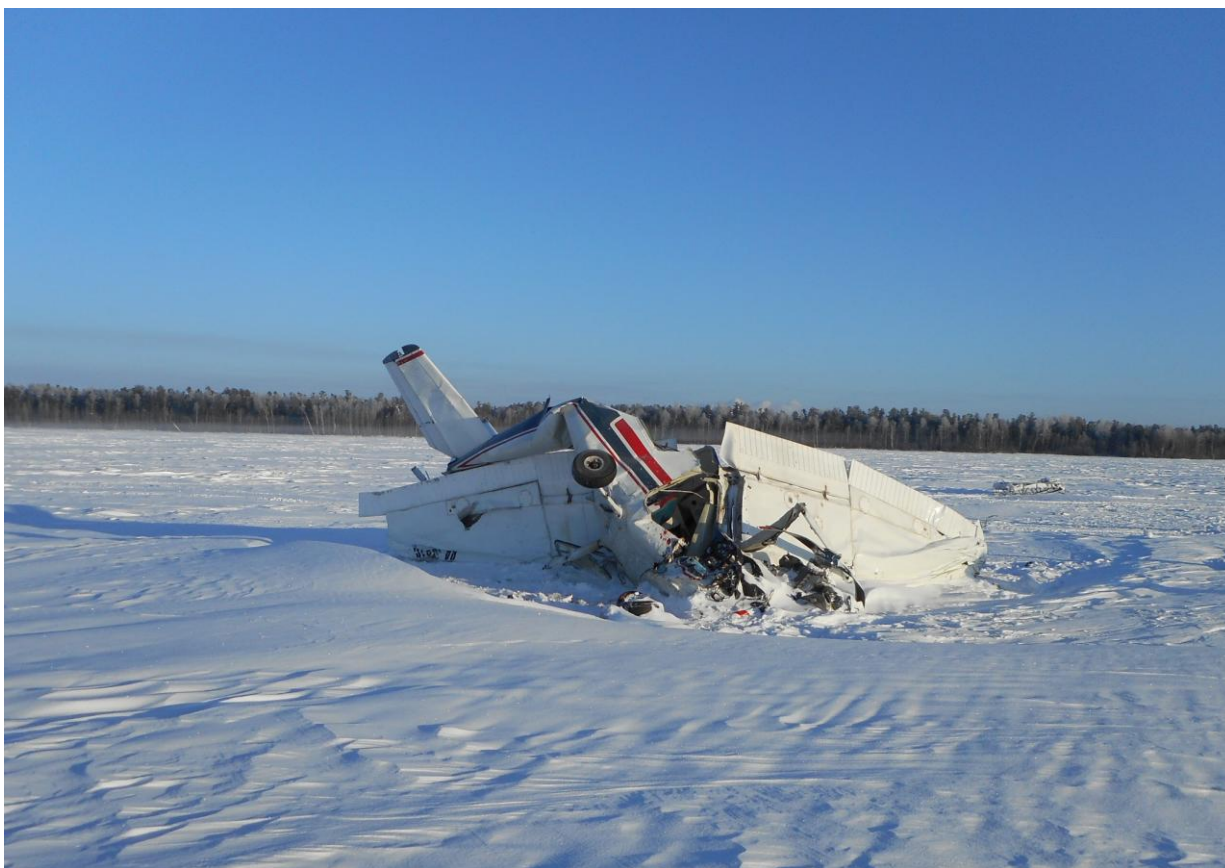
Самолёт полностью разрушен (Рис. № 1). Подробное описание повреждений приведено в материалах инженерно-технической подкомиссии.

Рис. № 1. Самолёт на месте АП.

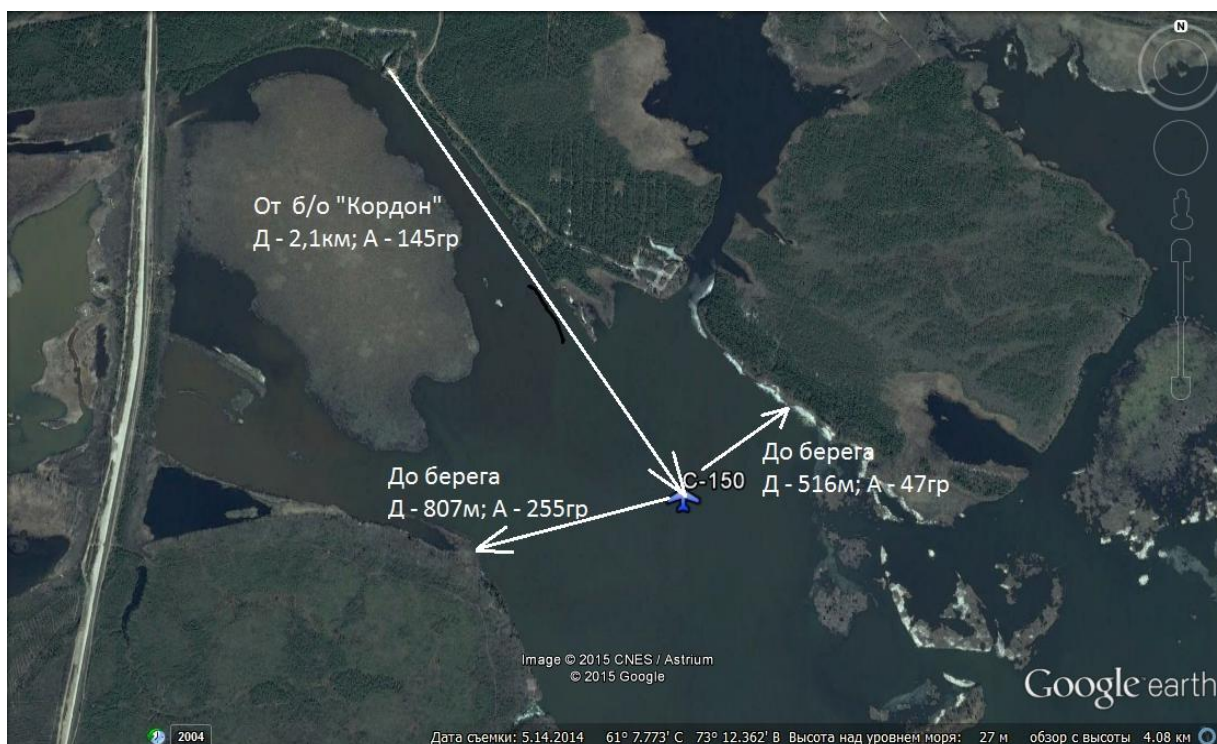
Местом АП является искусственно затопленная пойма протоки Сухой Аган. Водоем покрыт толстым слоем льда, заметного снегом. По береговой черте водоем окружен таежным лесным массивом с высотой деревьев до 25 метров. Ближайшее расстояние до берега 516 метров на северо-восток (Рис. № 3).

Рис. № 3 Место АП.

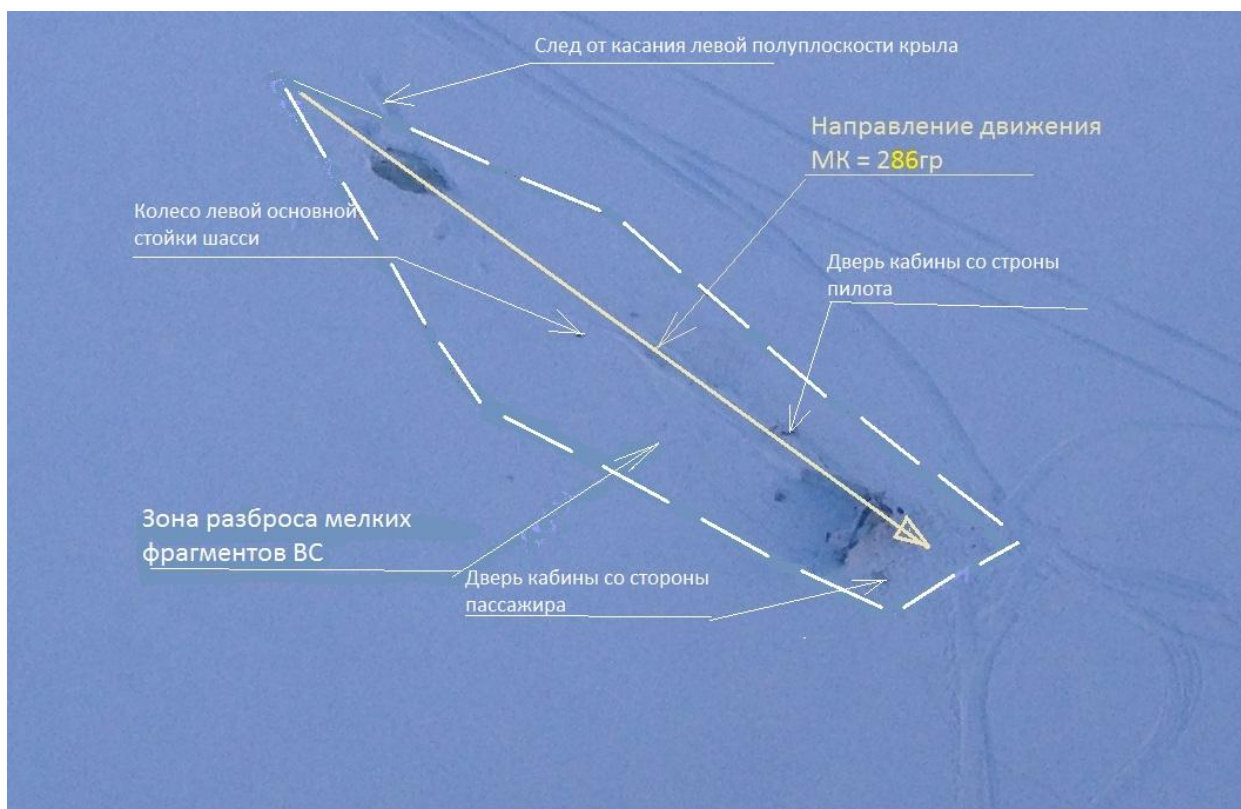
Первое касание с ледовой поверхностью произошло левой консолью крыла и левым колесом стойки шасси с левым креном и небольшим тангажом на пикирование. Это привело к развороту самолёта вокруг левой полуплоскости и соударению с ледовой поверхностью носовой части ВС, о чем свидетельствует воронка (эллипсоидное углубление размером 1,5 х 3 м, глубиной 0,6 - 0,7 м) на ледяном покрове (Рис. № 4).

Перемещение ВС по поверхности льда происходило с истинным углом 286° . Переворот ВС с левой консоли крыла через носовую часть (воздушный винт и двигатель) фюзеляжа привел к удару правой консоли крыла о ледовую поверхность, о чем свидетельствуют характерные деформации на правой консоли от узла крепления подкоса к законцовке. Крыло полностью отделено от фюзеляжа, находилось в вертикальном положении на снегу передней кромкой вниз. Угол сложения консолей крыла (вверх) в узлах крепления к центроплану составляет более 90° .

Рис № 4 Разброс обломков и фрагментов ВС
