МЕЖГОСУДАРСТВЕННЫЙ АВИАЦИОННЫЙ КОМИТЕТ
КОМИССИЯ ПО РАССЛЕДОВАНИЮ АВИАЦИОННЫХ ПРОИСШЕСТВИЙ
ОКОНЧАТЕЛЬНЫЙ ОТЧЕТ
ПО РЕЗУЛЬТАТАМ РАССЛЕДОВАНИЯ АВИАЦИОННОГО ПРОИСШЕСТВИЯ

Вид авиационного происшествия	Катастрофа
Тип воздушного судна	ЕЭВС гидросамолёт «Пеликан-2»
Государственный и регистрационный опознавательные знаки	RA-0441A
Владелец	Частное лицо
Авиационная администрация места события	Тюменское МТУ ВТ Росавиации
Место происшествия	27 км юго-западнее КТА аэродрома Ханты-Мансийск, координаты: 60°50,546' сш, 068°45,266' вд.
Дата и время	10.10.2015 г., 11:40 ÷ 13:00 UTC (16:40 ÷ 18:00 местного времени), день

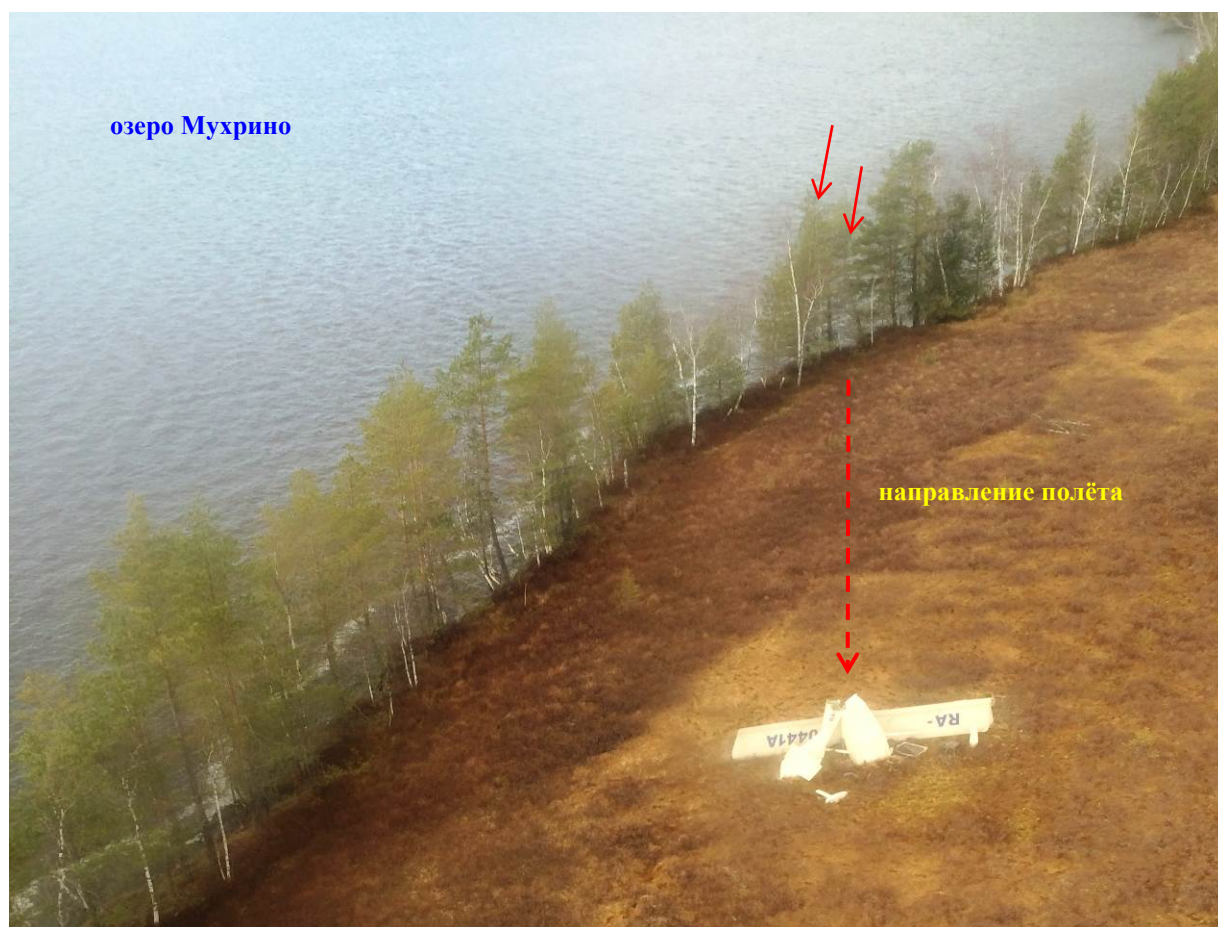
После взлета с водной поверхности первое столкновение гидросамолёта с двумя деревьями (рис. 5 и 6) на берегу озера произошло в наборе высоты на высоте около 8 м. После столкновения с деревьями ВС выполнило правую полубочку и с углом тангажа на пикирование 90° , с правым вращением (рис. 8), столкнулось с поверхностью болота. Погружение ВС в болото остановило крыло, которое осталось на поверхности болота (рис. 7).

Рис. 5. Место АП. Вид с воздуха. Место столкновения ВС с деревьями (показано стрелками). Фото 11.10.2015 г.

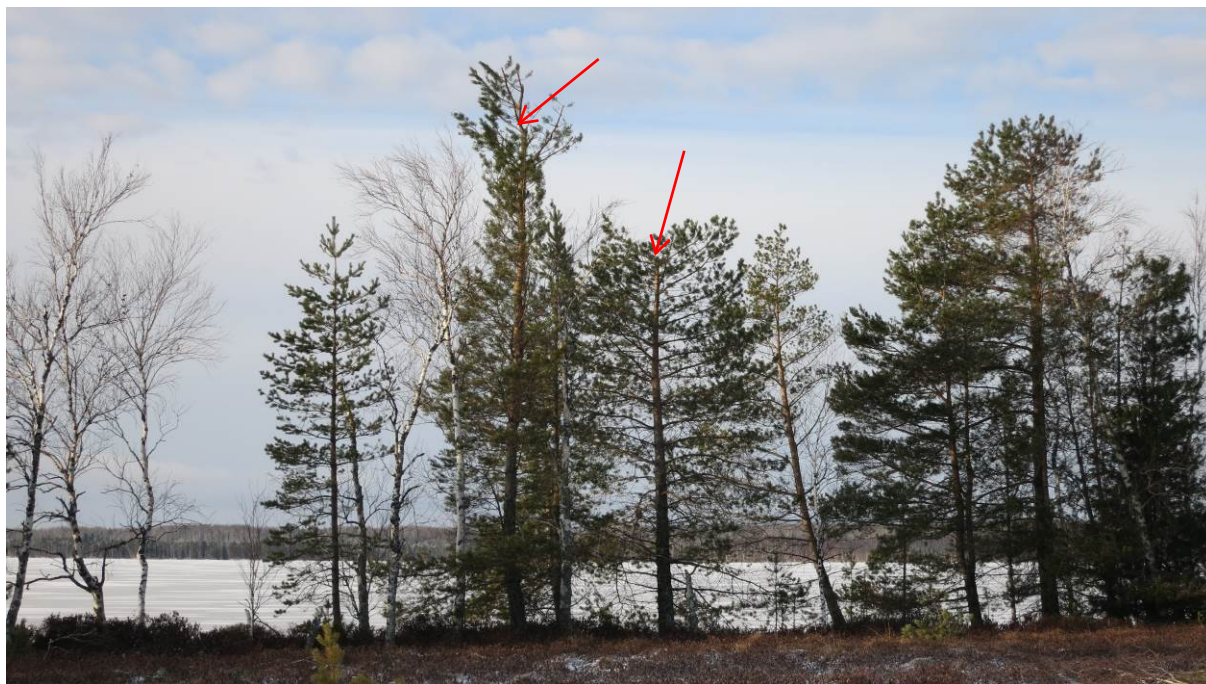
Рис. 6. Место столкновения ВС с деревьями (показано стрелками). Фото 15.10.2015 г.

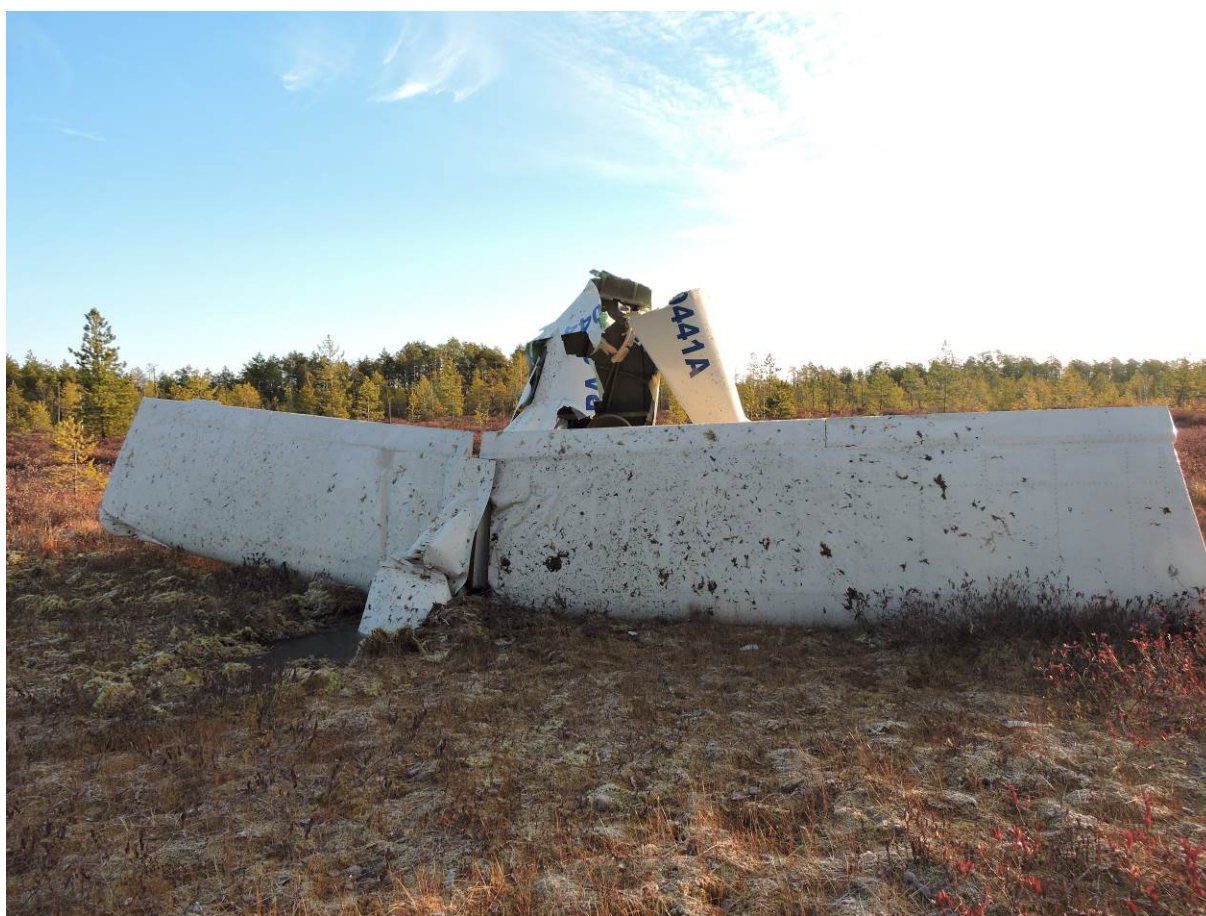
На месте АП гидросамолёт стоит вертикально с $МК \approx 275^\circ$ (рис. 7 и 9), погруженный в болото по переднюю кромку крыла.

Рис. 7. Место АП. Вид на ВС спереди. Фото 11.10.2015 г.

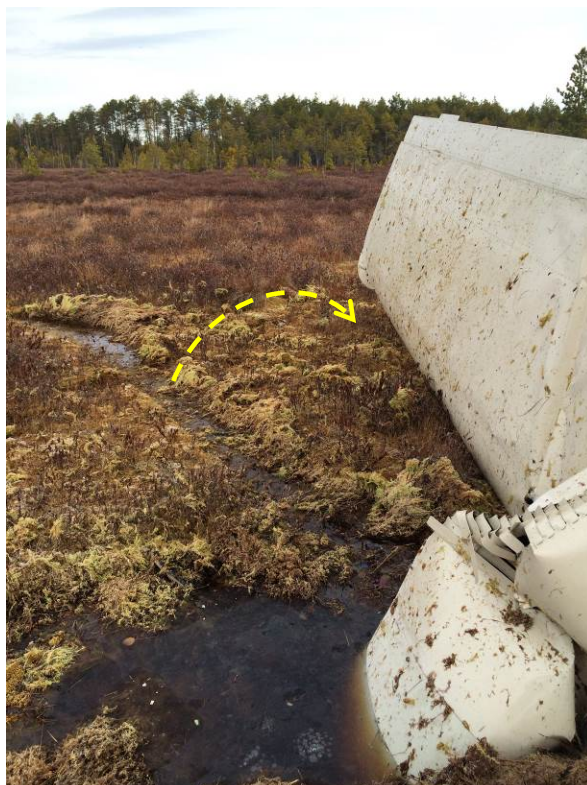
Рис. 8. Место АП. Вращение ВС при столкновении (показано стрелкой). Фото 11.10.2015 г.

После столкновения с деревьями ВС выполнило правую полубочку и с углом тангажа на пикирование 90° , с правым вращением (рис. 8), через 47 м столкнулось с поверхностью болота.

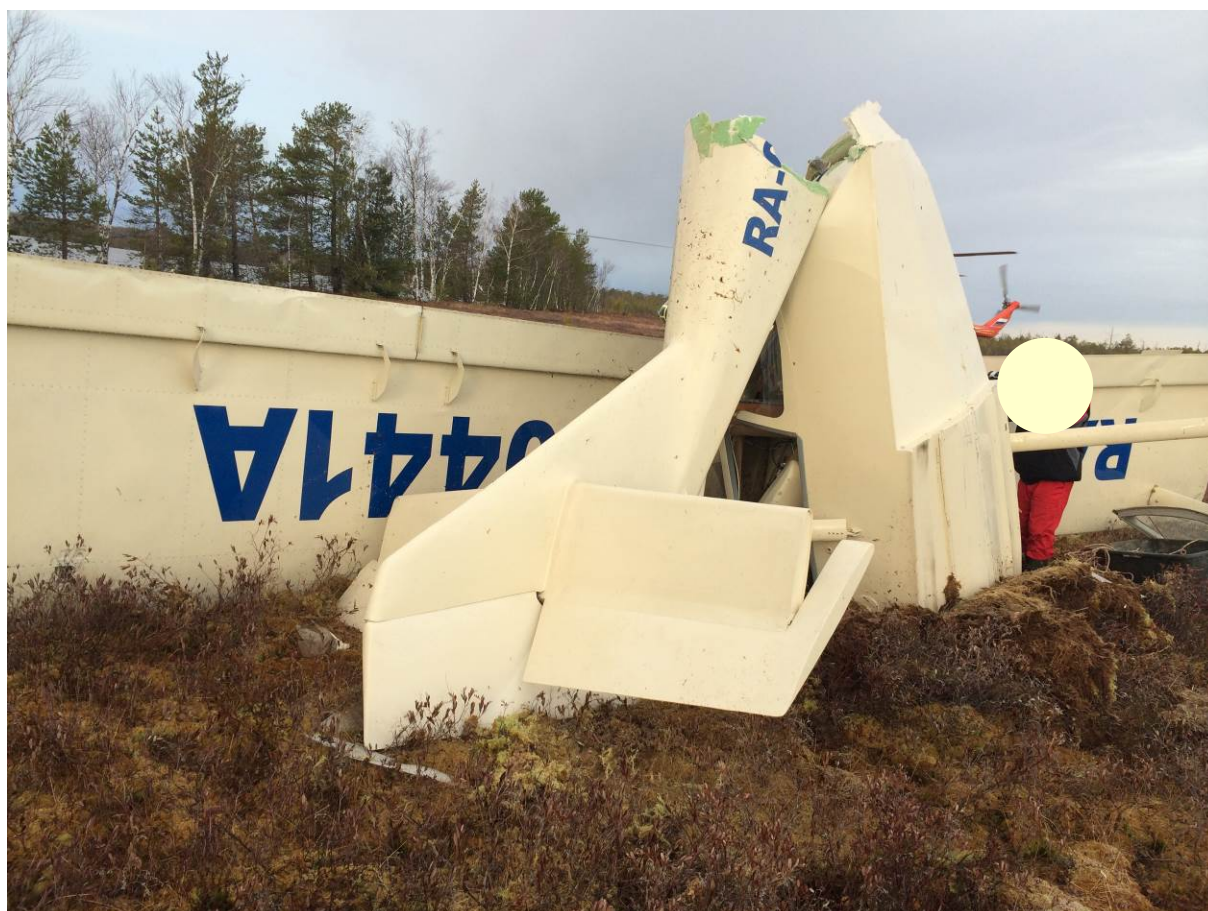
При столкновении ВС с деревьями и, в последующем, с поверхностью болота произошло разрушение переднего и заднего остекления кабины экипажа. При столкновении с поверхностью болота произошел разлом фюзеляжа в районе второго редана (рис. 9).

Рис. 9. Место АП. Вид на ВС сзади слева. Фото 11.10.2015 г.

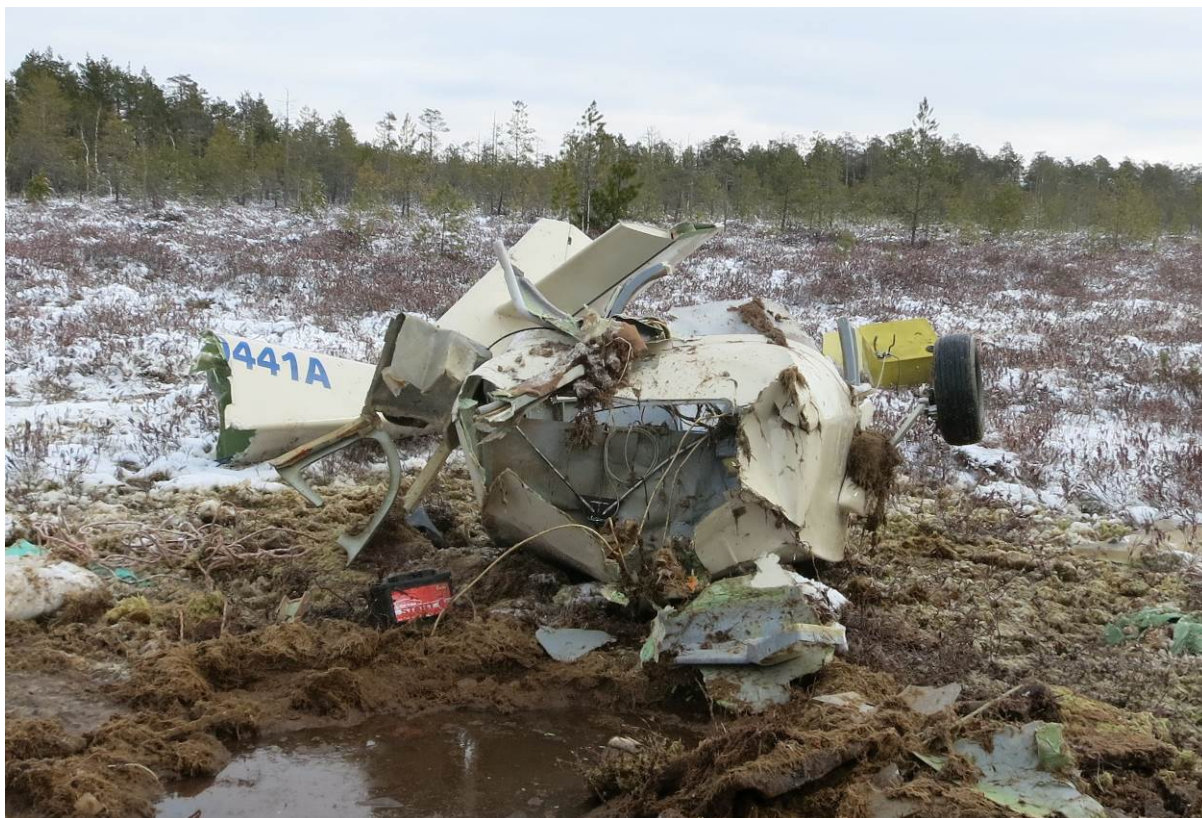
Рис. 10. Место АП. Внешний вид фюзеляжа ВС после демонтажа крыла с СУ и подъёма самолёта из болота. Фото 15.10.2015 г.

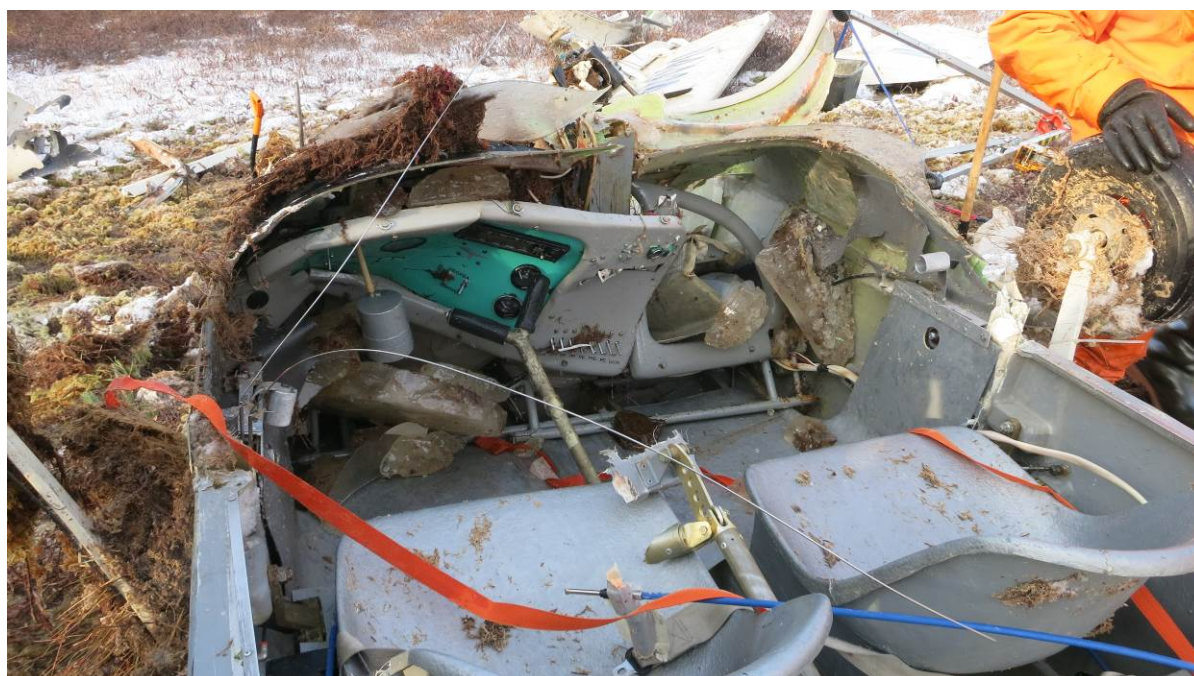
Рис. 11. Кабина ВС после подъёма из болота. Фото 15.10.2015 г.

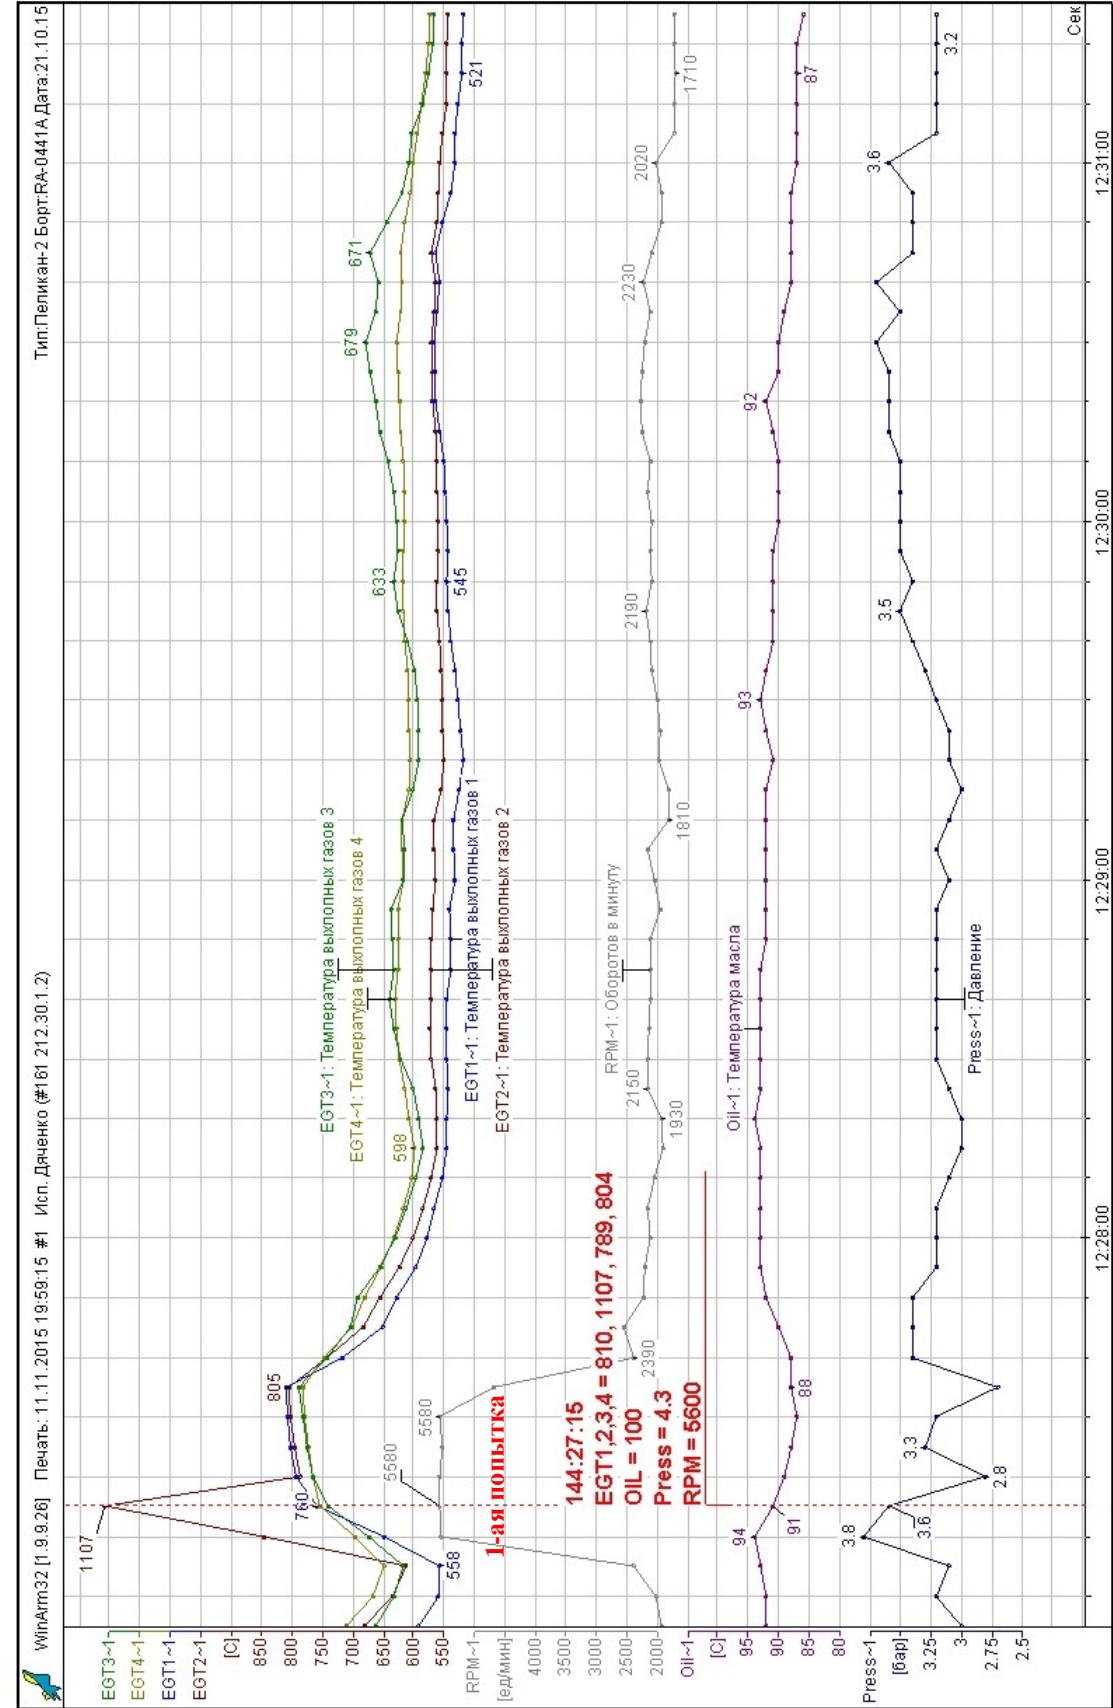
Рис. 13. Параметры работы двигателя при первой попытке взлёта гидросамолётом Пеликан-2 RA-0441A на озере Мухрино

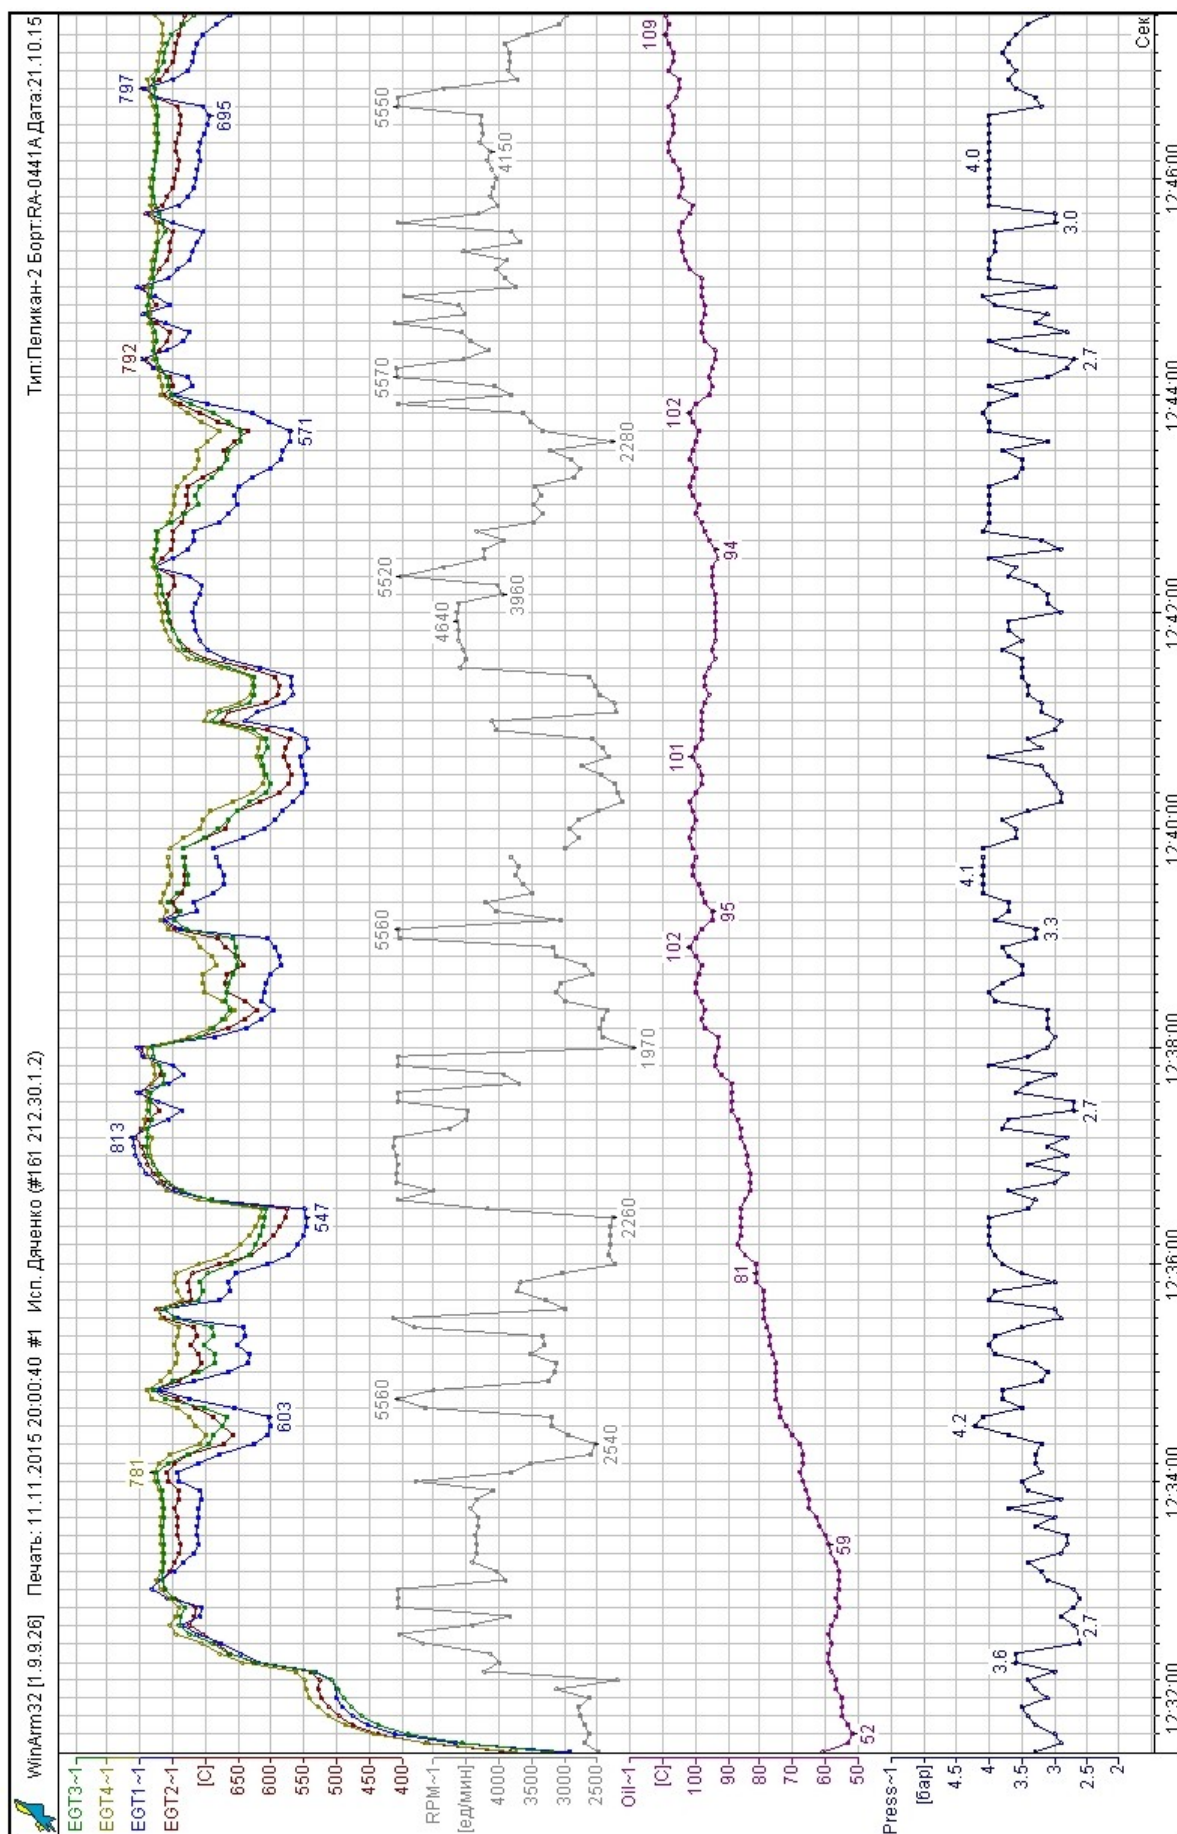
Рис. 14. Параметры работы двигателя при его запуске и проверке работоспособности на озере Мухрино

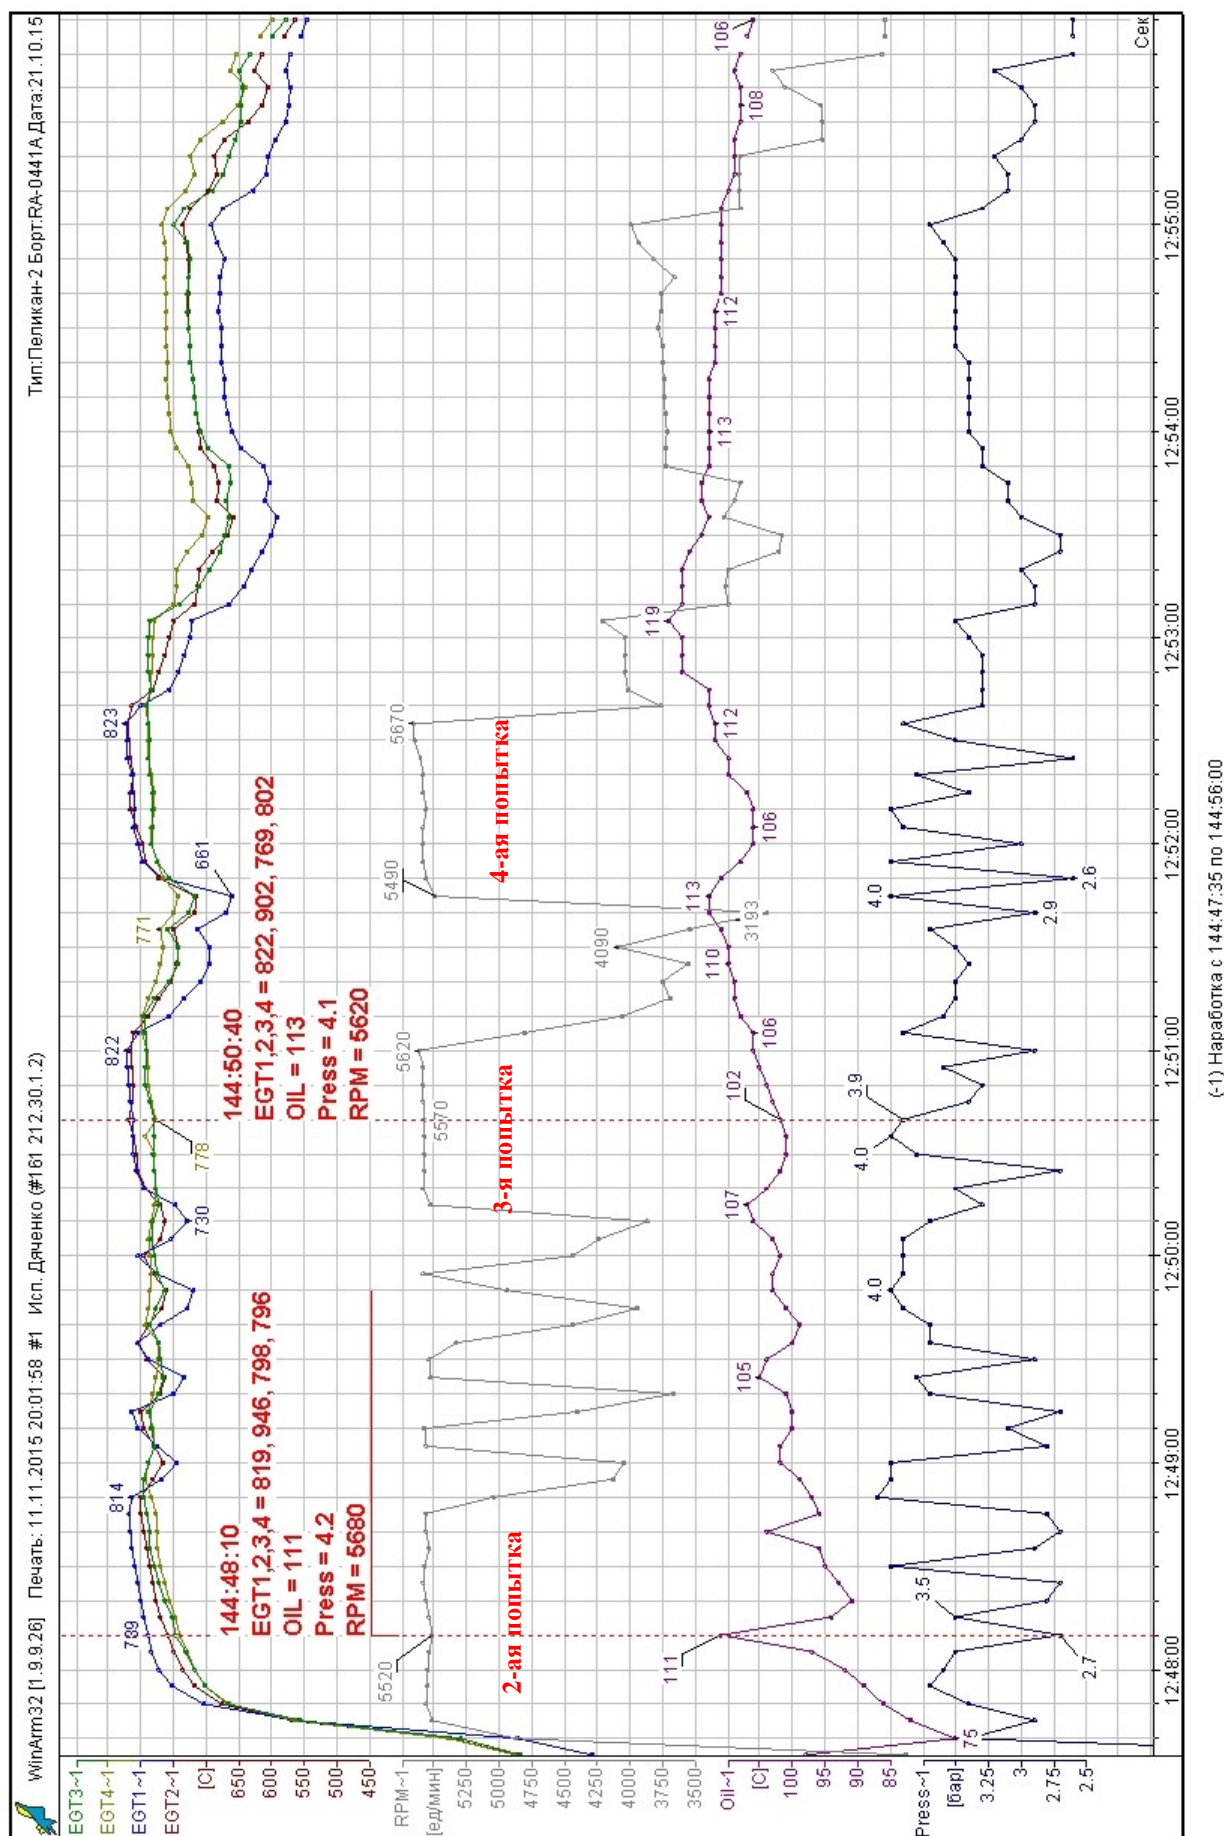
Рис. 15. Параметры работы двигателя при трёх последующих попытках взлёта гидросамолёта Пеликан-2 RA-0441A на озере Мухрино

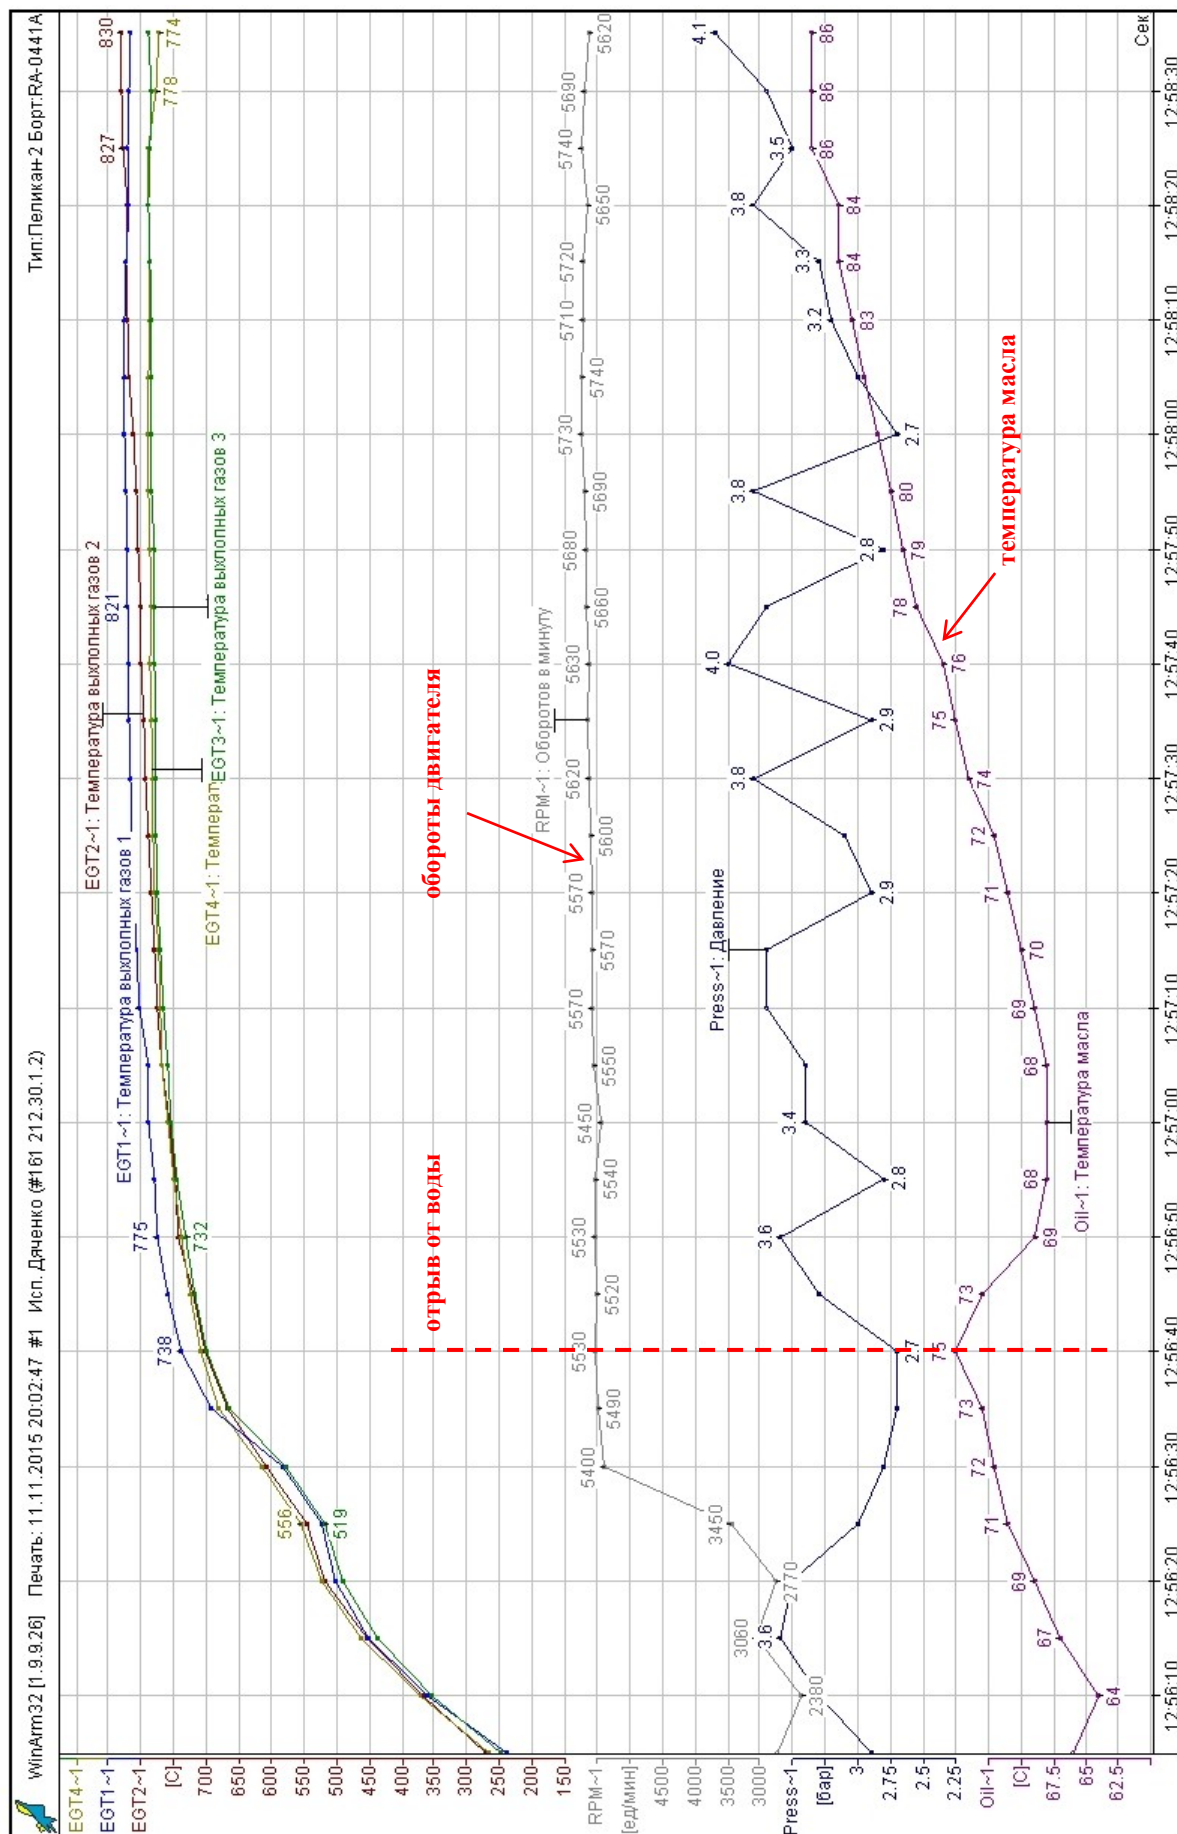
Рис. 16. Параметры работы двигателя в аварийном полёте гидросамолёта «Пеликан-2» RA-0441A на озере Мухрино
