МЕЖГОСУДАРСТВЕННЫЙ АВИАЦИОННЫЙ КОМИТЕТ
КОМИССИЯ ПО РАССЛЕДОВАНИЮ АВИАЦИОННЫХ ПРОИСШЕСТВИЙ

ОКОНЧАТЕЛЬНЫЙ ОТЧЕТ
ПО РЕЗУЛЬТАТАМ РАССЛЕДОВАНИЯ АВИАЦИОННОГО ПРОИСШЕСТВИЯ

Вид авиационного происшествия	АПБЧЖ
Тип воздушного судна	Вертолет Robinson R - 66
Государственный и регистрационный опознавательные знаки	РА-06205
Владелец	ООО «Кустард»
Эксплуатант	ООО «Кустард»
Авиационная администрация	Западно - Сибирское МТУ ВТ ФАВТ
Место происшествия	В 36 км юго-западнее н.п. Ташанта, Кош - Агачский район, Республика Алтай, координаты: 49°33'03,66''СШ, 088°57'51,54''ВД
Дата и время	20.01.15, 12ч 21мин (06ч 21мин UTC), день

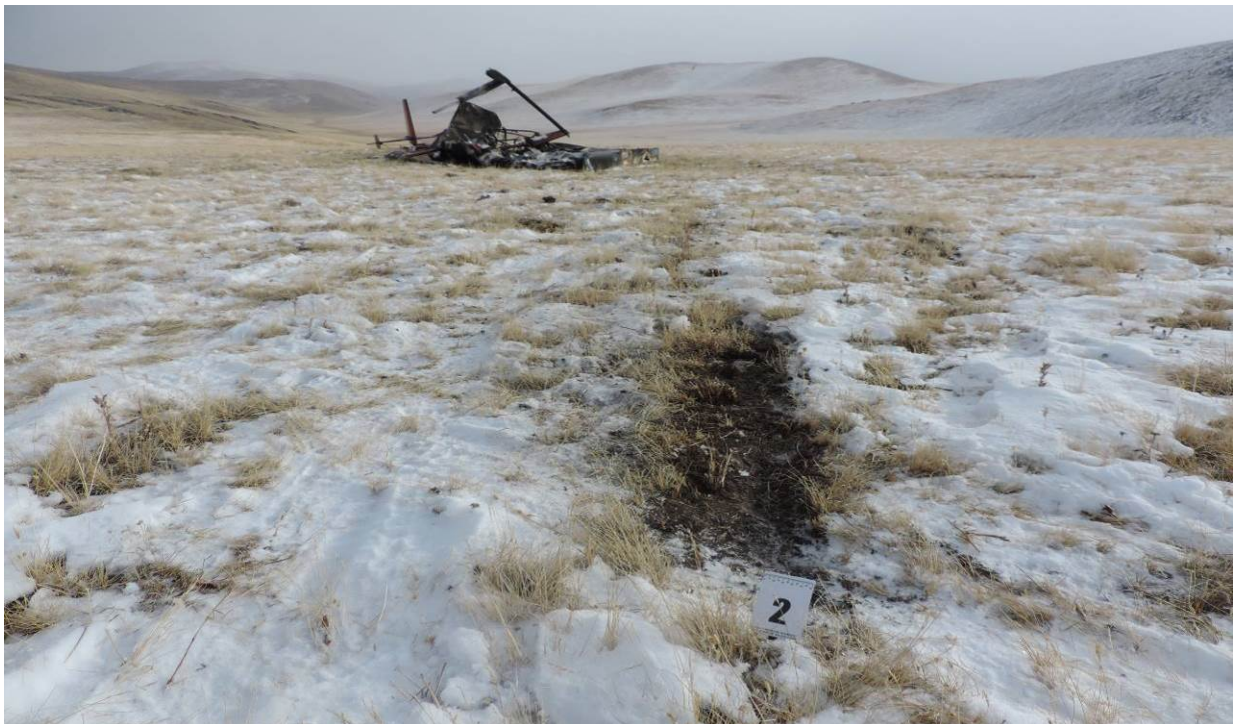
Рис.5.

Общий вид места АП приведен на рис.5.

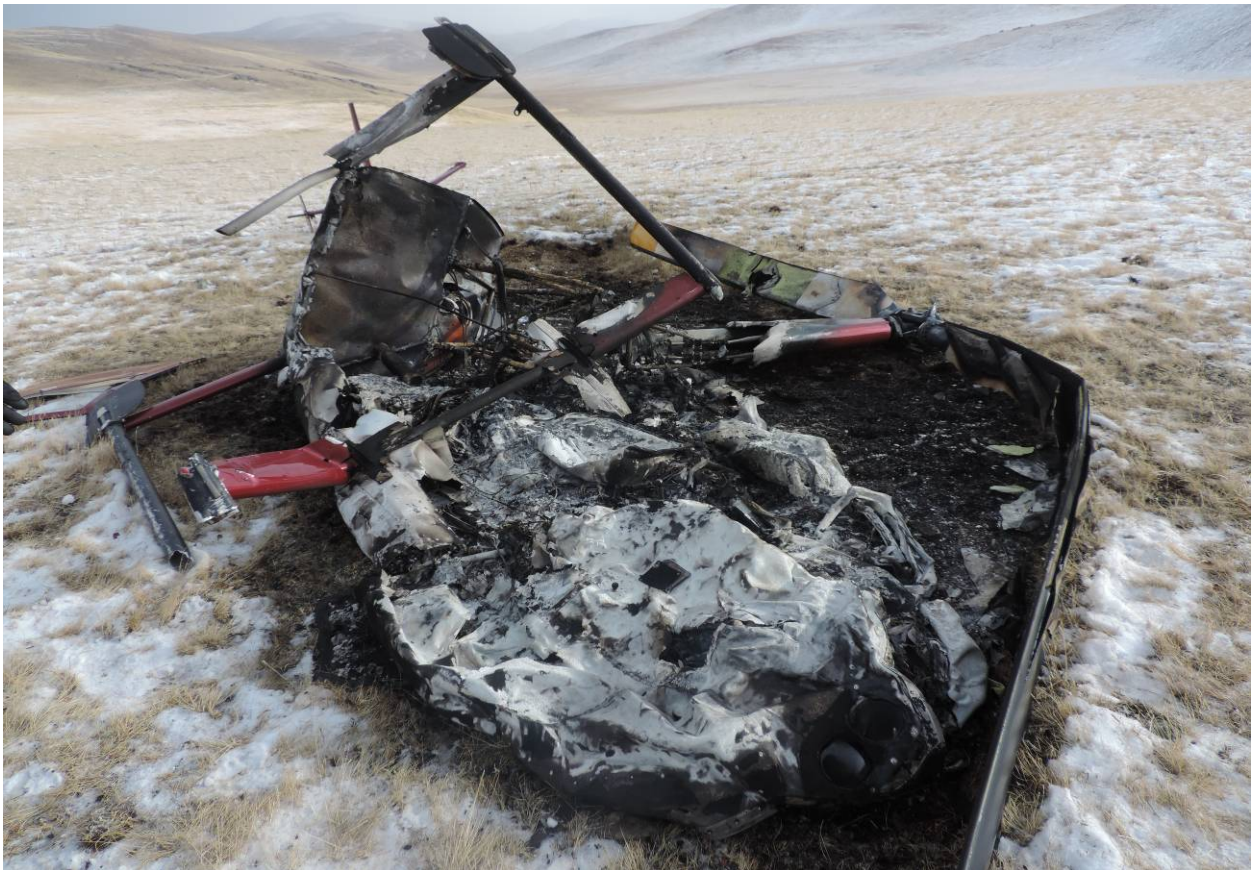
Рис.6.

Положение воздушного судна на месте АП приведено на рис.6.

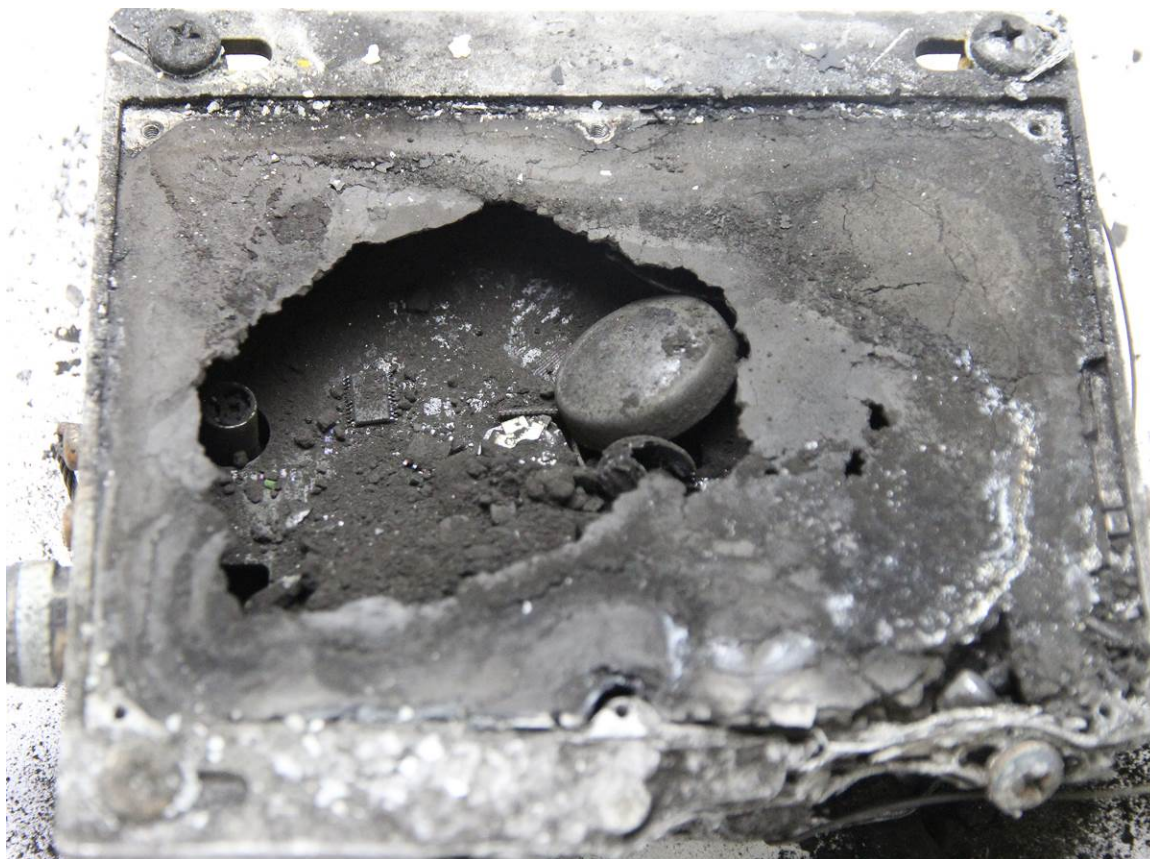
Рис.9.

Извлечь информацию с регистратора не представилось возможным из-за термического разрушения оборудования. Разрушения регистратора EMU с вертолета R-66 RA- 20605 приведены на рис.9.

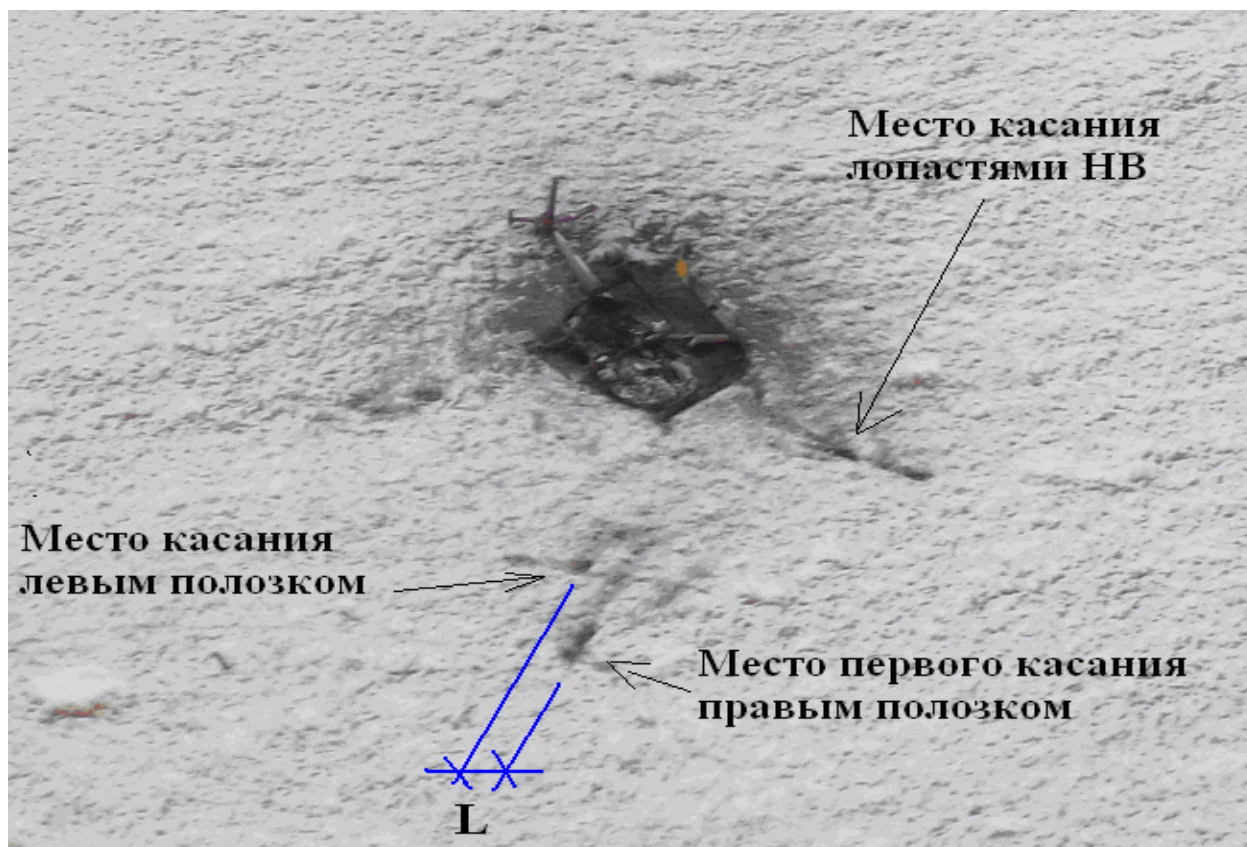
Рис.11.

Анализ мест касания и повреждений агрегатов вертолета дает основание полагать, что столкновение с земной поверхностью произошло с большими правым креном и тангажом на пикирование, а также с большой вертикальной скоростью (рис.11).

О большом тангаже можно судить по размерам следа от передней части ползка шасси на месте первого касания.

Анализ повреждения шасси показал, что при первом касании обломился и отделился фрагмент правого ползка по месту крепления передней дуги шасси, что свидетельствует о посадке с правым креном.

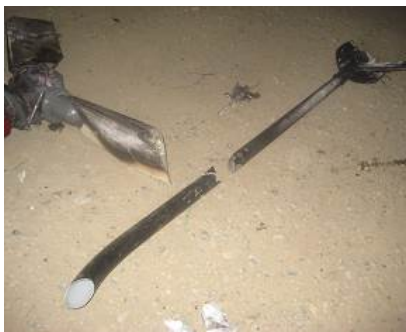
О большой вертикальной скорости и силе удара свидетельствуют следующие повреждения агрегатов (рис.12):

Разрушение правого
ползка шасси

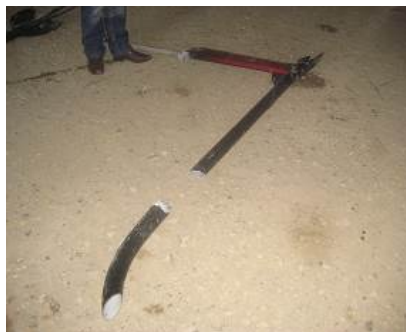
Разрушение левого ползка
шасси

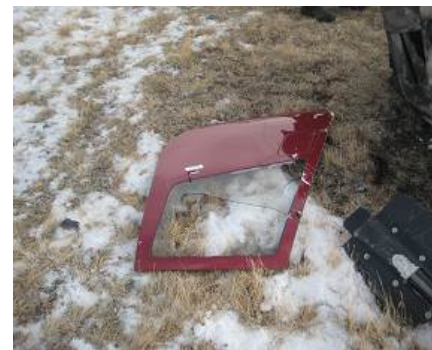
Обрыв левой задней двери с
замками в закрытом
положении

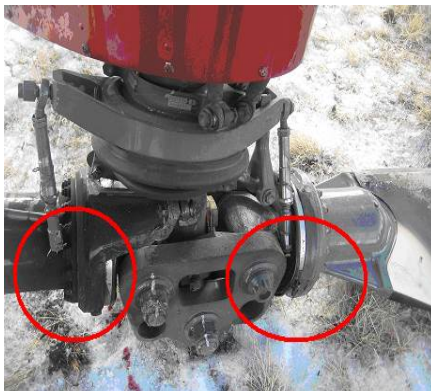
Обрыв тяг поворота лопастей
НВ

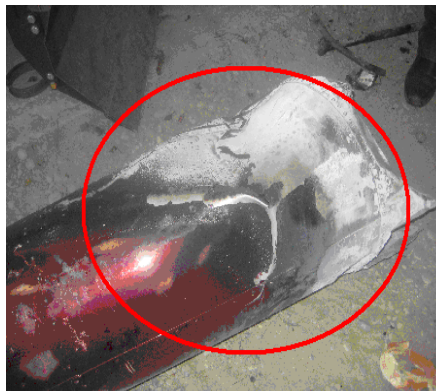
Гофра на хвостовой балке

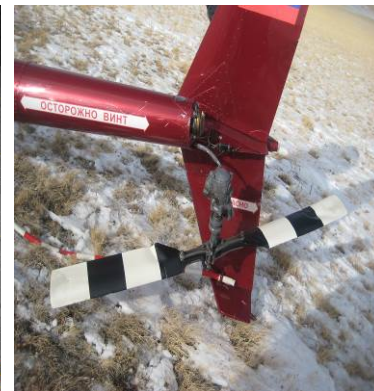
Обрыв болтов крепления
хвостового редуктора

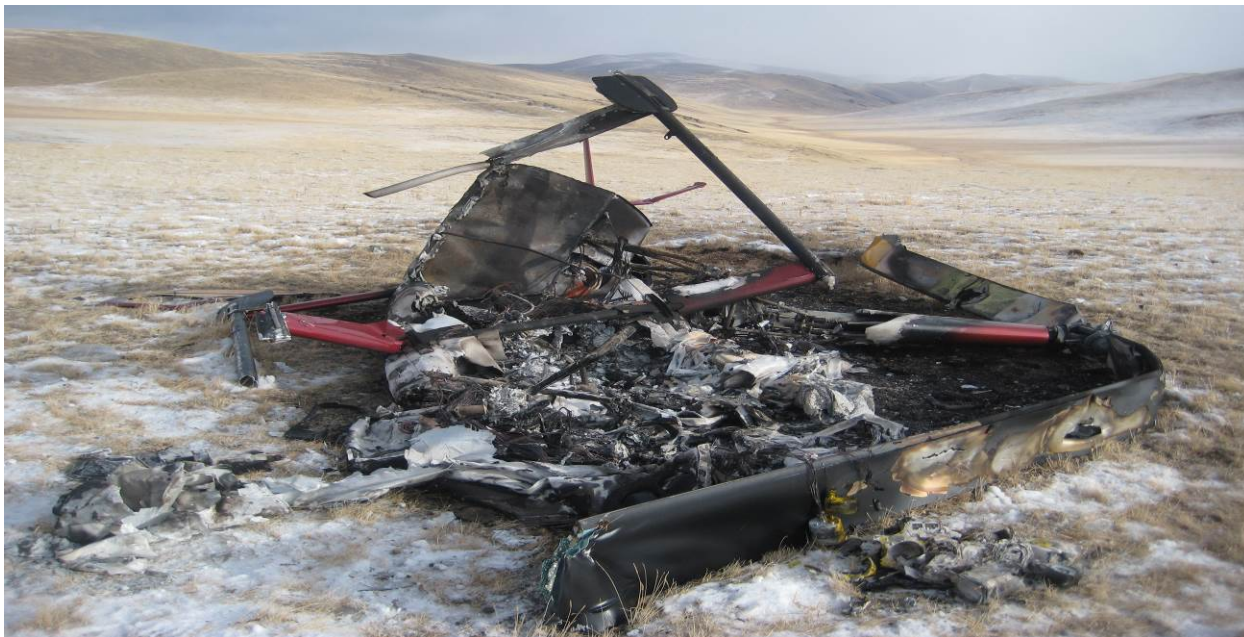
Рис.14.

Характер повреждений лопастей НВ вертолета подтверждает, что на момент касания мощность на винт не подводилась, т.к. лопасти не имеют характерной «саблевидности» (не изогнуты в плоскости вращения) (рис.14).

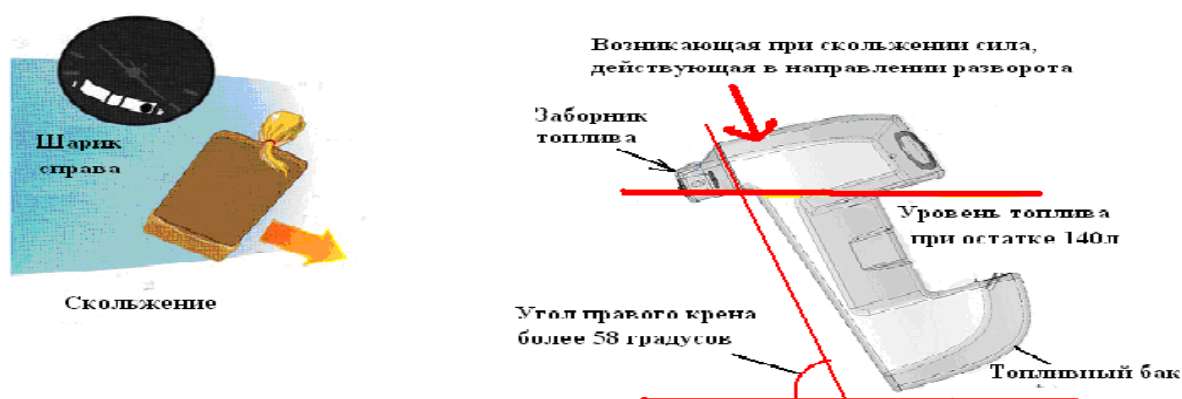
Рис.17.

Возможно, что сложилась ситуация, при которой сочетание большого правого крена и возникающей при скольжении силы, действующей в сторону разворота, привело к отливу топлива и оголению заборного устройства топливного бака. При этом, попадание воздуха в топливную систему и привело к самовыключению двигателя (рис.17).

Оголение заборника топлива при некоординированном развороте

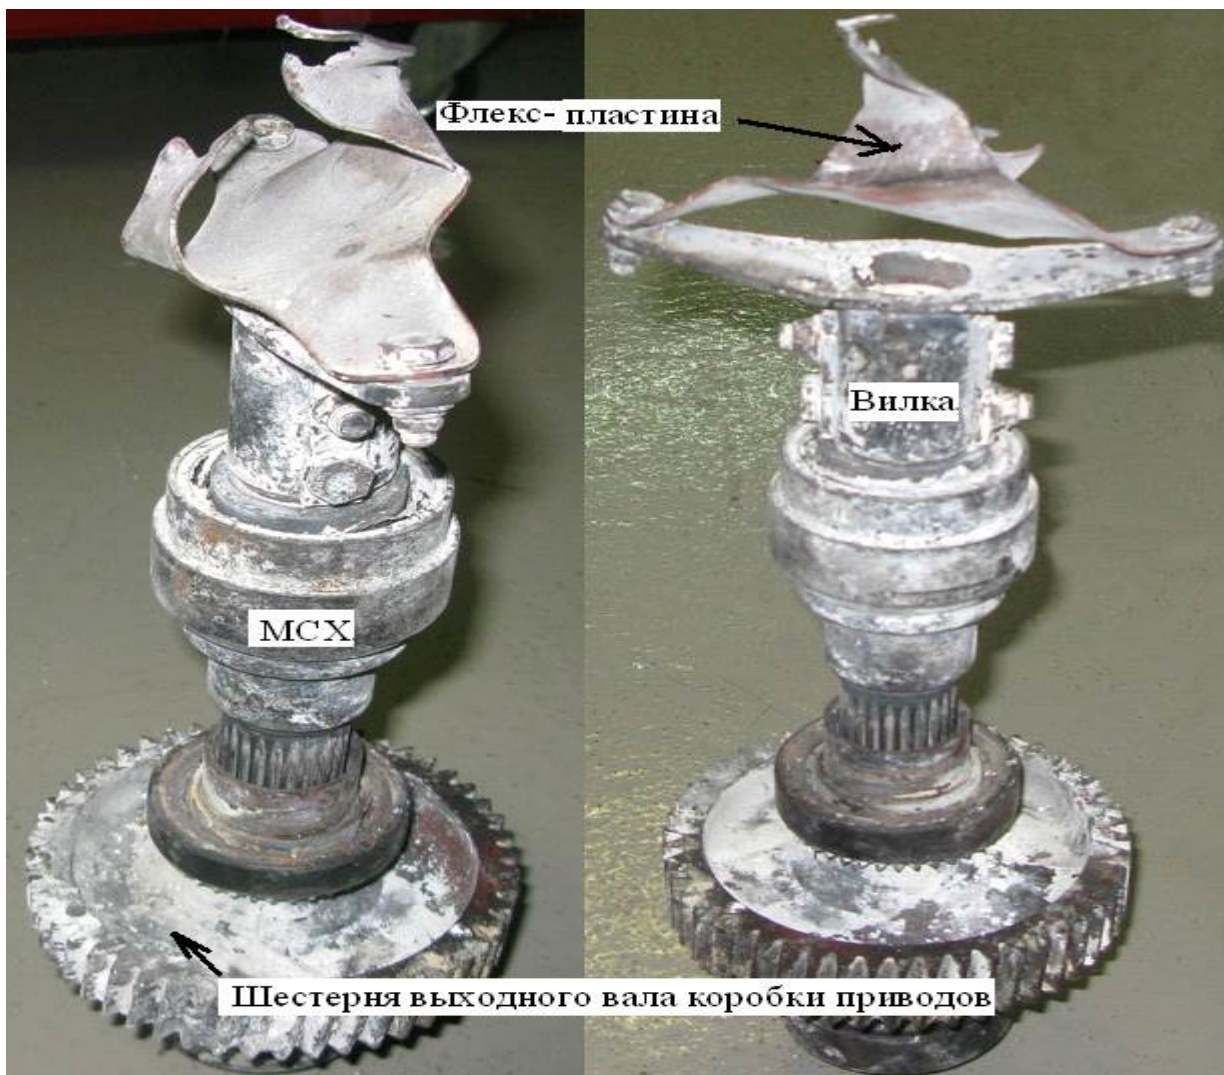
Рис.19.

Был исследован узел соединения вилки на валу МСХ с флекс-пластиной и валом привода главного редуктора (рис.19).

Флекс-пластина соединена с поперечиной вилки двумя болтами с гайками с проложенными в местах контакта шайбами.

Ведомые (разрушенные) лепестки флекс-пластины рассоединены с поперечиной ведомого вала. Указанное рассоединение произошло в результате разрыва материала флекс-пластины по перемычкам от болтов к контуру пластины в нагретом до высоких температур состоянии в результате пожара, возникшего на земле.

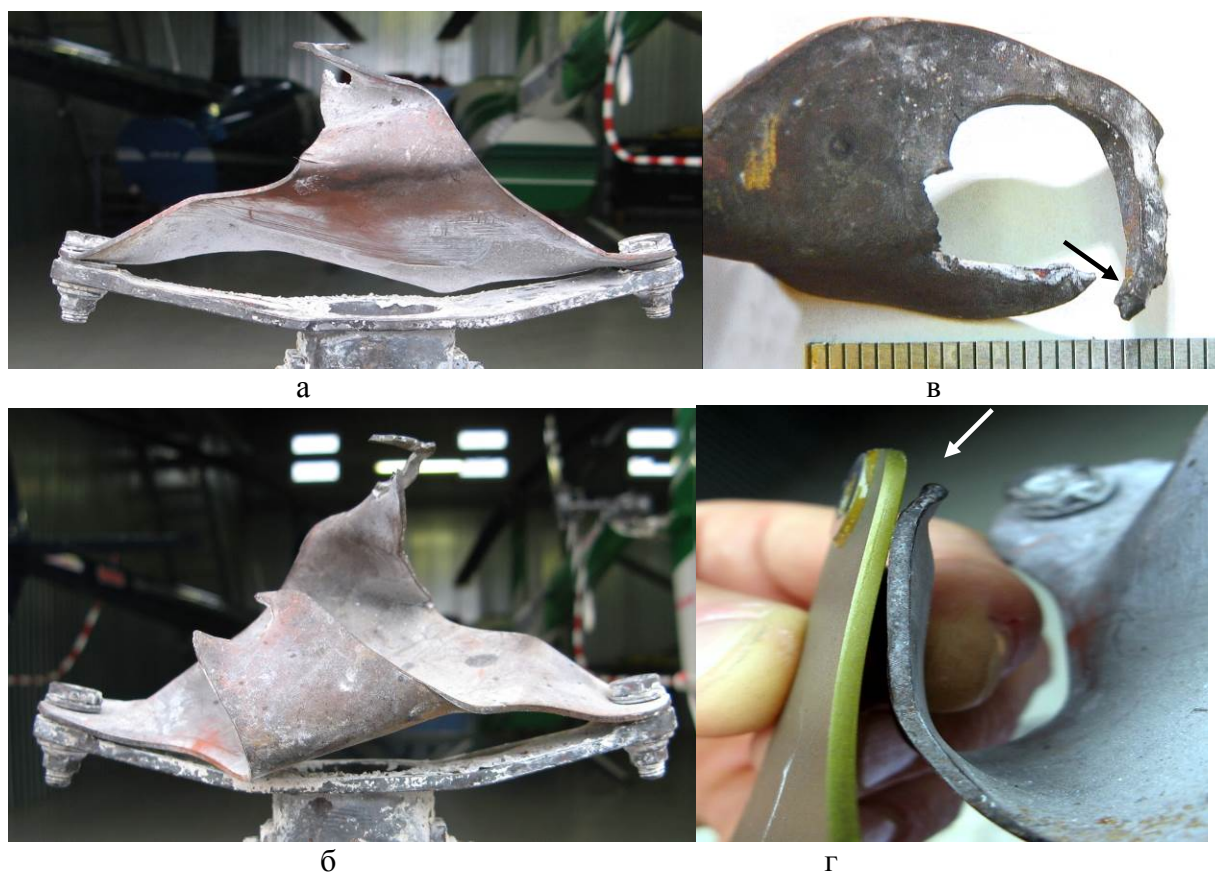
Рис.20.

– утонение (вытяжка) пластины в районе разрыва при пластичном состоянии материала, на рисунке 20г приведено сравнение толщины ведомого лепестка возле места его разрыва с толщиной кондиционной флекс-пластины. Видно, что перед разрывом материала произошла его вытяжка с утонением толщины лепестка. Стрелкой показано место оплавления лепестка в месте разрыва;

– ведомые лепестки флекс-пластины деформированы в нагретом при пожаре состоянии до температур, при которых материал разупрочняется (процесс отпуска с изменением структуры) и становится пластичным. Высокая степень нагрева подтверждается оплавлением лепестков на утонённых концах изломов перемычек, стрелкой показано место оплавления лепестка в месте разрыва (рис. 20в);

Признаки рассоединения флекс-пластины при пожаре на земле свидетельствуют о том, что в момент столкновения вертолётa с землёй она не была разрушена и находилась в соединении с ведомым валом. При этом рабочий крутящий момент от двигателя к главному редуктору не передавался, т.е. двигатель не работал, иначе при включённой

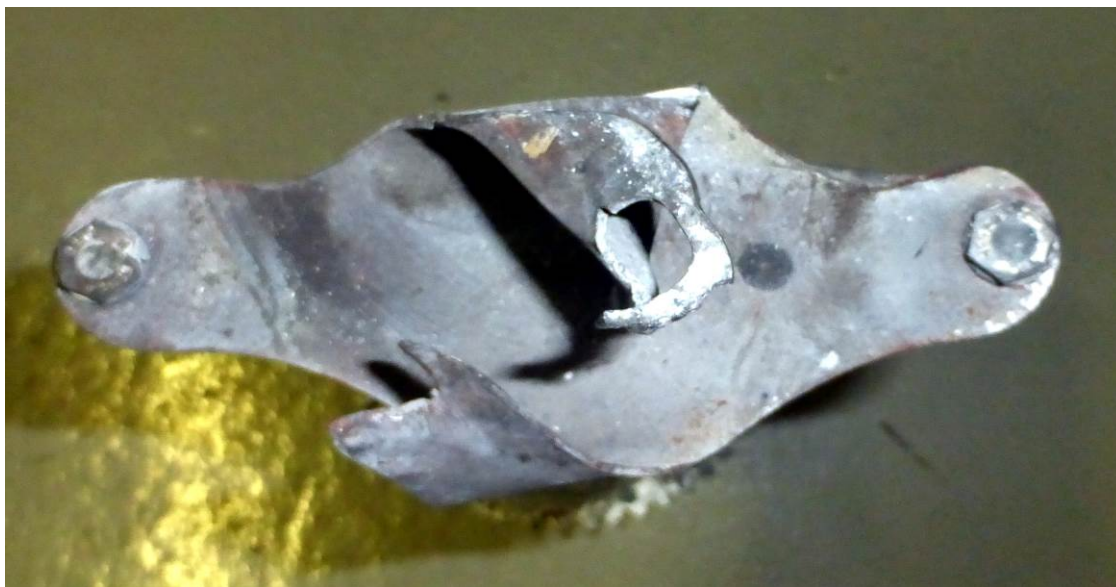
Рис.21.

Если посмотреть на флекс - пластину по оси вилки (рис. 21), создаётся впечатление «закрутки» ведомых лепестков от крутящего момента, который может быть воспринят как признак работы двигателя в момент столкновения вертолѐта с землѐй.

Однако, в расследуемом АП вертолѐт при столкновении с землѐй опрокинулся на левый борт, при этом угол установки двигателя, равный 37° к строительной продольной оси, оказался в плоскости, близкой к горизонтальной. Сила веса двигателя, приложенная к центру его тяжести, создала, помимо изгибающего момента, крутящий.

Следовательно, рассоединение флекс-пластины с поперечиной ведомого вала произошло в результате воздействия пожара, потери двигателем всех других опор и нагружения флекс-пластины от веса двигателя изгибающим и крутящим моментами.

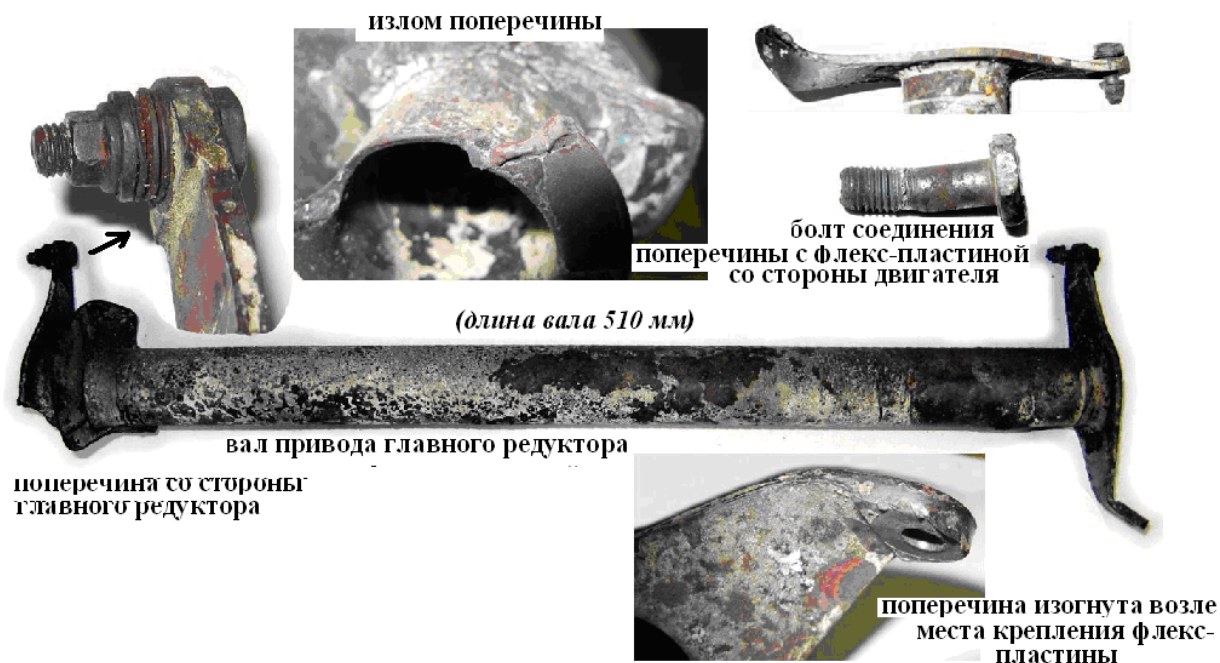
Рис.22.

Ведомый вал найден на месте АП в рассоединѐнном состоянии с флекс-пластинами. Общий вид вала и места соединения его поперечин с флекс-пластинами показаны на рис. 22.

Исследование вала показало, что все полученные повреждения соединительных элементов вызваны сочетанием механического и термического воздействия на указанные элементы в процессе пожара.

Соединение деталей узла «ведомый вал – флекс - пластина», находящееся на большем плече от центра тяжести двигателя, было более нагружено изгибающим и крутящим моментами от веса двигателя и разрушилось при пожаре на земле первым. Двигатель сорвался, повис на противопожарной перегородке, зацепившись за неё экраном ведомого вала. Затем разрушилась флекс - пластина узла вилки МСХ – ведомый вал и двигатель упал на землю.

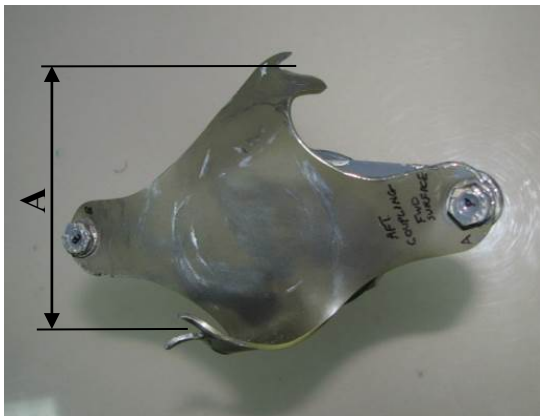
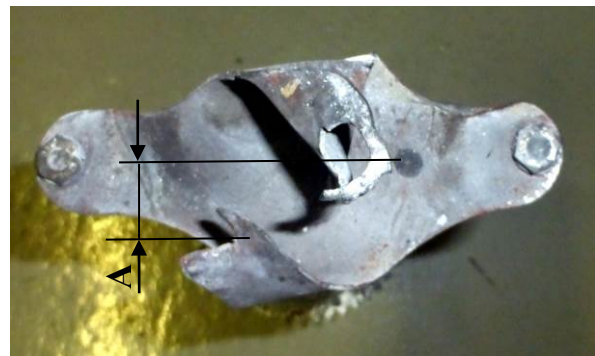
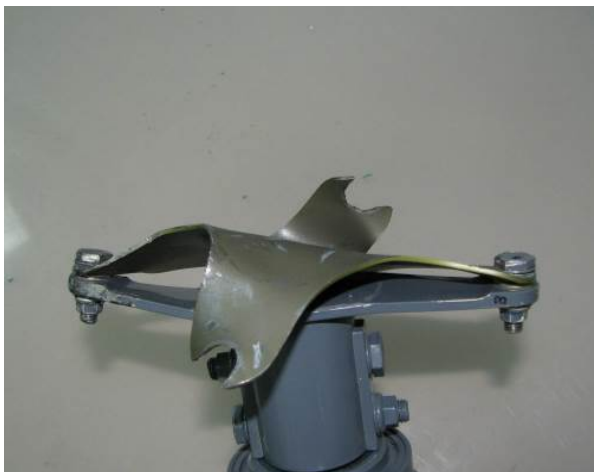
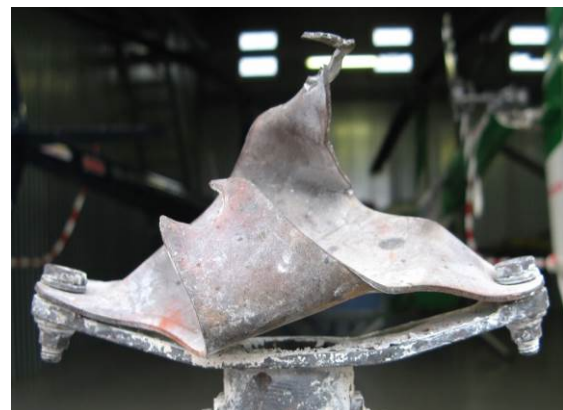
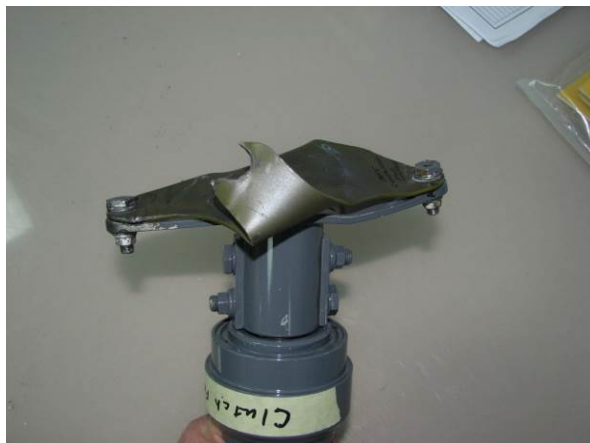
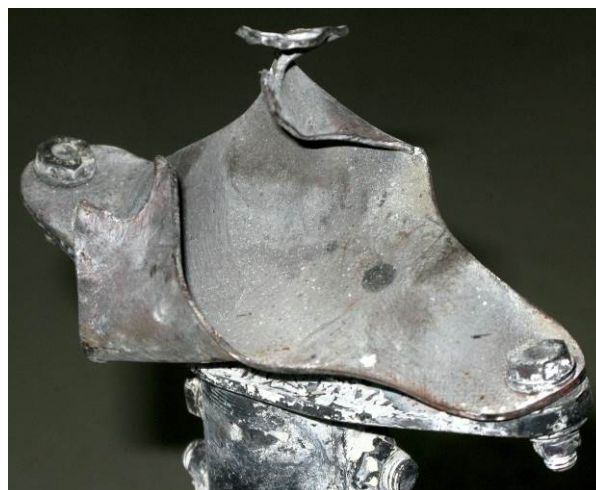
Рис. 23

На рис. 23а видно, что поперечина ведомого вала трансмиссии в процессе рассоединения с деформированным полотном флекс-пластины нанесла круговые царапины на ней, признак разрушения вращающейся флекс-пластины (двигатель работал). В случае RA-06205 таких царапин на полотне флекс-пластины нет (двигатель не работал).

При пожаре вертолёта R-66 RA-06205 произошло разрушение двух флекс-пластин трансмиссии от двигателя к главному редуктору. Сначала разрушилось соединение ведомый вал – вилка главного редуктора, после чего вал сместился до упора его экрана в противопожарную перегородку, затем произошло разрушение соединения вилка МСХ – ведомый вал.

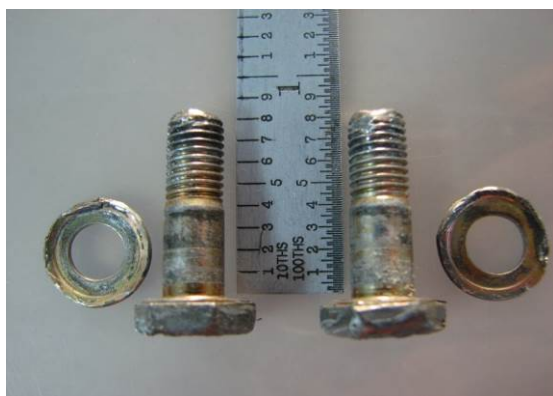
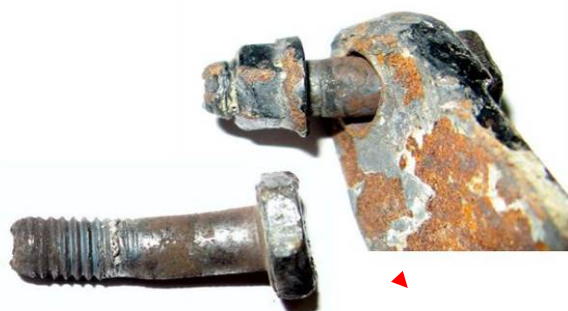
Рис.24.

На рис.24 показаны болты соединения флекс-пластины с поперечинами вертолёта G-LROK (24a) и болт поперечины ведомого вала со стороны главного редуктора вертолёта RA-06205 (24б).

Слабым звеном в кинематической цепи, которое разрушается при сопротивлении вращению при работающем двигателе, является флекс-пластина, а не болты (рис. 16а), которые практически не имеют видимых повреждений.
