МЕЖГОСУДАРСТВЕННЫЙ АВИАЦИОННЫЙ КОМИТЕТ
КОМИССИЯ ПО РАССЛЕДОВАНИЮ АВИАЦИОННЫХ ПРОИСШЕСТВИЙ

ОКОНЧАТЕЛЬНЫЙ ОТЧЕТ
ПО РЕЗУЛЬТАТАМ РАССЛЕДОВАНИЯ АВИАЦИОННОГО ПРОИСШЕСТВИЯ

Вид авиационного происшествия	Катастрофа
Типы воздушных судов	Вертолет R-44 Гидросамолёт Cessna U206F
Государственный и регистрационный опознавательные знаки	Вертолет RA-04383 Гидросамолёт RA-67523
Владелец	Вертолётa – частное лицо, Гидросамолётa – частное лицо
Авиационная администрация	МТУ ВТ ЦР ФАВТ МТ РФ
Место происшествия	Московская область, Истринский район, акватория Истринского водохранилища в районе населённого пункта Лечищево. Координаты 56°02,288' сш; 36°49,800' вд.
Дата и время	08.08.2015, 17 час 10 мин UTC (местное время 20 час 10 мин), день.

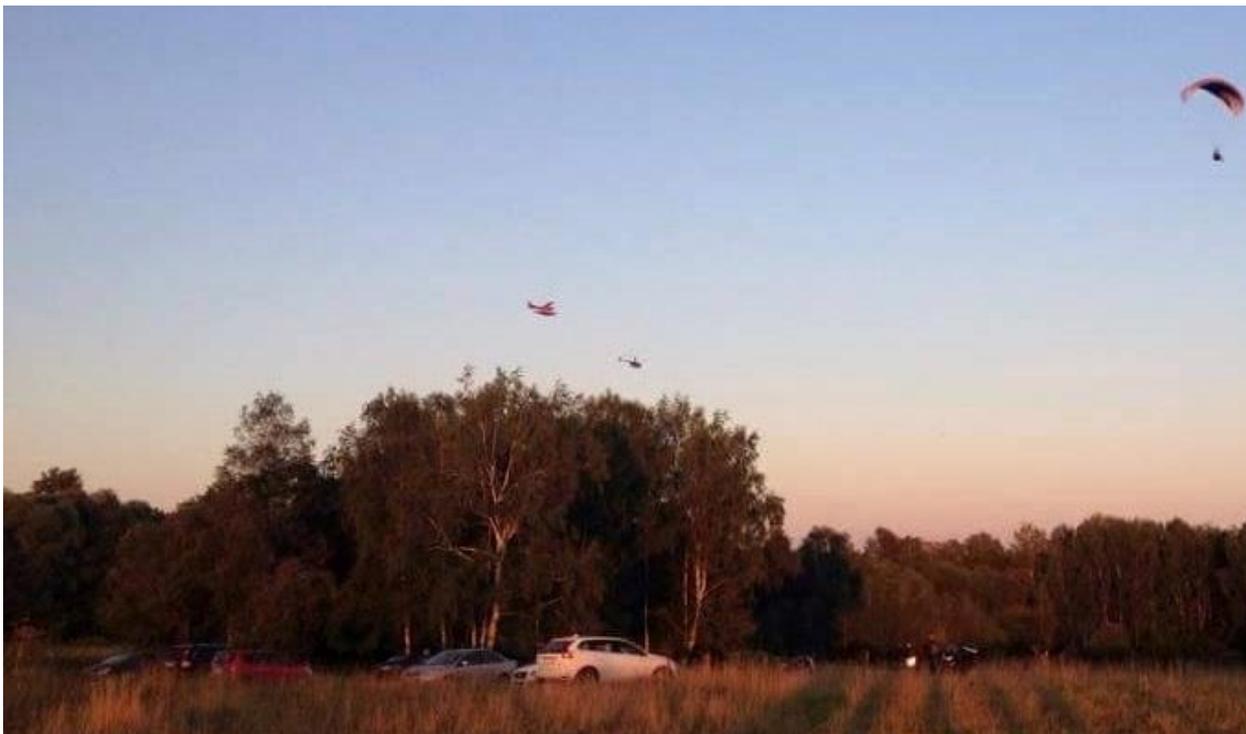
Рис 2. Положение ВС за несколько секунд до столкновения.

В 17:03, на высоте около 70 м и удалении около 200 м от западного берега водохранилища, самолёт правым поплавком шасси столкнулся с несущим винтом вертолёта. В результате полученных при столкновении повреждений оба ВС упали в воду и затонули. Все люди, находившиеся на борту обоих ВС, погибли.

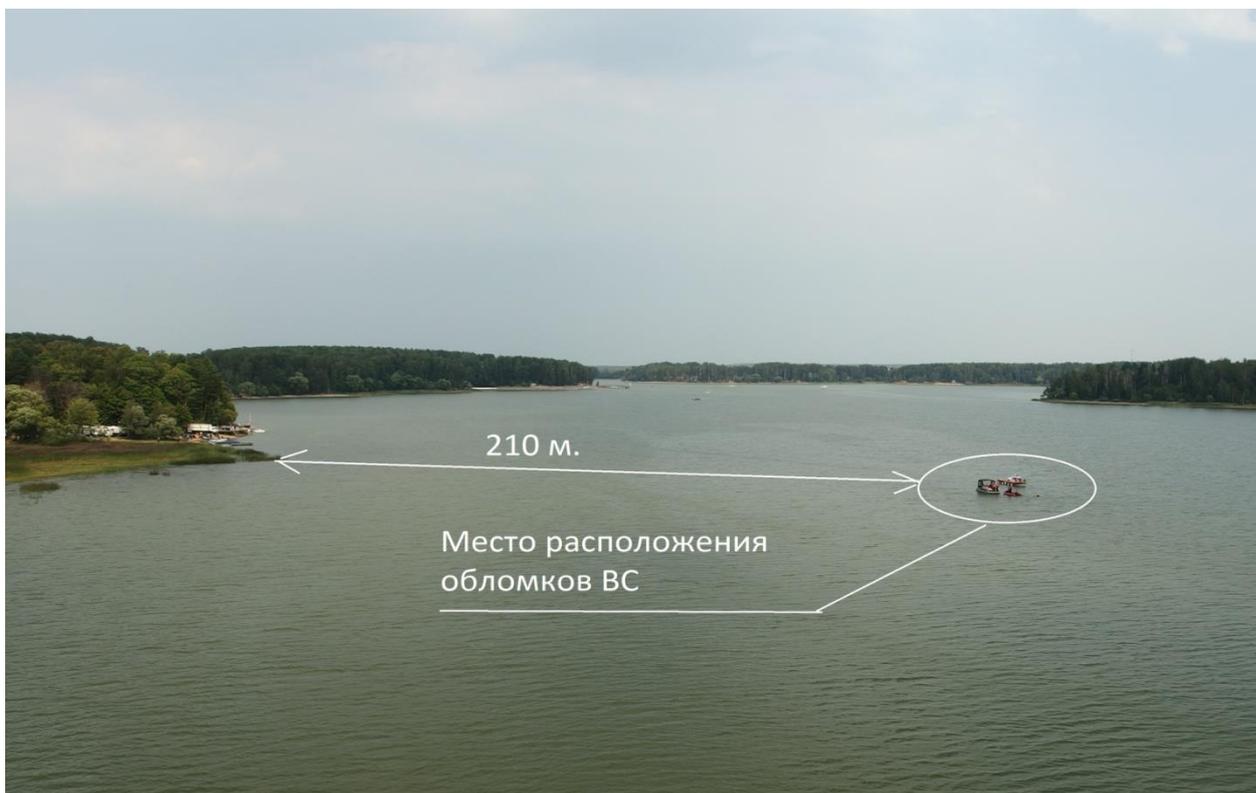
Рис 3. Место АП

В результате падения в воду после столкновения, гидросамолёт Cessna U206F RA-67523 и вертолёт R-44 RA-04383 полностью разрушены. Обломки обоих ВС (Рис. 4, 5) располагались на дне Истринского водохранилища на площади с радиусом около 50 м (Рис 3).

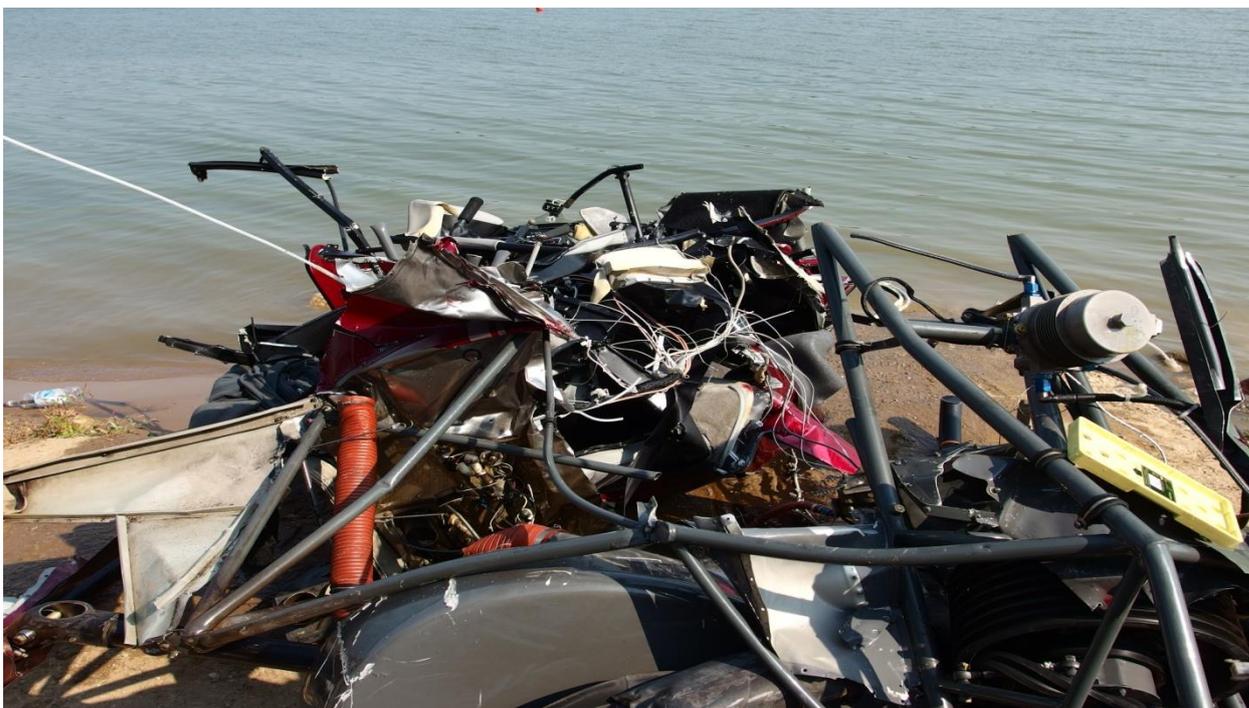
Рис 4. Фрагменты вертолёта R-44 RA-04383 после извлечения из воды.

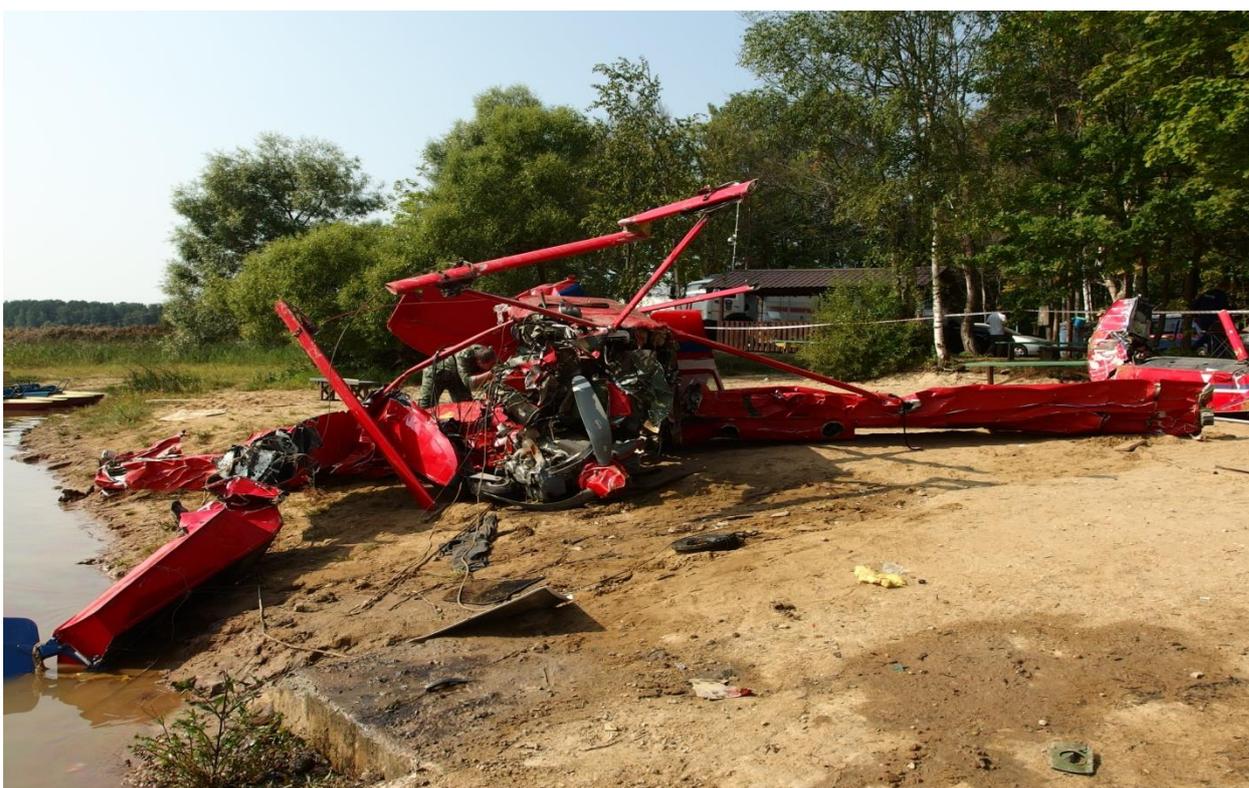
Рис 5. Фрагменты гидросамолёта Cessna U206F RA-67523 после извлечения из воды.

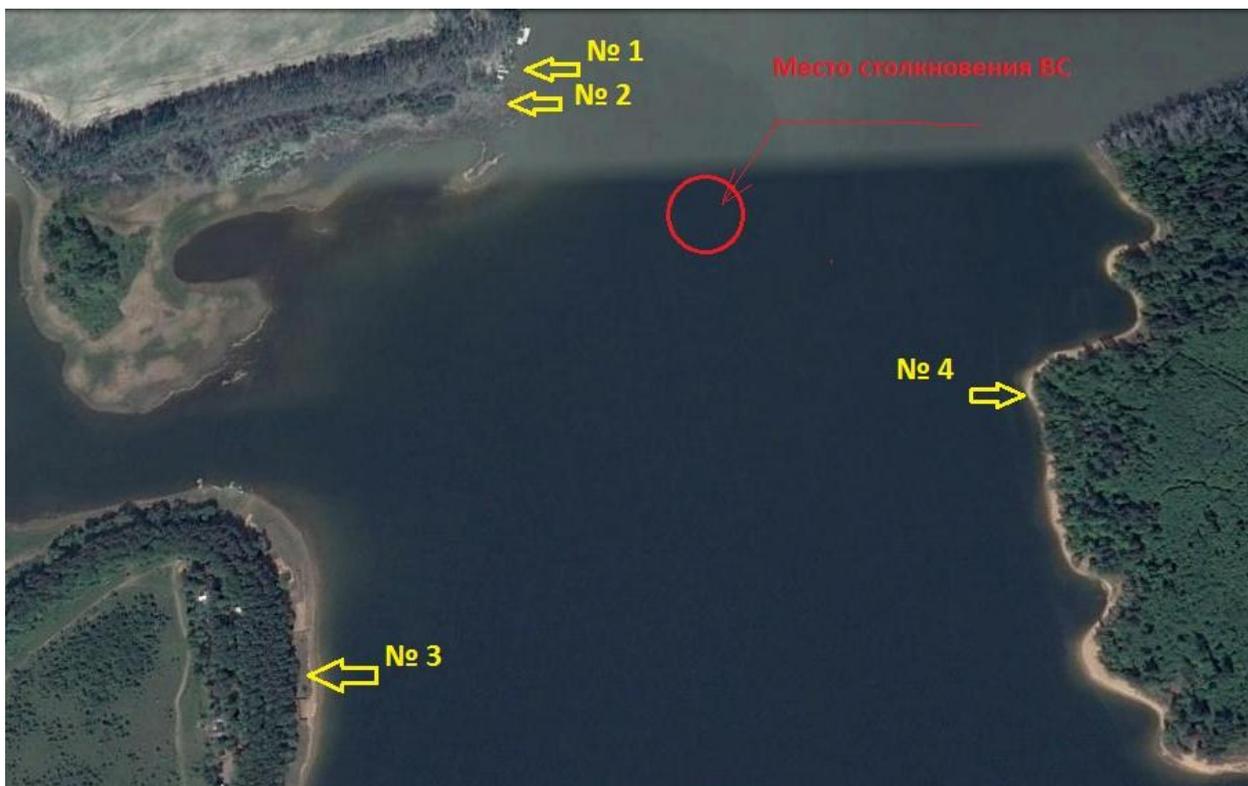
Рис 6. Схема расположения очевидцев АП

Для установления траектории движения и высоты столкновения был выполнен полёт на одноплодном вертолётe. Траектория движения и высота полёта корректировалась с земли очевидцами события, находившимися на местах, с которых они наблюдали АП (Рис 6).

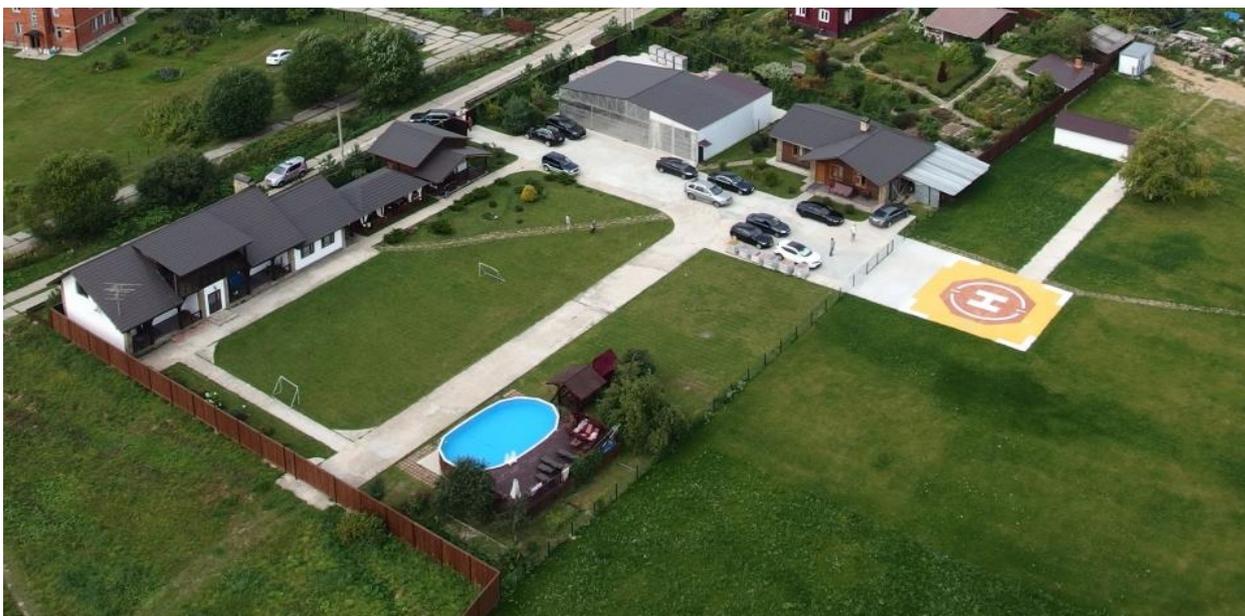
Рис 7. Частная вертолётная площадка.

Ориентировочно в 13:34, пилот вертолётa R-44 RA-04383 по мобильному телефону связался с РП клуба и согласовал посадку на свою посадочную площадку. Площадка располагалась в границах зоны временного ограничения полётов. Вертолёт произвёл посадку на площадку ориентировочно в 13:38. На основании данного факта можно утверждать, что пилот вертолётa изучал аэронавигационную информацию по маршруту полёта и знал о временном ограничении в районе расположения посадочной площадки.

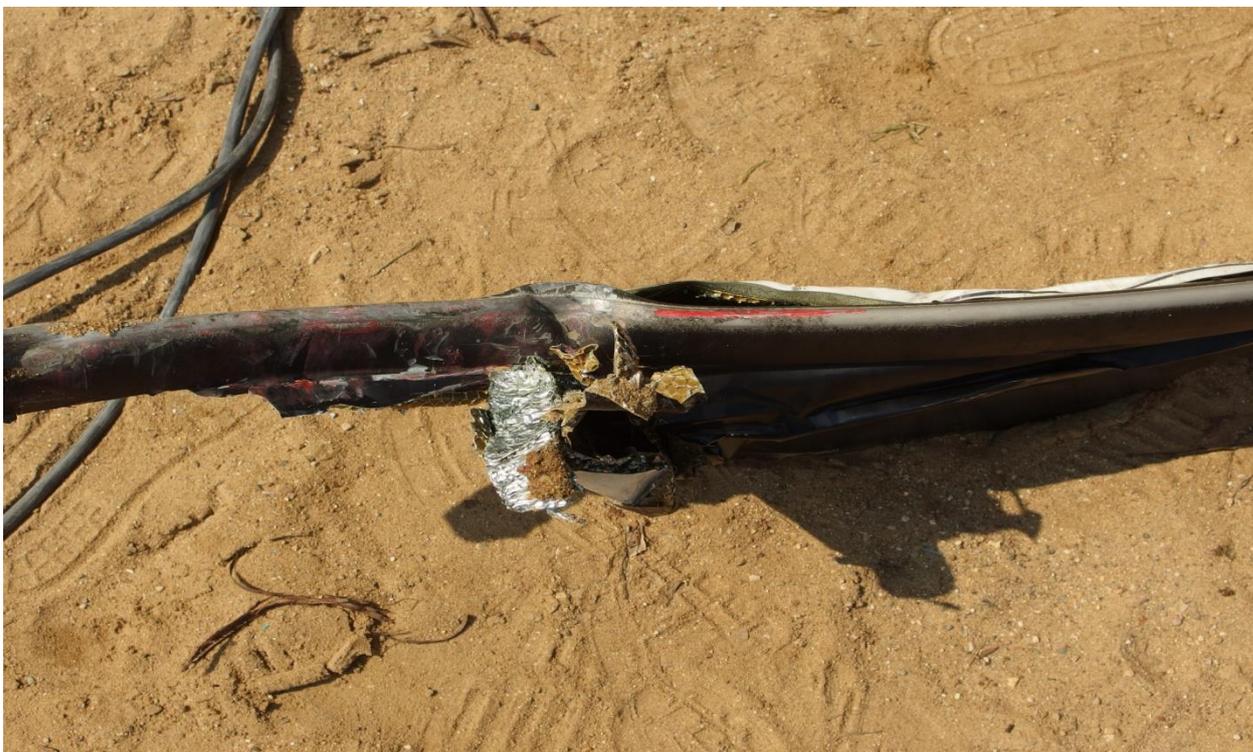
По информации, полученной от очевидцев АП, по результатам эксперимента и из анализа полученных повреждений, комиссия пришла к заключению, что при столкновении правого поплавка гидросамолета Cessna U206F RA-67523 с лопастями несущего винта вертолёта Robinson R-44 RA-04383 была срезана верхняя часть поплавка с передним узлом подвески (Рис 8, 9).

Рис. 9. Фрагмент лопасти несущего винта со следами лакокрасочного покрытия гидросамолёта
