**МЕЖГОСУДАРСТВЕННЫЙ
АВИАЦИОННЫЙ КОМИТЕТ**

**КОМИССИЯ
ПО РАССЛЕДОВАНИЮ
АВИАЦИОННЫХ ПРОИСШЕСТВИЙ**

**ИНФОРМАЦИОННЫЙ
БЮЛЛЕТЕНЬ**

**Состояние безопасности полетов
гражданских воздушных судов
государств-участников
«Соглашения о гражданской авиации
и об использовании воздушного пространства»
в мае 2018 года**

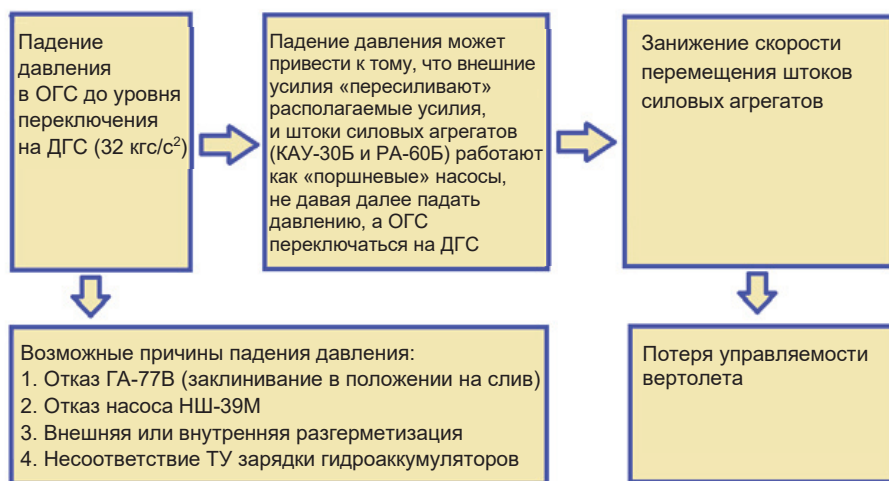
В процессе всего времени развития аварийной ситуации скорость перемещения силового(ых) штока(ов) была недостаточной для обеспечения штатной управляемости вертолета.

Проведенные исследования и испытания выявили возможную проблему, которая в общем виде может быть представлена следующей блок-схемой.

Для опровержения или подтверждения указанной комиссией версии АП необходимо выполнение следующих работ:

1. Разработка и изготовление испытательного стенда.
