МЕЖГОСУДАРСТВЕННЫЙ АВИАЦИОННЫЙ КОМИТЕТ
КОМИССИЯ ПО РАССЛЕДОВАНИЮ АВИАЦИОННЫХ ПРОИСШЕСТВИЙ

ОКОНЧАТЕЛЬНЫЙ ОТЧЕТ
ПО РЕЗУЛЬТАТАМ РАССЛЕДОВАНИЯ АВИАЦИОННОГО ПРОИСШЕСТВИЯ

Вид авиационного происшествия	катастрофа
Тип воздушного судна	Самолет, Ц-150L
Государственный регистрационный опознавательный знак	RA – 0848G
Владелец	Частное лицо
Эксплуатант	ООО НПО «Авиакомпания СТАТУС»
Авиационная администрация	Татарское МТУ МТ РФ
Место происшествия	1 км восточнее населённого пункта Урмантау, Дуванского района, республики Башкортостан. Координаты места АП – 55°28' С.Ш.; 57°42' В.Д.
Дата и время	15.06.2009 г., в 06:05 UTC (12:05 местного времени), день

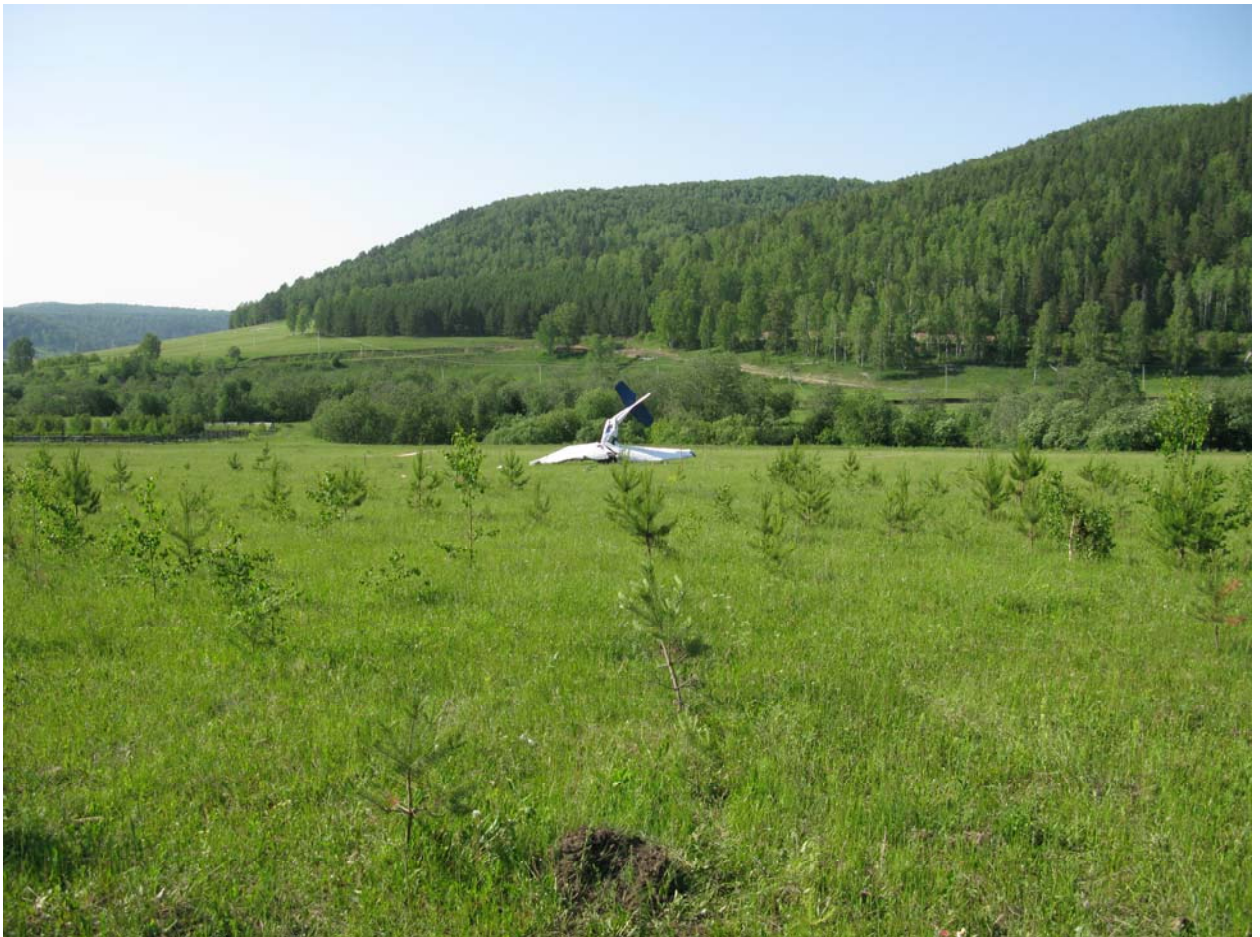
Авиационное происшествие произошло в предгорье с холмисто - пересеченной местностью. Место АП представляет собой поляну, расположенную в ложине, между заросшими лесом холмами. Высота места происшествия над уровнем моря около 240 м. Разрушившийся самолет лежит с курсом $МК \approx 130^\circ$. Обломки конструкции самолета разбросаны в радиусе 30 м. Первое касание самолета о земную поверхность произошло правой законцовкой крыла, о чем свидетельствует схожесть фрагмента лакокрасочного покрытия, обнаруженного в месте первого касания, с поврежденным участком на правой законцовке крыла.³ Магнитный курс, с которым двигался самолёт в этот момент, составлял примерно $250 \div 260^\circ$. Далее самолет развернуло вправо примерно на 80° , после чего произошло соударение воздушным винтом о землю с последующим «капотированием» самолета и дальнейшим разворотом по инерции вправо еще примерно на 160° .

От места первого касания самолет переместился по земле на расстояние 20 м с азимутом 270° и остановился.

По характеру разброса фрагментов конструкции и следов движения самолета можно сделать вывод о том, что перед столкновением с землей у самолета был значительный правый крен и малая поступательная скорость. Механизация крыла (закрылки) была убрана. Характер следов от лопастей воздушного винта на земле позволяет сделать вывод о том, что до момента АП винт вращался с подводом мощности от двигателя.

В результате АП произошло разрушение фюзеляжа и кабины самолёта. Следы пожара отсутствуют.

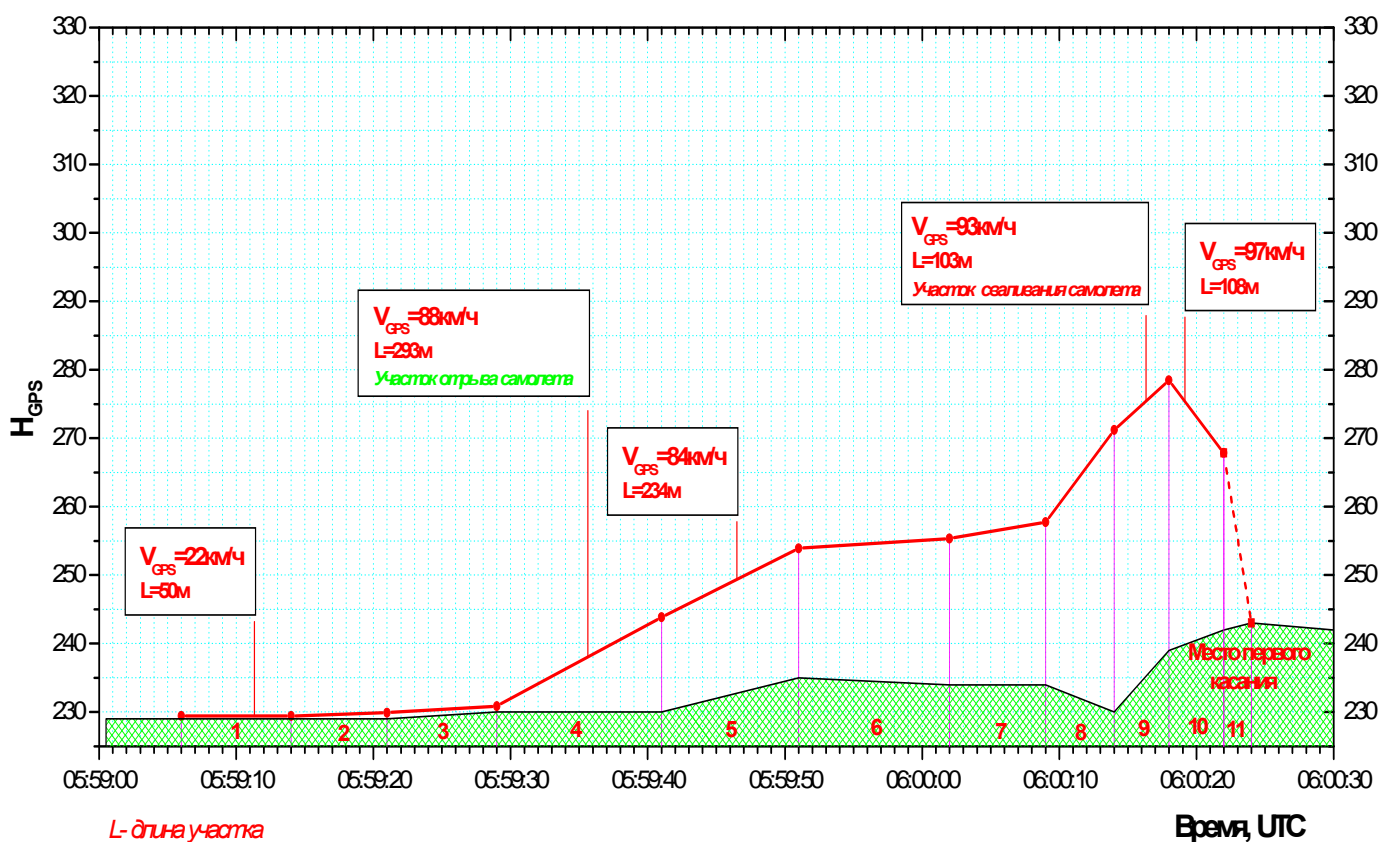
После отрыва, в наборе высоты до 25 м, наблюдается падение путевой скорости до 84 км/ч. Это могло произойти из-за усиления встречной составляющей ветра, но, наиболее вероятно, это объясняется недостатком мощности двигателя для фактических параметров взлёта. Подтверждением этому может служить уменьшение пилотом вертикальной скорости набора на этой высоте (участки № 6,7), за счёт которой идет рост путевой скорости. Также, наиболее вероятно, на этой высоте происходит уборка закрылков для уменьшения величины аэродинамического сопротивления.

К концу участка разгона №7 самолёт достигает путевой скорости 106-108 км/ч. Если встречная составляющая ветра не менялась, то истинная скорость в этот момент была 128-130 км/ч. На данной скорости пилот приступает к набору высоты. В РЛЭ на данных скоростях рекомендовано производить набор высоты для условий взлёта с массой, не превышающей максимально допустимую.

От начала старта до этого момента (конец участка № 7) самолёт прошёл расстояние в 1321 м. До склона холма, расположенного по курсу взлёта, осталось расстояние менее

1000 м. Выполняя набор высоты с вертикальной скоростью 2,5-3 м/сек, самолёт начинает терять скорость, так как мощности двигателя не хватает для данного режима набора. Пилот уменьшает вертикальную скорость до 1,5-2 м/сек и на путевой скорости 93 км/ч (115-117 км/ч истинной, участок № 9) принимает решение выполнить правый разворот, чтобы отвернуть от препятствия по курсу взлёта и одновременно выйти на точку, занесённую в GPS-приёмнике как начало маршрута.
