МЕЖГОСУДАРСТВЕННЫЙ АВИАЦИОННЫЙ КОМИТЕТ
КОМИССИЯ ПО РАССЛЕДОВАНИЮ АВИАЦИОННЫХ ПРОИСШЕСТВИЙ

ОКОНЧАТЕЛЬНЫЙ ОТЧЕТ
ПО РЕЗУЛЬТАТАМ РАССЛЕДОВАНИЯ АВИАЦИОННОГО ПРОИСШЕСТВИЯ

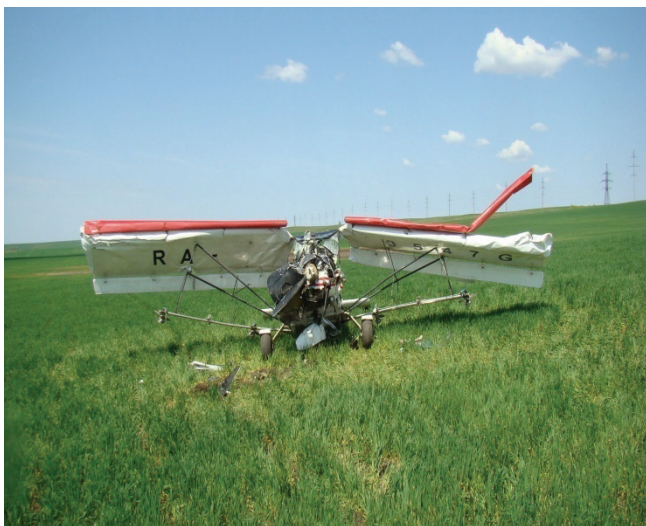
Рис. № 2. Вид самолета спереди

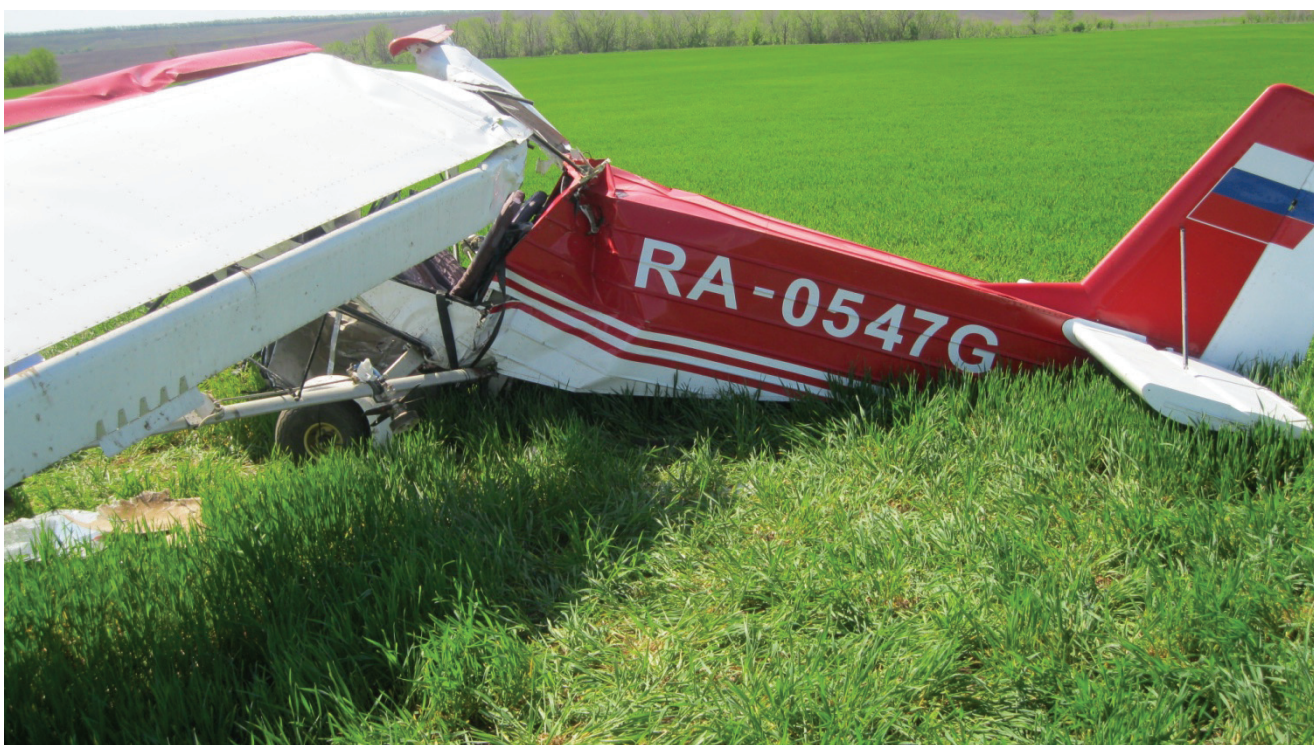
Рис. № 4. Вид самолета слева

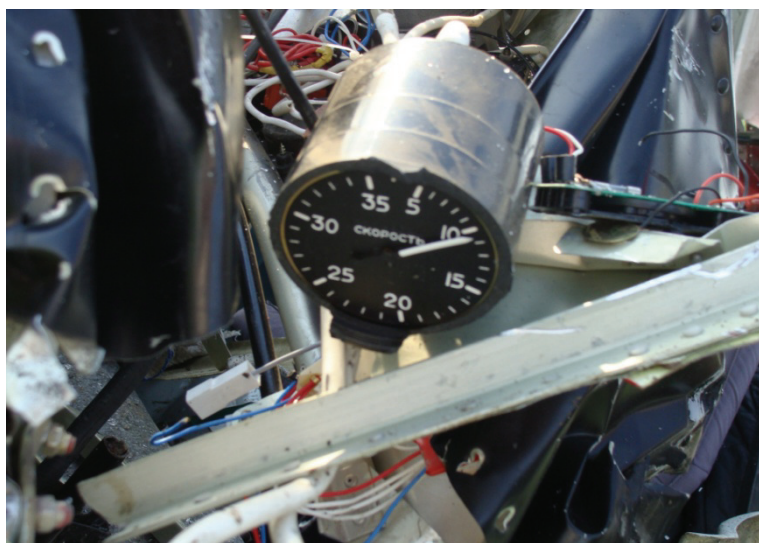
Рис. № 12. Показания указателя приборной скорости полета в момент удара самолета о землю
