**МЕЖГОСУДАРСТВЕННЫЙ АВИАЦИОННЫЙ КОМИТЕТ**  
**КОМИССИЯ ПО РАССЛЕДОВАНИЮ АВИАЦИОННЫХ ПРОИСШЕСТВИЙ**

**ОКОНЧАТЕЛЬНЫЙ ОТЧЕТ**  
**ПО РЕЗУЛЬТАТАМ РАССЛЕДОВАНИЯ АВИАЦИОННОГО ПРОИСШЕСТВИЯ**

Вид авиационного происшествия	Авария
Тип воздушного судна	Тепловой аэростат серии АТ104 модель 80ТА «Классика»
Государственный и регистрационный опознавательные знаки	RA-1360G
Серийный номер	2700809
Владелец	Частное лицо
Авиационная администрация	Приволжское МТУ ВТ ФАВТ
Место происшествия	12 км южнее г. Чкаловск Нижегородской области Координаты: 56°40'03,3" сш, 043°10'28,3" вд
Дата и время	03.05.2014 г, 15:45 UTC (19:45 местного времени), день

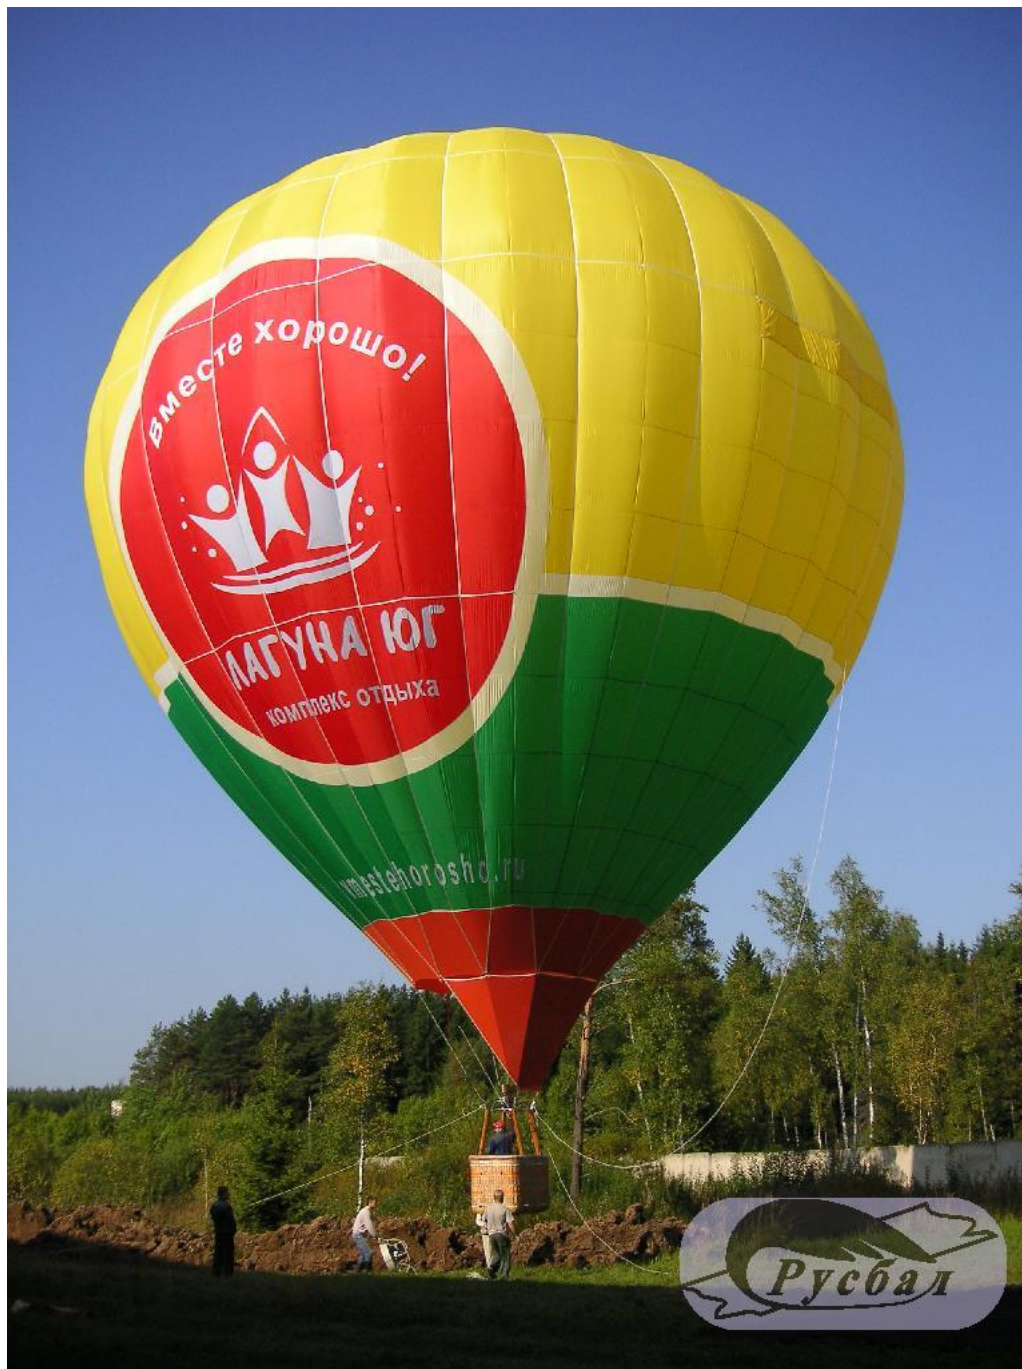
Рис. 2. Тепловой аэростат серии АТ104 модель 80ТА «Классика» RA-1360G до АП

Тип ВС	Тепловой аэростат
Серия	АТ104
Модель	80ТА
Сертификат типа	№ СТ 257-АТ104 от 29.06.2006 г.
Заводской номер	2700809
Изготовитель, дата изготовления ВС	ЗАО НПП «Русбал», г. Москва, 25.08.2009 г.

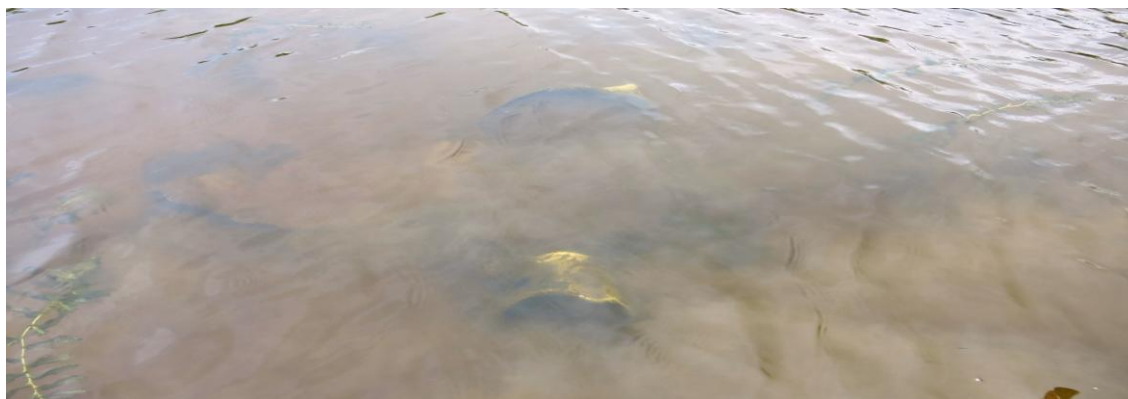
Рис. 6. Взорвавшийся газовый баллон в воде на дне р. Юг.

Неуправляемый полёт ТА над водной поверхностью р. Юг и взрыв газового баллона в гондole аэростата очевидцы АП сняли на камеру мобильного телефона (рис. 7, 8). Организованными дополнительными поисками взорвавшийся газовый баллон был обнаружен в воде на дне р. Юг (рис. 6).

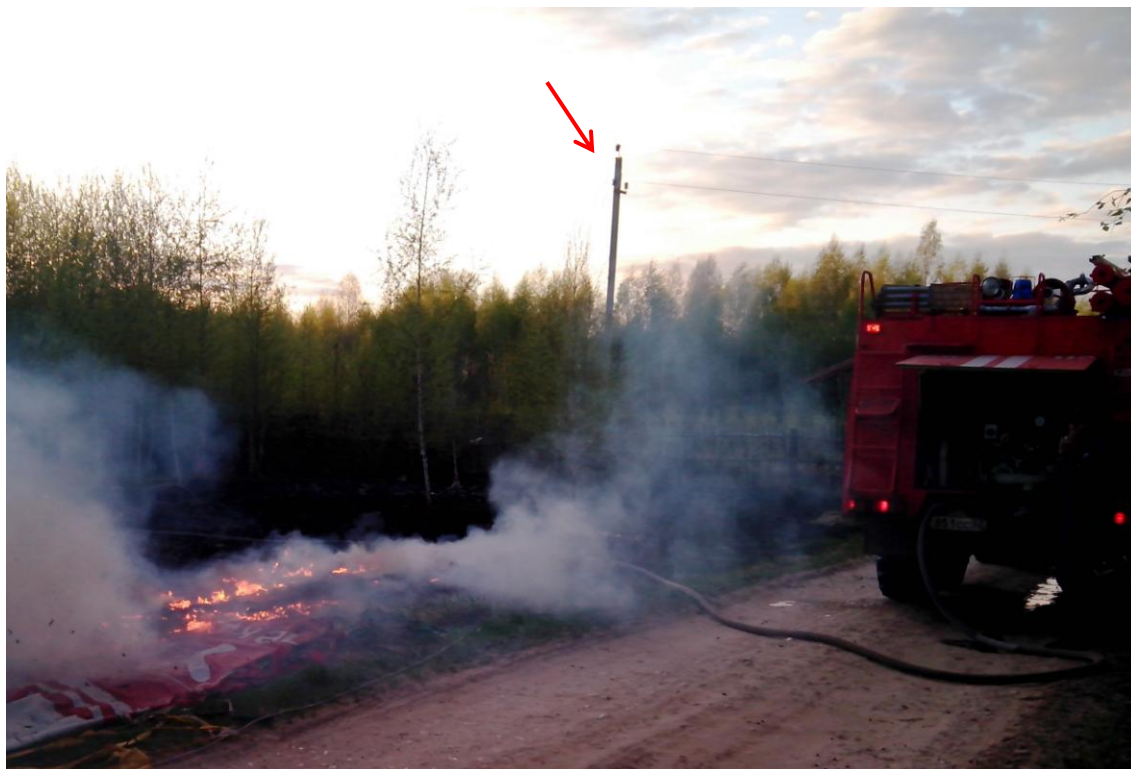
Рис. 9. Оборванные провода ЛЭП ВЛ-1034 на месте падения ТА

Через 3,1 км от места АП, перелетев устье реки Юг, ТА столкнулся с проводами линии электропередачи в районе д. Тимонькино Чкаловского района Нижегородской области и упал на землю (рис. 9).

**Примечание:** Из справки главного инженера Чкаловского РЭС от 12.05.2014 г. № 71:  
«Уведомляю Вас, что 03.05.2014 г. вследствие падения неуправляемого воздушного шара на ВЛ-1034 от ПС Пуреховская в пролетах опор № 115-117 в районе д. Тимонькино были повреждены провода».

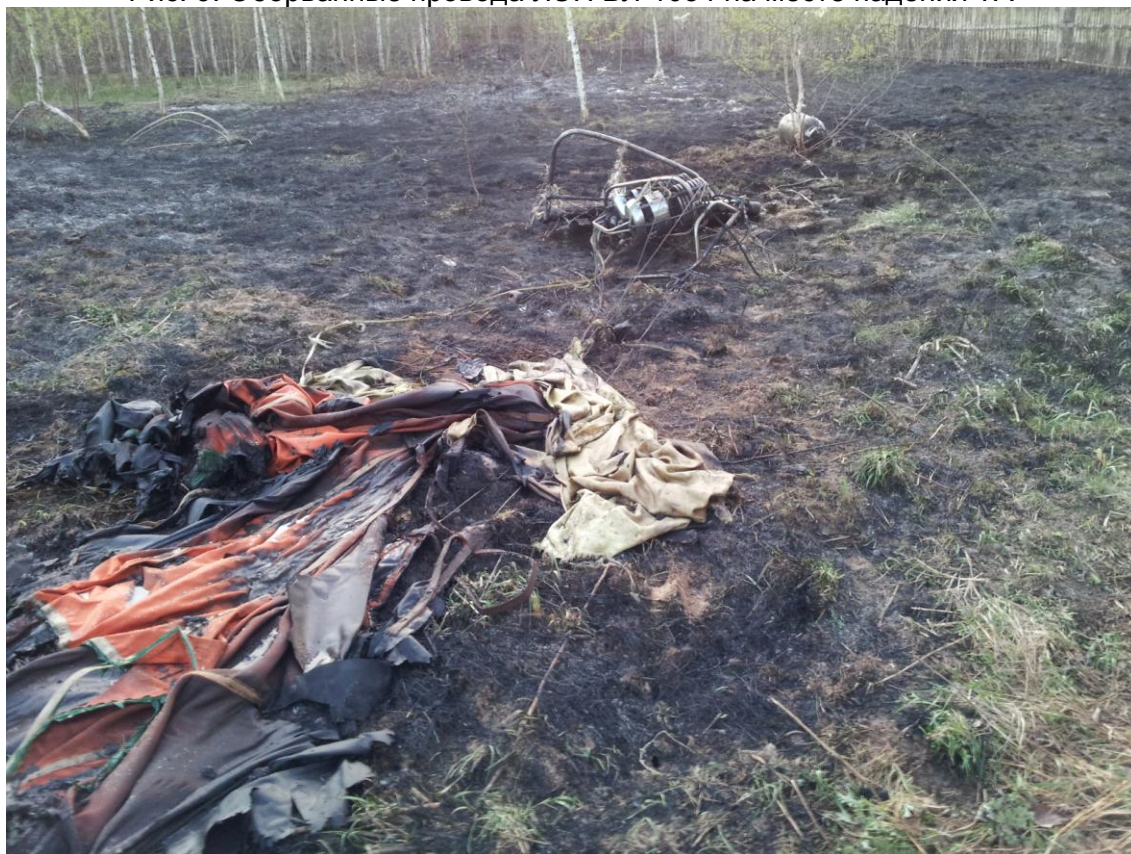
Рис. 10. Тепловой аэростат серии АТ104 модель 80ТА «Классика» RA-1360G после падения и ликвидации пожара

Пожар, возникший при АП, и взрыв газового баллона полностью уничтожили аэростат (рис. 10).

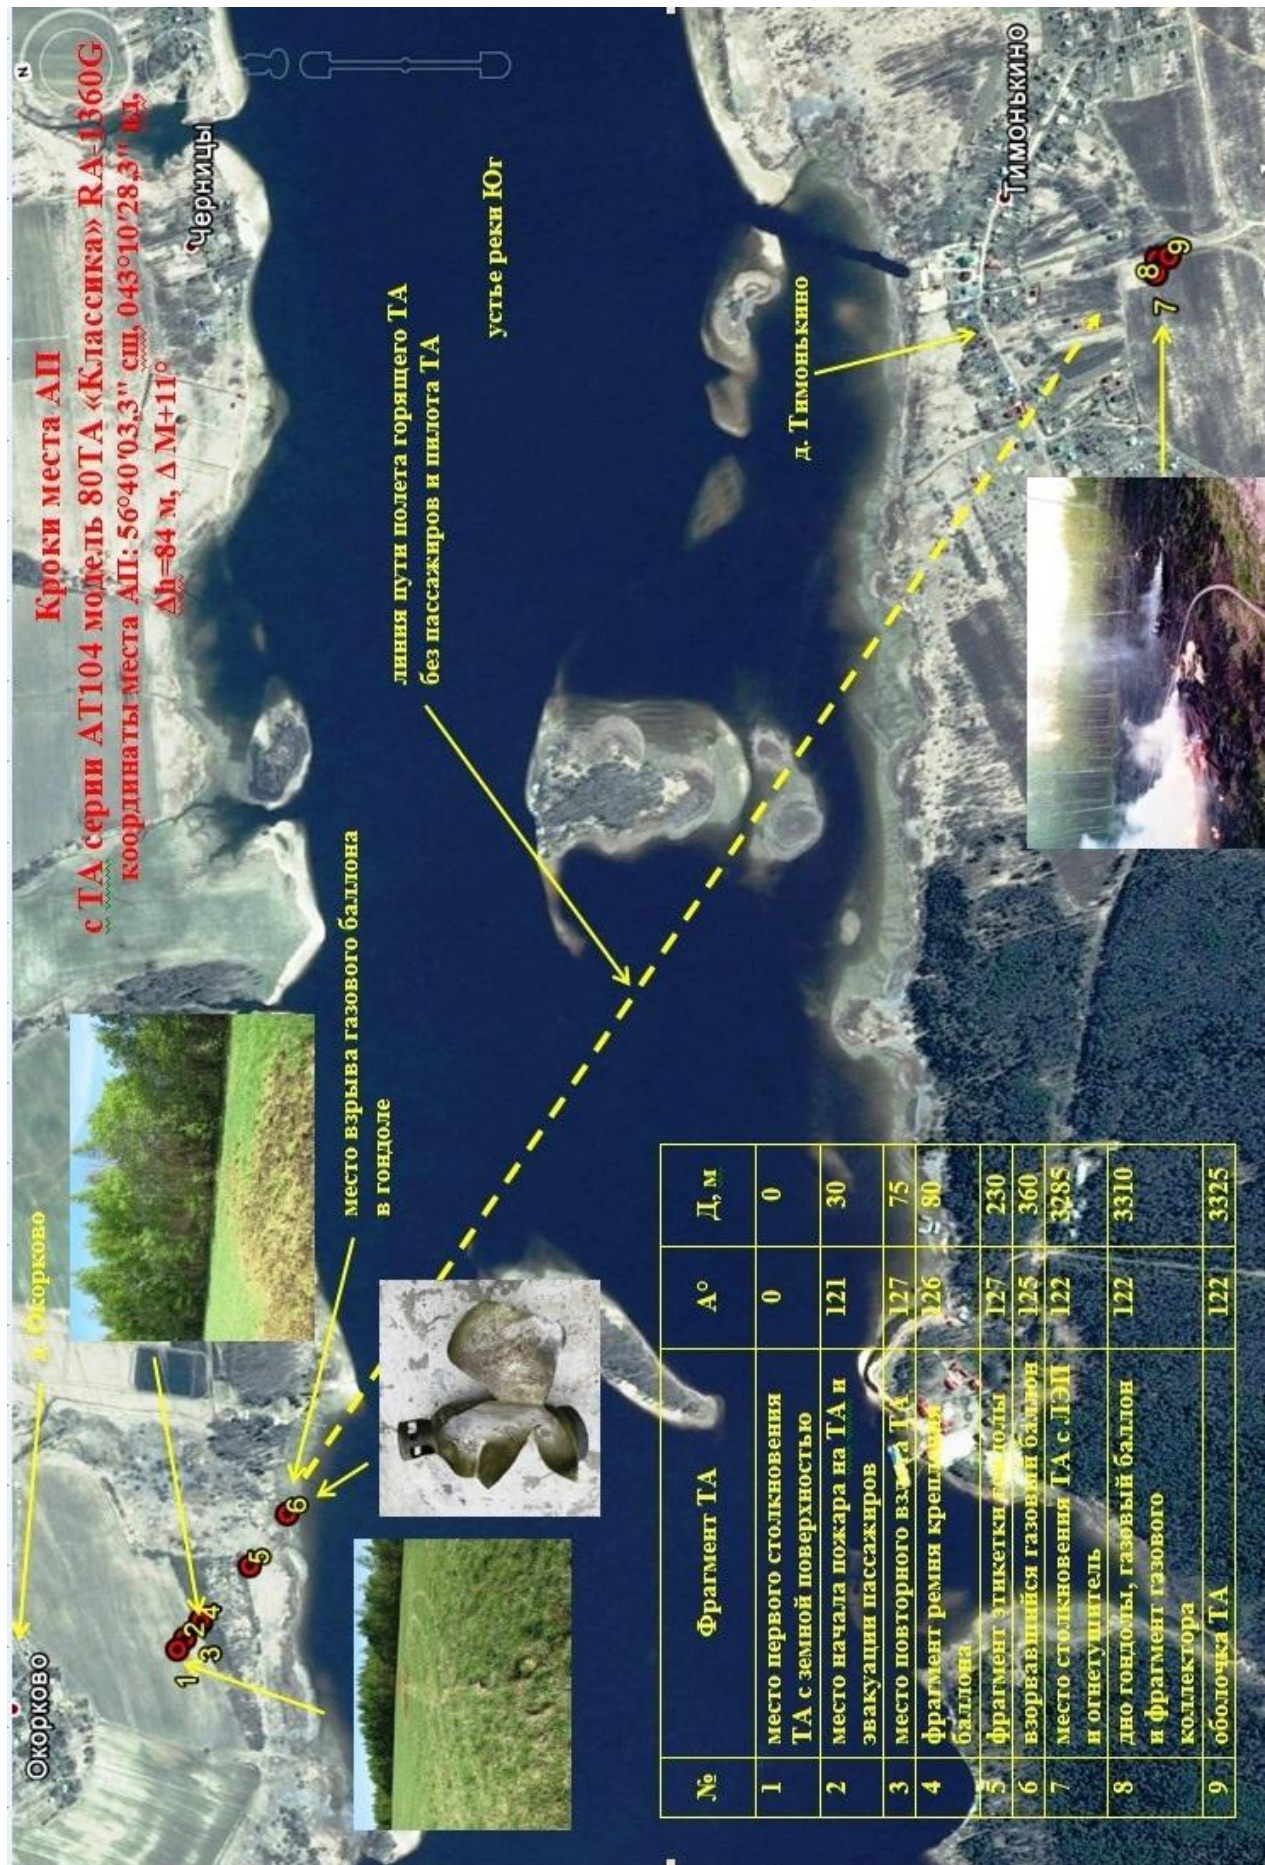
Рис. 11. Кроки места АП с ТП серии АТ104 модель 80ТА «Классика» RA-1360G

Расположение места АП и фрагментов аэростата в месте его падения после АП показано на кроках (рис. 11).

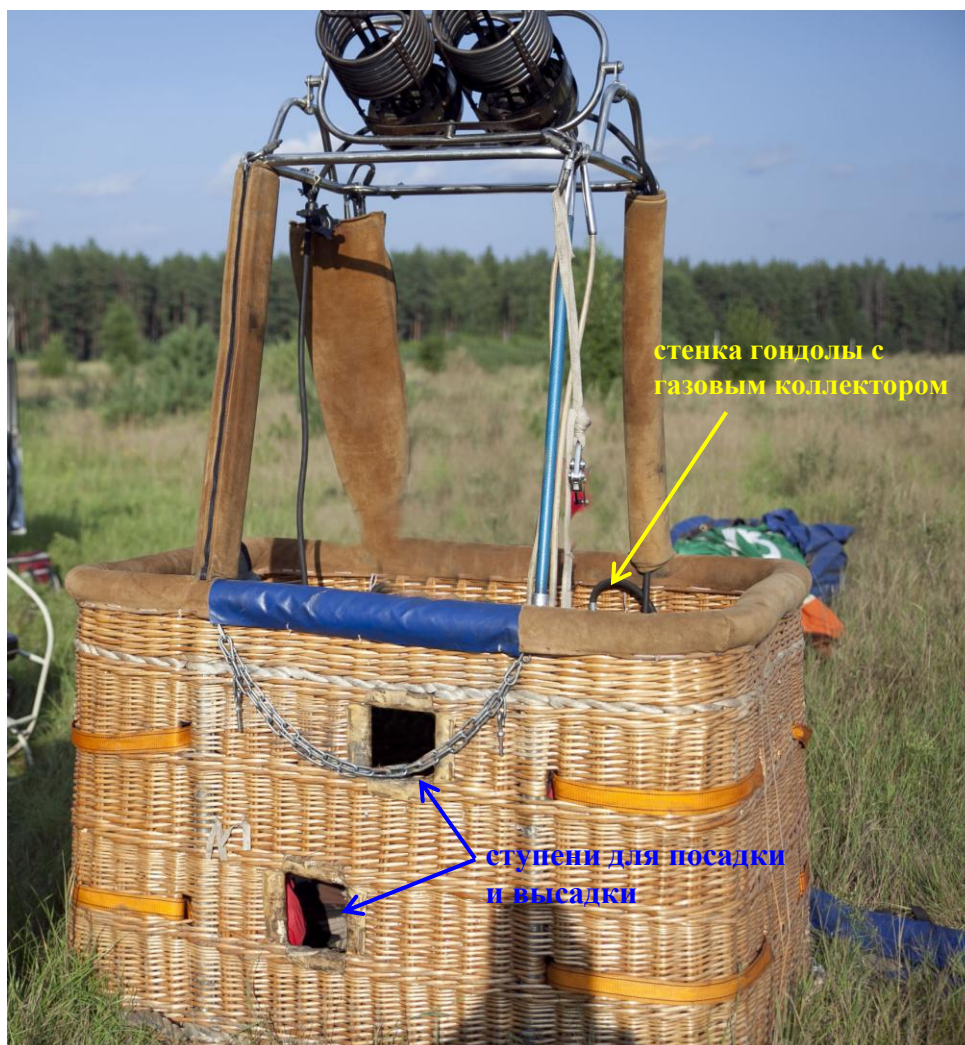
Рис. 14. Гондола ТА серии АТ104 модель 80ТА «Классика» до АП

24.05.2013 г. газовый коллектор был смонтирован сторонними лицами на широкой бесступенчатой стороне гондолы ниже каната, вплетённого в стенку (рис. 14).

Защита коллектора от несанкционированного воздействия на него не устанавливалась. Запись об установке коллектора была произведена в формуляре ТА.

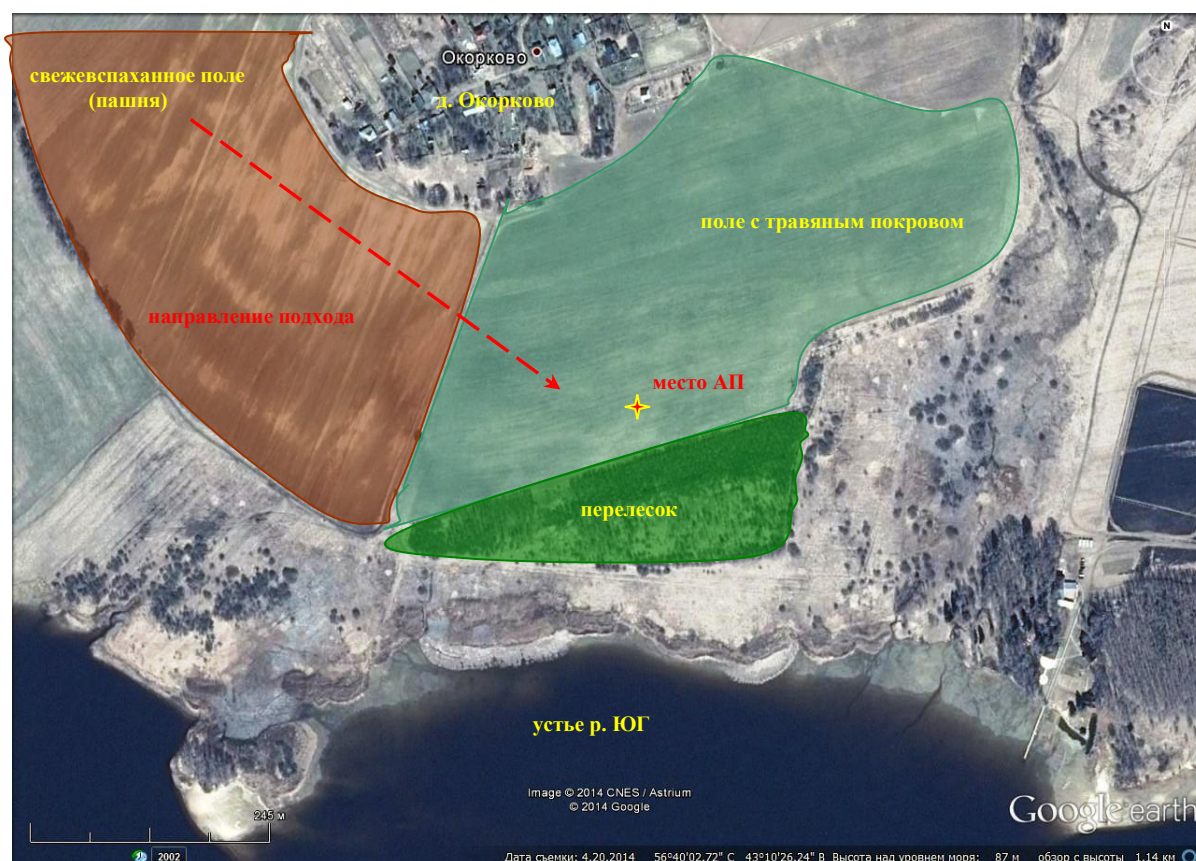
Рис. 19. Схема подхода ТА для выполнения посадки

Район выбранного места посадки представляет собой равнинную местность со свежевспаханном полем, полем с травяным покровом, перелеском и водной поверхностью р. Юг. Подбранная площадка для посадки находилась на поле с низким травяным покровом. На окраине поля располагался небольшой перелесок, с высотой деревьев до 10 м, а за ним устье р. Юг. Заход аэростата на посадку осуществлялся через свежевспаханное поле (рис. 19).

Характер подстилающей местности в районе посадки (переход: пашня – поле с травяным покровом и далее водная поверхность) мог способствовать образованию турбулентности атмосферы в приземном слое.
